Colapso de la cubierta metálica de un polideportivo; patologías singulares y recurrentes

V. Alegre¹, V. Ródenas¹, S. Villalba²

¹COTCA, S.A. Calle Tuset, 8. 08006 Barcelona, España,

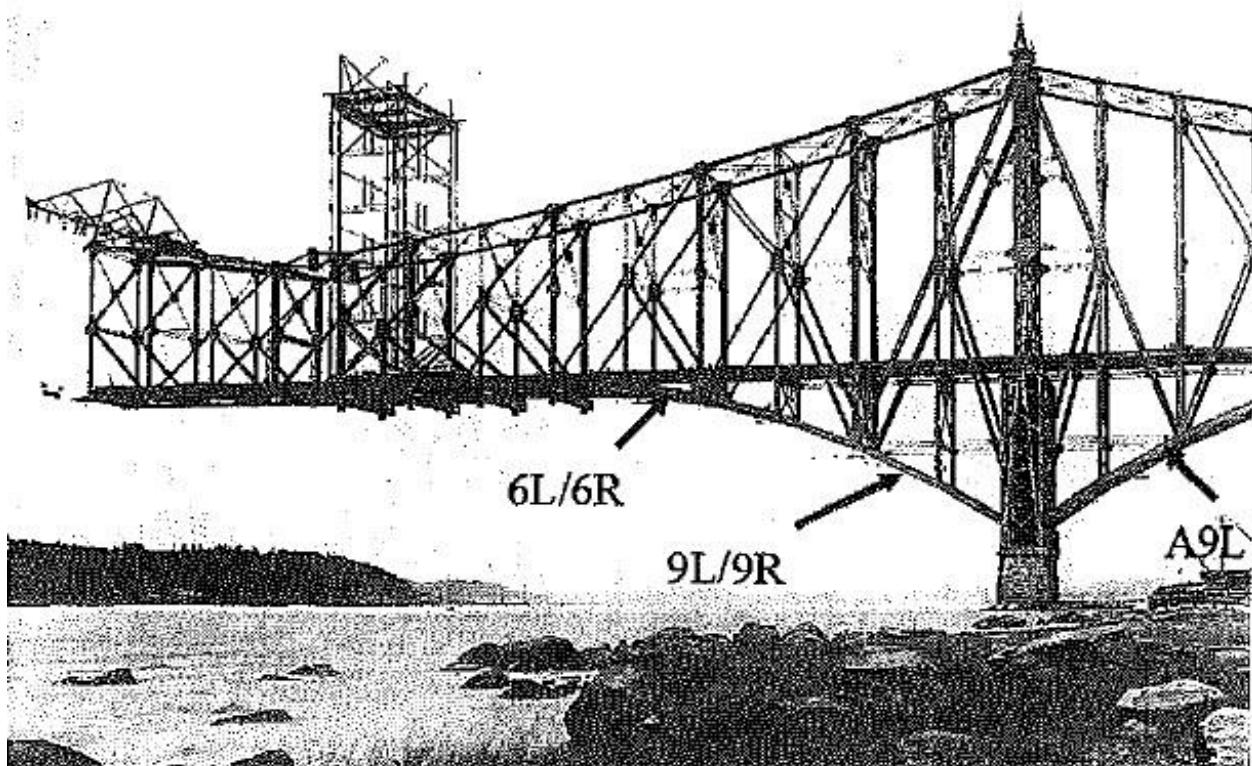
La causa principal del colapso fue el pandeo de la barra comprimida (curva) junto a los pilares del puente.

Figura 1. El puente de Quebec justo antes de colapsar por el pandeo de la barra A9L (2). Tuvieron

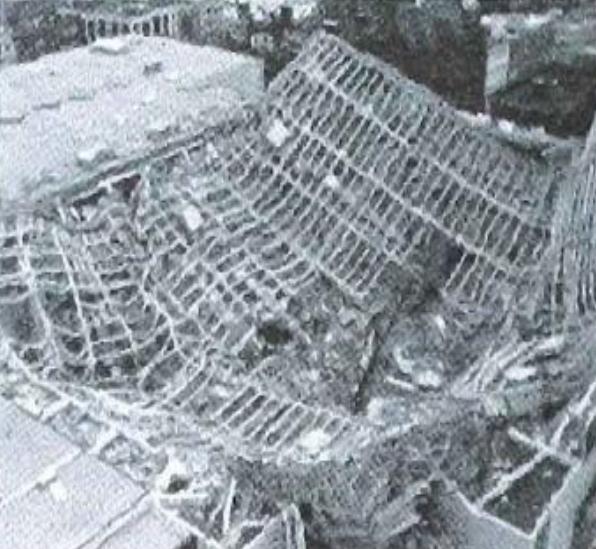
Figura 2. Colapso del Hartford Civic Center.	<ul style="list-style-type: none"> -El contrato era de un ayuntamiento que quería algo singular e impactante. -Celosía metálica tridimensional de 50 x 100 m. -Se montó en el suelo y se levantó con gatos. -El diseño de los nudos, no se correspondía con el modelo numérico. -La geometría final no era la del modelo. -Se construyó en 1974 y colapsó en 1978, cuatro años después. -Colapsó tras una fuerte nevada. -La causa principal fue el pandeo local de una barra que dio lugar al global de la estructura.

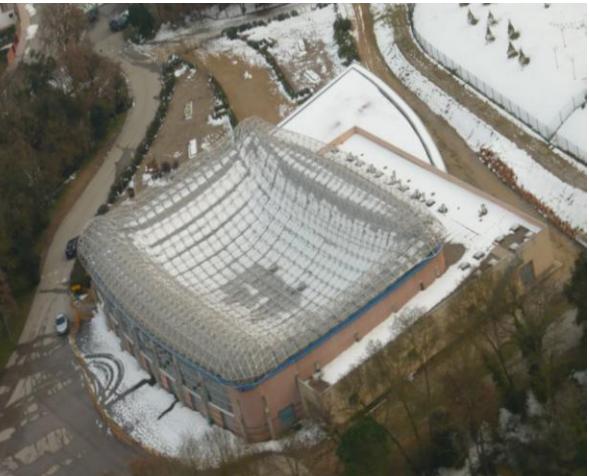
Figura 3. Colapso del Polideportivo en la provincia de Gerona.	<ul style="list-style-type: none"> -El contrato era de un ayuntamiento que quería algo singular e impactante. -Celosía metálica tridimensional abovedada de 30x50 m. -Se montó en el suelo y se levantó con grúa. -El diseño de los nudos no se correspondía con el modelo numérico. -La geometría final no se comprobó. -Se construyó en el 2000 y colapsó en 2010, diez años después. -Colapsó tras una fuerte nevada. -La causa principal fue el pandeo local de una barra que dio lugar al global de la estructura.

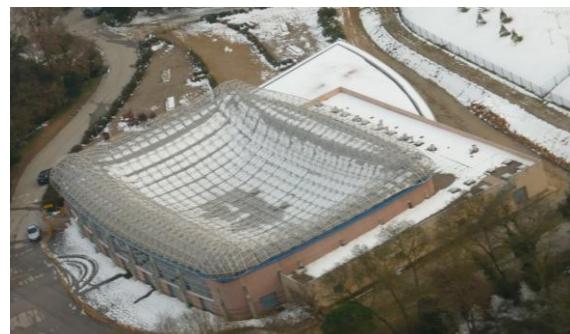
En marzo de 2010 tras una fuerte nevada (la mayor de los últimos quince años) con algo de viento se produjo el hundimiento al mediodía (15 horas) cuando no estaba en uso.

Figura 7. La cubierta tras la nevada de marzo (2010).

En ambos casos el resultado final, fue una nueva cubierta, también singular. En el Hartford con una ampliación de las gradas y mayor luz, y en la provincia de Gerona con una nueva cubierta de madera laminada encolada.

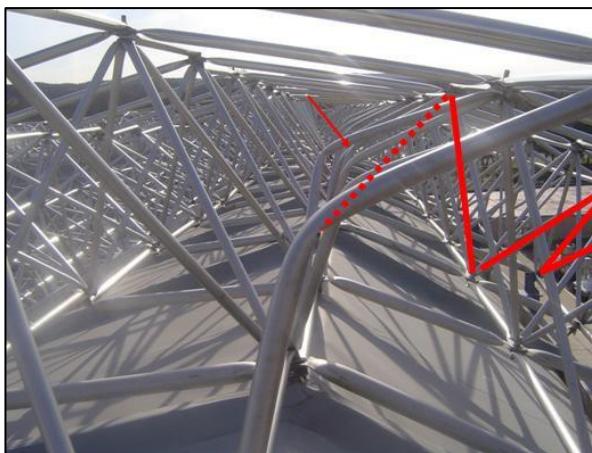
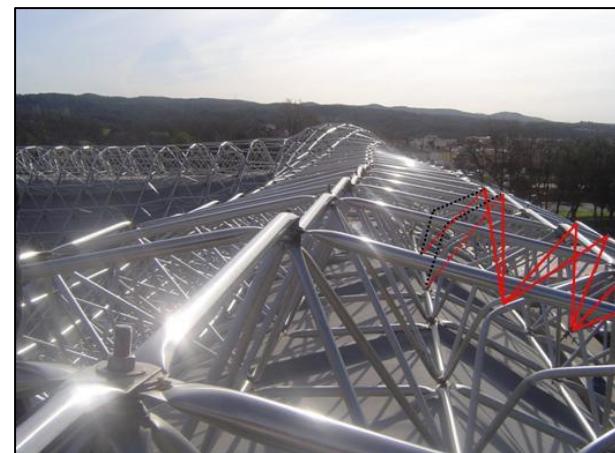
Análisis de la inestabilidad de las barras diagonales de Ø 38 x 1,5 mm.

La carga de pandeo es de 16,9 KN, coincidente con el ensayo de la barra en laboratorio cogida por sus extremos. La situación en obra es algo más desfavorable ya que el nudo no es una articulación perfecta.

En el modelo realizado se aprecia que la bóveda rebajada funciona toda en su conjunto comprimida siguiendo la “teoría de la membrana” y se comporta bien hasta llegar perímetro donde está acarpanelada. Ese cambio de curvatura de la bóveda hace trabajar de forma singular a las barras diagonales, que con una carga de nieve de menos de 40 kg/m² (20 cm de altura de nieve) alcanzan niveles de carga de 16,75 KN en la 5^a alineación próximas a la carga límite de pandeo. Cualquier disfunción de una barra al llegar al nudo o incremento de carga de nieve desplazada por el viento, que produzca su fallo (pandeo) obliga a las barras adyacentes a un incremento de cargas, que en el caso que nos ocupa es del 50% (24,14 KN) que supera claramente la carga de pandeo, y se va trasladando la disfunción al resto de la alineación y al final a toda la estructura.

Figura 8. Barras diagonales pandeadas

- Se debe considerar como un estado límite último a tener en cuenta el pandeo local de barras comprimidas y el pandeo global en las cubiertas resueltas con celosías tridimensionales. El diseño de estas estructuras lleva implícito que la inestabilidad local de una barra pueda producir la inestabilidad global de toda la estructura por su falta de redundancia, es decir por la falta de recursos para encontrar otros caminos de transmisión de cargas que absorban las tensiones producidas por una inestabilidad local.

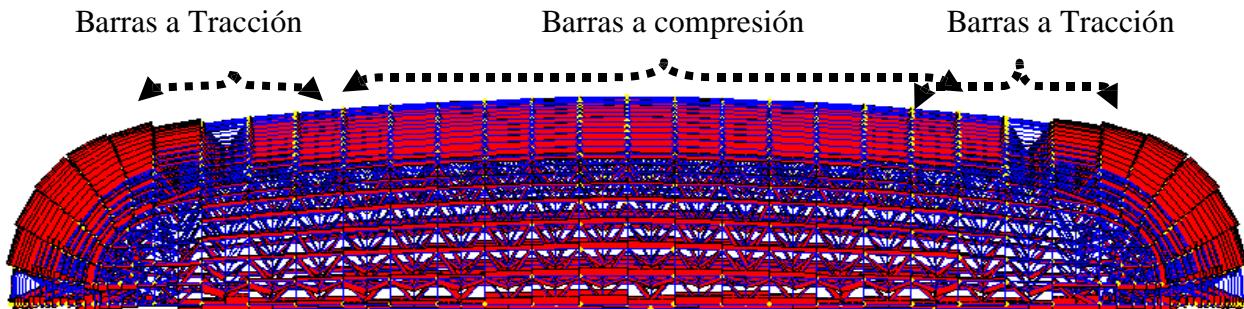
Figura 9. Situación del colapso en barras diagonales

Se observa que cualquier disfunción generada por una sola barra diagonal de la alineación, ejerce una redistribución de esfuerzos en las barras adyacentes que desencadenan un agotamiento general de las barras de la alineación y el pandeo global de la estructura. La estructura no es redundante.

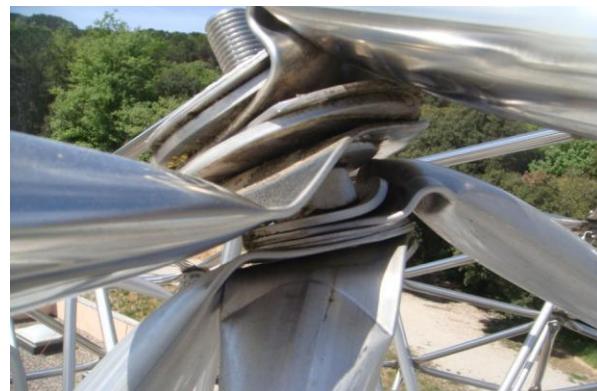
- Las acciones, que aun estando contempladas en la normativa eran importantes. En el proyecto no se consideró la probabilidad de que se acumulase la nieve de forma asimétrica como considera la normativa y como así ocurrió.
- El nudo no funciona correctamente ya que no concentra las tensiones de las barras que acceden a dicho nudo en un punto.

Figura 10. Barras de un nudo superior.

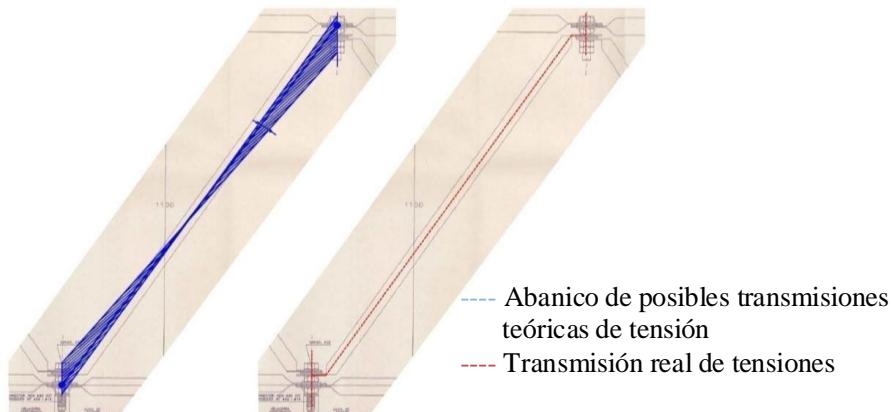
Figura 11. Transmisión de tensiones a los nudos.
