Restauración del monumento al General San Martín

E. Zanni¹, J. Capdevila²

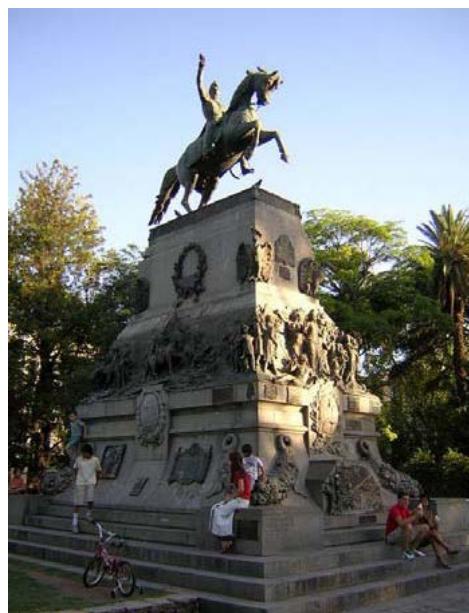
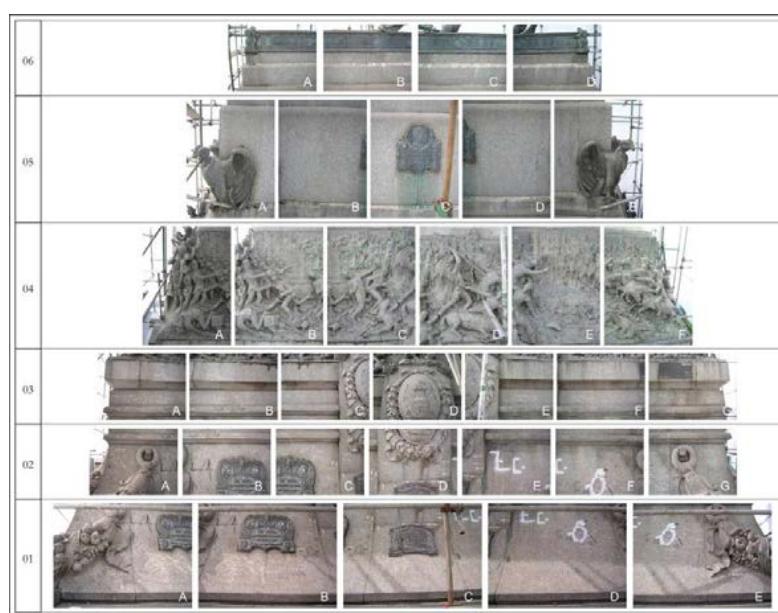
Figuras 1a y 1b. Vista general y mosaico fotográfico.

El monumento en sí consiste en un pedestal o basamento compuesto por molones de piedra granítica de color gris, sobre el cual se encuentran adosados diversos elementos de bronce tales como placas y plaquetas, frisos esculturales, y ornamentos que representan los momentos cumbre de la vida del Gral. San Martín y de su epopeya libertadora, y rematando en la escultura principal del prócer en su parte superior, en el mismo material (figura 1a).

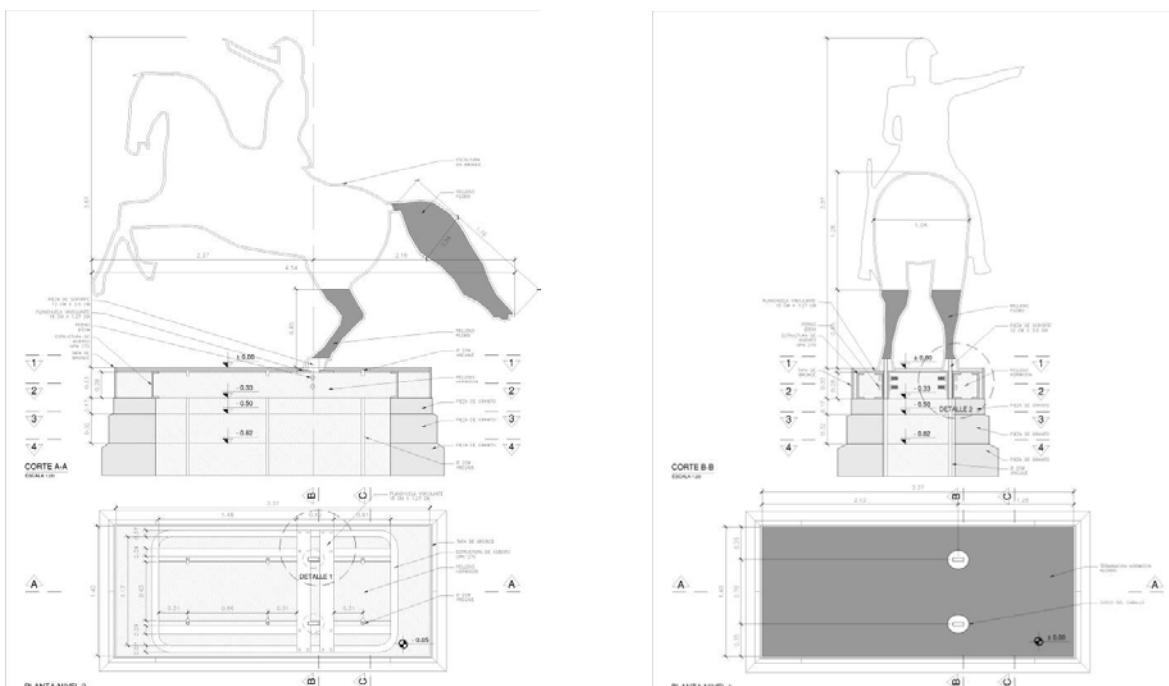
Figuras 2a y 2b. Relevamiento métrico y constructivo

A efectos de alcanzar los objetivos propuestos, se realizó un completo relevamiento métrico y fotográfico, catastrado en pisos horizontales (figura 1b), que unido a auscultaciones destructivas en algunos puntos singulares, permitió conocer en profundidad el sistema constructivo y la estructura resistente del monumento (figuras 2a y 2b). De este modo, pudo elaborarse un diagnóstico basado en el análisis de los daños tanto del pedestal pétreo cuanto de la estructura metálica resistente, fundado en los siguientes elementos de juicio: Inspección visual general, Relevamiento métrico y fotográfico, y Calicatas del basamento.

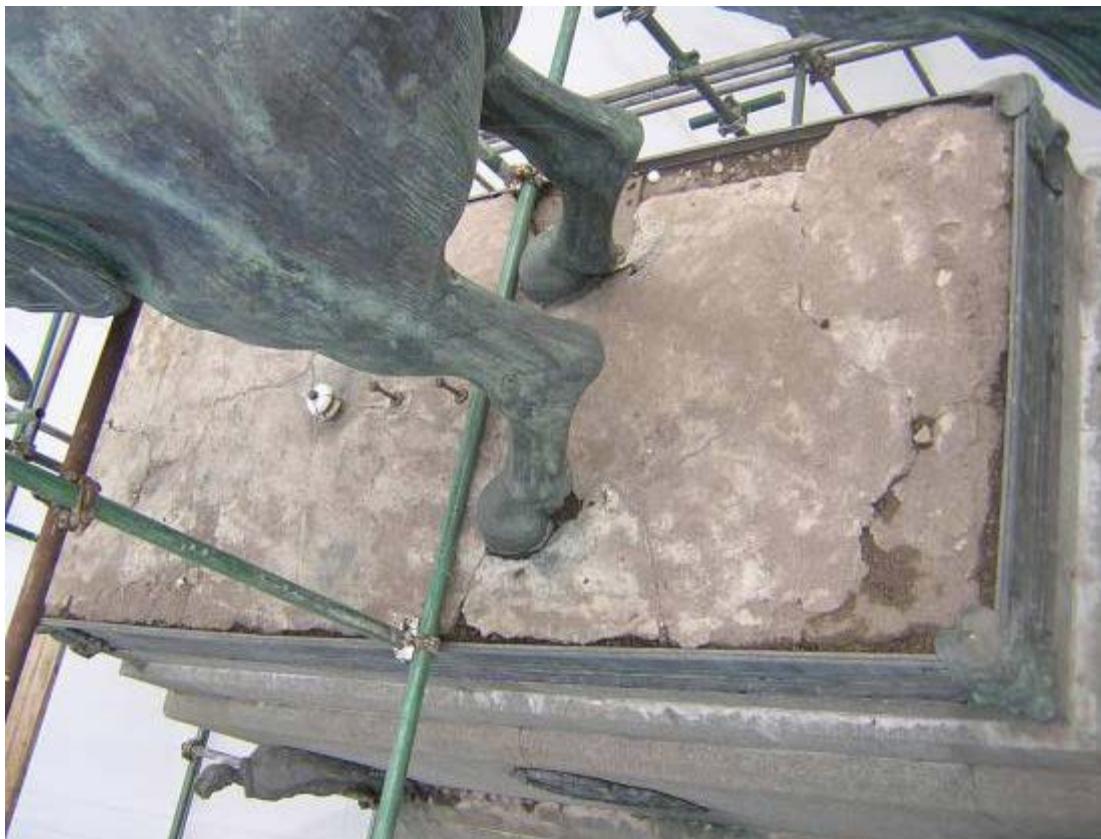
1. Al momento de la intervención, la cubierta del basamento en cuestión se encontraba terminada con una carpeta de mortero cementicio y un alisado de cemento puro como único acabado. No poseía resolución de bordes y encuentros, tanto en su perímetro como en el apoyo de las patas de la escultura ecuestre (figura 3).

Esta situación había derivado en la absoluta falta de hermeticidad de dicha cubierta, lo que originó una constante infiltración de aguas pluviales hacia el interior de la base, dando lugar a una sobresaturación del relleno de hormigón y desencadenando por un lado un proceso corrosivo en la estructura metálica de soporte, y por otro, la exudación del líquido infiltrado a través de las juntas de los molones de piedra, con su consiguiente deterioro. En los puntos 2 y 3 nos explayaremos sobre ambos temas. Es de destacar que las mediciones de contenidos de humedad

en sólidos efectuadas mediante higrómetro de contacto en el relleno del basamento, arrojaron tenores variables entre 24% y en algunos casos, superiores al 28%, límite del rango de lectura del instrumental utilizado. Asimismo, se recuerda que todos los materiales sólidos porosos, tienen una capacidad de inhibición máxima del orden del 36%.

Figura 3. Estado de la cubierta previo a la intervención

b.1) Una vez llenadas las excavaciones practicadas en el punto a.1, se procedió a ejecutar una carpeta de mortero cementicio 1:3 (cemento, arena), de unos 4 cm de espesor, armada con una malla electro soldada de ø 4,2 mm cada 30 x 30 cm a efectos de contener la retracción por fragüe. La misma cuenta con pendiente hacia los bordes, no inferior al 2%.

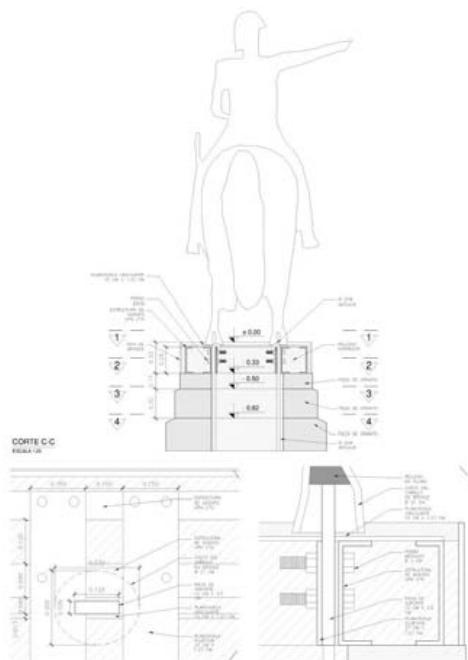
Figura 4. Relevamiento métrico y constructivo

2. La estructura de soporte de la escultura en sí, está conformada por perfiles y planchuelas metálicas tomadas mediante pernos, y anclados a la base por medio de 4 tensores, uno en cada esquina (figura 4).

Aunque en diferentes grados, todos estos elementos presentaban un avanzado estado de corrosión, caracterizado por la presencia de óxido ferroso (de color pardo amarillento) en la superficie de las alas de los perfiles U, con intercalación de pústulas de color oscuro y de difícil remoción, correspondientes a formaciones de óxido férrico. Otro tanto ocurría en la planchuela horizontal paralela a esos perfiles, donde el radio del ataque tenía su epicentro en la pata de apoyo del caballo (lugar de mayor infiltración de líquido), y alcanzando una extensión de unos 20 a 30 cm alrededor del mismo. Desde allí, y a medida que uno se aleja de la fuente de ingreso de humedad, se observaba el revestimiento protector de minio en buen estado de conservación.

Con respecto a la planchuela inserta dentro de la pata de la escultura, y que constituye la pieza principal del andamiaje, puesto que es la que soporta no sólo las solicitudes de flexión como ménsula sino también todo el corte basal que producen los esfuerzos horizontales, presentaba delaminación, síntoma de que había llegado al estado de hidróxido de hierro. Cabe aclarar que cuando un metal alcanza este grado de corrosión, el proceso no puede revertirse ni siquiera por medios químicos, ya que los convertidores de óxido sólo pueden combinarse con óxidos férricos o ferrosos para dar lugar a la formación de tanatos estables. Debido a la difícil accesibilidad de dicha pieza, fue imposible efectuar cates para verificar la profundidad alcanzada por el ataque, aunque sospechamos que era de gran importancia. Ello implica que *estaba en riesgo la estabilidad del monumento*, sobre todo *frente a esfuerzos horizontales* (sismo o viento).

- a.2) Incorporación dentro de la pata del caballo dos planchuelas de $\frac{1}{2} \times 4"$, previamente tratadas con pintura antióxido al cromato de cinc en espesor no inferior a 120 micras de película seca. Dichas planchuelas se colocaron yuxtapuestas a ambos lados de la planchuela existente, y fueron soldadas a la misma mediante soldaduras de profundidad, a cordón continuo en todo su contorno. De igual manera se soldaron al perfil U y a la planchuela horizontal paralela a dicho perfil. Cabe aclarar que previo a la soldadura, se procedió a limpiar el óxido superficial de los elementos a unir. Para llevar a cabo todas estas tareas fue necesario practicar dos orificios cuadrados de unos 4 x 4 cm de superficie, en el vaso de apoyo de cada pata, a fin de poder introducir por allí tanto los electrodos como la protección antioxidante.

a.6) Por último, y a fin de reemplazar los anclajes existentes en mal estado, se practicaron con rotopercutor, 4 perforaciones no menores a 1,00 m de profundidad (adyacentes a los 4 tensores existentes), en las cuales se introdujeron sendos hierros lisos de ø 20 mm, que se soldaron eléctricamente a cordón continuo a los perfiles perimetrales de la estructura.

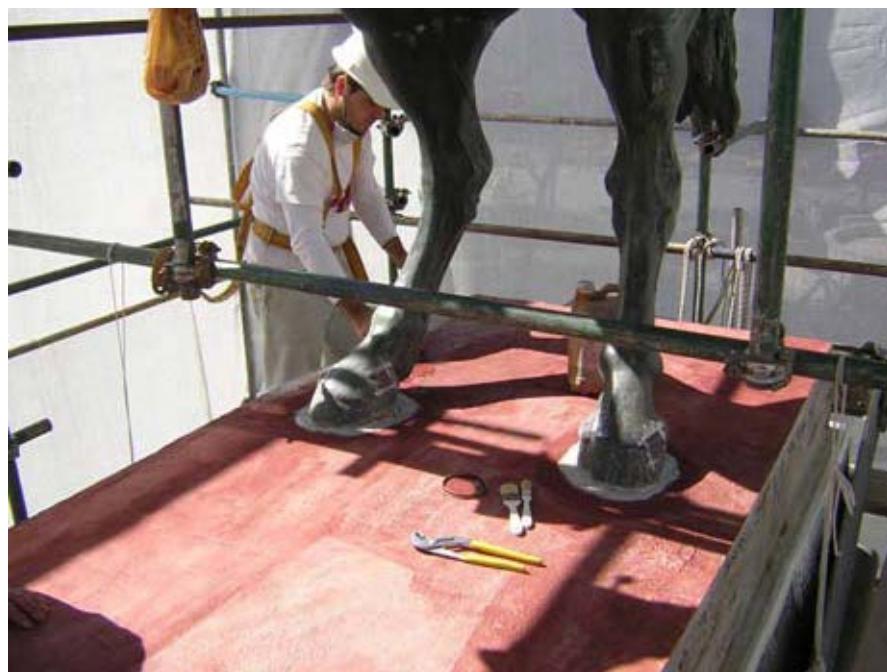
Figura 5. Impermeabilización de cubierta y sellado juntas en apoyo

b.2.1) Aplicación de una película de caucho de cloropreno, totalizando un consumo de 1 kg/m² de superficie a tratar (ver figura 5). Se completó en tres manos, dejando transcurrir 24 hs entre una y otra, a fin de asegurar el correcto secado y evaporación de los disolventes. La primera mano se aplicó diluida al 50%, la segunda al 10% y la última al 5%. El solvente empleado consistió en una mezcla de aromáticos fuertes (xileno-tolueno). En el sector perimetral de la cubierta se dispuso una venda elástica de polipropileno que cubría el borde lateral detrás del friso, que fue colocada junto con la primera mano, de modo de quedar embebida en la resina.

b.2.2) A continuación (y 24 hs después de dada la última mano de caucho de cloropreno), se aplicó un recubrimiento protector de polietileno sulfonado, con un consumo total de 200 cc/m², dividido en 2 manos iguales dadas con 24 hs de separación. La primera diluida al 10% y la segunda al 5% 8. Esta capa tiene como finalidad dar protección al impermeabilizante (caucho de cloropreno) contra la radiación UV.

b.2.3) Para finalizar, se tomaron las juntas libres entre la cubierta y las patas de la escultura, con un sellador a base de caucho de tiosulfuro, obturando todo el borde de las mismas mediante un cordón continuo.
