Influencia de la contaminación atmosférica en la fachada de rascacielos, caso Torre Colpatria

N. Romero¹, C. Dupuy², J. Quiñones²

La fachada de la Torre Colpatria, ha sido afectada por fenómenos físico-químicos, los cuales han causado una degradación de los materiales que componen la fachada, desencadenando desprendimientos de bloques de diferente tamaño. Para analizar el comportamiento y origen de las lesiones, se realizó un levantamiento detallado y sistemático de los procesos patológicos, se tomaron muestras de concreto y mortero, se realizaron ensayos de petrografía y carbonatación. Los resultados obtenidos indicaron que las principales causas de deterioro de la fachada de la Torre Colpatria, era la fisuración, carbonatación y el ataque de sulfatos, originados por la contaminación atmosférica. Así mismo se estableció que el grado de agresividad de estos fenómenos se relaciona directamente a factores como la altura, la profundidad del daño en relación con el ambiente contaminante, la orientación de la fachada y factores climáticos como el viento y la lluvia.

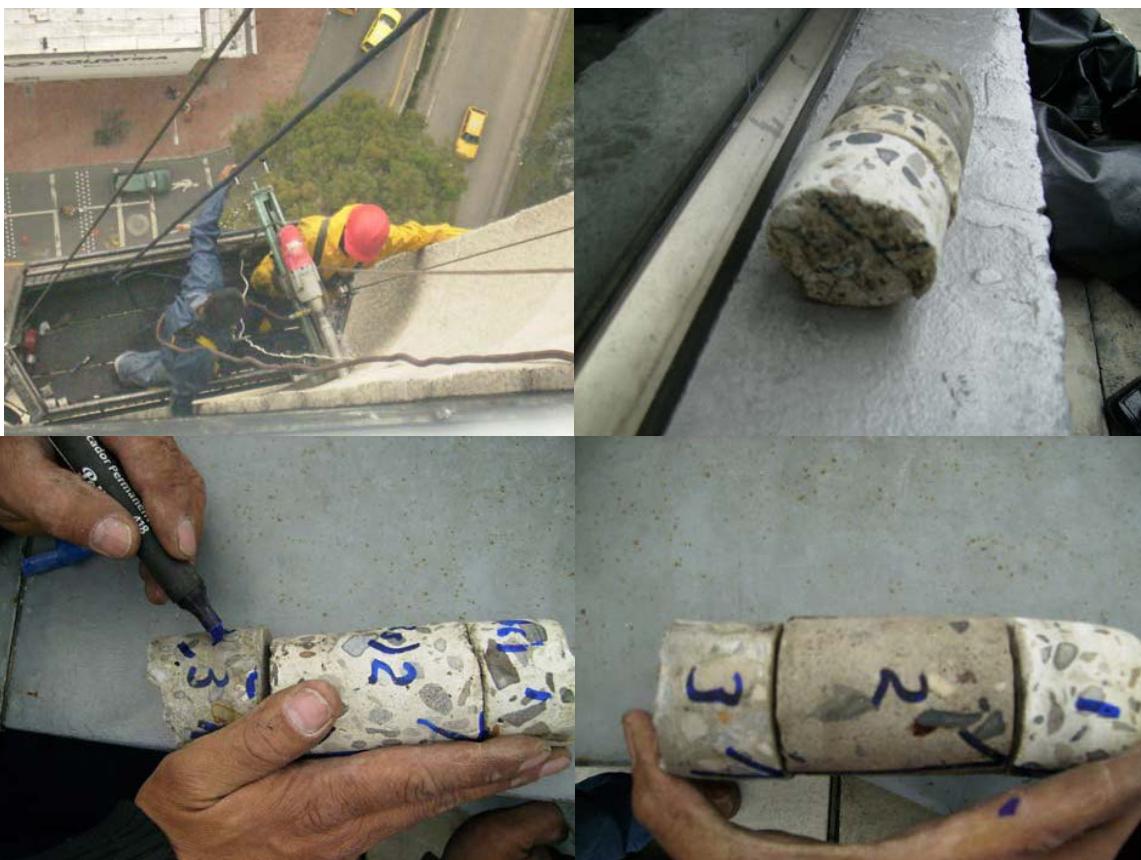
Figura 1. Extracción de núcleos (1A: Extracción de las muestras con el sistema de perforación con broca de diamante; 1B: Recuperación de núcleos de la fachada; 1C y 1D: Marque de las muestras que involucran material del prefabricado de fachada (1), del concreto de pega prefabricado-estructura (2) y de la estructura (3))

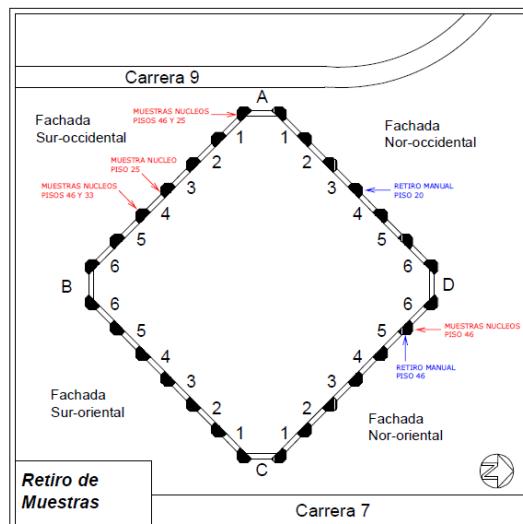
Figura 2. Localización de la extracción de núcleos

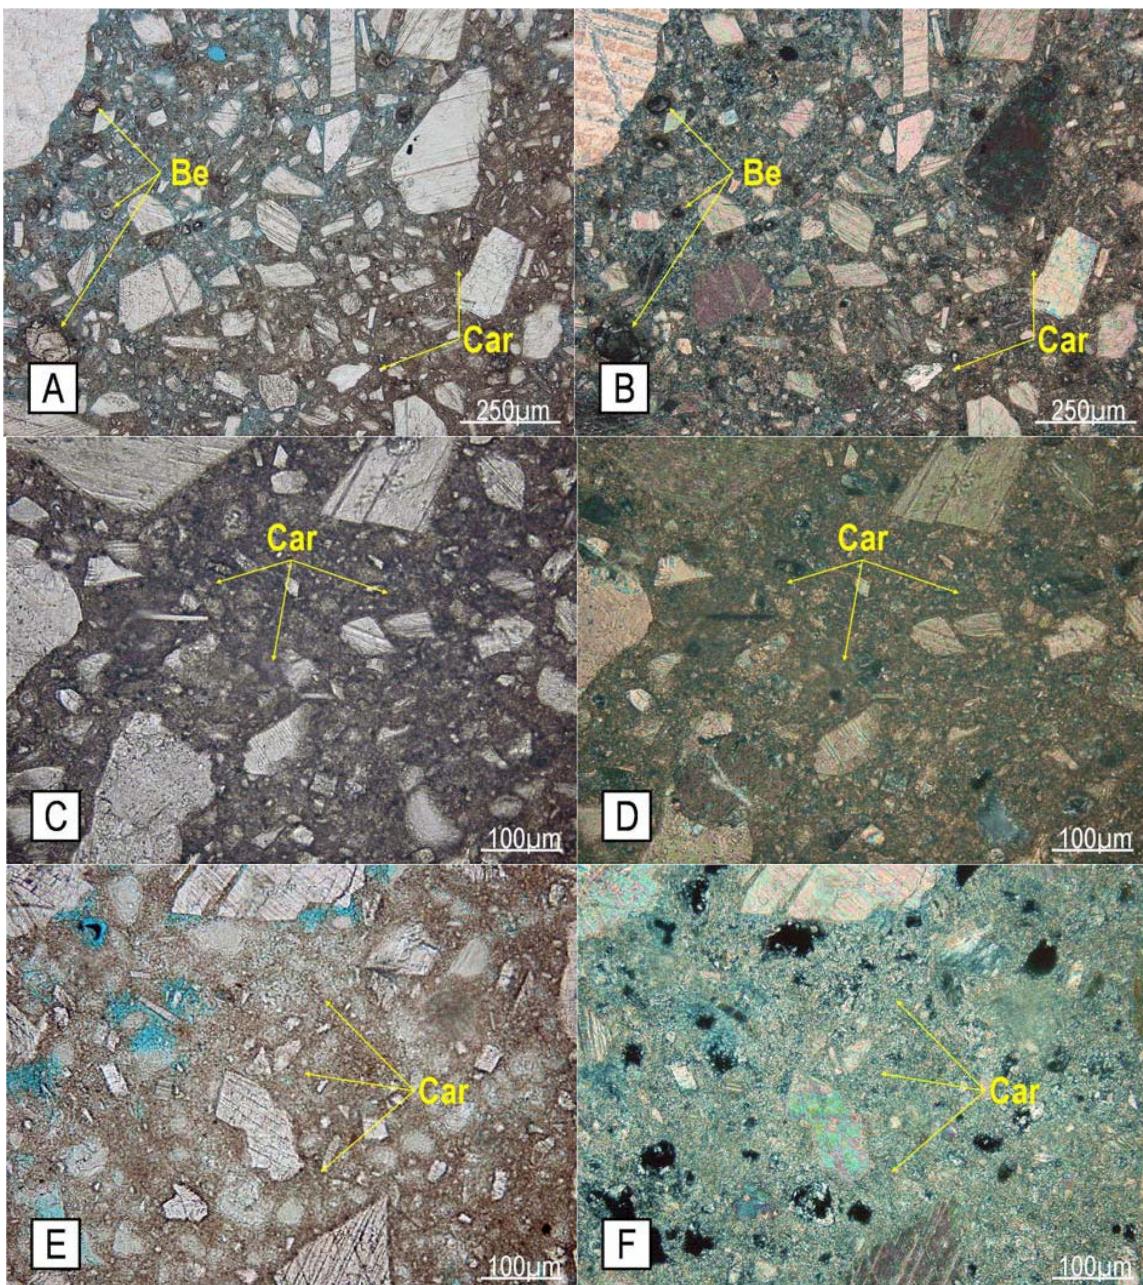
La figura 3 muestra la textura de la pasta de cemento de varios prefabricados de la fachada Sur – Occidental y de los pisos 25, 33 y 46 en un sector adyacente a la superficie expuesta a la contaminación atmosférica. En el piso más inferior, se observan compuestos de cemento no hidratado e hidratado y áreas con un grado de carbonatación leve (Figuras 3A y 3B), en el piso intermedio, la cantidad de compuestos de cemento disminuye considerablemente y la pasta adquiere una textura densa (Figuras 3C y 3D), mientras que en el último piso, ésta se observa como masa muy birrefringente sin cristales de compuestos de cemento remanentes (Figuras 3E y 3F). Lo anterior indica un aumento en la intensidad de la carbonatación en relación con la altura.

Figura 3. Microfotografías de secciones delgadas mostrando en detalle la textura de la pasta de cemento (belita (Be) y pasta cementicia carbonatada (Car)) de los pisos 25 (A y B), 33 (C y D) y 46 (E y F) con luz polarizada plana y luz polarizada cruzada, respectivamente.

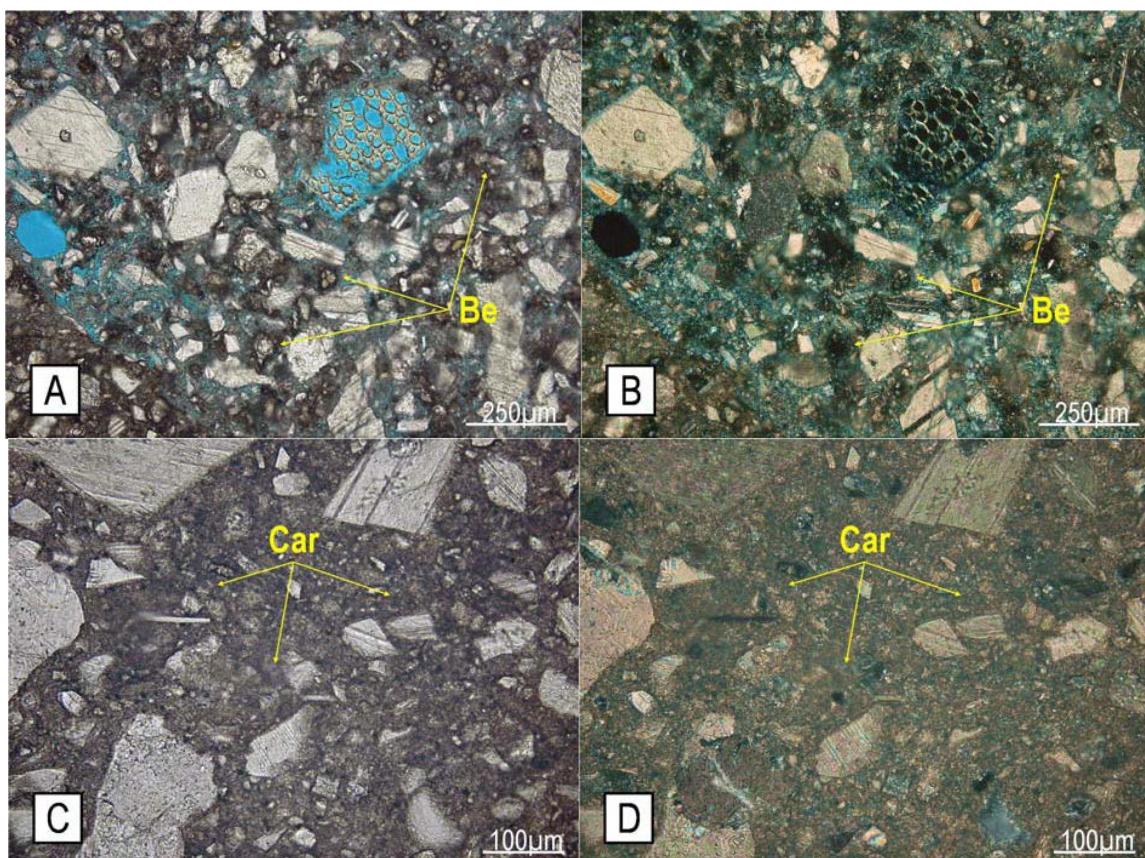
La figura 4 muestra la textura de la pasta de cemento de un prefabricado de la fachada Sur – Occidental y del piso 33 en dos sectores diferentes, relacionados con la proximidad al ambiente contaminante. En el primer sector, lejano a la contaminación atmosférica (Figuras 4A y 4B), se observan zonas con una concentración de compuestos de cemento no hidratado, una alta microporosidad y áreas con un grado de carbonatación leve, mientras que en un segundo sector, adyacente a la superficie expuesta a la contaminación atmosférica (Figuras 4C y 4D), presenta una pasta cementicia muy birrefringente y no se observan cristales de compuestos de cemento remanentes; en este punto el grado de carbonatación es muy alto. Lo anterior indica un aumento

en la intensidad de la carbonatación de acuerdo con la cercanía a la exposición directa de los agentes contaminantes.

Figura 4. Microfotografías de secciones delgadas mostrando la concentración de cristales de belita (Be) y una alta microporosidad (A y B) y la pasta cementicia birrefringente (Carbonatada-Car) que elimina el detalle microscópico de la matriz endurecida (C y D), con luz polarizada plana y luz polarizada cruzada, respectivamente.

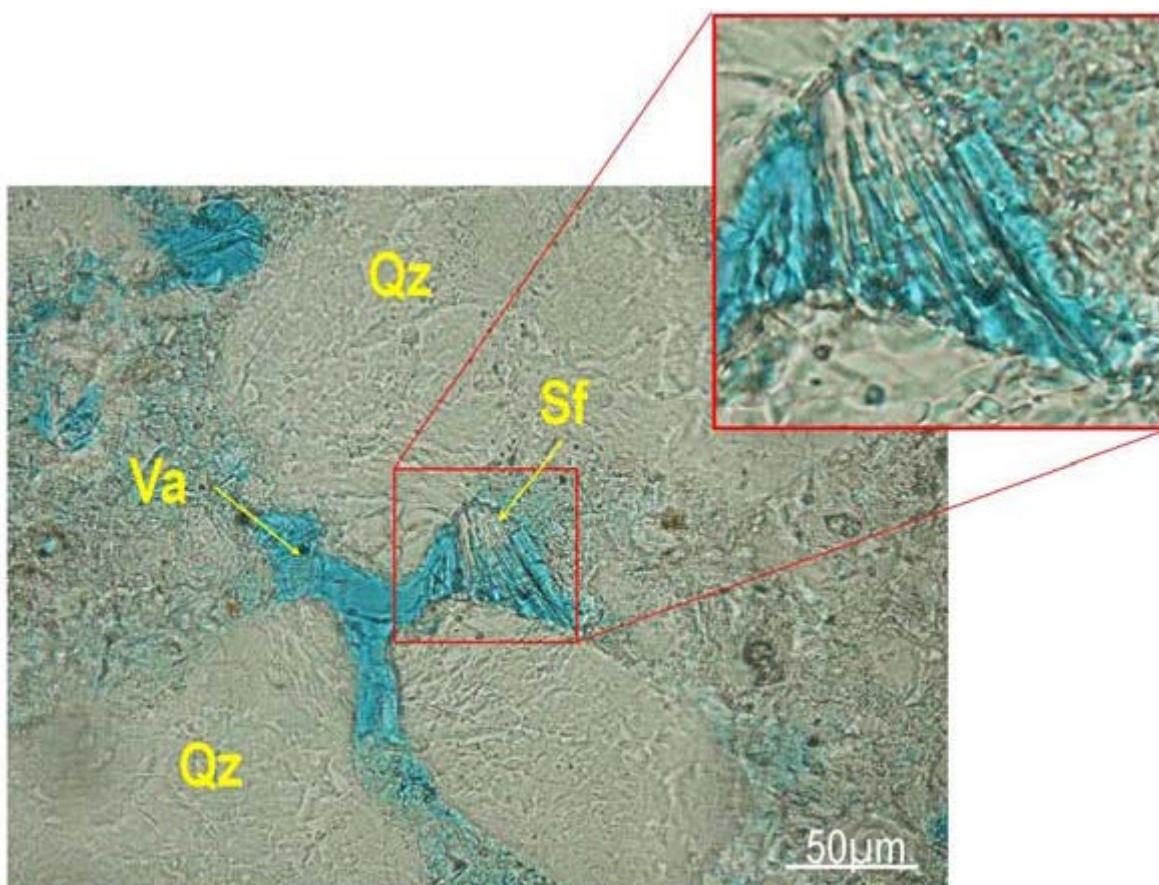
Por otra parte, en el análisis se encontró la presencia de cristales de ettringita con forma de agujas largas, delgadas, incoloras de baja a media birrefringencia, comúnmente en racimos radiales y localizados principalmente en las paredes de los vacíos de aire y microgrietas (Figura 5).

Figura 5. Microfotografías de sección delgada mostrando la concentración de cristales ettringita (Sf), en forma de agujas dispuestas en racimos radiales localizada dentro de un vacío de aire (Va), con luz polarizada plana.
