Rehabilitación estructural de un sector afectado por corrosión severa en vigas de
entrepiso en una curtiembre.

Rehabilitación estructural de un sector afectado por corrosión severa en vigas de entepiso en una curtiembre.

S. Peirén Cascino¹

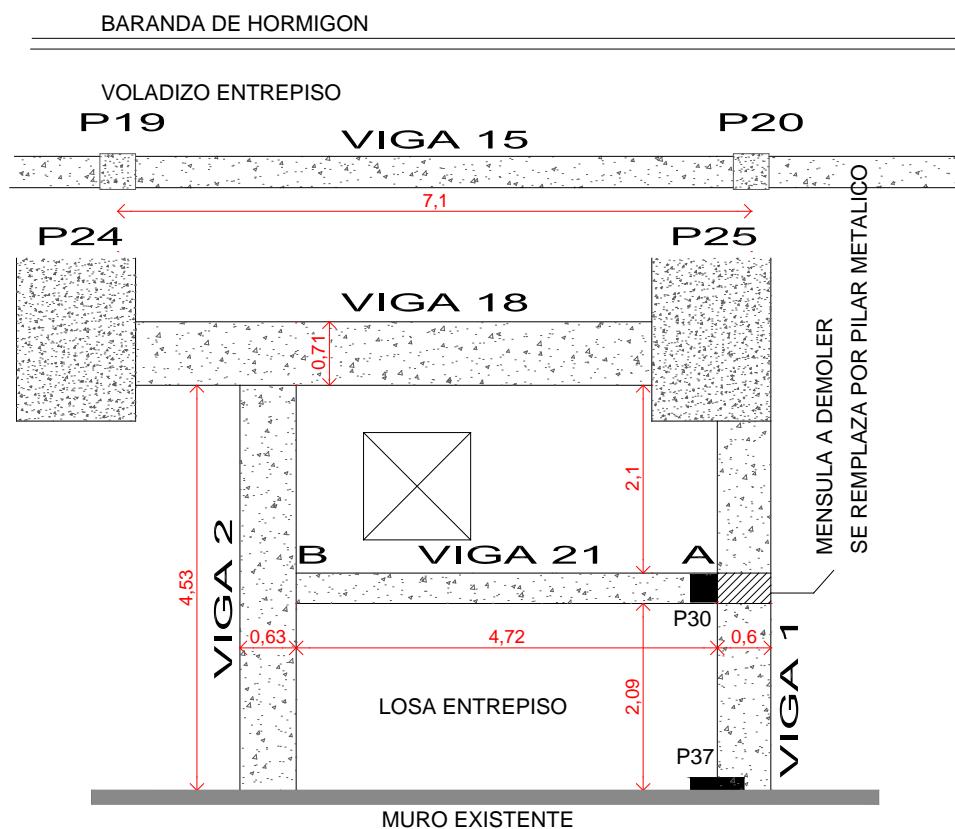
Figura 1. Planta del entrepiso del sector N° 9

La estructura consiste en un entrepiso de losas alivianadas, de espesor total 0.53 m, sustentado por vigas y pilares de distintas secciones. En el presente trabajo se describirán las intervenciones realizadas en las vigas Nº 15 y Nº 21 del Sector Nº 9.

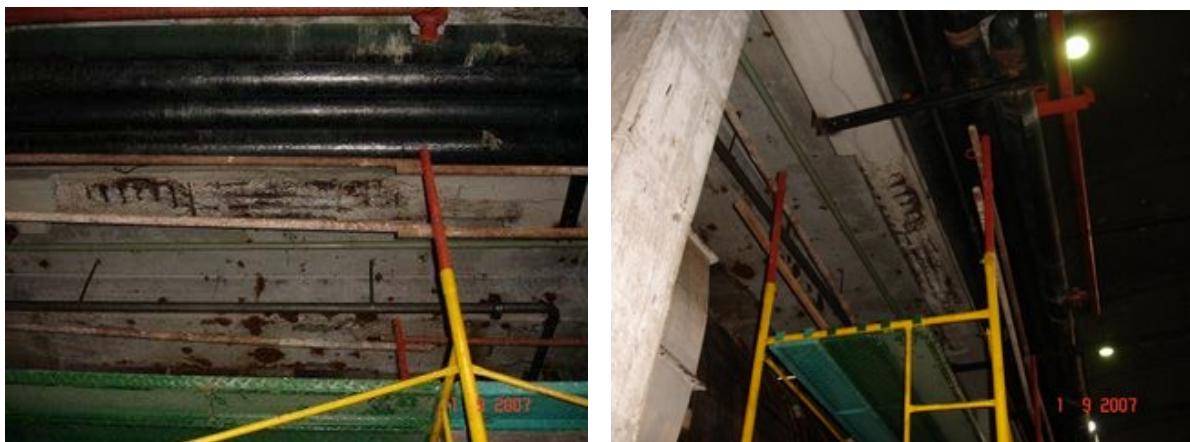
En general, la superficie expuesta de losas y vigas tenía manchas de corrosión localizadas. (Figuras 2 y 3).

Figuras 2 y 3. Vistas inferiores del entrepiso

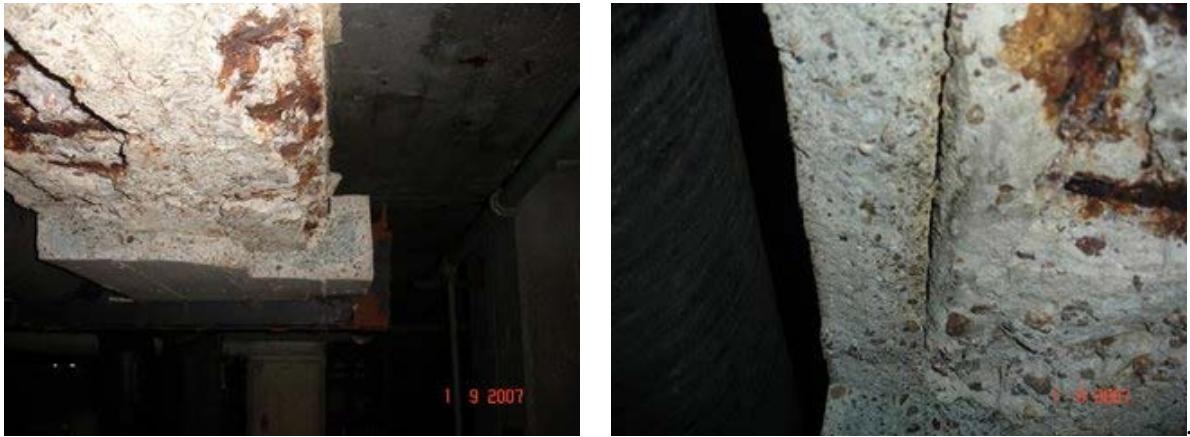
Reparaciones anteriores en forma de U de 0.08 m de espesor, en la zona inferior, con agrietamientos (Figuras 4 y 5).

Figuras 4 y 5. Reparación anterior que evidencia la falta de intervención en las vigas afectadas

De la inspección ocular surge que esta reparación no quedó adherida a la masa de hormigón existente, y a través de estas luces se permitió el pasaje de la atmósfera contaminada que aumentó el deterioro de las vigas. (Figura 4)

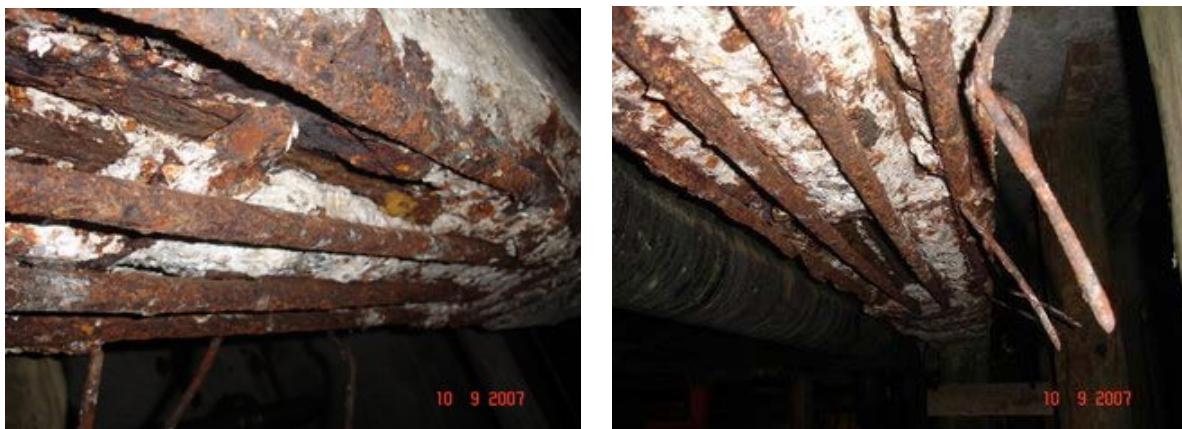
Se constatan grietas profundas en el hormigón como consecuencia de corrosión avanzada en armadura principal, faltantes de estribos en la zona central de la viga, y existencia de tramos de armadura principal utilizados como separadores transversales. (Figuras 5 y 6).

Figuras 5 y 6. Estado de la Viga Nº 15 previo a su reparación

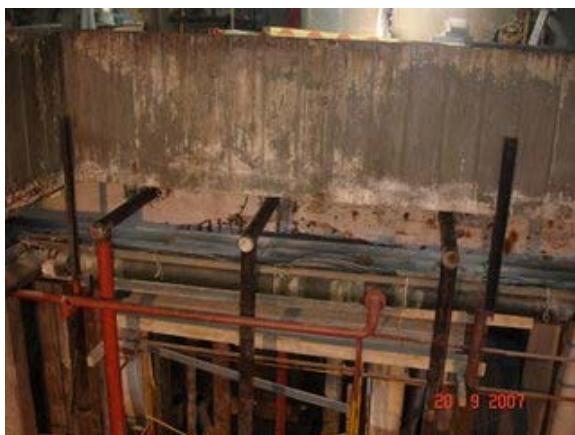
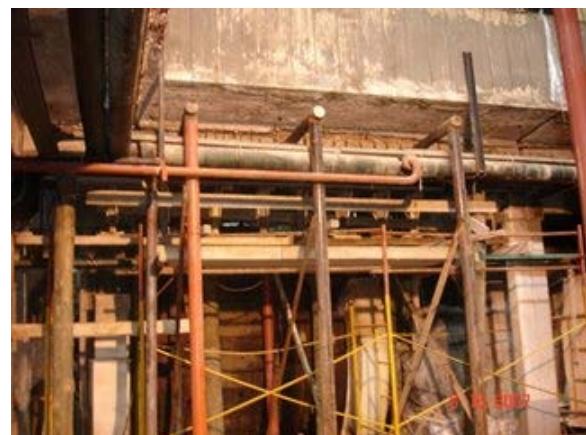
Figuras 7 y 8. Apuntalamiento de la viga Nº 15

Previo al inicio de los trabajos, se apuntaló la losa contigua a la viga, hacia el interior del sector; ante la imposibilidad de apuntalar el voladizo por la existencia de cañerías instaladas cuyos fluidos alimentan la planta industrial en forma continua, y no se permitían desmontar, se apuntaló la viga por medio de 3 caños de hierro de ø 5" cédula 40, llenos de hormigón, equidistantes, que la atraviesan y la sostienen con pilares de iguales características arriostrados entre sí a la mitad de su altura como mínimo. (Figuras 7 y 8)

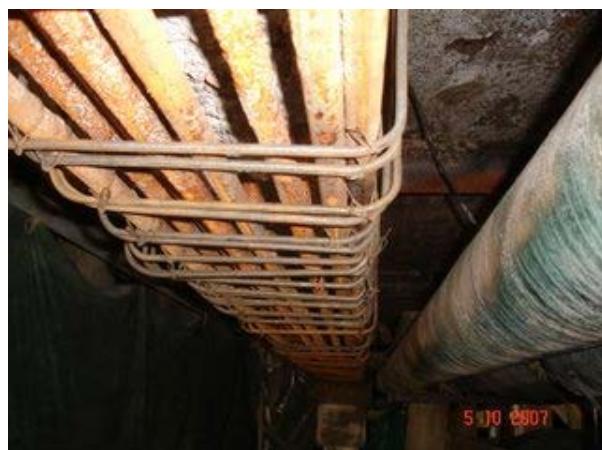
Figura 9. Reposición de estribos en viga Nº 15

Una vez repuestos los estribos faltantes (se sueldan 2 ø 8 en U, a cada lado del estribo sano existente), manteniendo en todo momento la horizontalidad de la armadura principal (Figura 9)

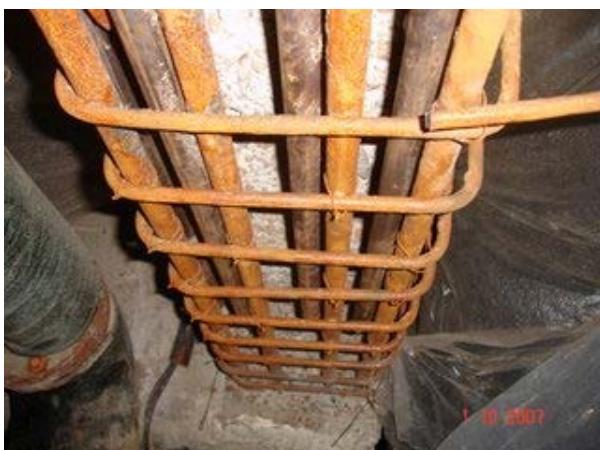
La armadura se limpió hasta que quedara gris, notando que en pocas horas comenzaba el proceso de oxidación producto del ambiente circundante (Figura 10).

Figura 10. Extremo con estribos sanos

Se limpió toda la superficie resultante (hormigón y hierro) con un sistema de hidroarenado, y finalmente con agua a presión, con el objetivo de eliminar partículas sueltas y los productos de la corrosión acumulados sobre las varillas.

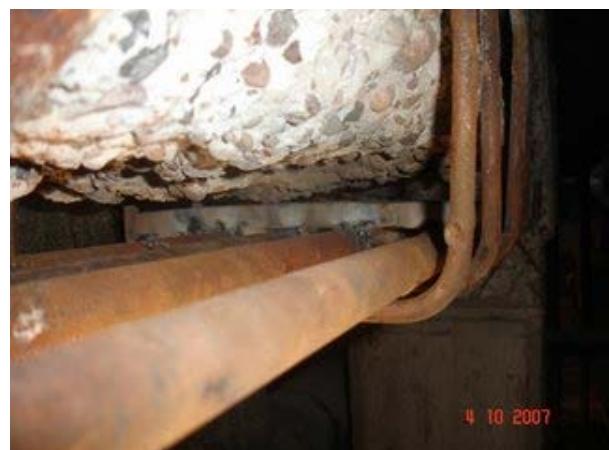
Figura 11. Platina soldada

En uno de los extremos de la viga, donde los estribos y la armadura principal no habían sido afectados por la corrosión, se soldó una platina, y a ésta última la nueva armadura de refuerzo (Figura 11).

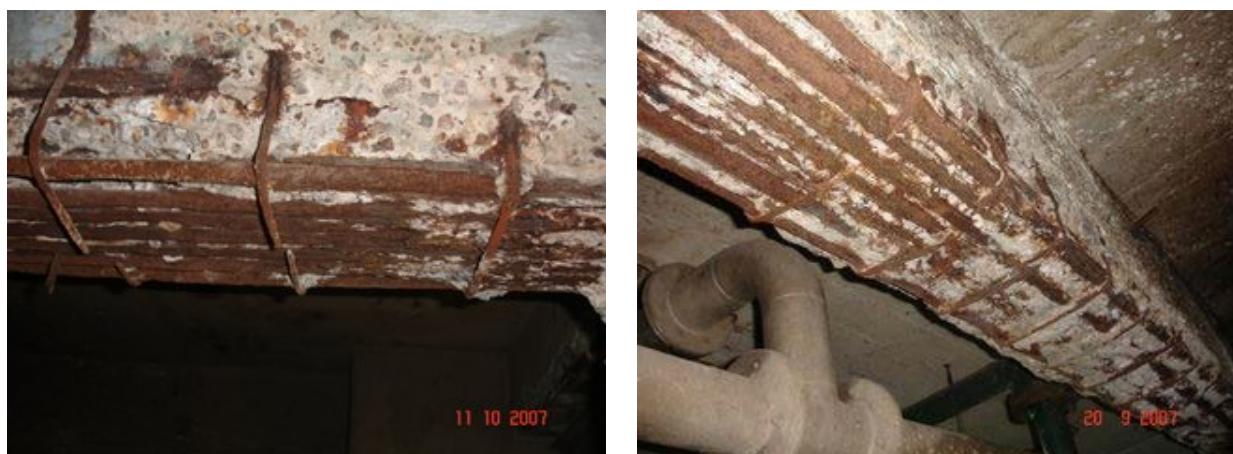
Figuras 13 y 14. Estado de la Viga N° 21 una vez eliminada la reparación anterior.

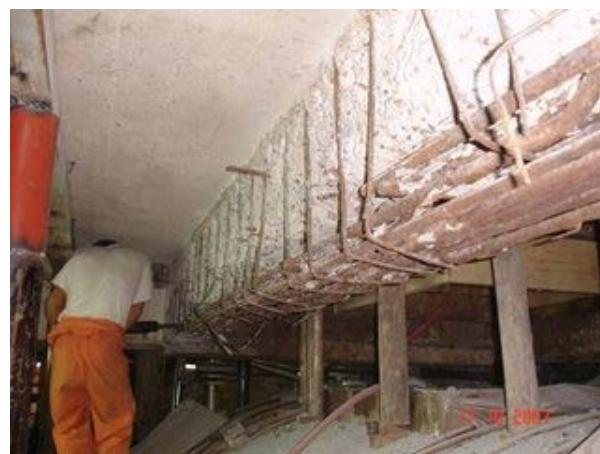
Figura 15. Eliminación mecánica del hormigón afectado en la viga N° 21

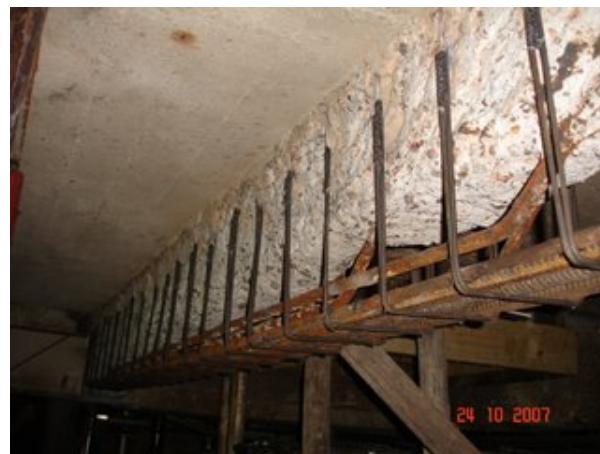
Figura 16. Viga N° 21 después de la reposición de armadura principal y estribos.

En el extremo A, pilar N° 30 (Figura 1), se practicaron perforaciones pasantes para introducir la nueva armadura evitando soldaduras, mientras que en el extremo B (Viga N° 2), se amuró la misma con anclajes químicos hasta 15 cm de profundidad.

Para la reposición de estribos se procedió de igual forma que la indicada para la viga N° 15

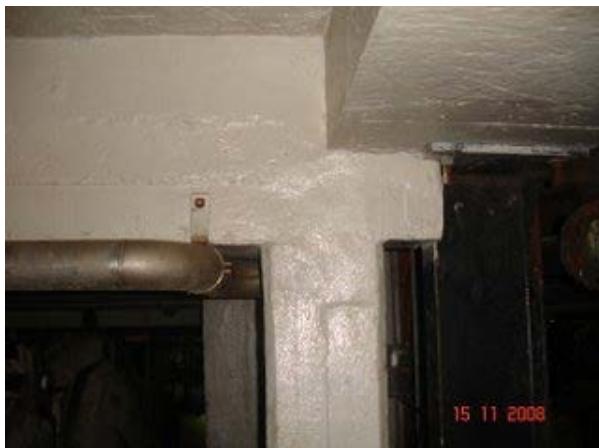
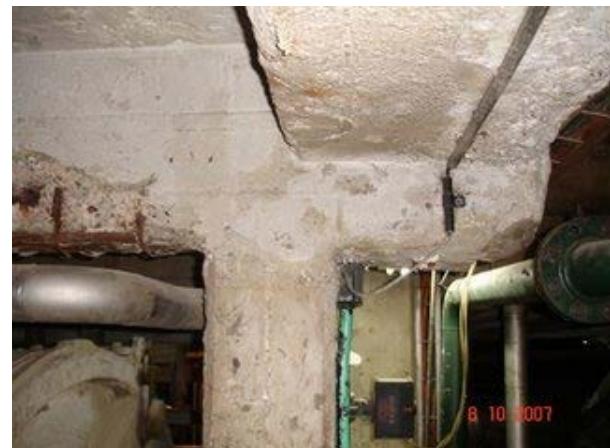
Figuras 17 y 18. Viga N° 21, Pilar N° 30 y Ménsula antes y después de la intervención

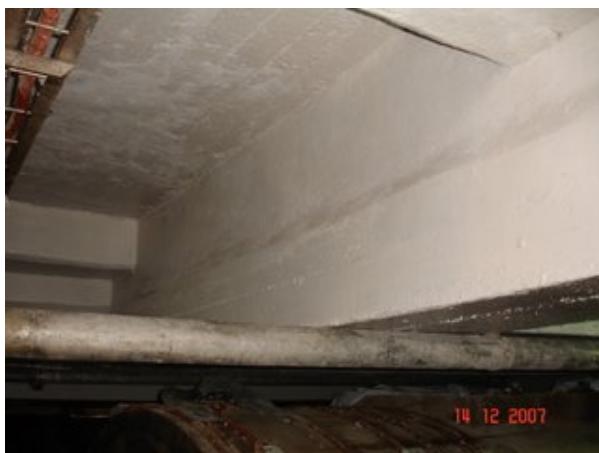
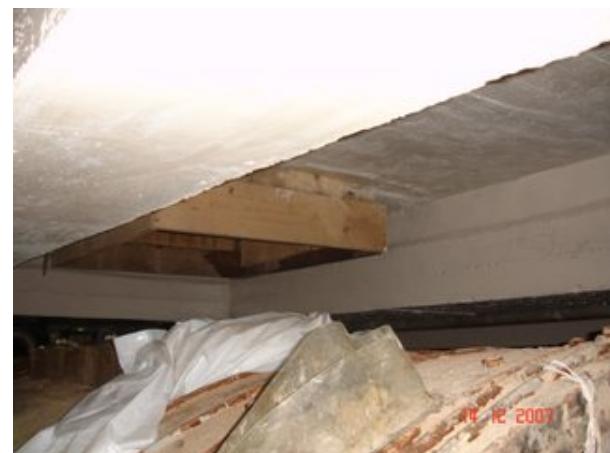
Figuras 19 y 20. Vigas N° 2, 18 y 21 luego de las reparaciones

Una vez concluidos los trabajos en el resto de la estructura del fulón, se selló la superficie de hormigón expuesta, con 3 manos de pintura epóxica de alta resistencia a los agentes químicos, que ha dado buenos resultados a la fecha.

En el resto de las vigas se realizó el mismo procedimiento que en la viga N° 21, sin el agregado de armadura principal.
