Inspeção no palacio de la luz – Montevideo: uma visão de durabilidade

Revista de la Asociación Latinoamericana de Control de Calidad, Patología y  
Recuperación de la Construcción, vol. 2, núm. 2, mayo-agosto, 2012, pp. 93-108  
Asociación Latinoamericana de Control de Calidad, Patología y Recuperación de la  
Construcción, A. C.

## Inspeção no palacio de la luz – Montevideo: uma visão de durabilidade

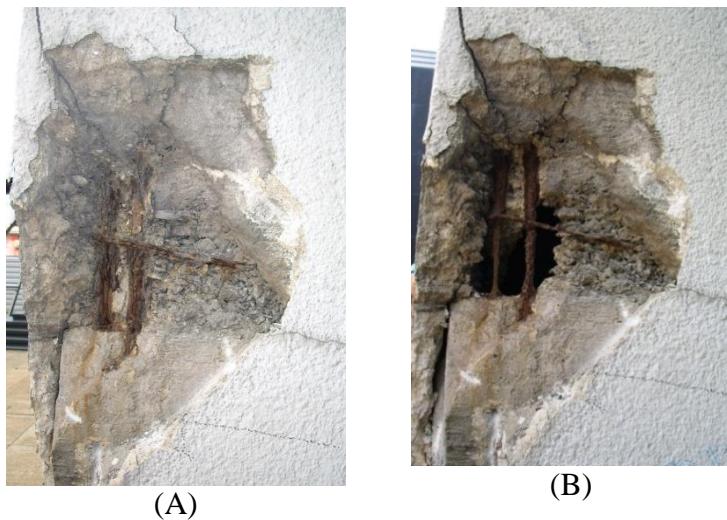
Figura 9. Detalhe da limpeza para medir perda de seção transversal: (A) antes da limpeza; (B) após a limpeza.

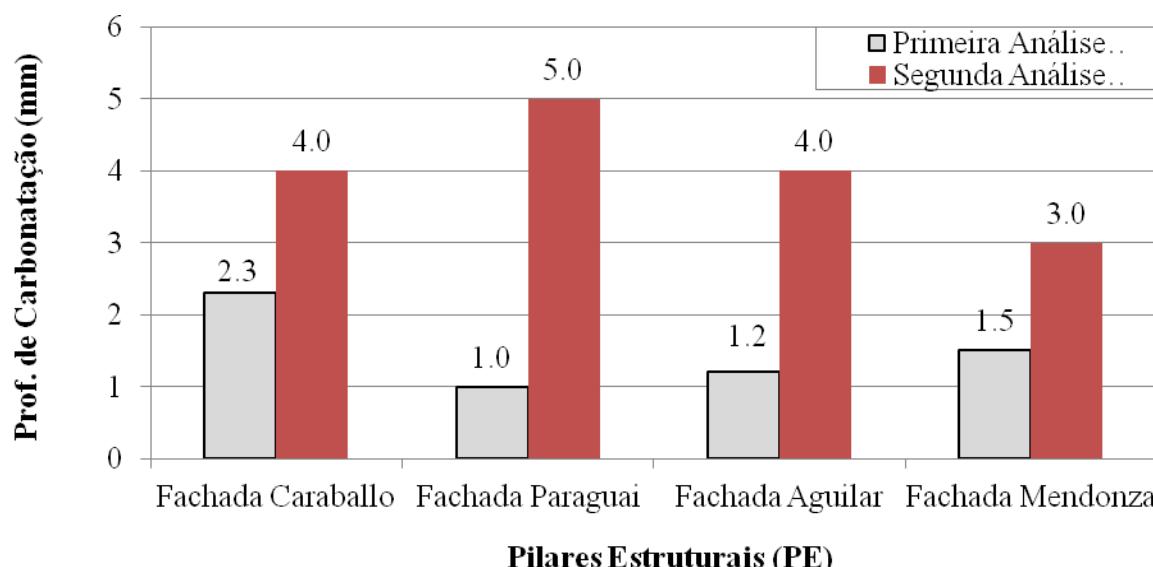
As Figuras 10 e 11 apresentam os resultados de profundidade de carbonatação obtidos na inspeção realizada em 2004 e em 2009, cujos dados se referem aos mesmos pontos amostrados em cada inspeção realizada. Com esta conduta foi possível montar uma comparação do estado dos pilares estruturais e dos decorativos nos dois momentos de inspeção. Comparando as Figuras 10 e 11 é fácil notar que os valores de profundidade de carbonatação são maiores nos pilares decorativos do que nos estruturais, indicando que a qualidade do concreto é diferente em ambos os casos.

Os dados das Figuras 10 e 11 indicam que houve uma evolução considerável da carbonatação no intervalo de pouco mais de 4 anos entre os dois momentos de inspeção. Isto de certa forma contradiz o que se conhece da literatura, que consiste na tendência de redução da velocidade de carbonatação com o passar do tempo, relacionada com o fato de que o processo de carbonatação tende a reduzir a porosidade do concreto carbonatado, ou seja, a camada carbonatada de uma peça de concreto tende a dificultar o acesso de mais dióxido de carbono as camadas não carbonatadas mais internas. Isso leva a redução da velocidade de carbonatação ao longo do tempo, como preconizado pelo modelo clássico  $x_{CO_2} = k_{CO_2} \cdot \sqrt{t}$ , (TUUTTI, 1982). O efeito da redução da porosidade do concreto causado pelo processo de carbonatação foi confirmada nos ensaios de Medeiros & Helene (2001) (Medeiros, 2001).

O fato é que a profundidade de carbonatação encontrada em 2009 é, na grande maioria dos casos, mais do que o dobro da encontrada na inspeção de 2004 indicando a elevação da velocidade de avanço da frente de carbonatação do concreto da estrutura. Esse é um dos fatos que evidencia a importância da tomada de decisão no sentido de intervir nesta estrutura o quanto antes para desacelerar a agressão provocada pelo dióxido de carbono da atmosfera local, agravado pela presença de chuva ácida e outros contaminantes atmosféricos.

Figura 10. Comparação de resultados de carbonatação da inspeção de 2004 com a de 2009 para os pilares estruturais (PE).

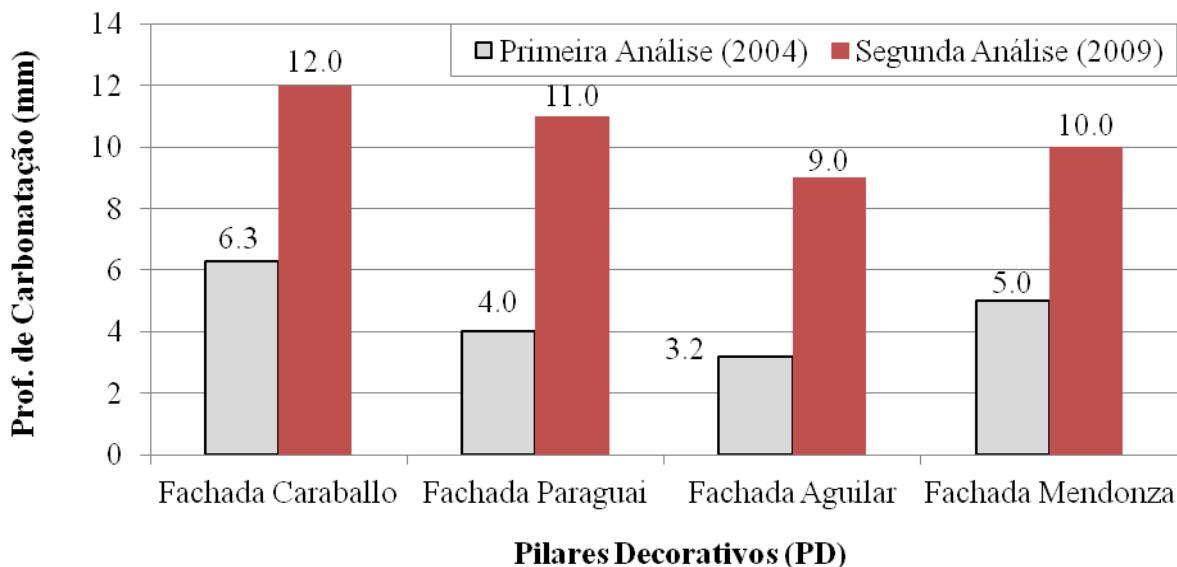
Figura 11. Comparação de resultados de carbonatação da inspeção de 2004 com a de 2009 para os pilares decorativos (PD).

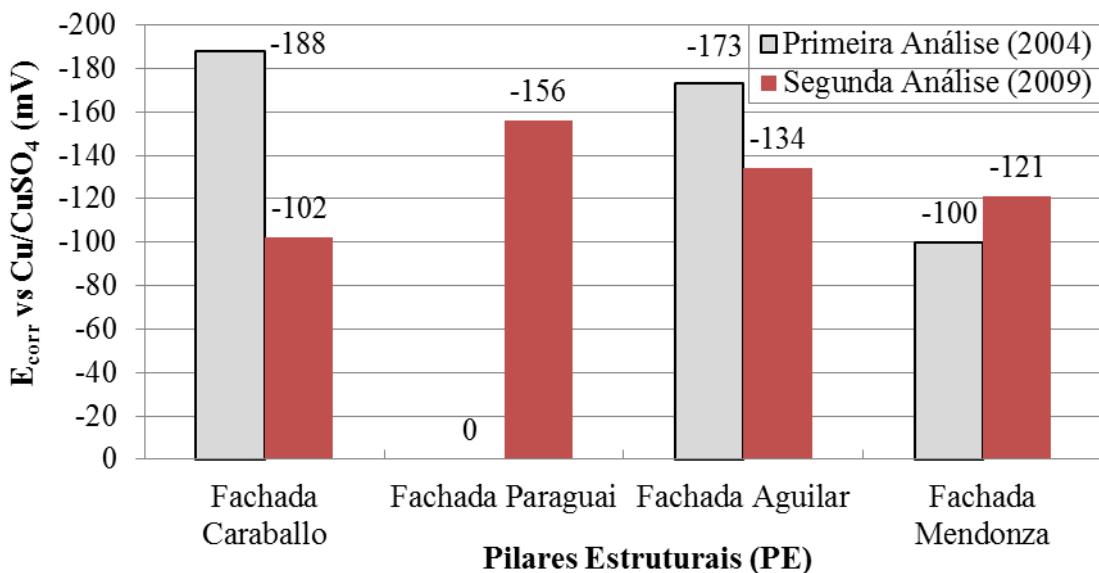
Os resultados apresentados nas Figuras 12 e 13 indicam com 95% de confiança que as armaduras dos pilares decorativos se encontram em estado ativo de corrosão, enquanto que nos pilares estruturais a probabilidade de corrosão ativa é de apenas 5%.

Esta é uma constatação importante que indica que os pilares de sustentação da estrutura (estruturais) ainda estão em boas condições em termos de durabilidade e os locais em estado de corrosão ativa estão isolados nos elementos não estruturais.

Além disso, as Figuras 12 e 13 foram idealizadas para estudar a mudança do estado termodinâmico de corrosão nas duas inspeções. Contudo, os resultados indicam que não houve mudança significativa na condição de 2004 para 2009, ou seja, quem era classificado como corrosão passiva continuou da mesma forma em 2009.

Figura 12. Potencial de corrosão da inspeção de 2004 com a de 2008/2009 para os pilares estruturais (PE).

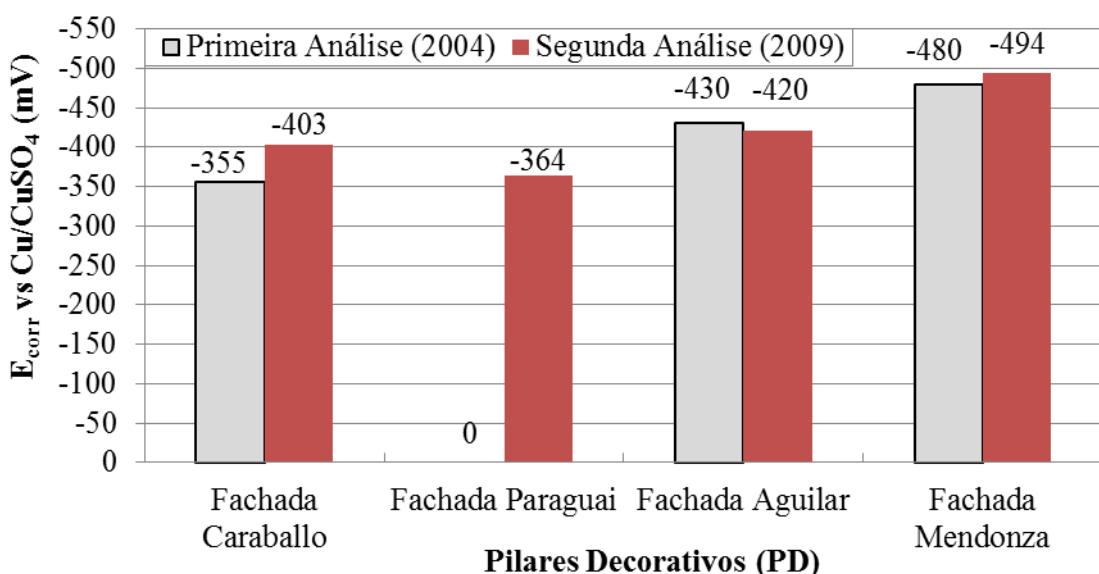
Figura 13. Potencial de corrosão da inspeção de 2004 com a de 2008/2009 para os pilares decorativos (PD).

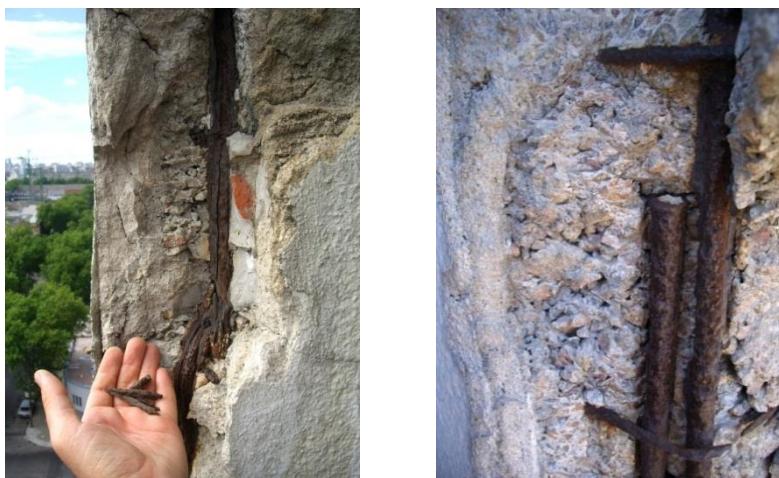
Porém, pode-se dizer que, apesar do grande problema de corrosão avançada e deslocamentos do cobrimento concentrar-se nos pilares decorativos, é importante ressaltar que é de extrema importância a tomada de decisão imediata, já que este tipo de ocorrência coloca o usuário em risco e afeta a estética do Palacio de La Luz.

Mas a avaliação cuidadosa da edificação levou a concluir que os locais de incidência de corrosão de armaduras estavam concentrados em regiões de concreto de alta porosidade e com alto nível de carbonatação (ver Figura 14). Isto significa que o mecanismo de despassivação é a carbonatação facilitada por falha de execução (adensamento insuficiente) da estrutura de concreto armado.

Figura 14. Pilares decorativos com corrosão acentuada em área com concreto de alta porosidade.
