Revista de la Asociación Latinoamericana de Control de Calidad, Patología y
Recuperación de la Construcción, vol. 2, núm. 2, mayo-agosto, 2012, pp. 109-118
Asociación Latinoamericana de Control de Calidad, Patología y Recuperación de la
Construcción, A. C.
Mérida, México

Enseñanzas de casos de inspección en sótanos

O. Troconis de Rincón¹, M. Sánchez¹, V. Millano¹, J. Bravo¹, S. Delgado²

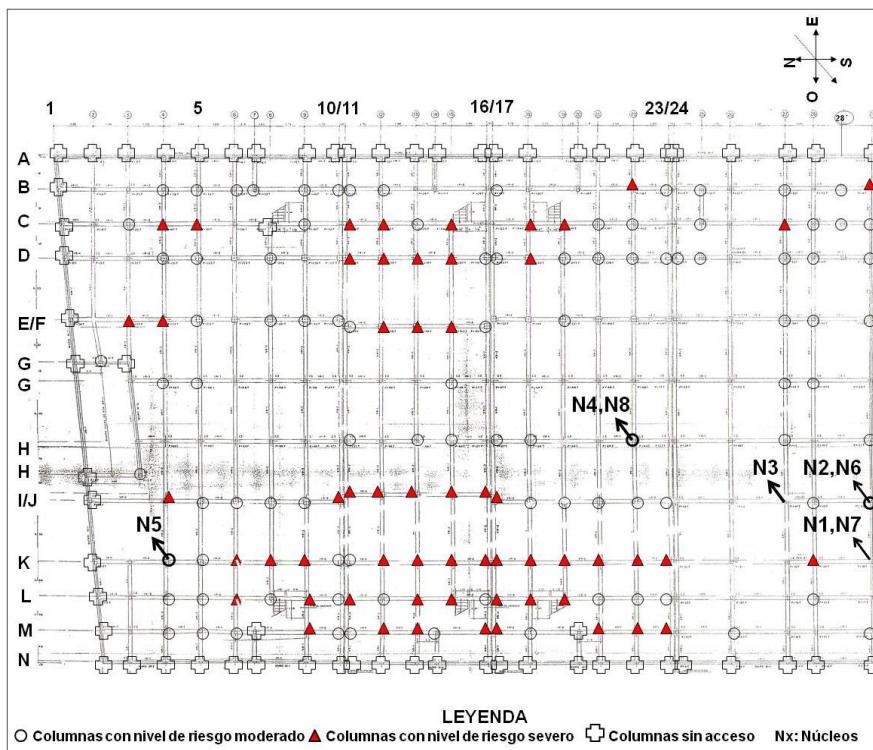
Levantamiento de daños. Se efectuó el levantamiento fotográfico y de daños de las columnas. Según información suministrada existe un total de 299 columnas, de las cuales se evaluaron 236, ya que las 63 restantes se encuentran sin acceso o no están visibles según planimetría (Figura 1).

Figura 1. Plano de distribución de las columnas y localización de núcleos/testigos extraídos (N)

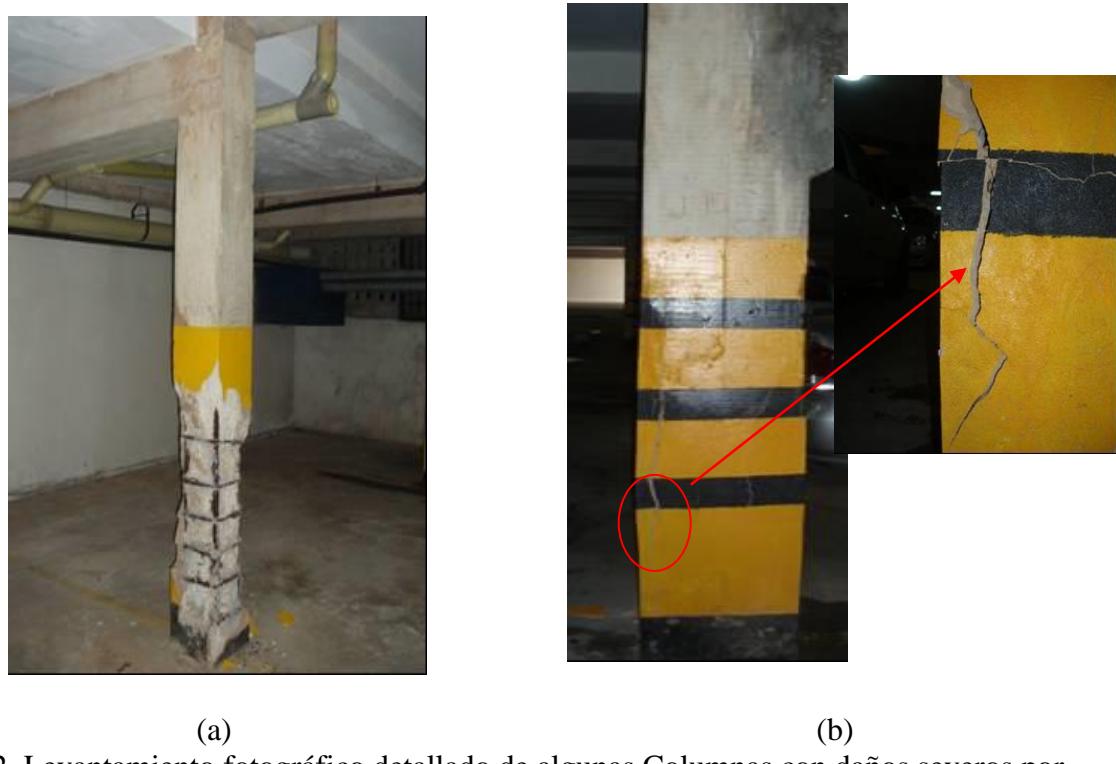
En la Figura 2, se muestran algunas columnas como parte representativa del levantamiento fotográfico, donde se observan los diversos daños encontrados en toda el área del sótano, que evidencian niveles de corrosión de la armadura entre moderada a severa. Es importante resaltar que los daños observados no están generalizados en toda la extensión del espacio evaluado, sino específicamente en 2 áreas, una hacia el sureste (correspondiente a columnas ubicadas en los ejes B, C y D); y la otra en la zona oeste central (correspondiente a columnas ubicadas en los ejes K, L y M); como se puede apreciar en la Figura 1. Solo en algunos casos particulares se evidenciaron grandes grietas, en dirección de la armadura, longitudinal y transversal con delaminación del concreto y acero expuesto. Esto coincide con las zonas del piso del estacionamiento, donde se observan periódicamente charcos de agua que parecieran provenir del subsuelo; por lo cual se realizó un análisis de muestras de esta agua, obteniéndose valores de alta salinidad (>1400 ppm de Cloruros), lo cual sugiere que este es uno de los posibles agentes agresivos que provienen de bolsas de agua salina en el subsuelo.

Figura. 2. Levantamiento fotográfico detallado de algunas Columnas con daños severos por corrosión de la armadura (a) Delaminación con acero expuesto en casi toda el área de las caras sur y este por debajo de 120 cm. (b) Cara Oeste. Detalle. Grieta y concreto fofo por debajo de 120 cm.

De acuerdo al estado de corrosión de la armadura se identificó que un 24% de las columnas se encuentra en estado de riesgo severo (57 columnas), un 30% en estado moderado (96 columnas) y un 33% de las columnas sin daños aparentes (83 columnas). Entre las que cabe mencionar que para los Ejes B, C, D, E, J, K, L, y M se registraron la mayor cantidad de columnas (más de un 50%), con grietas situadas por debajo de 120 cm de altura del elemento, pero con grandes extensiones de áreas fofas. De tal forma que se muestra una tendencia de elementos con daños severos a moderados preferentemente hacia el frente Este y Oeste del Sótano; comportamiento relacionado con las pendientes de la placa de piso utilizadas en esta área según planos de instalaciones sanitarias y aguas negras del sótano.

Es preciso destacar que muchas de estas columnas fueron reparadas anteriormente por presentar los mismos problemas; y en menos de 2 años los daños se potenciaron de tal manera que se observan grandes extensiones de grietas y delaminación del concreto, posiblemente debido a errados procedimientos de reparación y problemas asociados a las bolsas de agua salina en el subsuelo.

4. Las columnas que presentan delaminación con acero expuesto y grandes áreas fofas deben repararse según plan bien organizado de reparación/rehabilitación con una inspección que garantice la efectividad/calidad de los trabajos a realizar.

Para el caso de los edificios donde el problema se debe a la difusión de cloruros desde el subsuelo, la mejor alternativa de control de corrosión, una vez reparadas las columnas según las instrucciones dadas por el ICRI (ICRI guide N° 03730,1989), sería la protección catódica por corriente impresa. La segunda alternativa sería la sustitución del concreto contaminado con cloruros por uno de mejor calidad ($a/c = 0,4$; 400 kg cemento/m³ concreto y 10% microsilice ó un producto comercial pre-dosificado) y el uso de $Ca(NO_2)_2$ como inhibidor de corrosión.

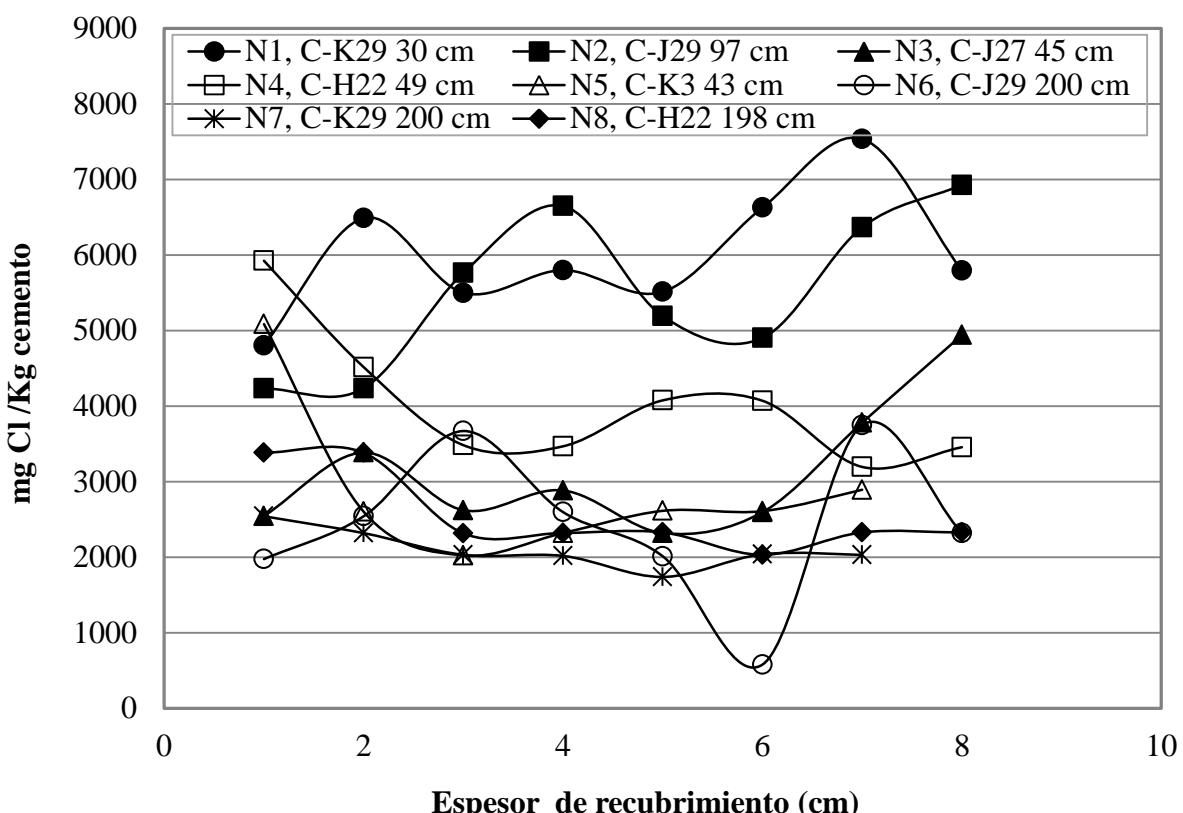
En la Figura 3, se muestran las concentraciones de cloruros solubles en agua encontrados a diferentes espesores en cinco de las columnas evaluadas, según la altura de extracción, observando para las columnas K29 y J29, en la parte inferior, las mayores concentraciones de cloruros libres (6649 ppm Cl- base cemento), sin evidencias de un perfil difusional. Sin

embargo, se aprecian concentraciones superiores a mayor profundidad. Esto, unido al comportamiento observado en los núcleos extraídos de la zona inferior (Figura 3), donde se muestra una tendencia a disminuir la concentración de cloruros a medida que se alejan del muro que separa el centro comercial de la residencia. Es decir, desde el eje 29 (sobre el muro que colinda con el sótano del centro comercial) al eje 3 disminuye progresivamente la concentración (N1, N2, N3, N4 y N5), lo que confirma que una de las fuentes del problema ha sido el estancamiento de agua en el área proveniente de la filtración a través del muro y las bolsas de agua salina en el subsuelo. Este comportamiento no se evidencia en los núcleos extraídos en la parte superior los cuales muestran un valor promedio de 2000 ppm de Cl^- en base al contenido de cemento (< 4000 ppm/cemento) (Troconis de Rincón, 1997; DURACON Collaboration, 2007), lo que pareciera indicar que la mezcla de concreto utilizada se encontraba contaminada al momento de la construcción.

Figura 3. Perfil de concentración de cloruros de los núcleos en su cara norte extraídos de las columnas, a diferentes alturas.

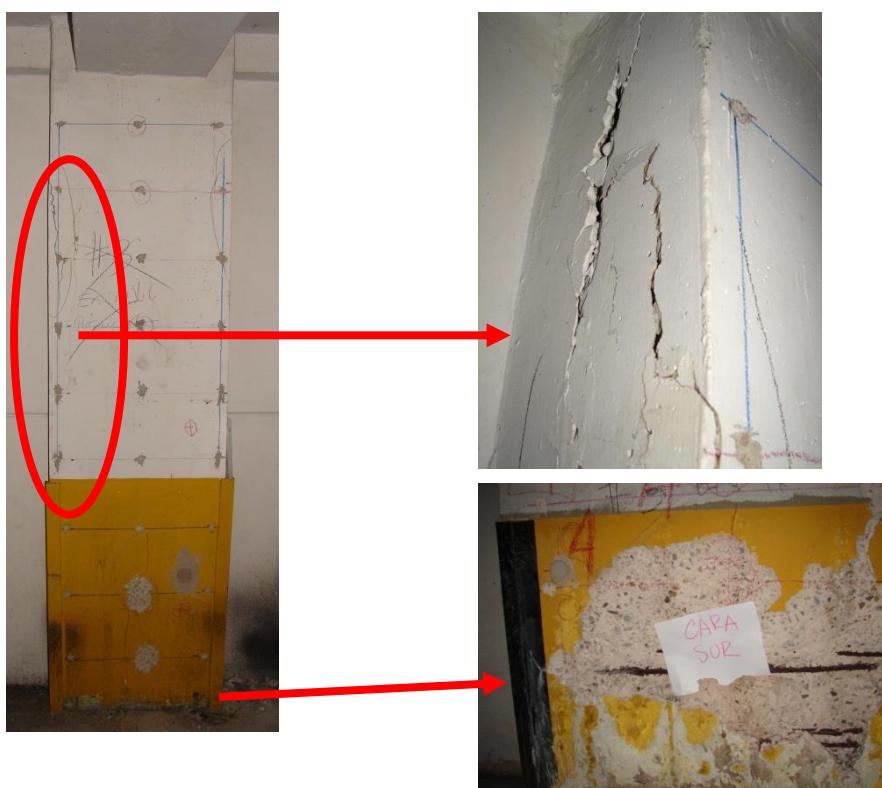
Levantamiento de Daños. Esta estructura está expuesta a un alto contenido de CO_2 , ya que se encuentra ubicada entre avenidas y calles de elevado flujo vehicular, aunado a la alta humedad relativa característica de la ciudad, que definen la atmósfera agresiva que las rodea. La Figura 4 muestra grietas y delaminaciones que demuestran el avance del fenómeno de corrosión en las columnas; donde además pueden apreciarse óxidos abundantes de color negro, lo cual da indicios de posibles problemas de corrosión por cloruros. Es importante destacar que los daños observados no están generalizados en toda la extensión del área evaluada (segundo sótano), estos se encuentran delimitados según la ubicación y condiciones específicas de los elementos; solo en algunos casos particulares se evidenciaron grandes extensiones de grietas en dirección de la armadura longitudinal y transversal con delaminación del concreto y acero expuesto.

Figura. 4. Vista de una de las columnas del sótano donde se muestran grietas con delaminación del concreto y acero expuesto con productos de corrosión negros.

Los ensayos de iones cloruro realizados a los núcleos de concreto extraídos en sitio, presentan un contenido de este ión por debajo del límite de riesgo por corrosión ($< 4000 \text{ ppm Cl}^-$ base cemento a nivel de armadura) (Troconis de Rincón, 1997). Sin embargo, análisis realizados al concreto delaminado o cercano a las grietas ya existentes, en su sección próxima al refuerzo, demuestran concentraciones de cloruros de más de 22.000 ppm Cl^- base cemento; lo que se corresponde con los abundantes productos de corrosión de color negro, característicos de la presencia de este ión en el concreto. Al investigar sobre el origen de estos iones en el concreto, se informó que las columnas que presentan daños fueron lavadas periódicamente por un producto que permitió la eliminación de los nidos de comején existentes en las mismas. Así, se analizó una muestra del producto de limpieza utilizado, resultando en un pH de 9 y un contenido de cloruros de 1045 ppm; lo cual indicaría que los cloruros presentes en el concreto agrietado provienen de los productos utilizados en la limpieza. Por esto, la reparación de estas columnas se realizó solo en las áreas afectadas, sustituyendo el concreto por uno de calidad similar al que ellas tenían.

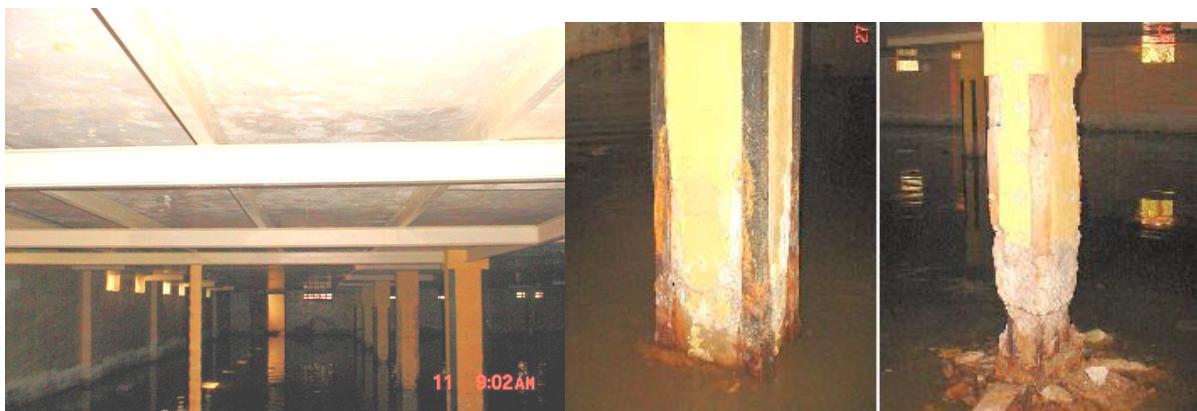
levantamiento de Daños. Las columnas son los elementos estructurales más afectados en cuanto a la corrosión, tal como se muestra en la Figura 5; donde se observa un avanzado estado de deterioro de las mismas con corrosión de moderada a severa de la armadura.

Figura 5.- Izquierda: Vista General de las Columnas en el Sótano. Nótese los perfiles de acero en las zonas inferiores de las mismas y la inundación con agua. Derecha: Vista cercana de una columna típica con perfiles de acero en las esquinas y luego de retirarse los mismos, nótese el desprendimiento del concreto fofo y la armadura con corrosión severa.

Ensayos Físico-Mecánicos-Electroquímicos. La Tabla 4 muestra los resultados de esta evaluación, donde se observa que aun cuando la resistencia a la compresión es muy baja, lo que indica un concreto de baja calidad, la carbonatación del concreto es despreciable. Esto se debe al alto grado de humedad del concreto, dado que el nivel freático del agua del lago ($> 3000 \text{ ppm}$ de Cloruros), es muy alto, llegando inclusive en épocas de mareas altas a inundar el sótano. De allí el alto nivel de iones cloruro encontrado en estas columnas.

Se midieron potenciales de corrosión en varias columnas, cuya ubicación se seleccionó tratando de cubrir toda el área que pudiese estar afectada por corrosión. La velocidad de corrosión se midió solamente en dos de ellas. En general, los valores de los potenciales y velocidad de corrosión indicaron corrosión de moderada a severa de la armadura, a todo lo largo de la columna. Solamente algunas columnas en áreas cercanas al techo, no mostraron actividad de la armadura, lo que corrobora lo indicado anteriormente, que los problemas presentados en las columnas del sótano se deben a la mala calidad del concreto que ha permitido la difusión rápida de los iones cloruros provenientes del lago, dado lo alto de su nivel freático. Es importante indicar que en este caso, dado el avanzado estado de deterioro de toda la edificación, se decidió demolerla.
