Revista de la Asociación Latinoamericana  
de Control de Calidad, Patología y  
Recuperación de la Construcción

Revista de la Asociación Latinoamericana de Control de Calidad, Patología y  
Recuperación de la Construcción, vol. 2, núm. 2, mayo-agosto, 2012, pp. 120-137  
Asociación Latinoamericana de Control de Calidad, Patología y Recuperación de la  
Construcción, A. C.  
Mérida, México

## Revisión tratadística de las proporciones empleadas en la construcción de la estructura de la iglesia de San Juan bautista en Tiripetío, Michoacán, México. Comentarios a los resultados del análisis estructural a botareles de contrafuertes y su restauración.

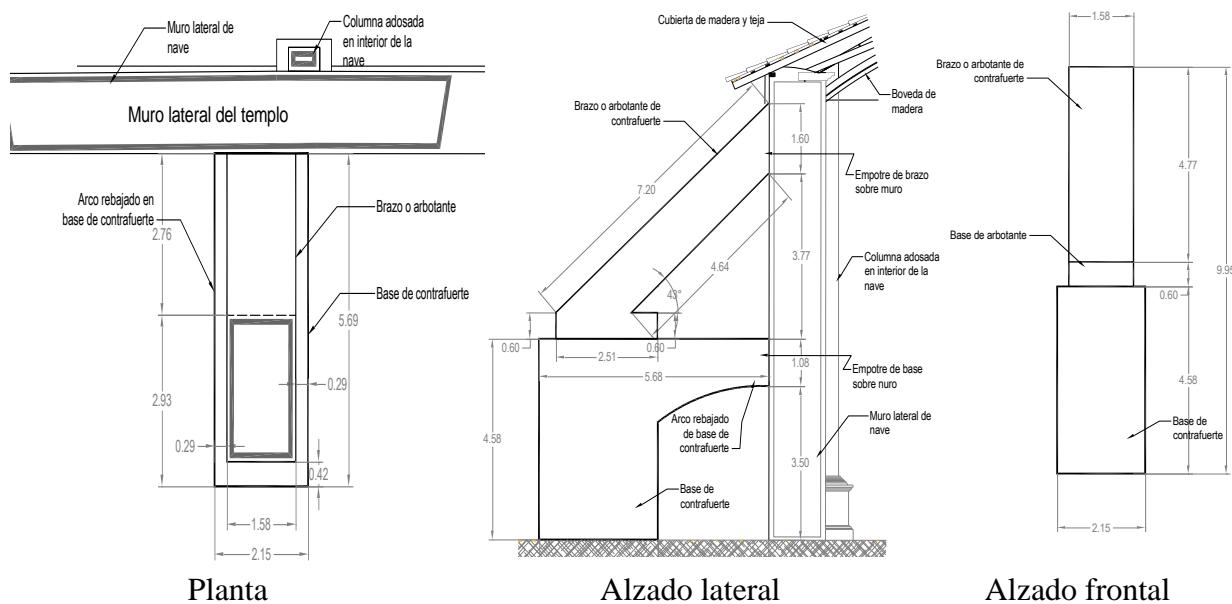
El diseño de los contrafuertes se puede considerar como austero; están compuestos por dos cuerpos de fábrica sencilla, un cuerpo inferior compuesto de un macizo rectangular de secciones 2.15 m de ancho por 2.51 m de largo y una altura de 4.60 m, el cual se conecta con la estructura de los muros por medio de un arco rebajado de 2.75 m de longitud. El segundo cuerpo corresponde al brazo de secciones 1.60 m de ancho con un peralte de 1.20 m y un largo de 7.20 m, medida superior, que se encuentra de manera diagonal apoyado sobre en macizo en la parte inferior y sobre el muro en la parte superior, Figura 3.

Figura 3. Levantamiento arquitectónico del diseño actual de los contrafuertes de la estructura del Templo de Tiripetío, Michoacán, México.

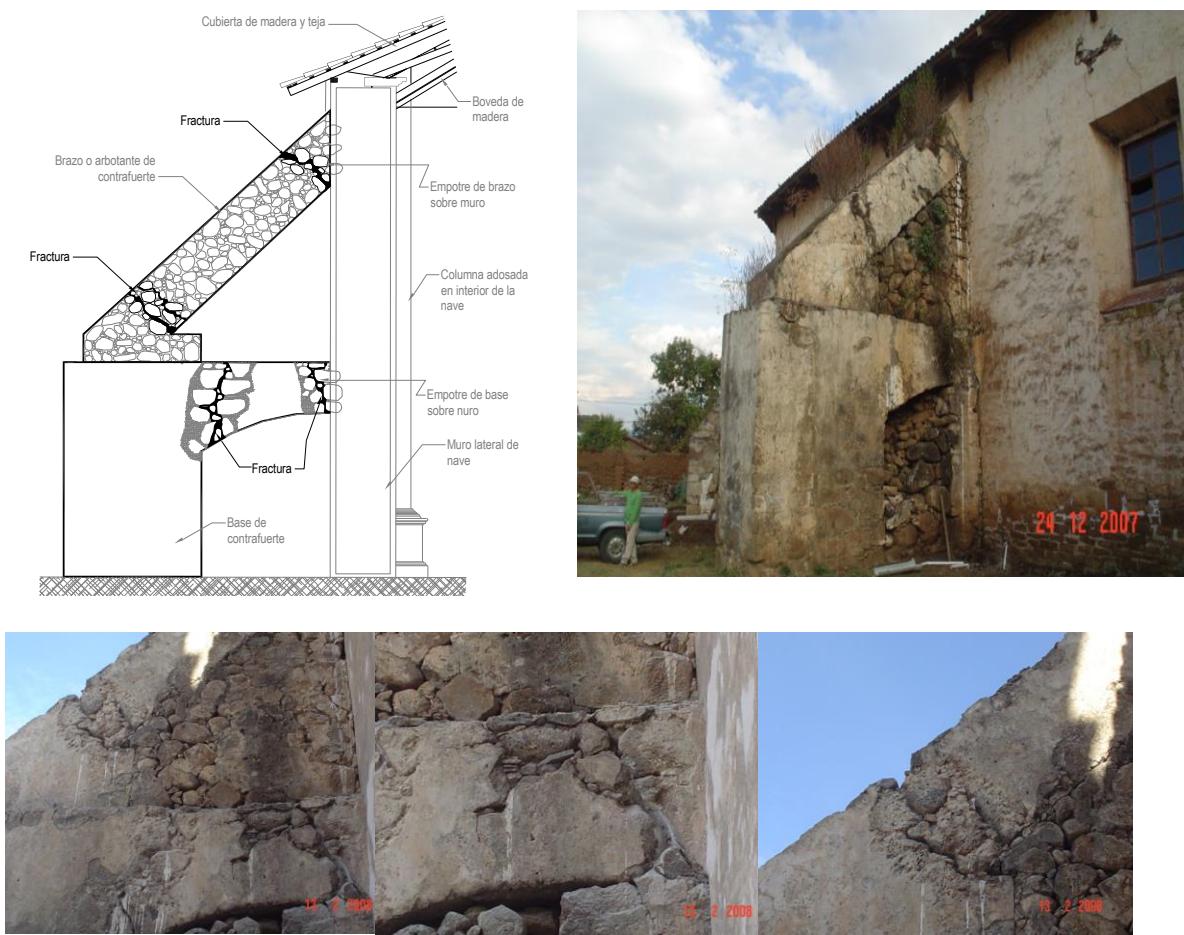
Sin embargo existía un deterioro preocupante en el momento de abordar la restauración de este templo: la fractura de los cinco contrafuertes en áreas críticas de su trabajo estructural, localizados en las aristas de los brazos superiores y en los arranques del arco en el cuerpo inferior.

Los deterioros que se presentaban en estos cinco elementos consistían en fracturas en el área de cortante crítico de ambos elementos, Figura 4, todos en la misma posición, por lo que su intervención resultaba imperante en las acciones de intervención. No se conocen las causas ni fechas en las que se presentaron estos deterioros y en la memoria de la comunidad no tienen referencias de en qué tiempo se suscitó este deterioro.

Figura 4. Levantamiento de daños y deterioros de los contrafuertes de la estructura del templo de Tiripetío, Michoacán, México.

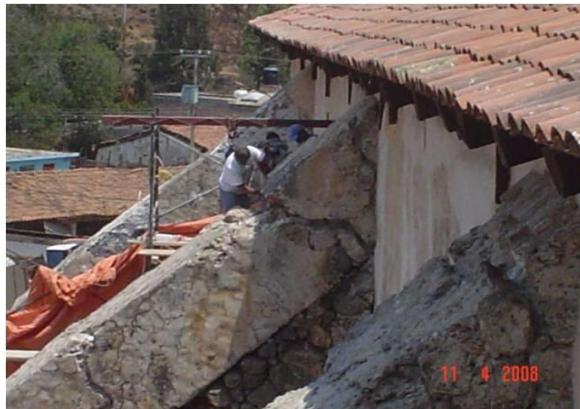
Figura 10. Contrafuertes fracturados.

La conclusión para el caso de la falla por fractura en los puntos de cortante crítico de los contrafuertes, se estima, no es debido ni a un mal diseño, ni a una mala aplicación de los conocimientos vertidos en los tratados antiguos; más bien se deben, primordialmente, a la deficiencia de un criterio de selección en los materiales a utilizar en la construcción; esto debido seguramente a que muchas de las obras eran encargadas por los frailes, pero construidas por los lugareños indígenas, por lo cual los criterios para la selección de los materiales a utilizar en un sistema constructivo, nuevo para ellos, hacían que cometieran errores constructivos, refiriéndose a la utilización, como ya se mencionó, de rocas naturales de pequeñas dimensiones, de textura lisa y formas redondeadas, en el núcleo de los botareles y contrafuertes, así como la presencia consecuente de un gran volumen relativo de arcilla para empacar dicha mampostería natural.
