El deterioro del Baluarte de San Pedro, un estudio de caso.

## El deterioro del Baluarte de San Pedro, un estudio de caso.

**Palabras Clave:** Deterioro, edificios históricos, San Francisco de Campeche, Baluarte de San Pedro, biodeterioro.

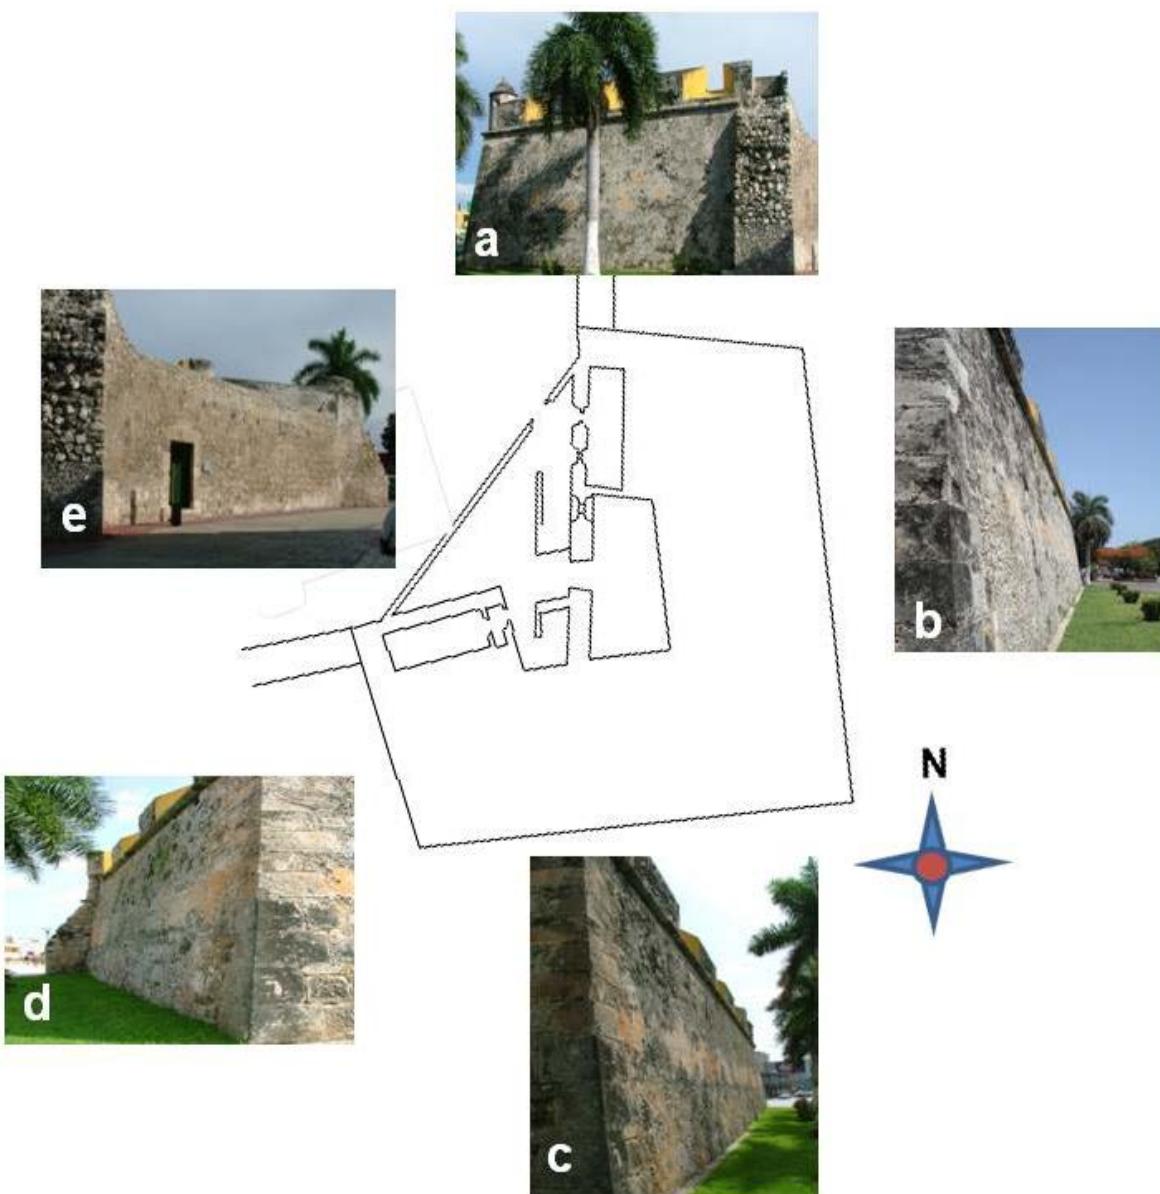
Se realizó una inspección visual buscando las condiciones óptimas de iluminación y una evaluación macroscópica de las patologías de deterioro observadas en los cinco muros exteriores del Baluarte de San Pedro (Figura 3), considerando aspectos como: coloración, presencia de microorganismos, manchas, pintura, costras visibles, erosión, fracturas, presencia de costras de deterioro entre otros. Durante la inspección visual se realizó un registro fotográfico y se ubicaron aquellas zonas en las cuales se desarrollaban costras negras.

Figura 3. Aspecto general de los cinco muros exteriores del Baluarte de San Pedro. a) Norte, b) este, c) sur, d) suroeste, e) oeste (Fotografías J. Reyes). Al centro, esquema de planta del edificio.

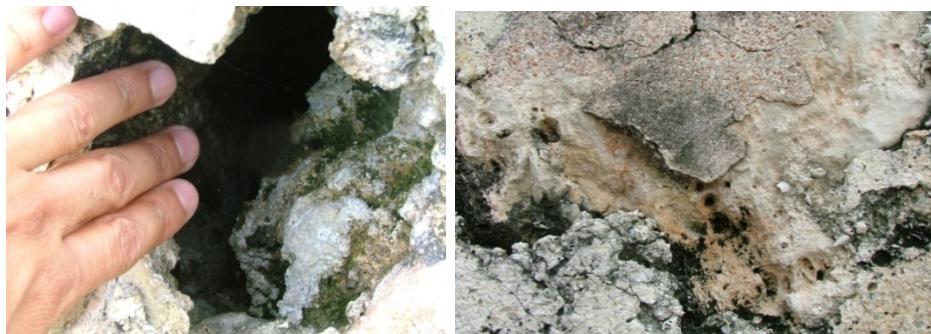
El Muro oeste es la cara intramuros del Baluarte de San Pedro. La calle que pasaba por su costado fue cerrada al tráfico de automóviles y actualmente se encuentra peatonalizada (Figura 3a). En estas zonas se observó la pérdida del mortero de unión de la mampostería de roca caliza, la cual mostraba síntomas de erosión, formación de picaduras y cavernas, y en algunos casos el mortero de unión y la roca se encontraban disgregados (Figura 4a). Muestra una pérdida generalizada de aplanados que favorece disgregación del mortero de unión, induciendo la aparición de grietas que en algunos casos forma verdaderas cavernas, dentro de las cuales anidan organismos superiores y que mantienen condiciones de humedad ideales para el desarrollo de colonias microbianas (Figura 4b). En los sitios en que aún se conservan aplanados existen rasgos de alveolizaciones originadas por el viento.

Sobre una altura de aproximadamente 3 metros a partir del piso, se observa una pequeña franja que aún conserva el aplanado, sobre el cual se desarrollan algunas colonias de microorganismos color negro, probablemente líquenes. Estas colonias tienen la propiedad de retener humedad y facilitan su absorción por parte de aplanados y mampostería, lo que induce a su agrietamiento, disgregación y levantamiento. En este muro la acción del viento parece ser el principal agente de deterioro

Figura 4. Muro oeste, a) cavernas b) Pérdida de aplanados con colonización microbiana. (Fotografías J. Reyes).

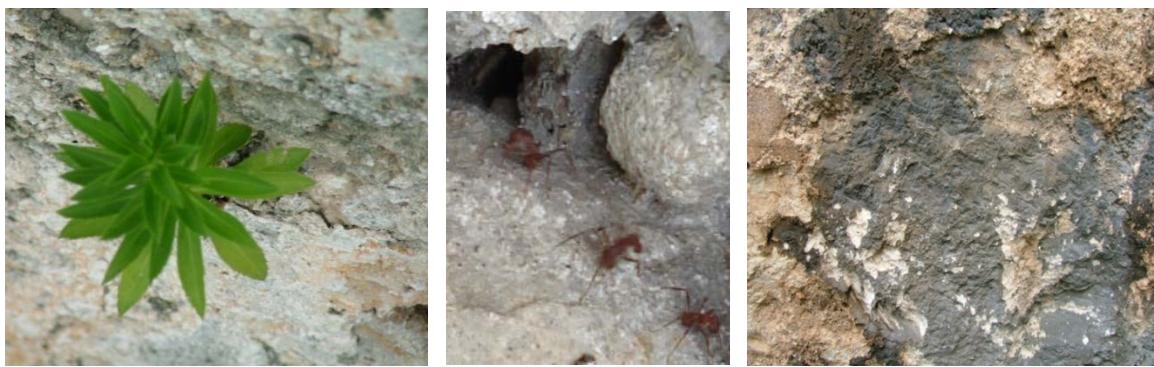
El muro suroeste (Figura 3d), se ubica a escasos metros de dos paraderos de autobuses, localizados ambos sobre la Avenida Circuito Baluarte, de gran afluencia vehicular. En esta área lamentablemente se aprecia cierta falta de limpieza y descuido. El muro conserva buena parte de su aplanado con restos de pigmentos de color naranja, sobre los cuales se pueden observar algunos grafitis.

A diferencia del muro oeste, la acción del viento parece ser la menos importante. Se observó la presencia de colonias microbianas de color negro, así como de musgos, especialmente en el nivel inferior, donde la humedad capilar es mayor y donde al mismo tiempo se acumula el polvo. En esta zona se aprecia pérdida de mortero, lo que deja visible la mampostería. La ascensión de humedad desde el suelo favorece la pérdida de material del muro y en algunas zonas se observan cavernas de considerable extensión, así como resquicios y agrietamientos en los cuales crecen plantas y organismos superiores (Figuras 5a y 5b). La esquina en contacto con la cara sur está construida con bloques de cantera calcárea. Algunos de estos bloques se encuentran erosionados y sobre la totalidad de ellos se desarrollan colonias de microorganismos cuyas biopáginas las cubren parcialmente.

Figura 5. Muro suroeste a) plantas superiores en grieta. b) Nido de hormigas en caverna. c) Costra negra. (Fotografías J. Reyes).

Una particularidad de este muro es la aparición de manchas localizadas, de aspecto oscuro, que se desarrollan principalmente sobre los morteros, aunque en algunos casos también sobre roca desnuda, especialmente en zonas protegidas del viento y de la lluvia (Figura 5c).

Las manchas presentan el aspecto típico de las costras sulfatadas (también conocidas como costras negras), que se originan por la reacción del dióxido de azufre con el material calcáreo para formar yeso ( $\text{CaSO}_4 \cdot 2\text{H}_2\text{O}$ ), producto de neoformación que atrapa dentro de su estructura mineral partículas de hollín y suciedad que le confieren ese aspecto característico (Chertoy, 2004).

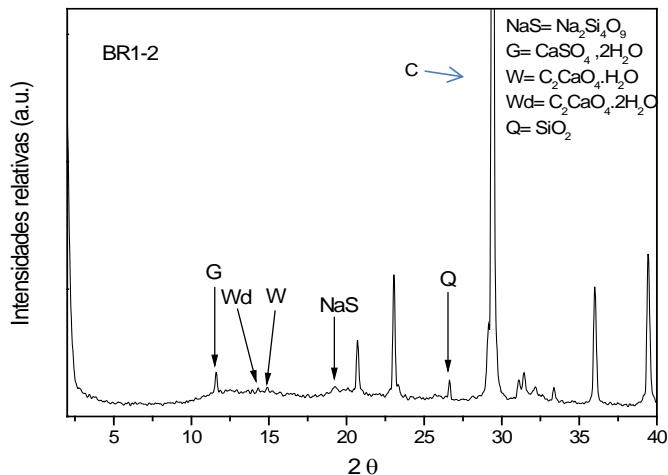
En la Figura 6, se presenta un difractograma obtenido mediante DRX de un fragmento de costra negra retirada del baluarte de San Pedro. El análisis permitió identificar como fase mineral mayoritaria la calcita ( $\text{CaCO}_3$ ), que es una fase de carbonato de calcio recristalizado, que es el componente principal de la roca sedimentaria original. Sin embargo, la presencia de otras fases como el yeso, mineral sedimentario de origen químico, confirman el impacto que las emisiones de los autobuses del sistema de transporte urbano tienen sobre el muro suroeste del Baluarte de San Pedro.

Así mismo, la presencia de las fases wevelita ( $\text{Ca}_2\text{CaO}_4\cdot\text{H}_2\text{O}$ ) y wedelita ( $\text{Ca}_2\text{CaO}_4\cdot 2\text{H}_2\text{O}$ ) que son oxalatos de calcio indicadoras de actividad microbiana (Escamilla, 2012).

Figura 6. Difractograma obtenido mediante DRX de una muestra de costras negras del muro suroeste del Baluarte de San Pedro. C= Calcita, Q=Silicato, Wd=Wedelita, C=Carbonato de Calcio, W=Wevelita. G= Yeso.

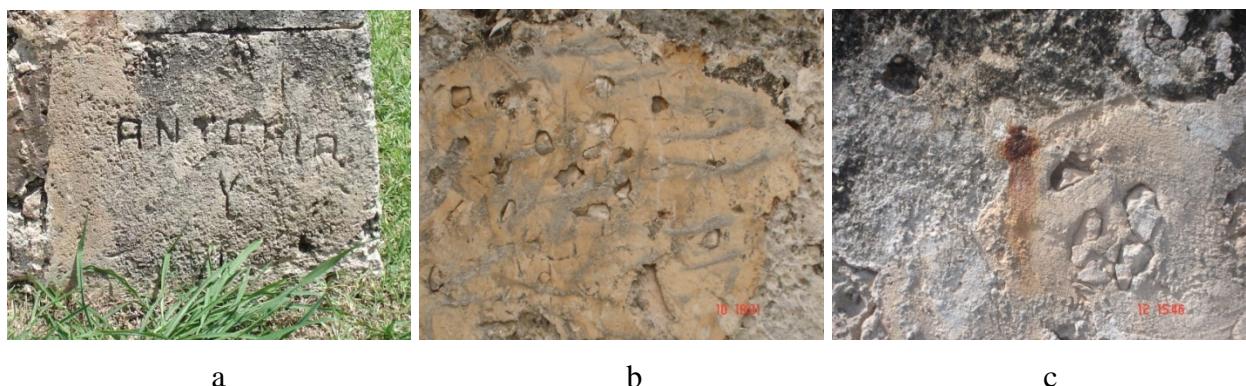
En la Figura 4c, se presenta el aspecto general del muro sur del Baluarte de San Pedro. Este muro resulta ser el que se conserva en mejor estado la mayor parte de su aplanado, mucho del cual presenta restos de pigmentos de color ocre, localizado longitudinalmente en la parte central del muro y que presenta deterioro por picadura.

Este muro muestra importante desarrollo microbiano, especialmente en aquellos bloques de piedra caliza que conforman los vértices sur-suroeste y sureste del edificio. Aquí la presencia de microorganismos se generaliza en la parte inferior del muro y se observa notable crecimiento de plantas superiores y musgos en algunos resquicios. Este muro también se encuentra en contacto con el suelo, lo que favorece la ascensión capilar de humedad.

Figura 7. Muro Sur, a) bloque de piedra caliza deteriorado. b) Desarrollo de estrías longitudinales sobre un aplanado del muro sur. C) Lixiviado de color rojizo. (Fotografías J. Reyes).

Esta disponibilidad de humedad, parece ser el factor catalizador para la aparición de un grupo de esflorescencias de color gris, que crecen en forma de estrías longitudinales sobre una franja de aplanado por debajo de los 2 metros de altura (Figura 7b).

En algunas zonas, el aplanado se encuentra levantado, dejando los bloques de piedra que conforman la mampostería en contacto con el medio ambiente, lo que favorece procesos de erosión y disgregación del mortero de unión.

Dentro de esta franja se localizan algunas manchas obscuras con aspecto de costras sulfatadas (similares a las observadas en la cara suroeste), que crecen sobre restos de mortero con pigmento. Al parecer, el pigmento actúa como centro de nucleación de estas costras, actuando como sustrato y favoreciendo su crecimiento. La Figura 8 muestra el difractograma correspondiente. En ella se puede observar la presencia de yeso, wedelita y wevelita, tal y como ocurrió en el muro suroeste. Así mismo, sobre el mortero se observan manchas de lixiviados de color rojizo, característico de materiales pétreos con alto contenido de hierro.

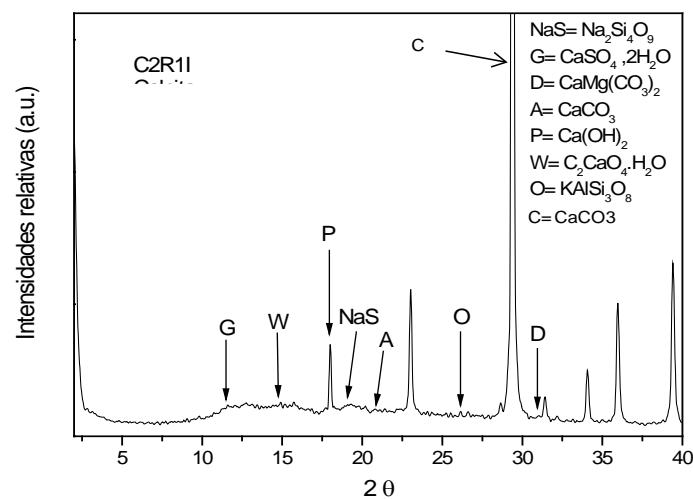
Figura 8. Diffractograma correspondiente a una muestra de costra negra proveniente del muro sur del baluarte de San Pedro C= Calcita, D= Dolomita, G= Yeso, O = silicato de aluminio y potasio, P= Portlandita, Q=Silicato, Wd=Wedelita, W=Wevelita.

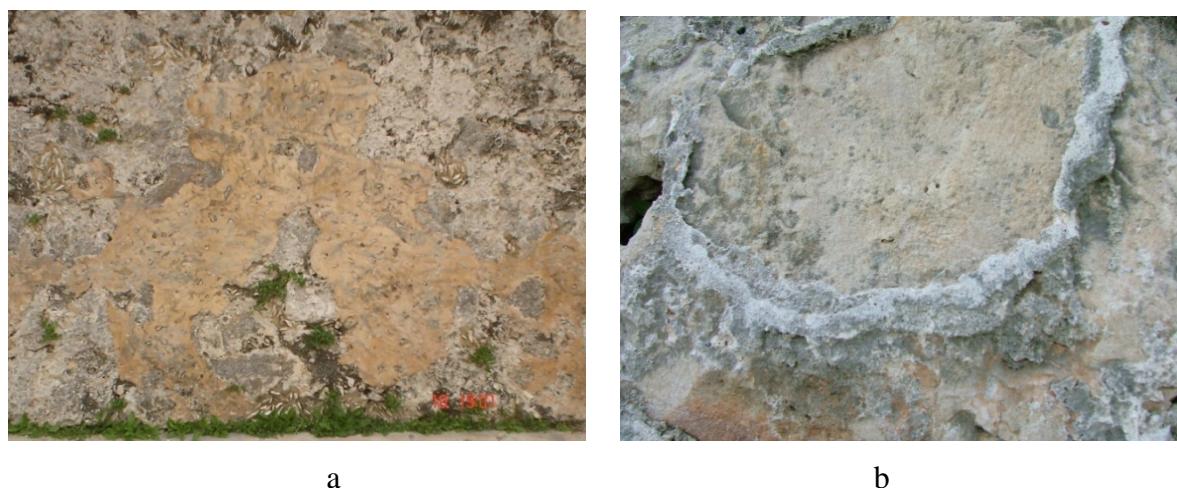
El muro este conserva la mayor parte de su aplanado (Figura 3b). En él, se pueden observar dos áreas perfectamente definidas, que indican procesos de intervención diferentes. La primera, que va desde el nivel del suelo hasta una altura de aproximadamente dos metros, muestra un mortero con eflorescencias compactas en forma de estrías longitudinales de color gris, similares a aquellas observadas en el muro sur (Figura 9a).

El ascenso capilar de humedad capilar, debido al contacto de la base del muro con el suelo, facilita ciclos de disolución/recristalización de cementantes calizos, cuyas sales se pueden observar en diferentes áreas del muro. Así mismo, la humedad favorece que en zonas libres de aplanado por debajo de dos metros de altura se desarrolle plantas superiores (Figura 9a).

Figura 9. Baluarte de San Pedro, muro este. a) Crecimiento de plantas superiores por debajo de los 2 metros de altura. En la misma zona, sobre mortero se aprecian eflorescencias de color gris en forma de estrías longitudinales. b) mampostería libre de mortero. (Fotografías J. Reyes).

Por arriba de dos metros, el aplanado presenta una franja de mortero que aún conserva pigmento de color ocre, con síntomas de deterioro superficial por picaduras (Figura 9a). Arriba de esta franja se puede apreciar el crecimiento de colonias microbianas de color negro. Estos microorganismos también crecen en las esquinas sureste y noreste del muro, sobre rocas de cantera y zonas aledañas en las cuales el mortero se encuentra erosionado, mostrando en algunas partes la mampostería y creando condiciones ideales para la colonización por microorganismos (Figura 9b).

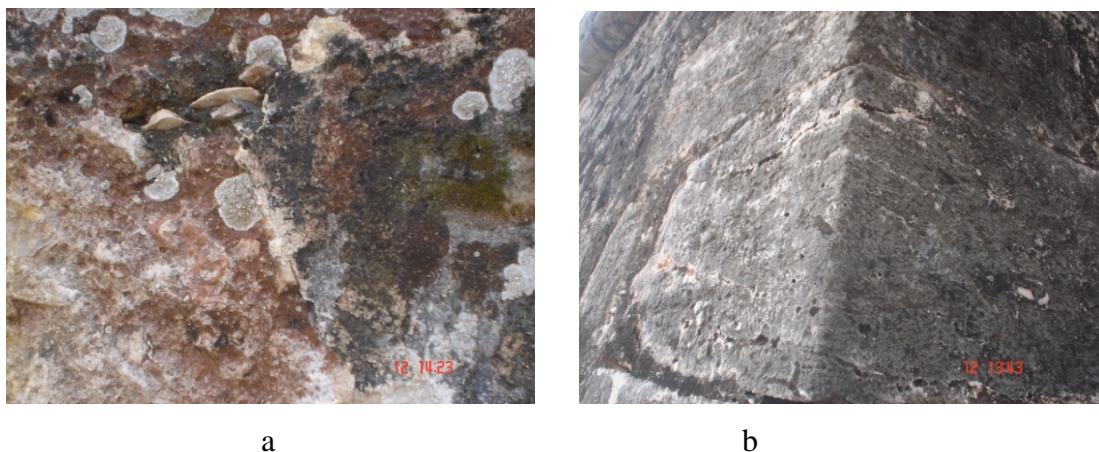
La cara norte muestra un importante desarrollo microbiano, que cubre cerca del 40 % de la superficie del muro (Figura 3a). En algunas zonas que incluyen mampostería libre de aplanado y roca desnuda se observa el desarrollo de verdaderos consorcios microbianos que incluyen musgos, líquenes y hongos (Figura 10a). La presencia de una coloración verde por debajo de la superficie de morteros y piedras intemperizadas indica la existencia de colonias de bacterias endolíticas. La mayor parte del pigmento ha desaparecido, sin embargo no se observa una pérdida generalizada del mortero. En las zonas libres de mortero la roca presenta colonización microbiana de tonalidades naranja, roja, blanca y negra (Figura 10b).

Figura 10. a) Consorcio microbiano presente en el muro norte. b) Colonización microbiana sobre piedra de cantera caliza del vértice noreste del Baluarte de San Pedro. (Fotografías J. Reyes).

El desarrollo de esta enorme diversidad microbiana parece estar relacionada con dos condiciones particulares de este muro: durante la mayor parte de día el muro se encuentra protegido de la acción directa del sol, y, también existe acción capilar de humedad proveniente del suelo. Esto implica que el muro se encuentra con niveles de humedad superiores a los observados en las demás caras del edificio. Esta afecta tanto las mamposterías, como aplanados y piedra de cantera, como aquellas que conforman el vértice noreste, que se encuentra completamente colonizado. (Figuras 10a y 10b).

De hecho el efecto erosivo del viento es poco notable y por el contrario, el mortero de unión de la mampostería se manifiesta húmedo al tacto, es decir el viento no actúa como un agente de desgaste mecánico de abrasión, ni ejerce un efecto importante en el secado superficial, sino que más bien actúa como transporte de partículas antropogénicas y/o aerosoles marinos. Por otra parte en algunas partes el mortero del aplanado se encuentra abombado o despegado y en el espacio existente entre éste y la mampostería se observa el crecimiento de musgos, líquenes y plantas superiores, estas últimas más generalizadas en la parte inferior de muro. No se observa la presencia de costras de deterioro de origen químico ni procesos de recristalización de sales.
