Deterioro por corrosión de elementos de concreto armado de un edificio industrial

## Deterioro por corrosión de elementos de concreto armado de un edificio industrial

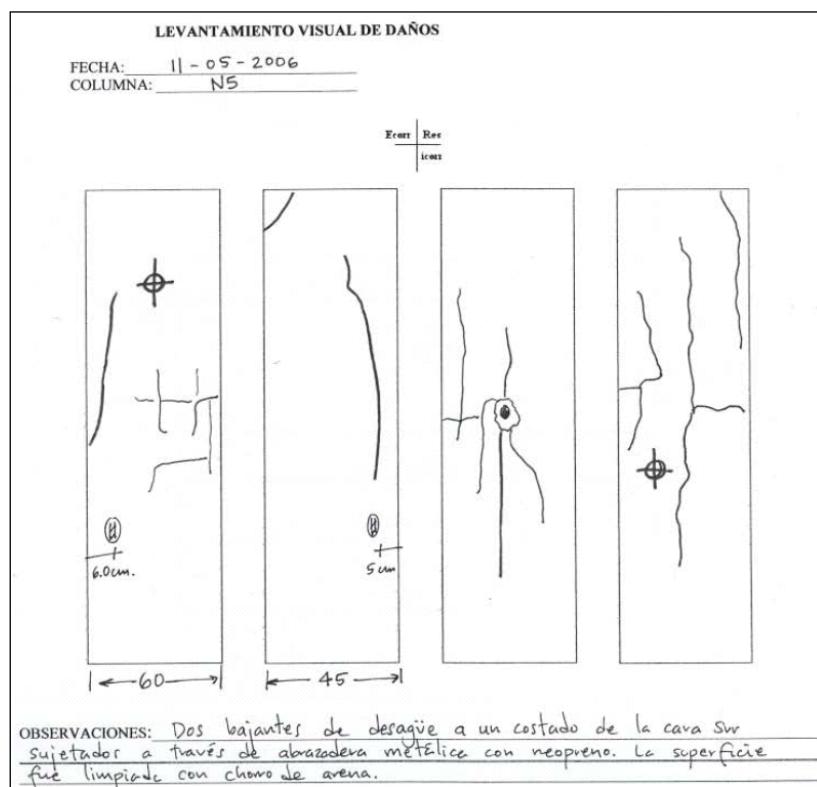
Figura 4. Reproducción de daños y observaciones en la inspección visual del elemento N5.

De manera general un 88% de los elementos evaluados presentaron una morfología de agrietamiento ocasionada por la expansión de los productos de corrosión, manifestándose la mayoría de éstas en la dirección vertical, es decir paralelo al acero principal.

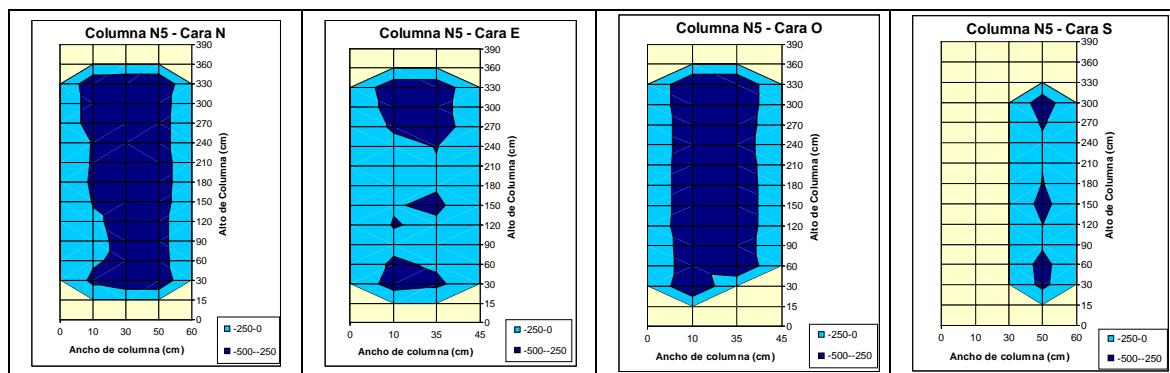
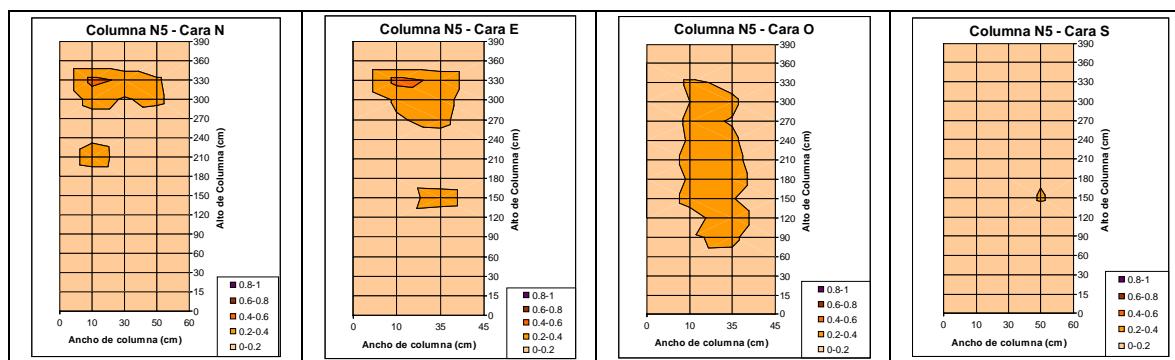
En la Figura 5 y 6, se presentan los resultados obtenidos del potencial de corrosión del acero ( $E_{corr}$  vs SCE, parte superior de las figuras) y de la velocidad de corrosión ( $i_{corr}$ , parte inferior de las figuras) en cada uno de los puntos de la malla en las caras de la columna N5 y de la viga MN17.

En lo que al  $E_{corr}$  se refiere, se encontró que al menos 40% del total de las lecturas registradas fueron más negativas que -250 mV, llegando en algunos casos a -600 mV, indicativos de una alta probabilidad de corrosión activa en estas zonas. Del total de elementos evaluados, aquellos denominados N5, I13, J15, M19, Q5, D12, O7/2 y R6, fueron encontrados en un estado de mayor probabilidad de corrosión. De manera generalizada, se obtuvieron valores de  $E_{corr}$  más negativos que -250 mV en las secciones extremas de los elementos que los conectan con el resto de la estructura del edificio evaluado. Lo anterior, probablemente debido a un proceso de corrosión galvánica derivada de las diferentes condiciones ambientales dentro del concreto que lo rodea (algunas armaduras en concreto sano y otras en concreto contaminado).

Figura 5. Potenciales y velocidades de corrosión de la columna N5.

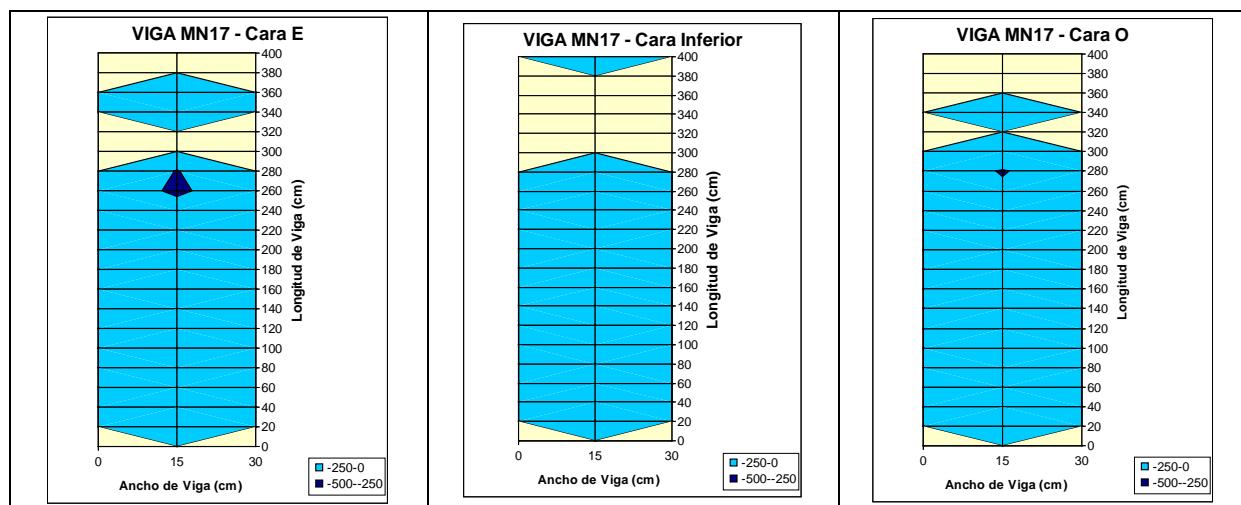
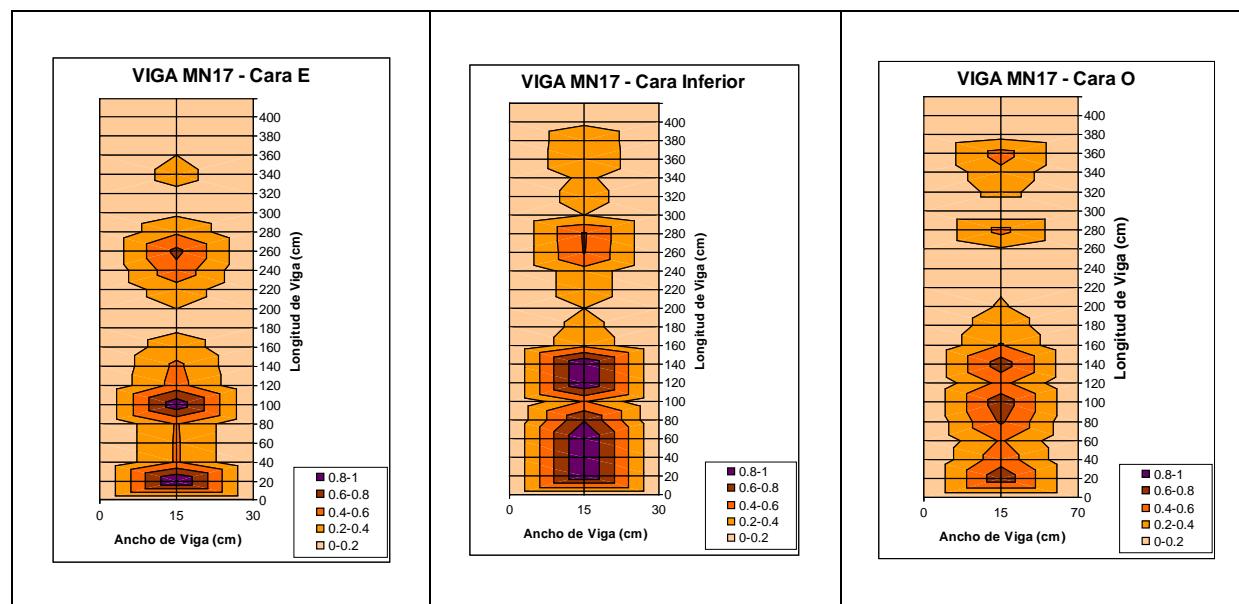
Se obtuvieron correlaciones aceptables entre los valores de  $E_{corr}$  e  $i_{corr}$  medidos. De manera general, se encontraron valores de  $i_{corr}$  superiores a  $1 \mu\text{A}/\text{cm}^2$  en las zonas que indicaron mayor probabilidad de corrosión. Por el contrario, zonas que en un principio fueron determinadas como de baja probabilidad de corrosión en relación con la  $E_{corr}$  medida, presentaron zonas que indicaban una alta velocidad de degradación (i.e. elemento MN17, para el cual el 95% de valores de  $E_{corr}$  fue más positivo que  $-250 \text{ mV}$ , presentó valores de  $i_{corr}$  del orden de  $1 \mu\text{A}/\text{cm}^2$ ). Lo anterior podría ser debido a que el acero de la columna N17 en continuidad con aquel de la viga MN17 se encuentra en un estado de mayor actividad galvánica.

Figura 6. Potenciales y velocidades de corrosión de la viga MN17.

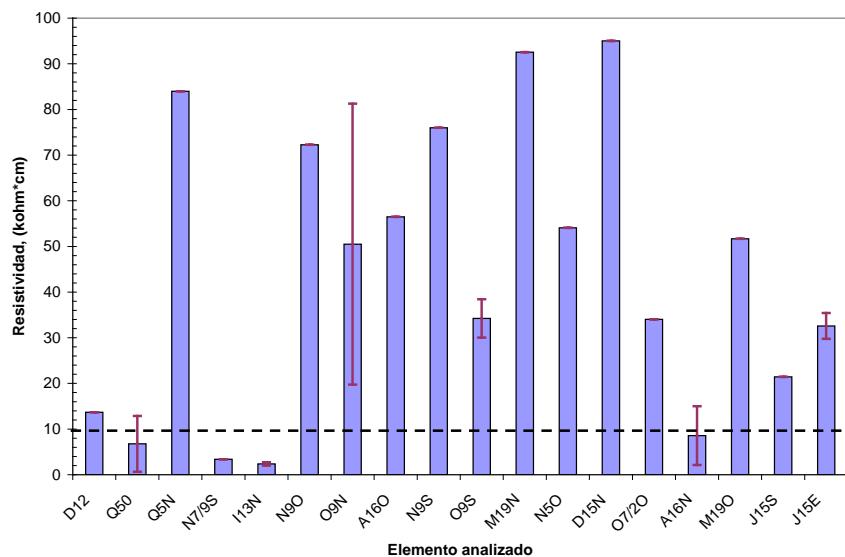
En la Figura 7 se muestra el promedio de los resultados de la resistividad eléctrica del concreto medida sobre los núcleos extraídos de los elementos. La línea horizontal punteada presentada en la figura define el límite propuesto para diferenciar la región en la cual la resistividad se constituye como un parámetro que controla el proceso de corrosión (resistividades  $> 10 \text{ kohm}\cdot\text{cm}$ ).

De manera general se observa que la mayor parte de los elementos tienen una resistividad que sobrepasa el valor límite propuesto, llegando a alcanzar valores cercanos a los  $90 \text{ kohm}\cdot\text{cm}$ . No obstante, solo los elementos designados Q5 cara Oeste (Q5O), N7/9 cara Sur (N7/9S), I13 cara Norte (I13N), A16 cara Norte (A16N) presentan una resistividad por debajo del valor límite.

Figura 7. Resistividad medida sobre los núcleos extraídos de los elementos.

La resistividad está influenciada directamente por el proceso de carbonatación, ya que este fenómeno produce compuestos estables que precipitan en los poros del concreto disminuyendo consecuentemente la porosidad del mismo. La carbonatación es un proceso que avanza del exterior hacia el interior de la matriz, por lo que el valor obtenido utilizando el proceso aplicado en este trabajo, involucra tanto al concreto carbonatado como al no carbonatado. Es así que, la resistividad obtenida se presenta como un promedio y un incremento puede atribuirse al efecto de la carbonatación de la matriz.

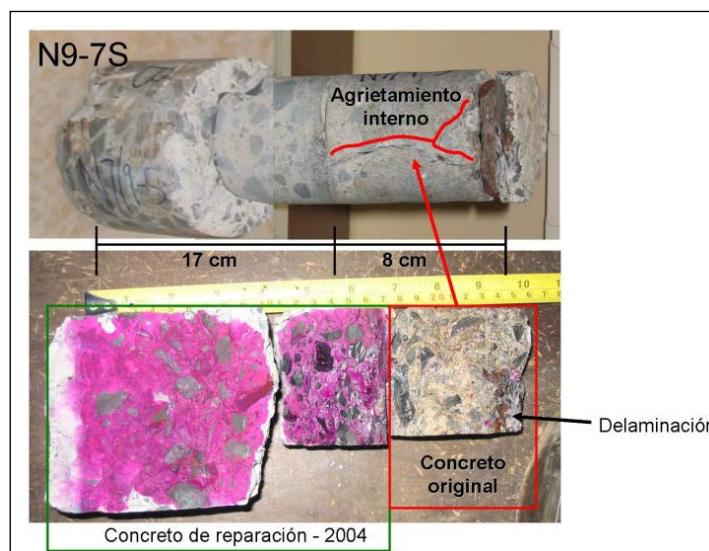
Después de haber realizado un examen visual del núcleo de la viga N7/9S (cara Sur), se pudo constatar la existencia de dos tipos de concreto, evidenciada por una junta localizada a 17 cm de la superficie del elemento (correspondiente al concreto utilizado en la reparación efectuada en el 2004). También, se observó la presencia de un agrietamiento interno en el concreto original, probablemente ocasionado por la expansión de los productos de corrosión que generó el estribo, el cual se aprecia en la imagen (véase Figura 8).

Figura 8. Aplicación de la fenolftaleína para la obtención del espesor carbonatado.

En lo que respecta al espesor carbonatado, a la fecha se presentan 12 mm en el concreto utilizado en la reparación. El concreto original se encuentra totalmente carbonatado y se observa que el acero vertical, ubicado a 25 cm de la superficie exterior del elemento, se encuentra embebido en éste. Dicho acero presentó delaminaciones propias de un estado avanzado de degradación. Basado en lo anterior, se deduce la importancia de las diferentes zonas de exposición dentro de la planta, las cuales generan diferentes microclimas que acentúan el fenómeno de la carbonatación. Sin embargo, del análisis realizado se concluye que la carbonatación no es un parámetro que determina la degradación por corrosión de las columnas evaluadas, no así para las vigas como se ha descrito para el caso de la viga N9-7S.

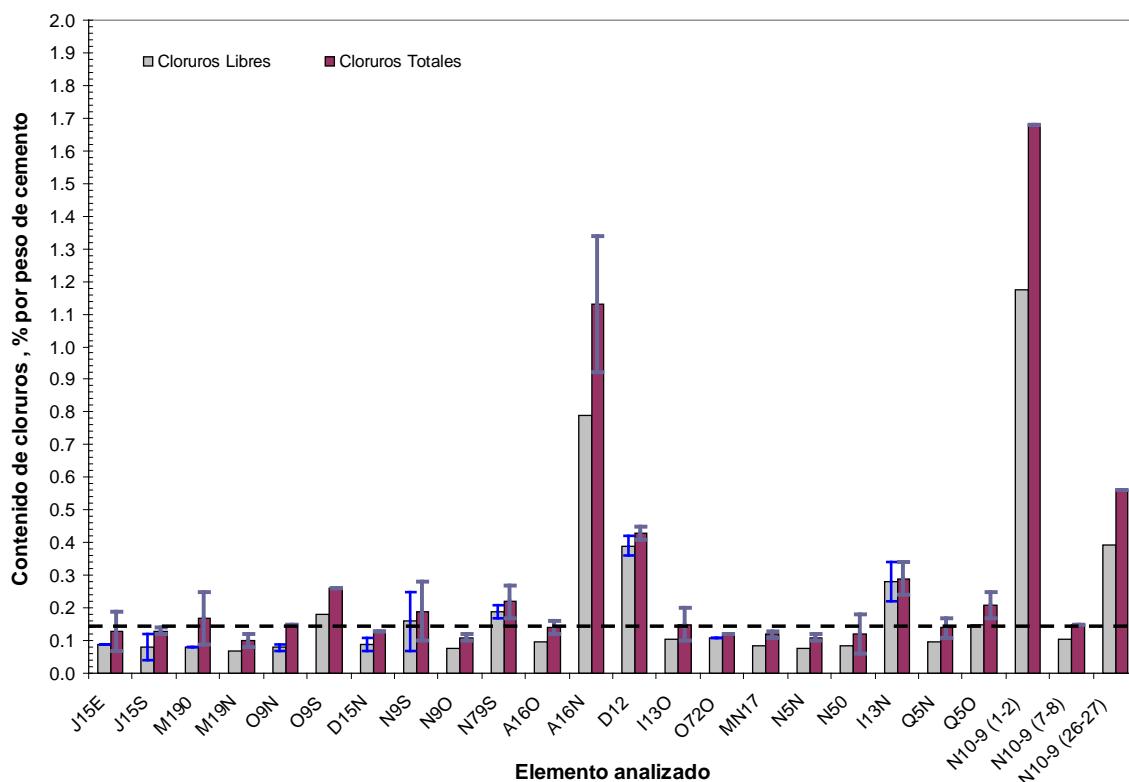
La Figura 9 muestra los contenidos de cloruros (libres y totales) obtenidos en el conjunto de núcleos extraídos de los elementos analizados. La línea horizontal representa el límite máximo de cloruros libres establecido por el Comité del ACI 318-05 para la protección contra la corrosión del acero de refuerzo en concreto endurecido.

Figura 9. Contenidos de cloruros entre 6 y 8 cm de profundidad hacia el interior del elemento.

Las concentraciones de cloruros libres en la interface acero-concreto variaron entre 0.07 y 0.8% por peso de cemento. Posterior a los análisis químicos para determinar la concentración de los cloruros totales (enlazados + libres), se calcula que el 75% de los cloruros totales se presentan en una condición iónica, siendo ésta la que inicia el proceso de corrosión del acero. Adicionalmente, se constata que el 50% de los elementos analizados (O9, N9, N7/9, A16, D12, Q5, I13 y N10-9) en alguna de sus caras cuenta con la cantidad mínima de cloruros necesaria para el inicio y desarrollo del proceso de corrosión. Es importante mencionar que se estimó un consumo de cemento de 300 kg/m<sup>3</sup> para efectos comparativos. Actualmente, se sabe que en intervenciones recientes se utilizan rangos que van desde los 400 hasta los 500 kg/m<sup>3</sup> de cemento. Esto supone una mayor resistencia a la penetración de cloruros y por ende un mayor tiempo de exposición de los elementos de concreto para sobrepasar los límites considerados como potencialmente dañinos.

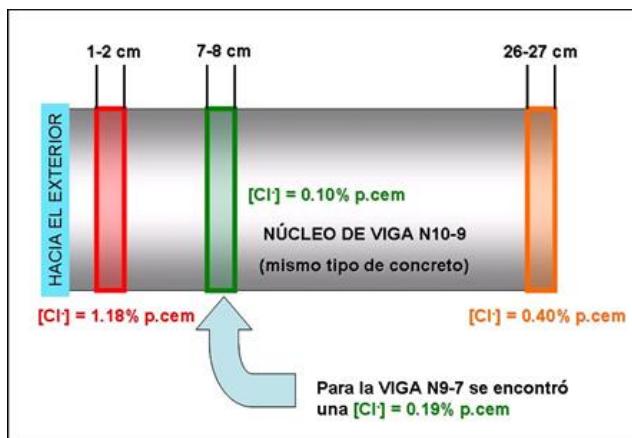
En la viga N10-9 (véase Figura 10) se obtuvieron concentraciones de cloruros en diferentes secciones: en la superficie (0-1 cm), en la sección media del concreto de más reciente reparación (6-7 cm) y en la sección interior (24-25 cm) del concreto originalmente colocado. Debido a la condición de exposición, la concentración de cloruros libres en la superficie alcanza un valor de 1.18%, el cual representó el máximo encontrado del total de elementos analizados. En la sección media, se encontró una concentración de 0.19%, inferior al valor obtenido en la superficie. Se asume que esta variación es debida a las características del concreto utilizado en la reparación realizada en el 2005. Sin embargo, la concentración en la sección interior de la viga (0.4%) es superior al límite especificado. Cabe mencionar que,

debido al gradiente de concentraciones generado por la elevada diferencia en el contenido de cloruros entre el exterior y la sección media, se presentó un rápido ingreso de cloruros.

Figura 10. Representación esquemática de las concentraciones de cloruros obtenidas a diferentes profundidades del núcleo de la viga N10-9.
