Evaluación de la acción del fuego en una estructura de hormigón armado mediante XRD,
SEM y Espectroscopía infrarroja.

Evaluación de la acción del fuego en una estructura de hormigón armado mediante XRD, SEM y Espectroscopía infrarroja.

S. B. Gea¹, P. D. Chacón¹

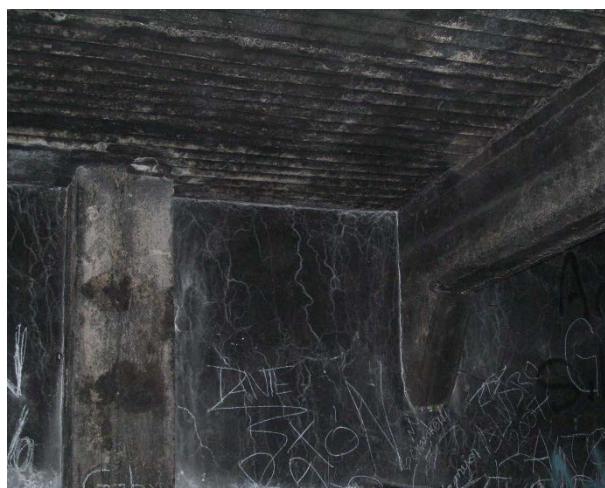
Estando deshabitado el edificio, cuando años atrás el recinto era utilizado como archivo municipal, se produjo un incendio en el interior del subsuelo bajo la casa del cuidador (señalado en la Figura 2.b). La Figura 4 evidencia el estallido del recubrimiento por diferencias de dilatación térmica entre el hormigón y las barras de acero. Con el fin de evaluar la seguridad de la estructura de hormigón armado, se tomaron muestras del hormigón para realizar estudios de laboratorio que permitieran determinar los efectos del fuego en el material.

Figura 4. (a) Efectos del incendio en el subsuelo y (b) detalle del estallido del hormigón en viga, indicando con la flecha el lugar de toma de muestra del material para análisis.

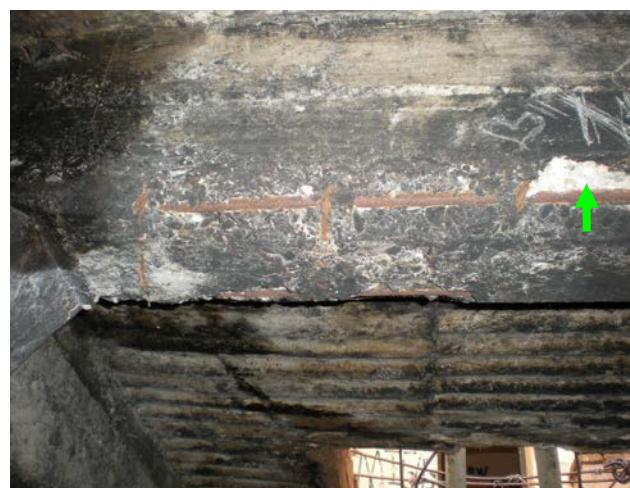
(b)

Tomando como fundamento el criterio de mínima intervención en obras de valor patrimonial, se decidió que, en una primera instancia, estas muestras involucraran solamente el recubrimiento de hormigón y en función de los resultados preliminares de la investigación, proceder o no a la extracción de testigos que comprendan todo el espesor de los elementos estructurales. En la Figura 4.b se muestra la zona de donde se extrajo la muestra.

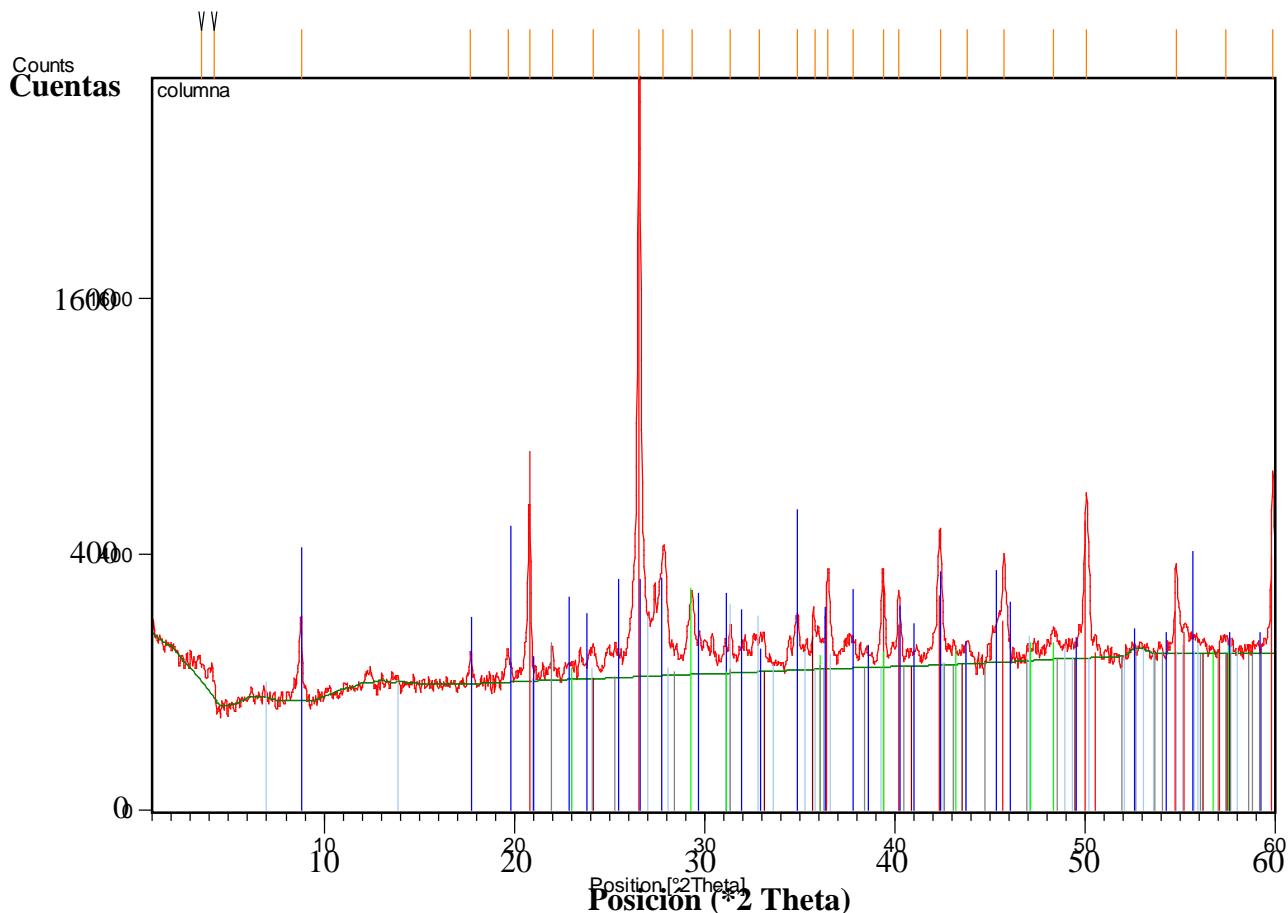
Figura 5. XRD de hormigón de pie de columna, no afectado por el fuego

En ninguna de las muestras se encuentra portlandita; es decir, tanto en el hormigón afectado por el fuego como en otro en que esta acción fue mínima, este compuesto ha desaparecido.

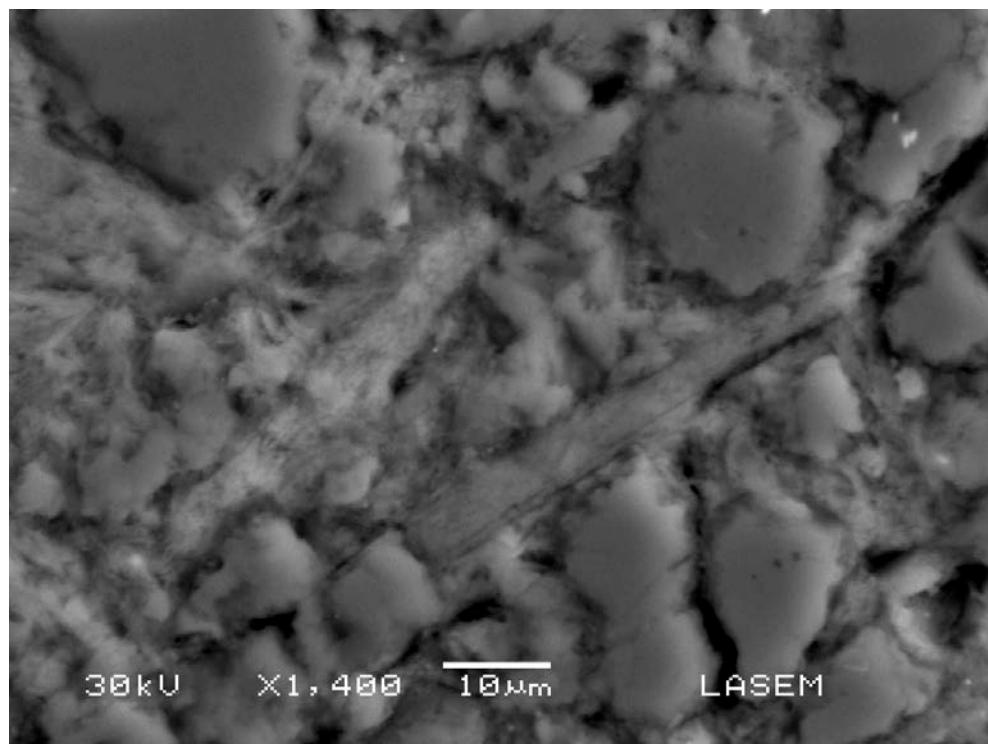
Figura 7. Micrografía SEM de hormigón superficial de viga afectada por el fuego

La micrografía de la Figura 7 corresponde al estudio de la cara expuesta al fuego del hormigón de una viga de la estructura (Figura 4.b), observándose cristales deformados y la presencia de vacíos y fisuras que evidencian la acción de elevadas temperaturas sobre la muestra. Como se esperaba, en ninguna de las micrografías tomadas se pudo identificar la presencia de $\text{Ca}(\text{OH})_2$.

De la observación de las deformaciones de cristales y presencia de vacíos y fisuras en la micrografía obtenida por SEM, se puede inferir que la acción del fuego elevó la temperatura de la superficie del hormigón de la viga, por lo menos hasta 500°C.

Si esta importante información puede confirmarse con el análisis SEM de nuevas muestras del material a 1cm de profundidad, será suficiente para afirmar que el fuego sólo afectó el recubrimiento de hormigón.

- Tomar nuevas muestras de hormigón de recubrimiento en el resto de los elementos estructurales (vigas, columnas y losas) afectadas por el fuego.
- En el caso en que nuevas muestras de hormigón presenten resultados de FT-IR diferentes, será necesaria la extracción de testigos de hormigón que involucren todo el espesor de la viga en zonas de máximos esfuerzos.

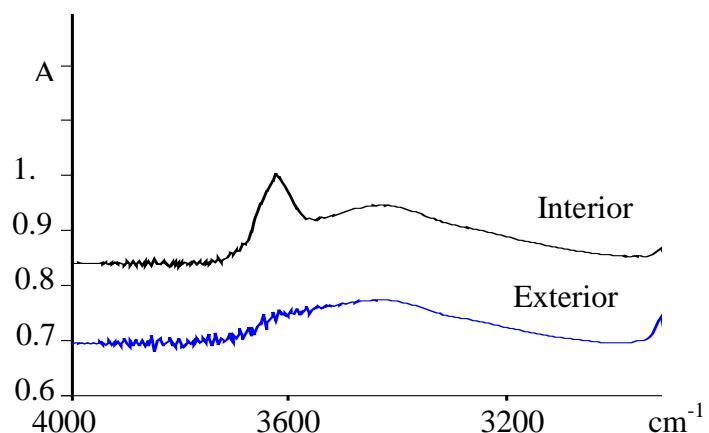
Figura 8. Comparación de la presencia de hidroxilos estructurales en espectros de absorción FT-IR de muestra superficial (Exterior) y a 1cm de profundidad (Interior)

Se observa (Figura 8) una desaparición total de hidroxilos estructurales en la muestra Exterior, banda a 3624cm⁻¹.

Esto indicaría un cambio estructural importante por calcinado o tostación (tratamiento a alta temperatura), ya que a pesar del tiempo transcurrido desde el incendio (algunos años) el hidroxilo no se ha recuperado por absorción de agua. Es decir, se ha producido un cambio estructural permanente.

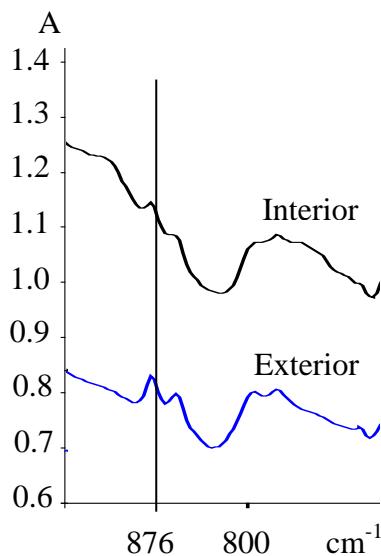
Figura 9. Comparación de la presencia de calcita en espectro de absorción FT-IR de muestra superficial (Exterior) y a 1cm de profundidad (Interior)

Por otra parte, en la banda 876cm^{-1} (Figura 9) aparece un incremento en el contenido de calcita en la muestra Exterior respecto de la Interior.
