Diagnóstico patológico y propuesta de intervención de los cimientos y de los muros de contención de derrames de dos tanques de almacenamiento de ácido sulfúrico para usos industriales

## Diagnóstico patológico y propuesta de intervención de los cimientos y de los muros de contención de derrames de dos tanques de almacenamiento de ácido sulfúrico para usos industriales

M.Y. Dikdan<sup>1</sup>, R. M. de Corrales<sup>1</sup>, D. Avon<sup>1</sup>

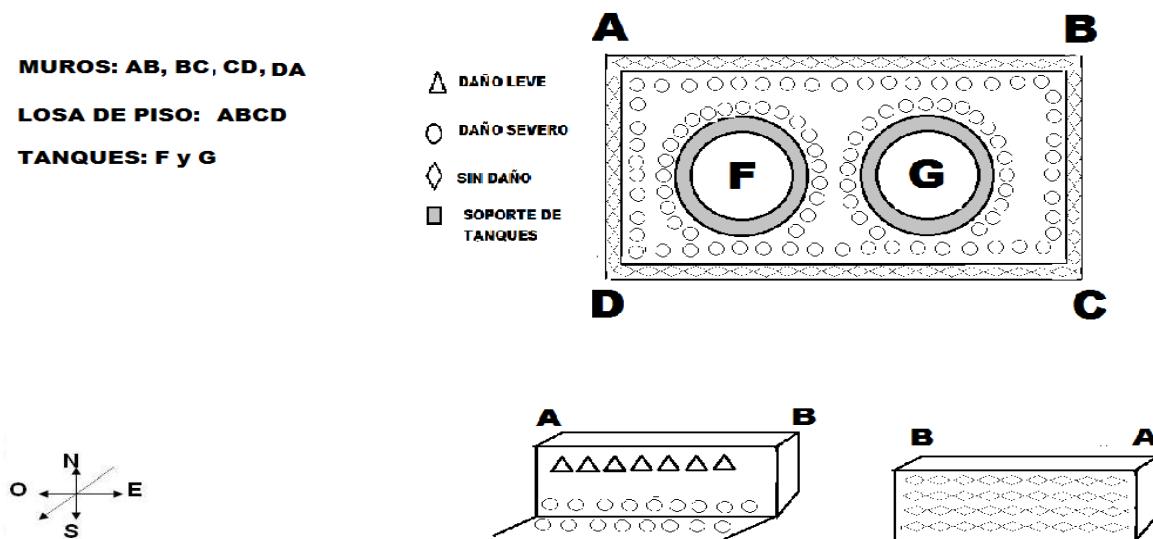
Figura 1. Levantamiento de daños de la estructura: Muros, Losa de piso y base de tanques.

En la parte inferior interna de los muros de contención AB, BC, CD, DA y en las bases de los tanques se detectó la presencia de irregularidades y desagregaciones que dejan al descubierto la armadura, de lo cual se puede inferir la condición de vulnerabilidad del concreto, lo que facilitó el deterioro prematuro del material como consecuencia del desprendimiento del revestimiento epóxico. La pérdida de material cementante en el concreto de la base de los 2 tanques de ácido sulfúrico, de la losa de piso ABCD y de la parte inferior interna de los muros, evidencia el deterioro acelerado de concreto, se ha perdido cohesión de los agregados. La parte externa de los muros, no evidenció daños, salvo en la unión entre la losa de piso y el muro donde existía sangrado.

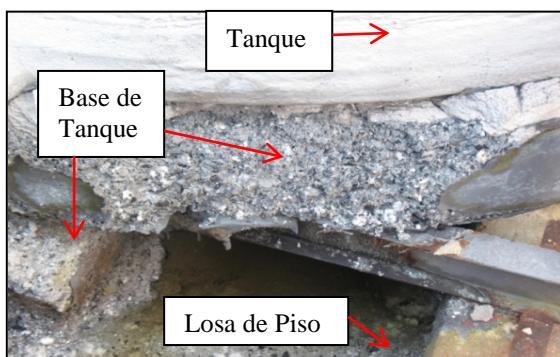
En la inspección visual se observó desagregación y pérdida de material cementante en el concreto base de los dos tanques de ácido sulfúrico, y en la losa de piso de la piscina contenedora de derrames, esta condición imposibilitó la extracción de núcleos en la base de los tanques y losa, y hace suponer la penetración del ácido sulfúrico hacia el terreno soporte (Figura 2).

Figura 2. Concreto base de los tanques

Esta consiste en la construcción a la brevedad posible de unos elementos de concreto armado colocados debajo de los tanques de ácido, conformando unos macro tacos de concreto que garanticen apoyo y estabilidad a los mismos. Esta solución implica la eliminación del concreto desagregado y suelto de la losa de piso, bases de los tanques y muro de la piscina contenedora de derrames. Los macro tacos de concreto deben vaciarse hasta la misma altura de las bases existentes de los tanques utilizando un concreto autonivelante con  $R_{cc28} = 400 \text{ kg/cm}^2$  garantizando espesor de recubrimiento del acero de refuerzo por todas sus caras de 7 cm. Adicionar al concreto un sistema de cristalización o impregnación que hace al concreto menos permeable debido a reacciones mediante las cuales ocurre la formación de cristales en los poros y capilares del concreto. (Existen productos comerciales que responden a esas características). Paralelamente se debe incrementar la altura de las paredes de los Muros debido a la disminución del volumen útil por la presencia de los tacos de concreto. Para evitar la retracción en el concreto se pueden agregar fibras de polipropileno. Posteriormente nivelar la losa de piso hacia un punto de descarga o tanquilla de achique para evitar empozamiento del agua de lluvia o de derrames y facilitar la extracción controlada del líquido. La superficie interior de los pisos y muros puede ser revestido con cerámica de gres antiácida con juntas antiácidas.

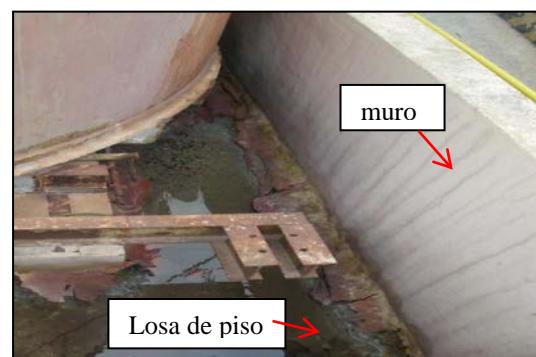
En los muros laterales, (Figura 3), se observó el concreto sin desagregación y compacto en la parte superior, sin embargo en la parte inferior, en la unión losa de piso/muro, manifiesta pérdida de conexión con la losa de piso y en esa zona lagrimeo por la cara exterior del muro. El aspecto compacto del concreto en la parte superior de los muros que conforman la piscina contenedora de derrames permitió que se trajeran tres núcleos. Tanto del concreto desagregado de la losa de piso de los tanques como de los tres núcleos extraídos en el muro, se tomaron muestras para determinar el contenido de sulfatos, los resultados se sintetizan en la Tabla 1.

Figura 3. Muros y losa de piso de piscina

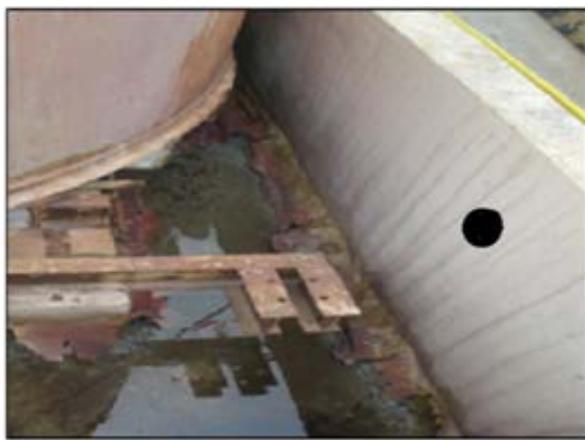
Figura 4. Zona de extracción de la muestra 2' (Interior)

Analizando esos resultados se puede observar el alto porcentaje de sulfatos reportado en la losa de piso de los tanques: 10,63% (siendo el máximo contenido aceptado 0,46% para un concreto de densidad 2,3 g/cm<sup>3</sup> con 350 kg de cemento/m<sup>3</sup> y 3% de yeso, Feliu y Andrade, (1989). De igual manera, se observa la penetración del ácido en los núcleos del muro (muestras 1, 2 y 3) en donde el porcentaje promedio de sulfatos es de 0,82%, contenido que casi duplica el máximo valor aceptado 0,46%. Es bueno destacar que por la ubicación de los núcleos extraídos (Parte superior del muro), esta zona nunca fue mojada por el ácido drenado de los tanques, por tanto los sulfatos reportados provienen de la atmósfera que rodea ese microclima. Las muestras 1, 2 y 3 fueron tomadas de la parte de los cilindros que corresponden al lado exterior del muro, la muestra 2' corresponde al cilindro 2 pero de la parte interior del Muro, (Figuras 4 y 5).

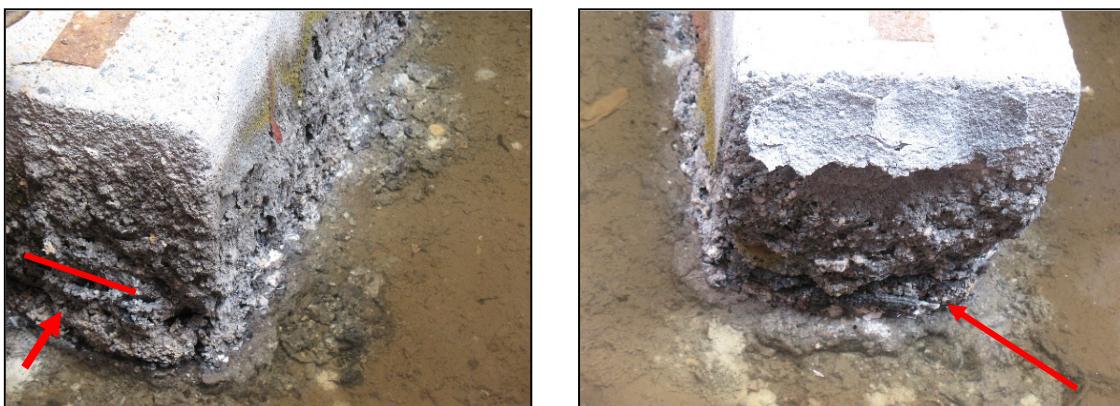
Figura 6. Acero de refuerzo expuesto en bases de tanques de Ácido Sulfúrico

**3.3.1. Condiciones estructurales de las bases de los tanques.** Como se pudo observar en sitio, las condiciones de la losa de fundación de los tanques que se encuentra a la vista, presenta un grave deterioro, siendo prácticamente imposible observar su estado bajo los muretes-pedestales. Bajo este escenario, se presenta un análisis de cota superior de presión sobre la fundación bajo condiciones estáticas suponiendo que sólo apoyan sobre el suelo los muretes/pedestal.

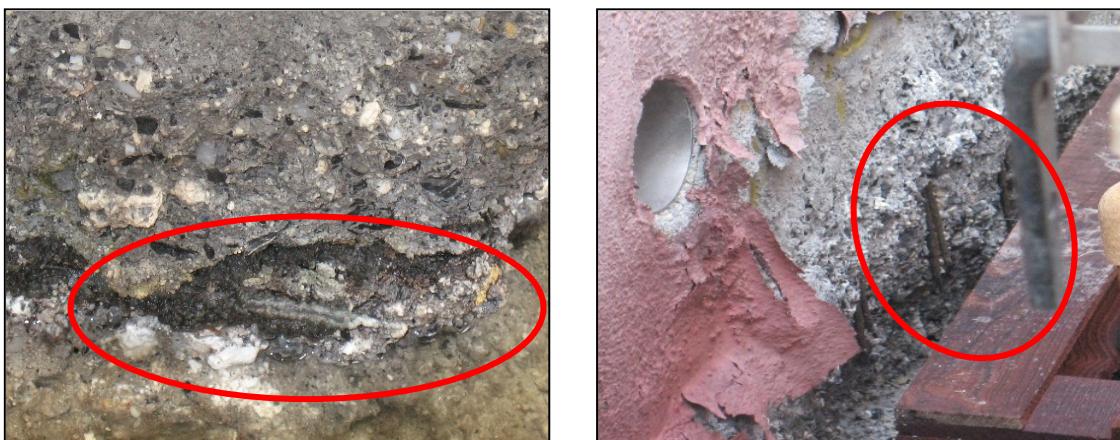
Figura 7. Pérdida de sección y rotura del acero de refuerzo en base de los muros de contención

Con base a las condiciones críticas de desconexión de los aceros de la cara interior del muro, se determina la capacidad remanente considerando que el acero de la otra cara del muro actúa a tracción, mientras que en el extremo externo se concentra la compresión en el concreto. Dado que el recubrimiento es de 2,5cm, y el acero de refuerzo es de  $5/8"$ , resulta una altura útil disponible de 3,3 cm. Parece obvio que se trata de una sección sobrereforzada por lo que se espera que la falla ocurra por aplastamiento del concreto antes de que ocurra la fluencia en el acero, ergo, se realiza un análisis de compatibilidad de deformaciones considerando un  $\varepsilon_c=0.003$  como se

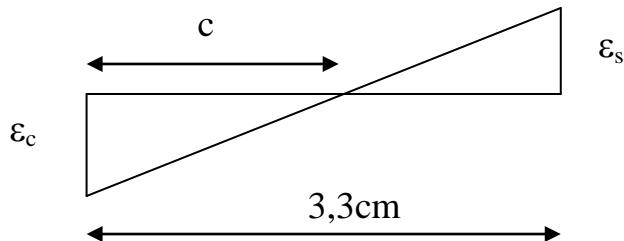
Figura 8. Diagrama de deformaciones de la sección.

$$c = 2.36 \text{ cm}, f_s = 3220 \text{ kgf/cm}^2 \text{ y } M_R = 675 \text{ kgfcm}$$

Al igualar el momento actuante con el resistente, podemos determinar la altura máxima del líquido antes de que ocurra un colapso, resultando dicho valor en  $h = 0,85 \text{ cm}$ .
