Gómez, J. L.; Ruata, M. E.; Nicasio, C.; Klein, K.  
Estudio del Comportamiento Estructural de Bóvedas y Cúpula de la Estancia Jesuítica  
Santa Catalina, Provincia de Córdoba, Argentina.

## Estudio del Comportamiento Estructural de Bóvedas y Cúpula de la Estancia Jesuítica Santa Catalina, Provincia de Córdoba, Argentina.

Este trabajo muestra el estudio realizado para evaluar el comportamiento estructural de la cúpula de la Iglesia Jesuítica Santa Catalina, y su bóveda, así como las bóvedas del noviciado y de una habitación de la Estancia, con manifestación de fisuras.

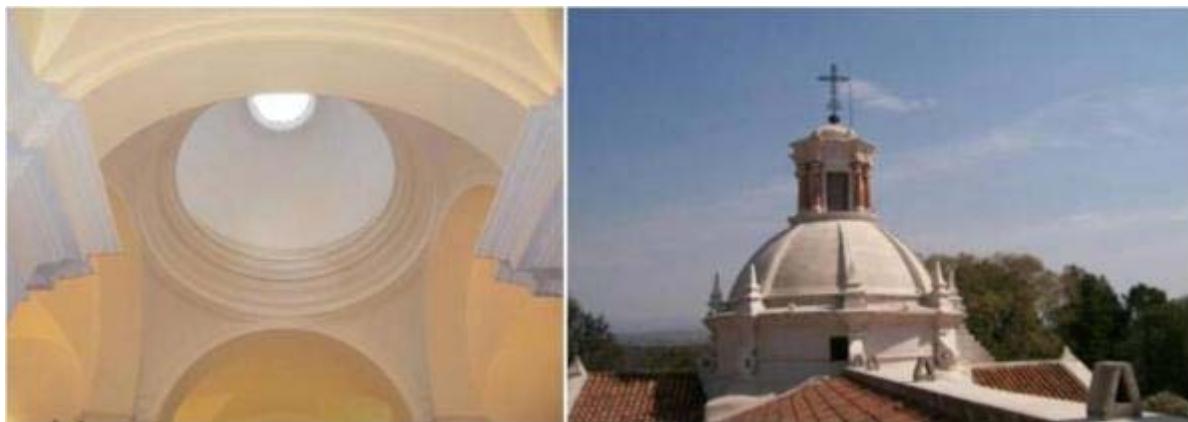
Figura 4. Vista interior y exterior de la cúpula de la Iglesia

En el relevamiento visual de fisuras no se evidenciaron patologías de este tipo dentro de la Iglesia, tanto en la bóveda que constituye la nave, como en la cúpula que conforma el crucero de la misma. Figura 4.

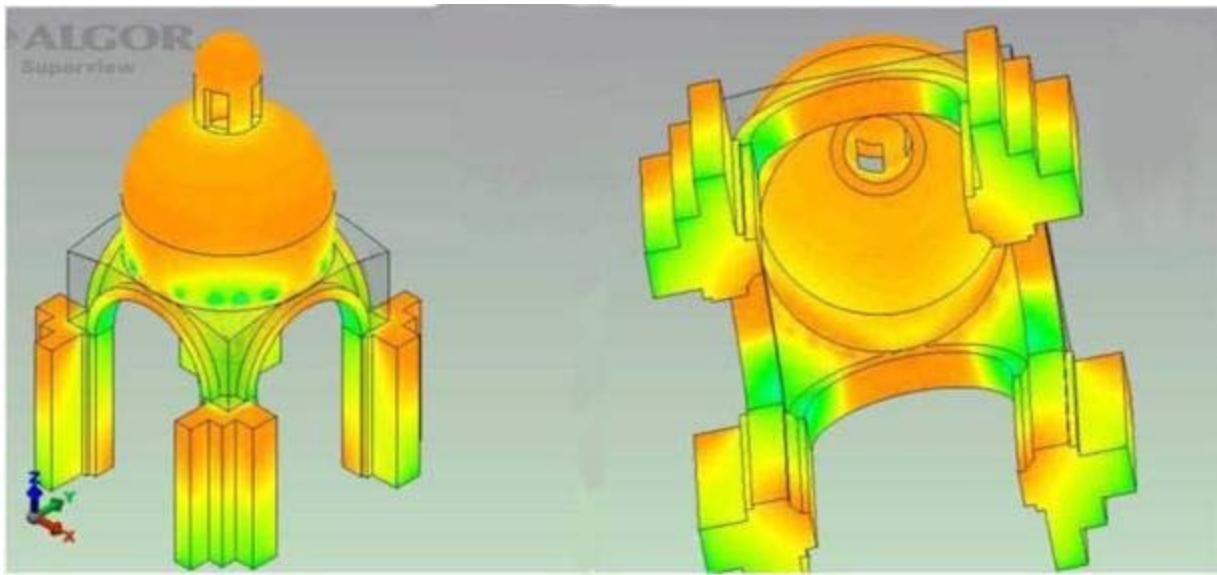
Figura 7. Mapa de tensiones principales de compresión en el extradós e intradós del tambor y de la cúpula.

- Deformación máxima según la dirección vertical (z) de 2,4 mm.
- Tensiones de Compresión: El mapa de tensiones principales mínimas (compresiones) muestra valores que llegan a 20,5 Kg/cm<sup>2</sup>, que en el gráfico de la figura 7 no llegan a visualizarse, por tratarse pequeños puntos muy localizados probablemente originados en imperfecciones del mallado del sólido, mientras que en general, los valores de tensiones de compresión que corresponden al tambor y cúpula, tanto en el extradós como en el intradós de los mismos, no llegan a superar los 11,2 Kg/cm<sup>2</sup> que en el gráfico de tensiones pueden visualizarse con los colores naranja, verde y celeste. Figura 7.

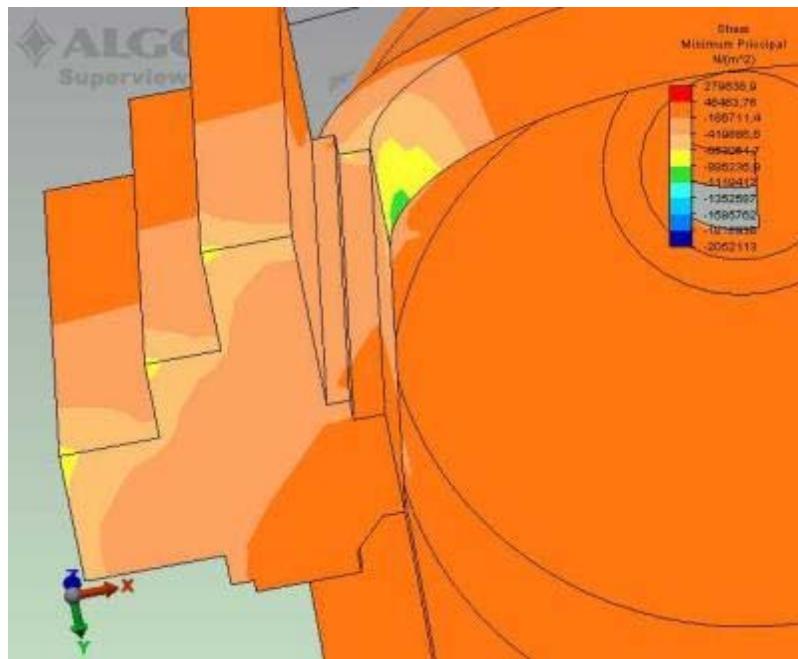
Figura 8. Tensiones de compresión en bases de muros del crucero

Por su parte, en la base de los muros y columnas que conforman el crucero de la Iglesia donde se asienta la cúpula, al nivel de terreno, las tensiones máximas llegan a los 8,86 Kg/cm<sup>2</sup> en algunos puntos localizados (color amarillo), pero puede tomarse como tensión de compresión en la base de muros un valor promedio de 4,2 Kg/cm<sup>2</sup>, correspondiendo a los colores naranja a beige claro de la figura 8.

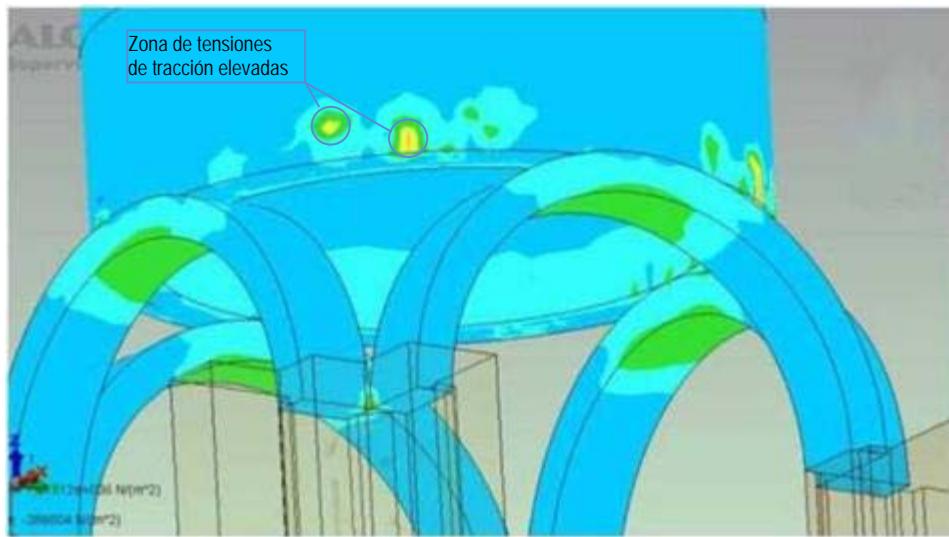
Figura 9. Tensiones principales de Tracción en el tambor

- Tensiones de Tracción: Con relación a las tensiones principales máximas (tracciones), en el sector del tambor se observan algunos pequeños puntos que alcanzan valores que llegan a los  $5,7 \text{ Kg/cm}^2$ , color amarillo al rojo.

En la zona del borde del tambor, se evidencian tracciones de entre  $2,5$  y  $0,9 \text{ Kg/cm}^2$ , mientras que en general en el resto del tambor las tensiones de tracción se mantienen por debajo de este último valor (colores azul y celeste). Figura 9.

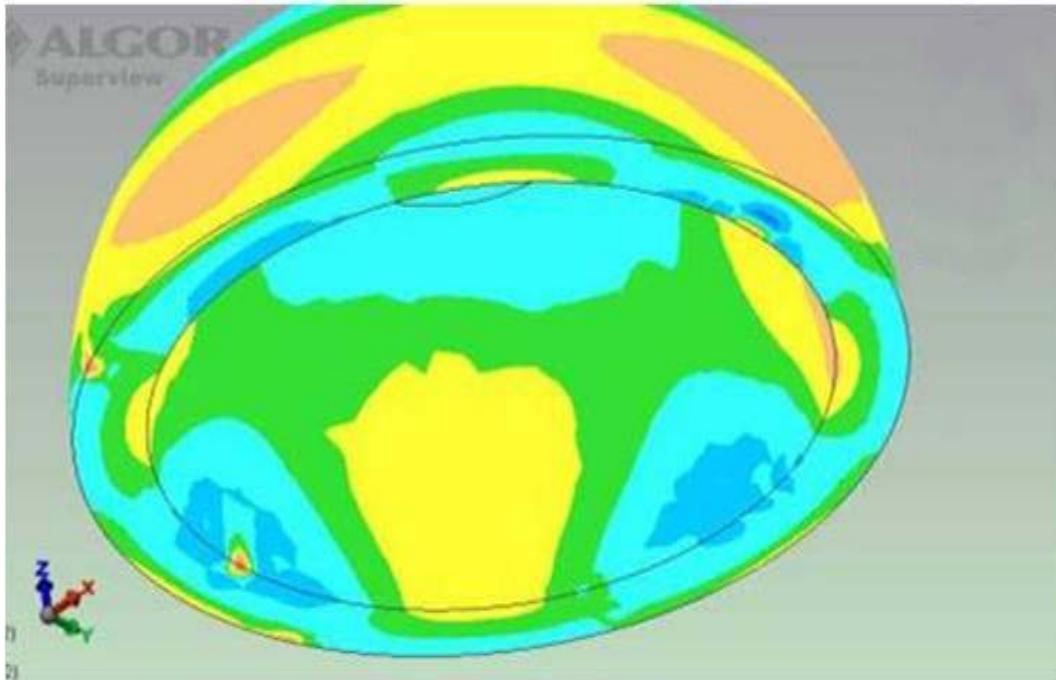
Figura 10. Tensiones principales de Tracción en la cúpula

El mapa de tensiones de tracción de la cúpula muestra valores que van desde los 0,1 a los 0,48 kg/cm<sup>2</sup>, totalmente aceptables en relación a la capacidad resistente a tracción de la mampostería cerámica que se considera del orden de los 1,8 kg/cm<sup>2</sup>, lo que confirma la no visualización de fisuras durante las inspecciones oculares a la misma. En la Figura 10 corresponden a los colores verde, amarillo y beige. Los colores azul y celeste ya corresponden a tensiones de compresión.

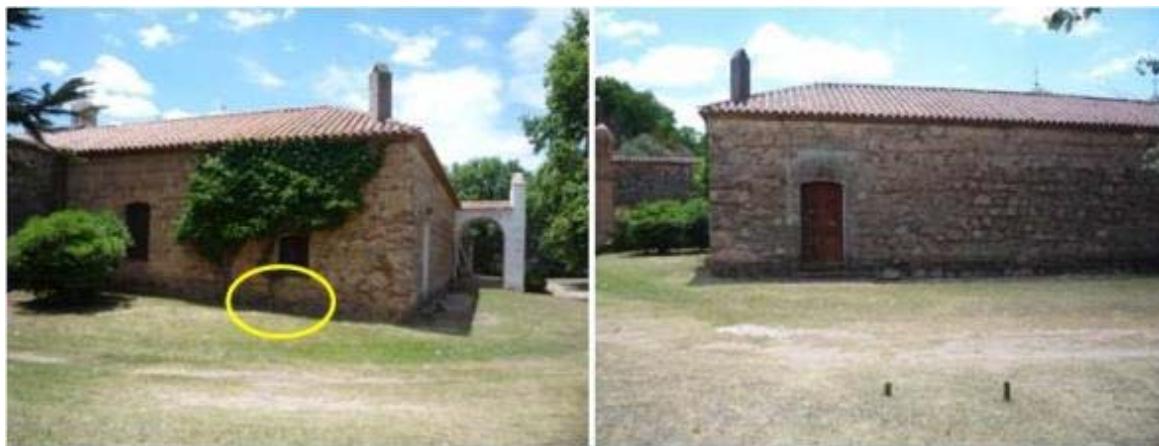
Figura 11. Vistas de habitación D9 y ubicación de pozo tangente realizado

Durante el relevamiento visual y fotográfico, se evidenciaron fisuras en algunas bóvedas que conforman las cubiertas de las habitaciones que rodean el patio principal. Una de ellas, la habitación denominada D9, resultó de particular interés para el estudio, dado que pudo hacerse una calicata exterior al muro, que también se mostraba fisurado junto con la bóveda, con lo cual se pudo estimar la resistencia del suelo de fundación del mismo. Figura 11.

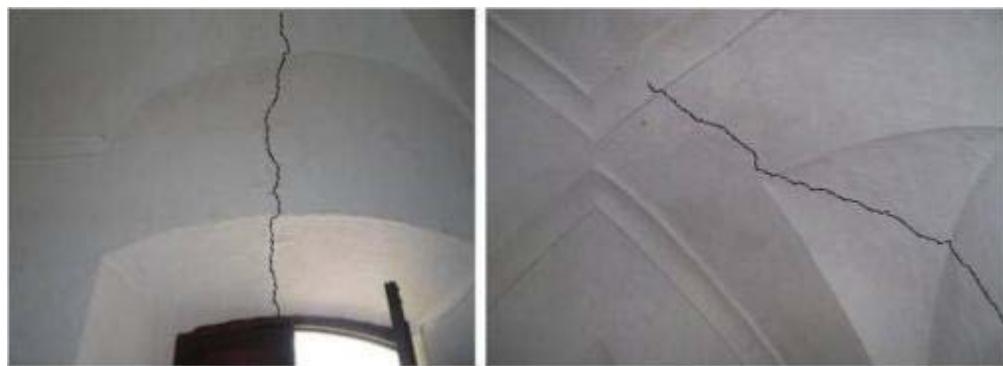
Figura 12. Sector de habitación D9 con fisuras

La característica de esquina origina que su cubierta esté conformada por el cruce de las dos bóvedas que llegan de las respectivas alas del patio, formándose lo que se conoce como bóveda de rincón de claustro, sobre las que se asienta la cubierta de tejas a dos aguas. A su vez, esta bóveda está socavada por cuatro lunetas en cada uno de sus lados. La Figura 12 muestra el interior de la habitación D9, con las fisuras visualizadas (remarcadas en negro para su mejor apreciación).

Por lo tanto se aconseja realizar un seguimiento con el fin de tratar de evitar, en lo posible, cambios en las características físicas del terreno de fundación, ya que estos pueden producir asentamientos diferenciales y como consecuencia fisuras en muros y/o en la estructura superior.

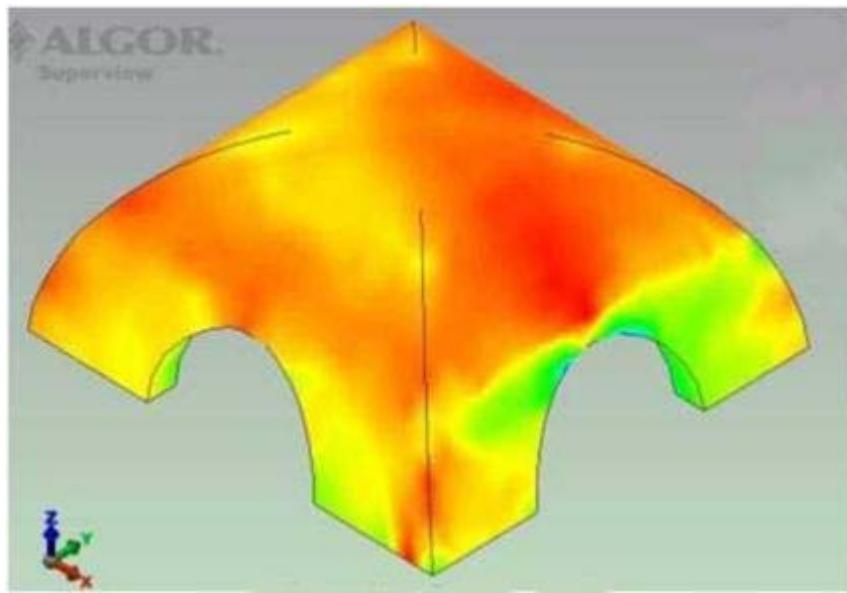
Figura 14. Mapas de tensiones de compresión de la bóveda de la Habitación D9

- Deformación máxima para las cargas consideradas: 0,035 mm en la clave de la bóveda.
- Tensiones de Compresión: Las tensiones de compresión, muestran valores muy por debajo de la capacidad resistente del material. Tanto en el intradós como en el extradós de la bóveda no llegan a los  $2 \text{ kg/cm}^2$  (colores rojo al verde) con algunas zonas muy localizadas de tensiones en los bordes de arranque de las lunetas, que llegan a los  $2,9 \text{ kg/cm}^2$  (color azul y celeste). Figura 14.

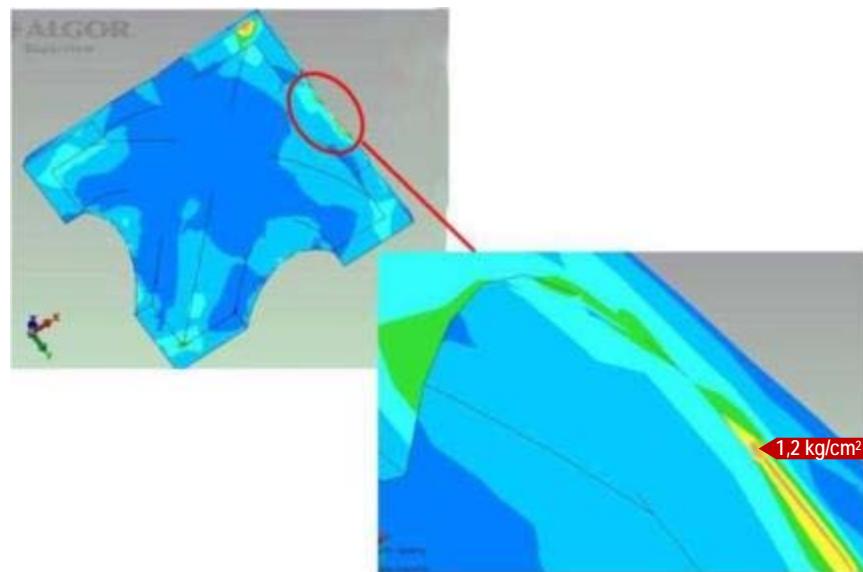
Figura 15. Tensiones de Tracción de la bóveda de la habitación D9

- Tensiones de Tracción: Las tensiones de tracción, de nuestro mayor interés por la posibilidad de ser el origen de fisuras, tampoco resultaron preocupantes. La mayor superficie de la bóveda, por ambas caras, no llega a superar los  $0,5 \text{ kg/cm}^2$  (tonos azules y celestes en el mapa tensional), con

algún punto muy pequeño sobre el borde de la luneta que llega a  $1,2 \text{ kg/cm}^2$ . En la Figura 15 se muestran el mapa tensional de tracción y ampliada la zona en que las tensiones de tracción llegan a sus valores máximos de  $1,2 \text{ kg/cm}^2$ .

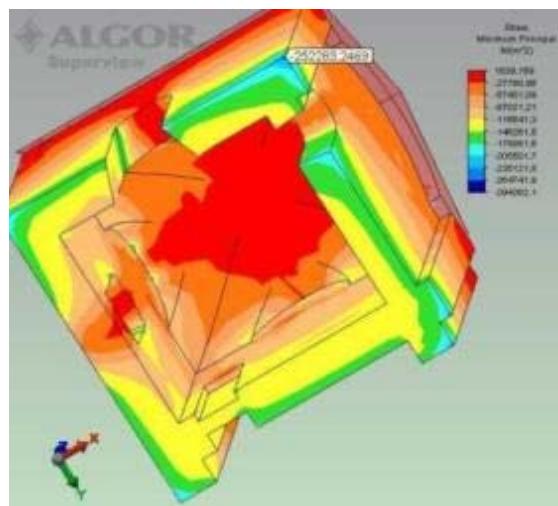
Descartada entonces, tal como se preveía dada la antigüedad de la obra, la posibilidad de que el origen de la fisura se deba a excesivas tensiones de tracción en la bóveda, se compararon las tensiones de compresión que llegan a la base de muros, que para las cargas permanentes alcanzan los  $2,05 \text{ kg/cm}^2$ , con la tensión admisible de terreno que dio el estudio de suelo de ese sector a partir del pozo tangencial realizado, y que resultó de  $0,95 \text{ kg/cm}^2$ . Figura 16.

habitación D9 resultó del 19,5 %, valor mucho mayor que la humedad de terreno de los sondeos realizados en otros sectores de la Estancia, por lo que se considera posible que estas dos condiciones, capacidad resistente del terreno casi al límite de las tensiones que originan las cargas en el sector y humedad del suelo de fundación superior al resto de la construcción, que hace pensar en la ocurrencia de alguna infiltración de agua en la zona, sean la causa de la aparición de la fisura relevada en el muro de la habitación.

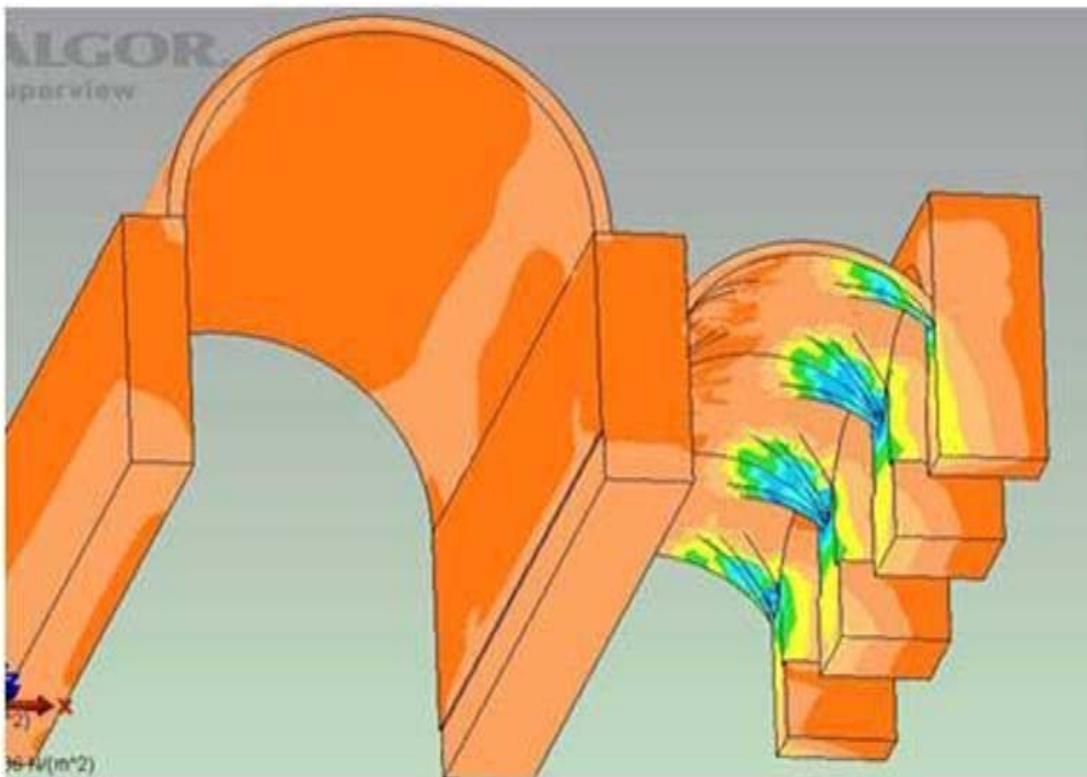
Figura 18. Tensiones de Compresión en bóvedas y base de muros del noviciado.

- Descensos máximos (z): 1,6 mm en bóveda de la habitación, y 0,9 mm en bóvedas de la galería.
  - Tensiones de Compresión: El mapa de tensiones principales de compresión muestra un valor máximo de  $22,7 \text{ Kg/cm}^2$  en el encuentro entre las bóvedas de galería con las columnas (color azul). En la clave de las bóvedas de la galería, las tensiones están por debajo de los  $3,69 \text{ Kg/cm}^2$  (color beige claro) igual que en la clave de la bóveda de cañón.
- Por su parte, al nivel de terreno, las tensiones máximas de compresión resultaron: en la base de los muros con valores que varían en el ancho de los mismos, entre  $3,7 \text{ Kg/cm}^2$  a  $0,97 \text{ Kg/cm}^2$ , dando

un promedio de  $2,33 \text{ Kg/cm}^2$  y en la base de las columnas la variación en el ancho es de 9,12 a  $0,97 \text{ Kg/cm}^2$ , lo que da un promedio de  $5,05 \text{ Kg/cm}^2$  (colores naranja a beige claro del gráfico). Estos valores no resultan en absoluto preocupantes, dado que este edificio, ubicado a considerable distancia del resto de la Estancia, está fundado sobre roca madre, terreno cuyas tensiones de rotura son muy altas. Figura 18.

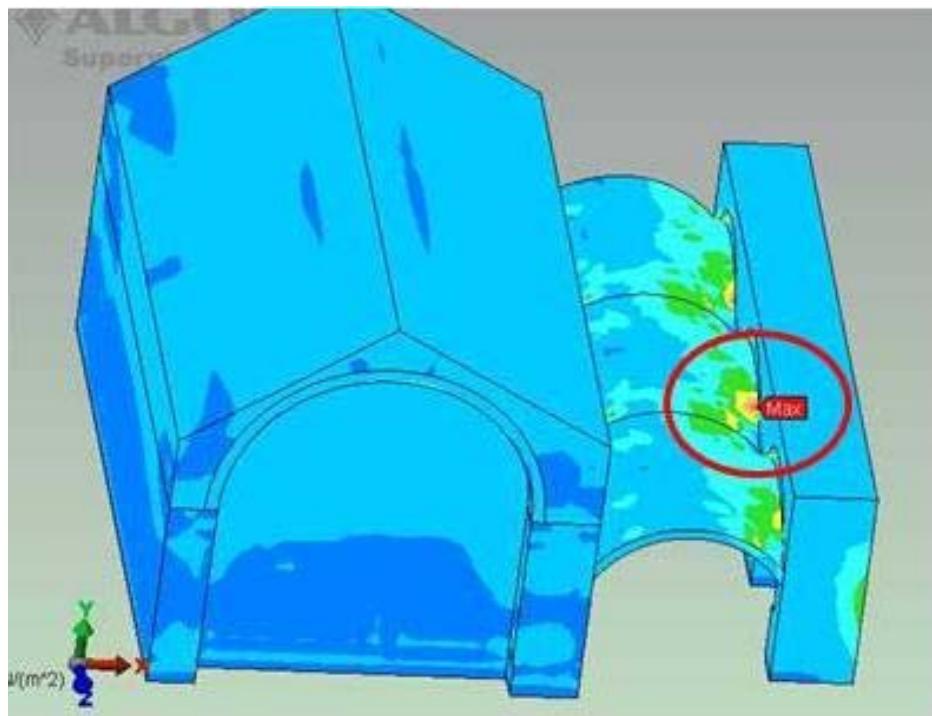
Figura 19. Tensiones de Tracción en el sector del Noviciado

- Tensiones de Tracción: el modelo muestra puntos de concentración de tensiones elevadas ubicados en la zona de contacto entre bóvedas de aristas de la galería y columnas, con valores que en algún punto muy pequeño llegan a los  $17,8 \text{ kg/cm}^2$  (color rojo) y decrecen rápidamente en las cercanías del mismo hasta valores del orden de los  $7 \text{ kg/cm}^2$  (color verde). El resto de la bóveda está trabajando con tensiones de tracción de entre  $2,2$  y  $0,8 \text{ kg/cm}^2$ . (Colores celeste - azul). Por su parte, la bóveda de cañón corrido de las habitaciones tiene tensiones de tracción en su clave con valores entre los  $2$  y  $3 \text{ kg/cm}^2$ . Figura 19.
