Restauro das cúpulas do Museu Nacional de Belas Artes no Rio de Janeiro
Revista de la Asociación Latinoamericana de Control de Calidad, Patología y
Recuperación de la Construcción, vol. 4, núm. 1, enero-abril, 2014, pp. 28-37
Asociación Latinoamericana de Control de Calidad, Patología y Recuperación de la
Construcción, A. C.
Mérida, México

Restauro das cúpulas do Museu Nacional de Belas Artes no Rio de Janeiro

R. Trevisan¹

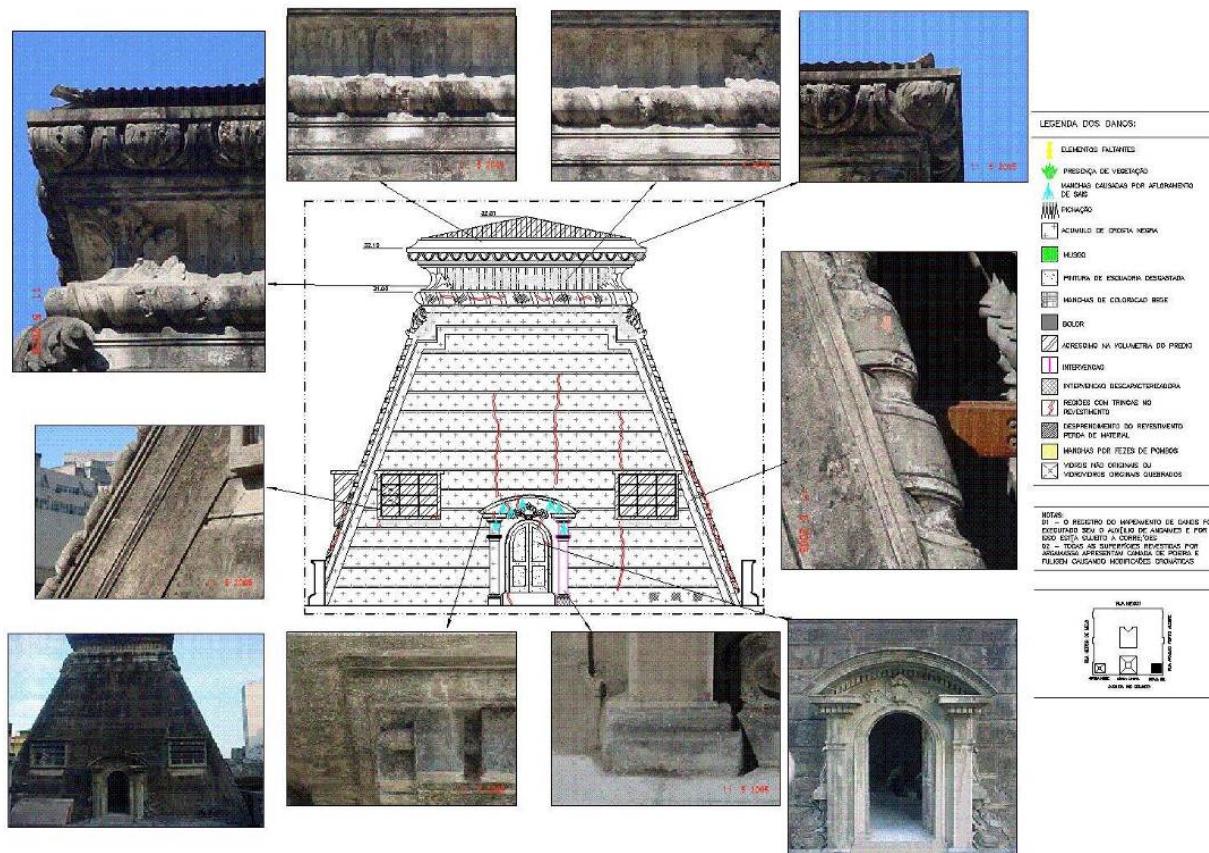
As cúpulas encontravam-se em péssimo estado de conservação, com diversas infiltrações e com os elementos decorativos fissurados e quebrados. Inicialmente foi elaborado um mapeamento de danos (Figura 3) e realizados os testes laboratoriais visando diagnosticar o grau de corrosão da parte metálica: estrutura e tela deployée.

Figura 3. Mapeamento de danos de uma das faces da Cúpula Sul. (Ribeiro et al, 2006).

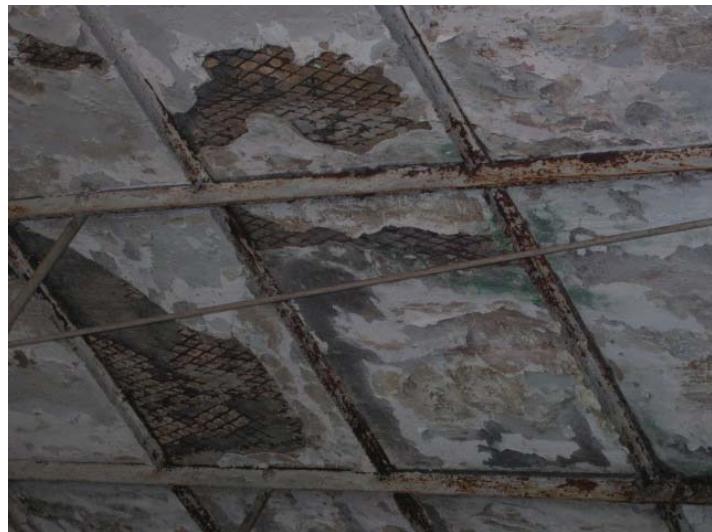
Os laudos e testes laboratoriais indicaram alta corrosividade dos elementos metálicos das cúpulas, e as argamassas se encontravam com alto grau de permeabilidade (Figura 4). Na cúpula Norte a água das chuvas penetrava em seu interior através das paredes, chegando a atingir a galeria de exposição do 3º pavimento do MNBA.

Figura 4. Aspecto da argamassa interna da cúpula Norte.

Com isto os técnicos da UFRJ, do MNBA e do IPHAN propuseram a retirada de toda argamassa existente e substituição por uma nova argamassa interna impermeável, utilizando a tela metálica Gerdau, e outra argamassa nova, externa, compatível visualmente, com a existente no local.

Sendo assim chegou-se à conclusão que o melhor procedimento a ser adotado era a retirada total das argamassas existentes e substituição por novas, preservando-se a imagem do edifício como um todo, e visando a salvaguarda do patrimônio edificado de estimável valor que representa o prédio do MNBA além de todo o seu valioso acervo. A argamassa interna teria produtos impermeabilizantes e tela metálica Gerdau Q-113, fixada na estrutura da cúpula, instalando-se pastilhas para controle da corrosão.

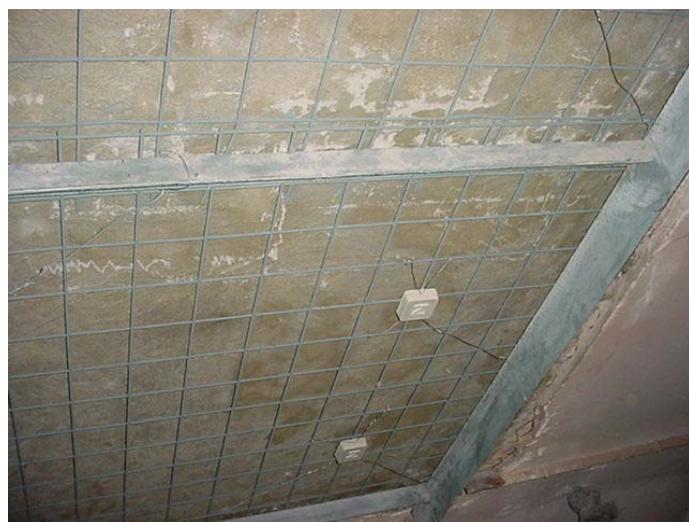
Este teste foi realizado em dois quadros da parede lateral da cúpula Sul (Figuras 5 e 6). O resultado foi relativamente satisfatório, no entanto, demandava uma mão de obra cuidadosa e um tempo de execução um pouco longo.

Figura 5. Tela metálica e pastilhas Z.
(Fonte: Arquivo da Equipe do Projeto de restauro do MNBA)

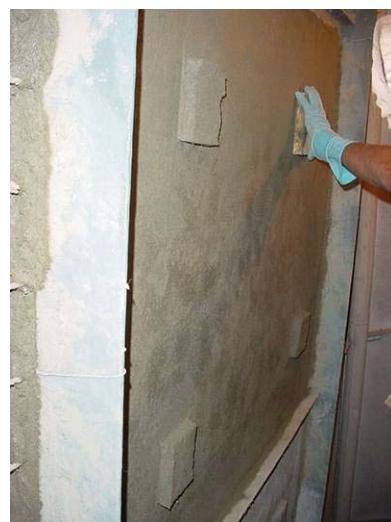
Figura 6. Tela com revestimento de argamassa.
(Fonte: Arquivo da Equipe do Projeto de restauro do MNBA)

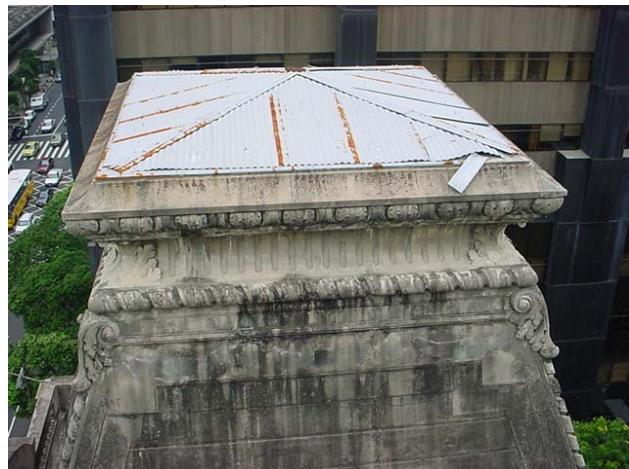
A cobertura estava em péssimo estado de conservação, corroída e com partes quebradas (Figura 7), devendo ser substituída. A corrosão existente nas telhas metálicas escorria nos elementos artísticos do coroamento causando desgaste e infiltração de água.

Figura 7. Cobertura metálica das cúpulas.
(Fonte: Arquivo da Equipe do Projeto de
restauro do MNBA)

Proposta de intervenção: Foi proposta a substituição da telha metálica por cobertura de linguagem arquitetônica contemporânea, em quatro águas de policarbonato, com estrutura metálica de sustentação e pequeno beiral para evitar o escorrimento da água pelos elementos decorativos em argamassa (Figura 8). Com isto pretendeu-se retornar a função de iluminação zenital da cúpula. Foi projetado, também, um revestimento em chapa de alumínio, pintada na mesma cor dos ornatos, pra evitar que a água da chuva proveniente da cobertura causasse infiltração nos mesmos (Figura 9). Os vestígios ainda existentes da cúpula original deveriam ser mantidos como testemunhos do projeto original.

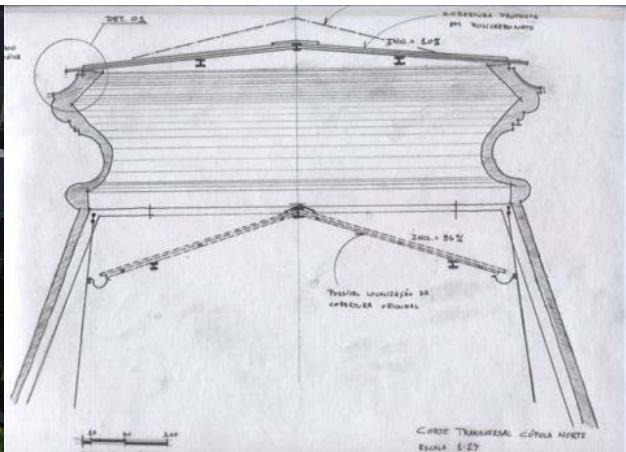
Figura 8. Cobertura proposta.
(Ribeiro et al, 2006).

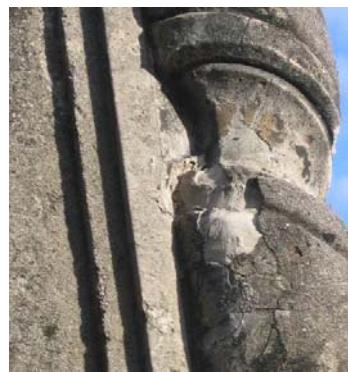
Os elementos decorativos das cúpulas, tais como cordéis, guirlandas e pinhas, em argamassa, também se encontravam em péssimo estado de conservação, alguns rachados, outros com intervenções anteriores soltando (Figuras 10), além da ferragem de sustentação estar corroída.

Figura 10. Intervenção inadequada. (Fonte: Arquivo da Equipe do Projeto de restauro do MNBA)

Proposta de intervenção: O péssimo estado de conservação em que se encontravam os elementos decorativos não justificavam a sua permanência. Sendo assim, foi proposta a substituição destes elementos decorativos por outros executados com argamassa esteticamente compatível com a argamassa dos panos de vedação, e fixados com pinos de aço inoxidável para evitar a corrosão. Com este procedimento garantia-se a qualidade do serviço, consequentemente uma maior durabilidade, e também a composição estética, permitindo uma leitura homogênea das cúpulas. Estes elementos decorativos foram todos documentados através de registros gráficos e fotográficos e os moldes executados, no canteiro de obras, por firma especializada, antes do término do projeto de restauro. À medida que o tempo ia transcorrendo, as águas ácidas das chuvas e o alto índice de poluição (SO_2) proveniente da queima de combustíveis em vista da localização do prédio em área de grande fluxo de automóveis estavam deteriorando os elementos em argamassa de forma acelerada. Foram executadas formas de silicone e moldes em gesso de todos os elementos, para serem utilizados por ocasião das obras de restauro das cúpulas.
