## Degradação do concreto de uma Estação de Tratamento de Esgoto (ETE) por ácido sulfúrico biogênico.

Neste trabalho foi realizado um estudo da degradação do concreto da ETE Santa Quitéria, da Companhia de Saneamento do Paraná (SANEPAR), situada no município de Curitiba – PR, mais especificamente objetivando o reator anaeróbio de fluxo ascendente e manta de lodo (UASB – Upflow Anaerobic Sludge Blanket).

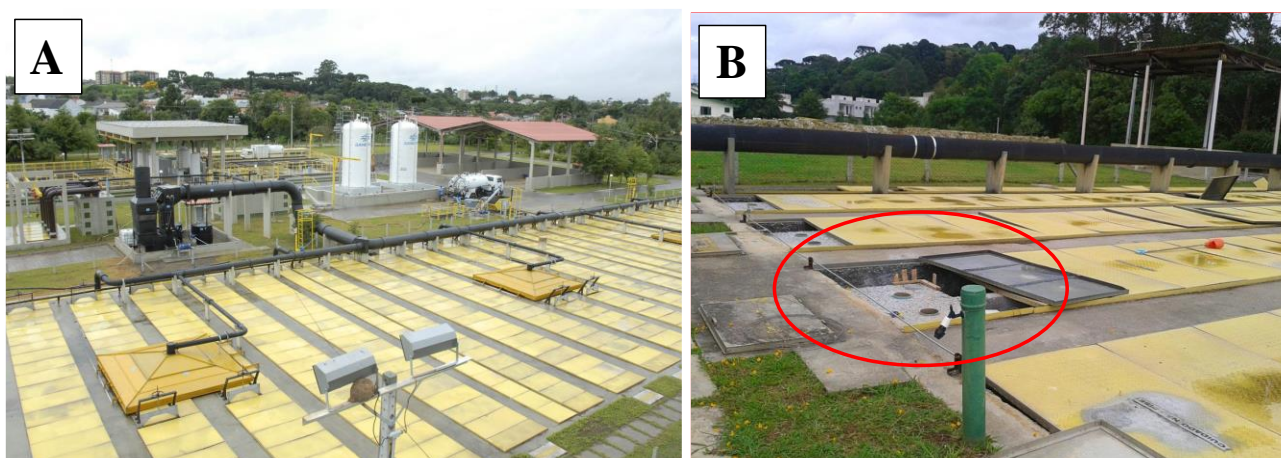
A Figura 1 apresenta uma vista geral da ETE Santa Quitéria (A) e o local onde foram coletadas as amostras para caracterização e análise da degradação do concreto (B).

Figura 1. Vista geral da ETE Santa Quitéria (A) e local de retirada de amostras e extração de testemunho da laje (B).

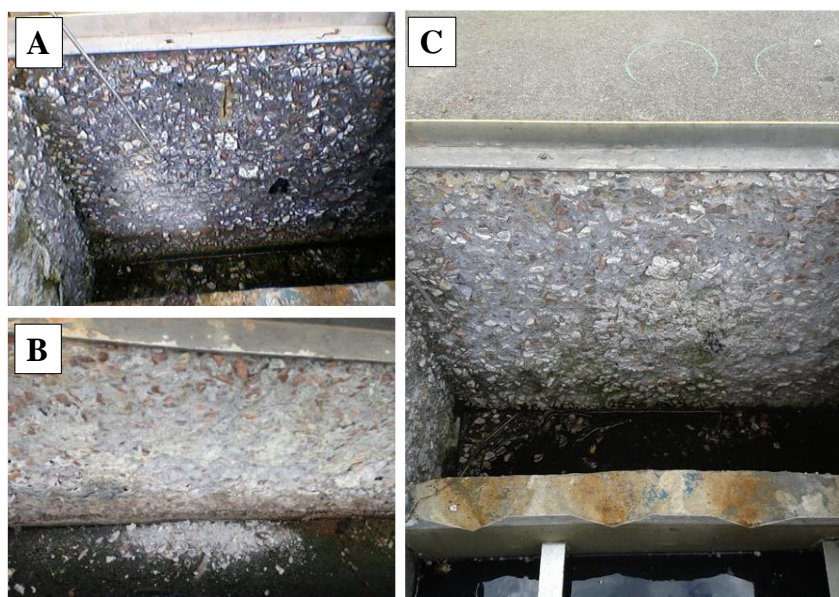
A ETE, em operação a aproximadamente 15 anos, apresenta visível degradação por ataque de ácido sulfúrico biogênico, com a superfície das paredes laterais do reator apresentando-se altamente friáveis e, na laje de cobertura, degradação menos acentuada. A Figura 2 (A, B e C) apresenta detalhes das paredes laterais do reator UASB, com destaque para a imagem “B”, referente a um local onde foi possível observar a friabilidade do concreto ao ser friccionado manualmente. Na parte inferior desta imagem é possível observar o pó de concreto resultado de uma simples fricção manual, sendo uma evidência da fácil desagregação do material provocada pelo mecanismo de degradação próprio deste ambiente.

Figura 2. Detalhes da degradação do concreto das paredes laterais do reator UASB.

A análise comparativa entre os difratogramas fazendo destaque no picos coletados entre 8° e 12° 2 $\theta$  (Figura 12), na região de identificação da etringita e da gipsita, referente à parede do reator UASB, à base do testemunho e a uma das camadas internas do concreto, evidencia que a parede do reator contém basicamente gipsita, tornando o material totalmente friável, com destacamento, inclusive do agregado graúdo, conforme foi evidenciado na Figura 2.

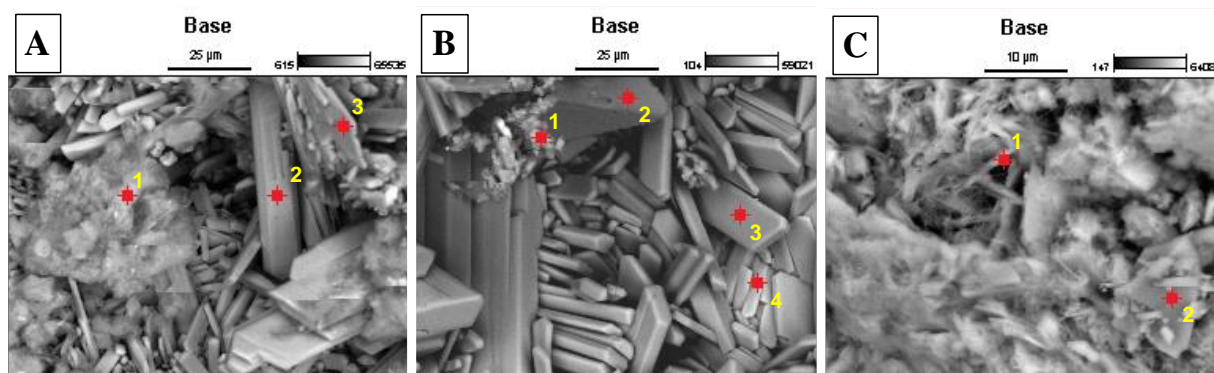
Figura 6. Microscopia eletrônica de varredura (SEM) e pontos de análise por sistema de energia dispersiva (EDS) da parede do reator UASB (A), do topo do testemunho de concreto extraído da laje de cobertura (B) e de camada interna do concreto do testemunho (C).

A morfologia retangular dos cristais apresentados na Figura 6(A) e 6(B) caracterizam a gipsita, evidenciado a sua formação tanto na parede do reator UASB quanto no topo do testemunho. Na Figura 6(A), referente à parede do reator, há a presença de composto com estrutura não definida, representada pelo ponto 1. Os pontos 2 e 3 referem-se à gipsita. A Figura 7 apresenta os gráficos de EDS dos pontos em destaque na Figura 6(A).

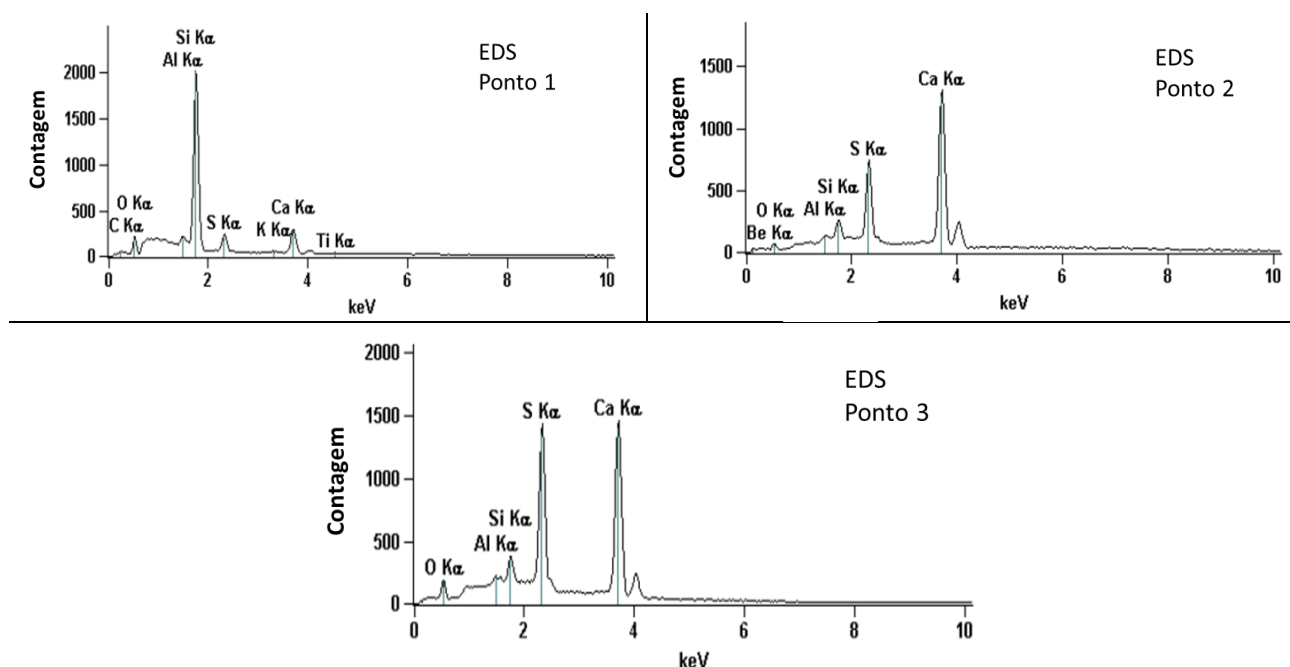
Figura 7. Pontos de análise por sistema de energia dispersiva (EDS) da parede do reator UASB, conforme pontos destacados na Figura 6(A).

O ponto 1, apresentado na Figura 7, evidencia a presença, principalmente de sílica, com resquícios de cálcio, enxofre e oxigênio. Assim sendo, é bem provável que a estrutura sem forma definida caracteriza o gel de sílica ( $\text{Si}(\text{OH})_4$ ), oriundo da decomposição do C-S-H, sobreposto com fragmentos de gipsita. Os pontos 2 e 3 caracterizam-se pela presença de cálcio e enxofre, constituintes da gipsita. A Figura 8 apresenta os elementos constituintes dos cristais apresentados na Figura 6(B), referente ao topo do testemunho de concreto extraído da laje de cobertura do reator UASB.

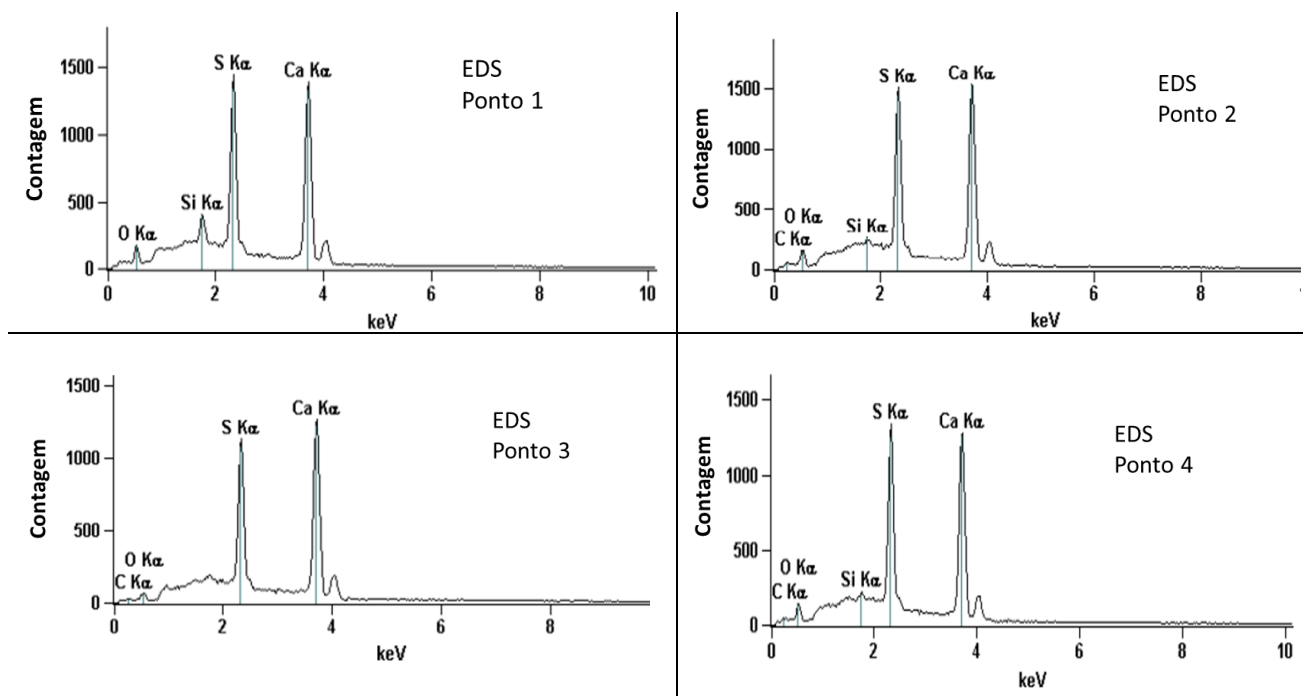
Figura 8. Pontos de análise por sistema de energia dispersiva (EDS) do topo do testemunho de concreto extraído da laje de cobertura do reator, conforme pontos destacados na Figura 6(B).

O ponto 1 da Figura 8 destaca a presença de cálcio e enxofre, característicos da gipsita, e também de sílica e oxigênio, o que caracteriza a deposição de gel de sílica sobre a gipsita. Os pontos 2, 3 e 4, da mesma figura, constituídos de cálcio e enxofre, indicam a formação de gipsita.

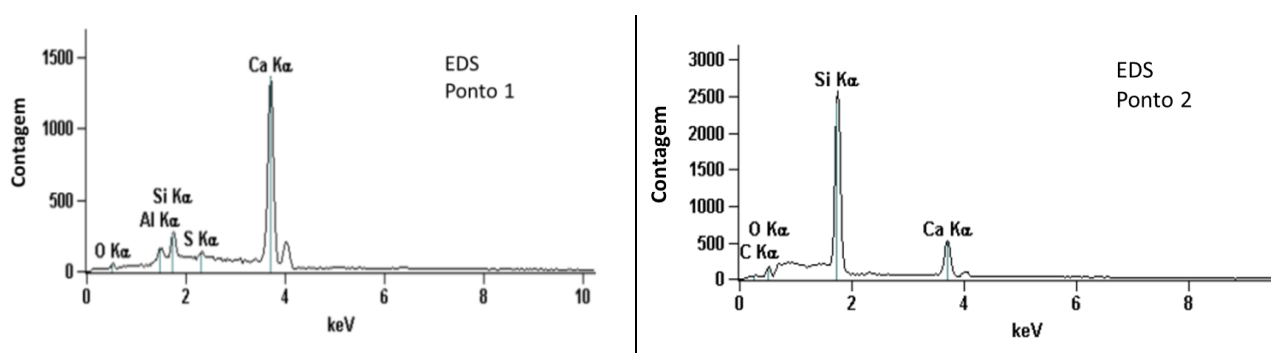
Figura 9. Pontos de análise por sistema de energia dispersiva (EDS) de camada interna do concreto do testemunho, conforme pontos destacados na Figura 6(C).

O ponto 1, constituído de cálcio e sílica, com a presença de alumina, caracteriza o C-S-H contendo alumínio, ou seja, sílico-aluminato de cálcio hidratado. Já o ponto 2, indica a presença de sílica, com indícios de cálcio. A morfologia desta estrutura é característica do quartzo, indicando ser um grão de agregado miúdo constituinte da argamassa do concreto.

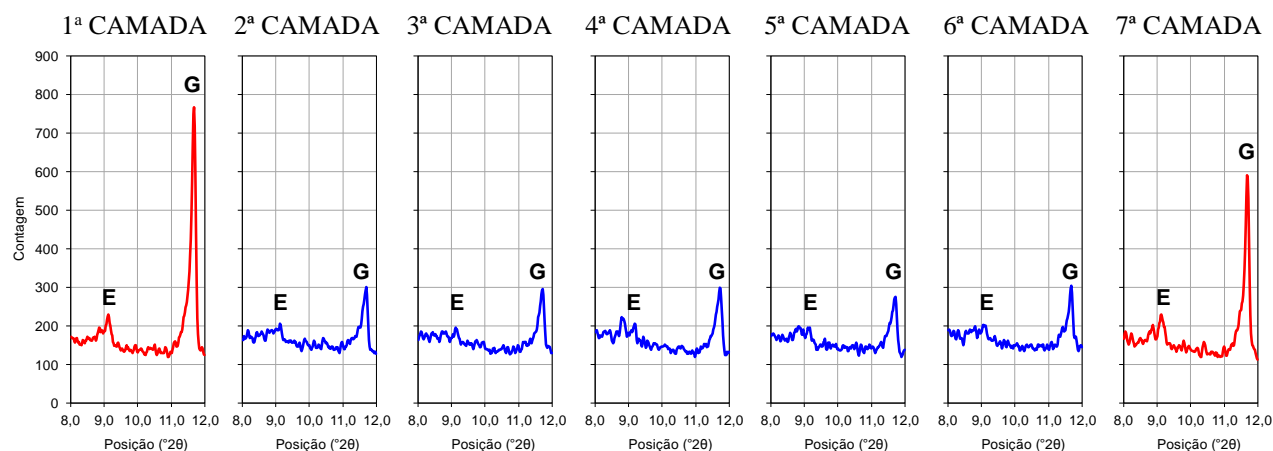
Porém, a região de maior interesse dos difratogramas para a identificação dos compostos formados pelo ataque por ácido sulfúrico biogênico está compreendida entre  $8^\circ$  e  $12^\circ$   $2\theta$ , pois neste intervalo estão contidos os picos de maior intensidade da etringita ( $9,1^\circ$   $2\theta$ ) e da gipsita ( $11,6^\circ$   $2\theta$ ). Por este motivo, foi elaborada a Figura 10 com o destaque para esta região dos difratogramas referentes à presença de etringita e gipsita nas diferentes camadas de concreto do testemunho. É evidente que há gipsita ao longo de todo o perfil do concreto, resultado da difusão do ácido sulfúrico biogênico produzido na superfície do concreto pelas bactérias oxidantes. A difração de raios-X, uma técnica qualitativa (semi-quantitativa), permite a análise comparativa entre as camadas e, desta forma, verifica-se que na base e no topo do testemunho, há maior teor de etringita e gipsita em relação às camadas internas do concreto. As camadas superficiais apresentam-se friáveis, indicando que a formação destes compostos, de caráter expansivo, resulta em tensões que superam a resistência à tração da matriz hidratada, causando microfissuração e, por fim, a desagregação do material.

Figura 10. Difratogramas das camadas de concreto do testemunho extraído da laje de cobertura do reator UASB, com destaque à região de pico de máxima intensidade da etringita e da gipsita.

Os resultados obtidos pela XRD corroboram as observações da SEM/EDS, ou seja, ambas as técnicas destacam a presença predominante de gipsita na superfície do concreto, apesar da identificação da etringita ocorrer somente pela XRD.

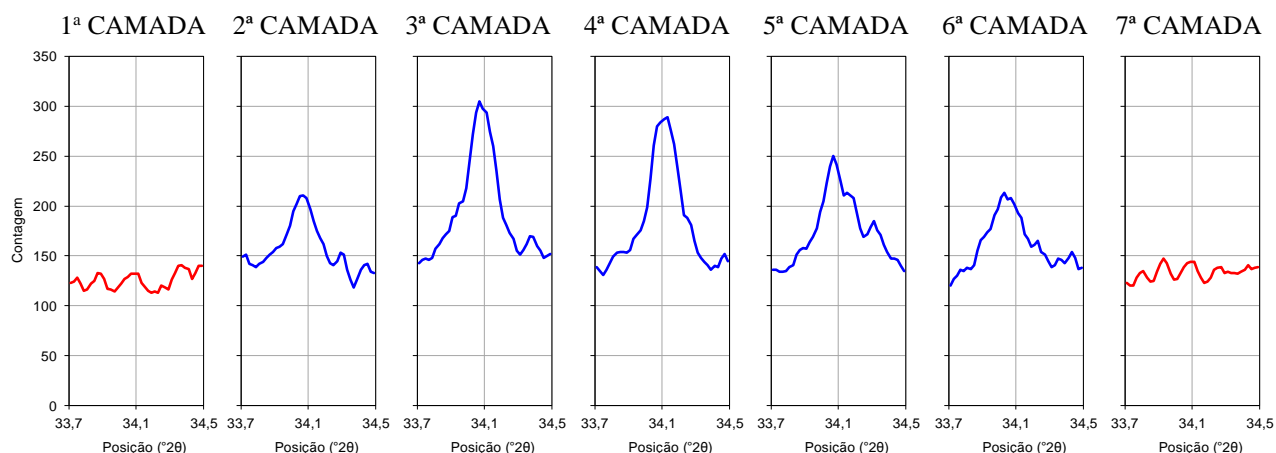
Por este motivo, é apresentada a Figura 11, que representa um destaque dos picos coletados a  $34,1^\circ 2\theta$  que representa o teor remanescente de portlandita nas diferentes camadas de concreto do testemunho. As camadas superficiais, em contato com o ambiente agressivo, não dispõem de portlandita, tendo em vista o consumo total por carbonatação e ataque ácido, com formação de gipsita como produto final.

A região central do testemunho ( $3^a$  e  $4^a$  camadas) contém maior teor remanescente de portlandita, com gradual redução, até o esgotamento na camada superficial. Assim sendo, constata-se que o cobrimento, até a profundidade média de 2,0 cm encontra-se neutralizada, sendo necessário que haja a descalcificação do C-S-H para prover íons cálcio à reação de formação de gipsita através da dissociação do ácido sulfúrico na água dos poros. Vale salientar que a espessura de cobrimento na área examinada é de 2,5 cm, indicando que as asaduras ainda não estão sendo afetadas pelo mecanismo de degradação em desenvolvimento.

Figura 11. Difratomogramas das camadas de concreto do testemunho extraído da laje de cobertura do reator UASB, com destaque à região de pico de máxima intensidade da portlandita.

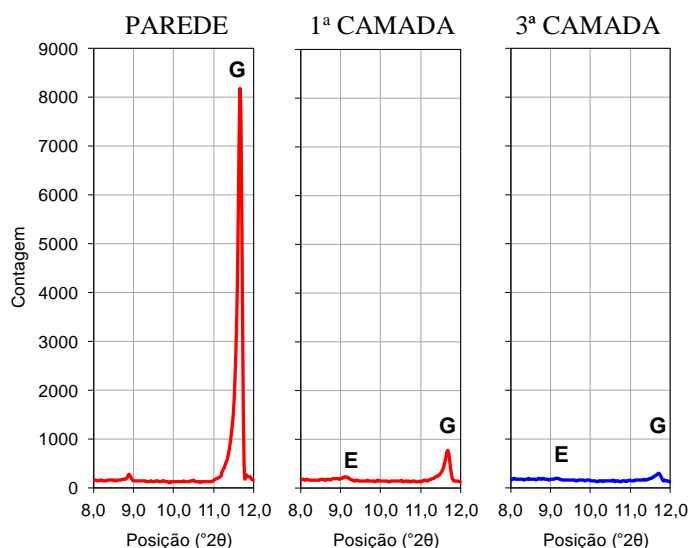
Figura 12. Difratomogramas: parede do reator UASB, camada superficial (base) e camada interna do testemunho, com destaque à região de pico de máxima intensidade da etringita e da gipsita.
