Comportamiento de las estructuras de madera construidas en la Estancia Jesuítica de Santa Catalina en el siglo XVII.

J. L. Gómez¹, M. del C. Fernández Saiz², L. Papalardo³.

Este trabajo presenta el estudio de tipologías estructurales de madera utilizadas por los jesuitas en las construcciones de la Estancia de Santa Catalina, provincia de Córdoba. Se realizó la identificación macroscópica y microscópica de la madera utilizada en vigas y columnas, en la Universidad Nacional de Santiago del Estero. Se realizaron ensayos para conocer las características físicas y mecánicas en nuestro Laboratorio, y la verificación de resistencia y deformabilidad según la norma brasilera BR7190, para conocer el grado de seguridad de la estructura. Se estudiaron las estructuras reticuladas, relevando manifestaciones patológicas en los elementos estructurales y realizando un diagnóstico que permitió estimar el grado de seguridad de los mismos.

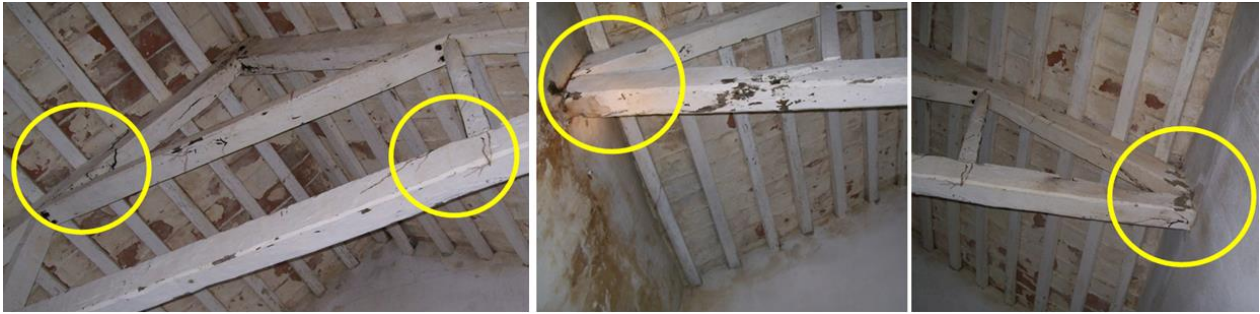
Durante las tareas de relevamiento desarrolladas, se observaron importantes manifestaciones patológicas, indicadas en la Figuras 9.

Figura 9. Cabriada. Manifestaciones patológicas relevadas en pares y tirante, y en apoyos

Con respecto a las galerías de insectos, que debilitan la madera y facilitan su putrefacción, se propone en primer lugar realizar las reparaciones necesarias para restituir la sección original de las piezas de madera. Se aconsejan también acciones para impedir el aumento de contenido de humedad de la madera, y luego aplicar insecticidas líquidos en los muros en lugares donde estén en contacto con las vigas, y luego realizar el tratamiento de la madera original utilizando un insecticida fungicida específico.

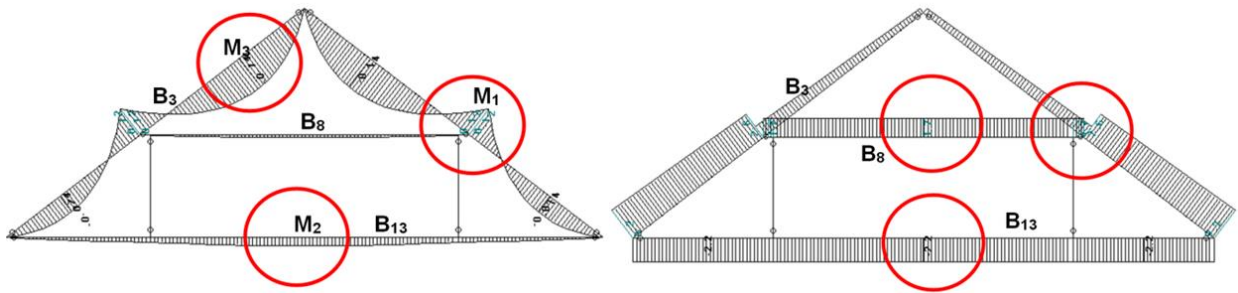
Figura 12. Diagramas de momentos flectores y de esfuerzos normales

$$\frac{\sigma_{Nd}}{f_{c0d}} + \frac{\sigma_{Md}}{f_{c0d}} \leq 1 \quad \frac{15.11}{103.9} + \frac{330}{103.9} = 3.33 \gg 1 \quad \text{NO VERIFICA} \quad (22)$$

En la cabriada analizada se puede observar que las tensiones de compresión en nudillo, considerando la estabilidad al pandeo son superiores a las resistencias de cálculo. Se sugiere entonces, como medida de seguridad, el agregado de una nueva barra que disminuya la longitud de pandeo del nudillo, pero conservando la pieza original.

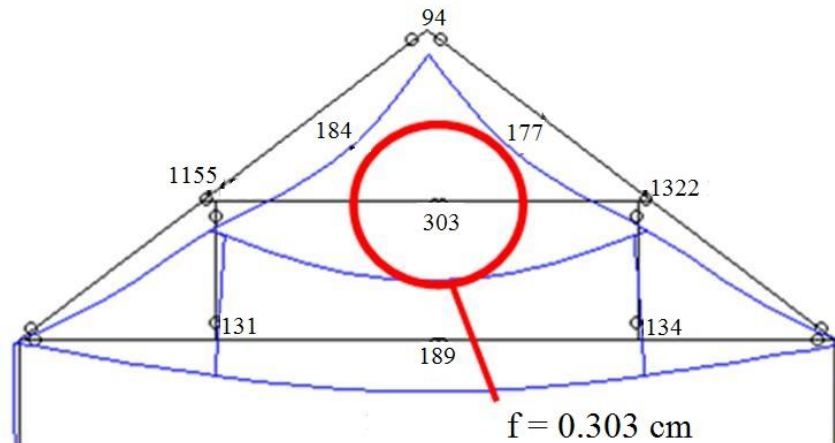
La flecha máxima de cálculo obtenida de Strap (Figura 13): $\alpha = 0.303 \text{ cm}$ es $<$ que $1/250 = 0.96 \text{ cm}$. Dada la irregularidad del tensor, la medición del descenso realizada en obra arrojó un valor aproximado de 1 cm. Surge entonces que la flecha máxima de cálculo $\alpha : 0.303 \text{ cm} <$ flecha máxima relevada $f = 1 \text{ cm}$.

Figura 13. Descensos Máximos
