Puesta en valor de una escuela patrimonial en zona de alto riesgo sísmico: un caso de estudio.

N. Maldonado¹, P. Martín¹, I. Maldonado¹, F. Calderón^{1,2}

¹ CeReDeTeC, Facultad Regional Mendoza, Universidad Tecnológica Nacional, e-mail: ngm@frm.utn.edu.ar

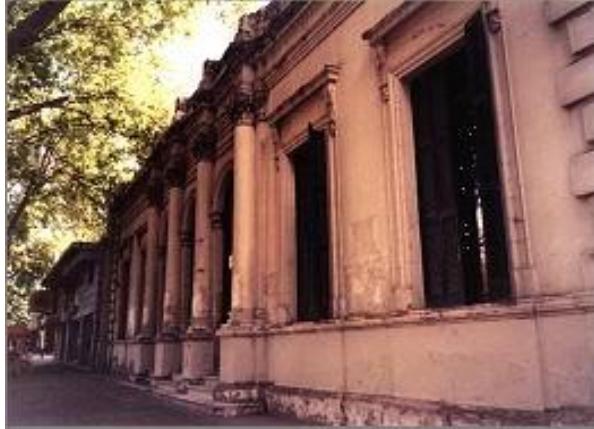
La Escuela Bartolomé Mitre fue declarada dentro del Patrimonio Cultural de la Provincia de Mendoza por Decreto Nº 1617 del 01/10/1993. La valoración como bien patrimonial se fundamenta en su aspecto arquitectónico documental, el aspecto monumental por su tipología escasa y de extinción y el valor significativo para su comunidad (Figura 1).

Figura 1. Aspecto de la fachada (año 2000)

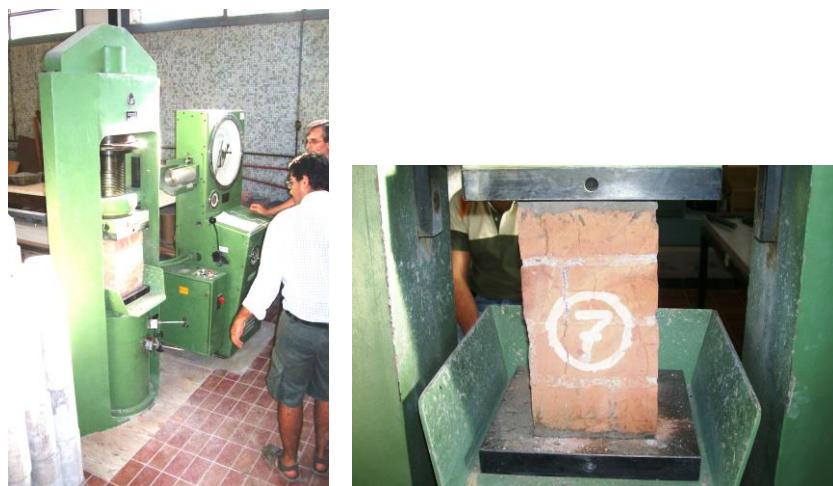
Se extraen 7 probetas de mampostería mediante sierra de corte para caracterizar las capacidades resistentes, de tamaño de 0.25x0.25x0.30 m, de las cuales 4 se ensayan a compresión y 3 a compresión y corte mediante gatos hidráulicos con elementos de aplicación de carga con rótula esférica para acomodar las probetas debido a encabezados no nivelados (ver Figuras 5 y 6). Los resultados obtenidos (Tabla 1) permiten clasificar a la mampostería como de baja capacidad portante (menos de 7,5 MPa según CCSR87).

Figura 5. Disposición de la máquina de ensayo a compresión y estado de fisuración de la probeta

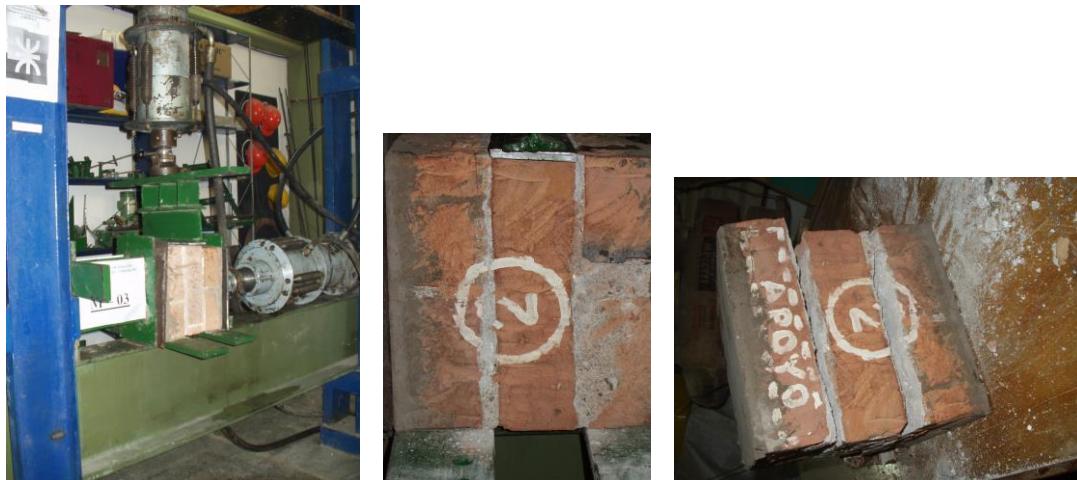
Figura 6. Disposición de los gatos hidráulicos de carga de compresión y corte y los estados de las probetas antes y después del ensayo

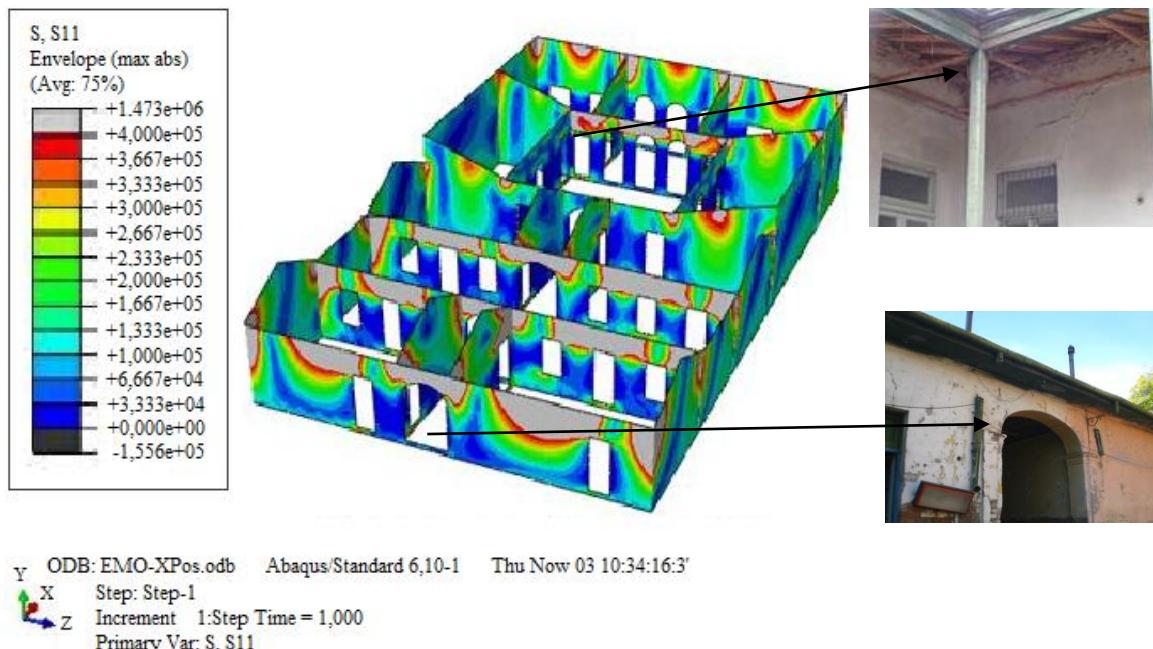
acción sísmica máxima indican los sectores más vulnerables del edificio, y que son coincidentes con los sectores dañados actualmente (ver Figura 8). Los daños observados en el edificio corresponden no sólo al problema del terremoto de 1985 y de los sismos importantes posteriores, sino a la falta de capacidad portante del suelo (Maldonado et al, 2011).

Figura 8. Correspondencia entre modelación de estado tensional y estado de daño del edificio

El diagnóstico indica la necesidad de reforzar las estructuras de mampostería, a fin de evitar deformaciones no compatibles con la mampostería.

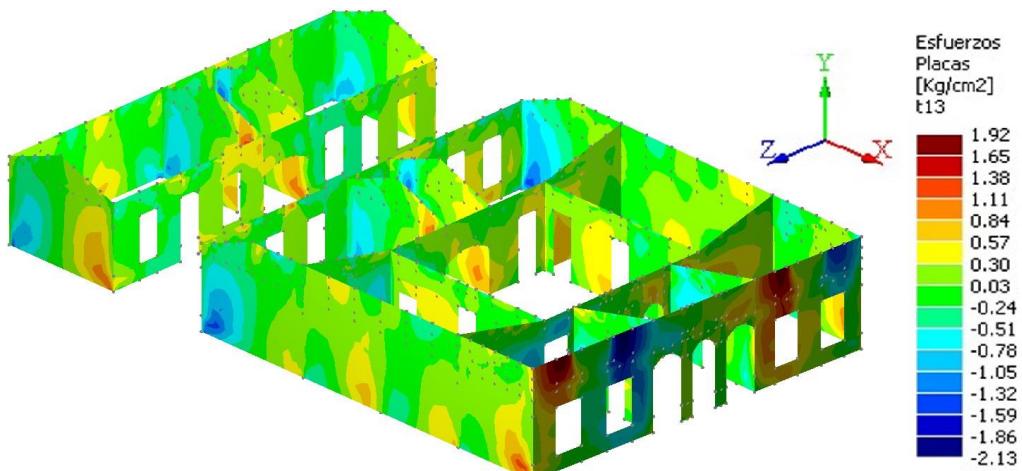
tensiones asociada a los encuentros de muros y a los puntos de aplicación de cargas, puntos que deberán ser reforzados localmente, en tanto que el resto de la mampostería se encuentra sometida a un nivel tensional normal por debajo de las tensiones máximas. El sistema estructural subsistente, en particular los muros, mantienen un nivel de tensiones por debajo de su capacidad.

Figura 10. Estado tensional del modelo

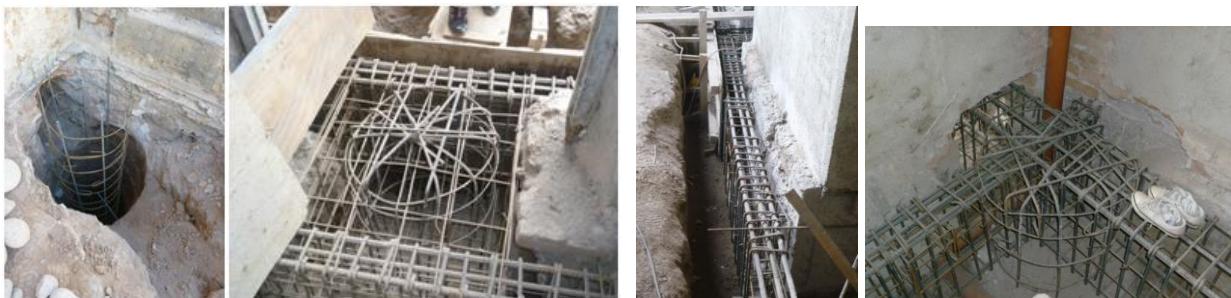
Durante la ejecución de la obra se presentaron distintas situaciones que modificaron algunos aspectos constructivos de las vigas de refuerzo de fundación de hormigón armado y los arcos. En particular, se encontró con una intervención bajo las pilas que sostienen los arcos en el patio central, se trata de una platea de fundación de unos 0,60 m de espesor. Se adoptó mantener esta base y vincularla al sistema estructural, debido a que las vibraciones producidas en la demolición podrían generar daños adicionales a la estructura.

Figura 11. Excavación de pozo, detalle de armado de cabezal, de vigas exteriores al cimiento existente y encuentro de vigas interiores y cabezal de fundación

- Optimizar la fundación existente, consolidando el cimiento de cascotes mediante la inclusión de vigas de fundación de altura semejante a la altura del cimiento existente y la construcción de pilas de fundación hasta alcanzar el estrato de suelo resistente, ubicado por lo menos a 9 m de profundidad. Donde las condiciones de vecindad lo permita la viga de fundación estará conectada mediante pasadores metálicos entre sí o entre la viga y el cimiento en el caso de ubicación en la medianera o frente.

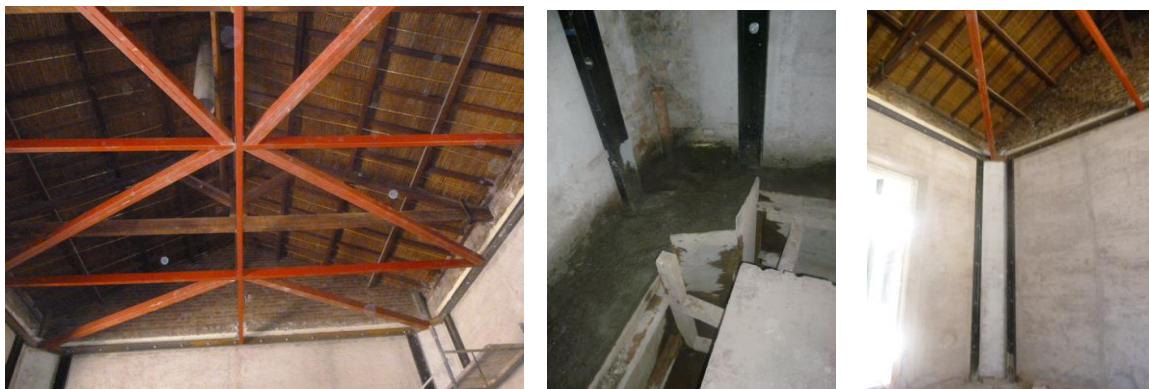
Figura 12. Emparrillado metálico triangulado a nivel de techo, anclaje de columnas en vigas de fundación y columnas y vigas metálicas de encadenado ancladas en la mampostería

- Conformar un reticulado metálico en la parte superior del edificio, a fin de arriostrar en ambas direcciones los muros de mampostería mediante vigas metálicas ancladas a las paredes y perfiles metálicos, triangulando el espacio a cubrir. Este reticulado metálico se ubica de forma tal que el cielorraso suspendido no lo deja en evidencia y permite a su vez ser utilizado para ubicar cañerías de instalaciones (electricidad y aire acondicionado).

- Trasmitir los esfuerzos de la estructura a las fundaciones a través de columnas metálicas ancladas en la estructura de mampostería y en la estructura de fundación.

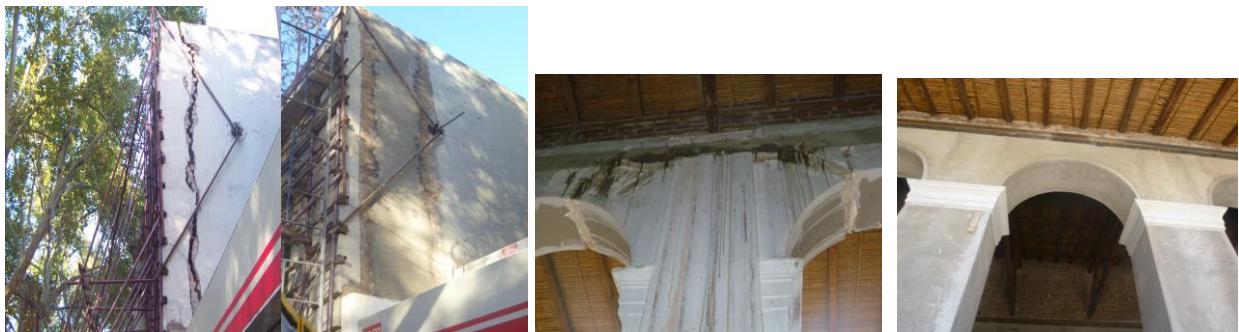
La eliminación de revoques y pinturas ha permitido apreciar el estado de daño en la mampostería, donde se han adoptado distintas técnicas de recuperación, según la ubicación y nivel de fisuración (Figura 13 y 14). La propuesta de recuperar el piso de madera con la cámara de aire ha permitido eliminar la humedad de la mampostería, dado el tiempo transcurrido de la obra que se ha mantenido al aire y al efectivo funcionamiento de las ventilaciones.

Figura 13. Fachada antes y después de la reparación de la mampostería. Arcos dañados y arcos reparados después de la consolidación

- Para recuperar el monolitismo de la estructura de mampostería se propone el uso de lechadas de inyección cementicias o epoxis, según el espesor de las fisuras para recuperar la adherencia de mampuestos y morteros. En función del espesor de las fisuras podrá realizarse el cosido de la mampostería, en especial en el caso de los arcos.

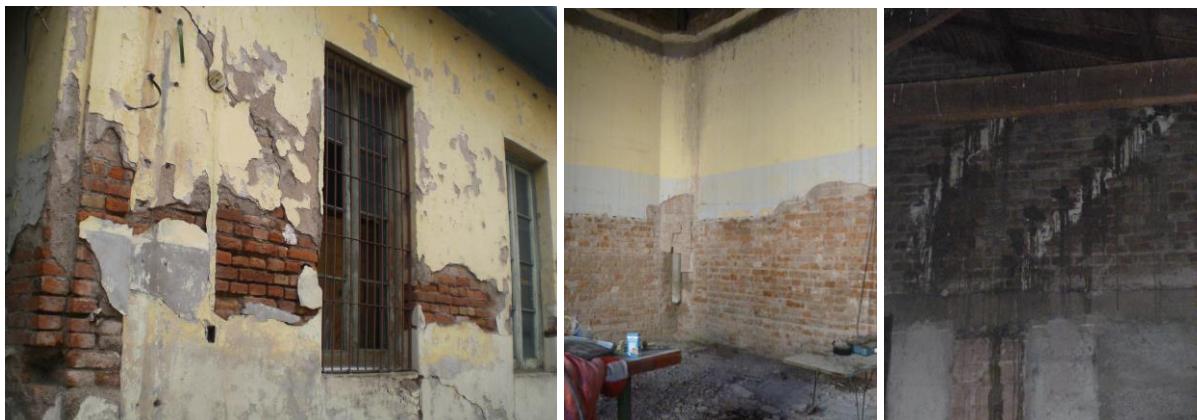
Figura 14. Estado de la mampostería previo a la intervención, estado de la mampostería luego de la recuperación de la cámara de aire y reparación de la mampostería con inyecciones y cosido.

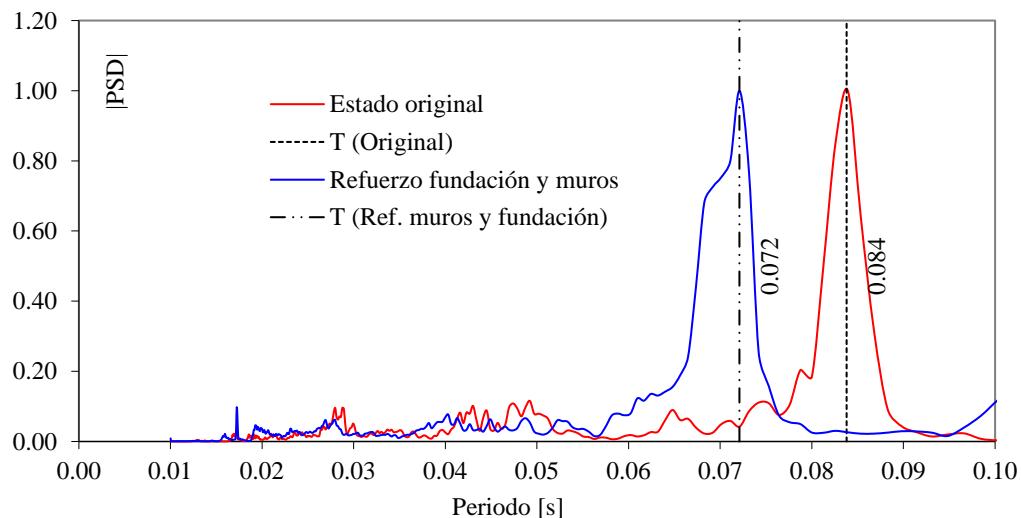
Para los resultados de la medición de vibraciones ambientales se presenta la Densidad Espectral de Potencia normalizada ($|PSD|$). En la Figura 15 se muestra el análisis del muro sur, la curva roja es el espectro de potencia obtenido a partir de las mediciones tomadas en la estructura dañada antes del comienzo de los trabajos de refuerzo, donde se observa que el periodo fundamental de ese muro es de 0,084 s en sentido perpendicular al muro. Luego del refuerzo de fundaciones y reparación de fisuras se realizan nuevas mediciones de vibraciones, donde la curva azul es el espectro de potencia. El corrimiento del pico a 0,072 s representa una disminución del periodo del muro en el sentido analizado. Debido a que la masa no cambió significativamente, el cambio sería atribuible al aumento de rigidez de 36% estimado según la ecuación (1) derivada de la ecuación de periodo para un vibrador de un grado de libertad.

Figura 15. |PSD| muro analizado. Estado original, reforzado y periodo teórico.

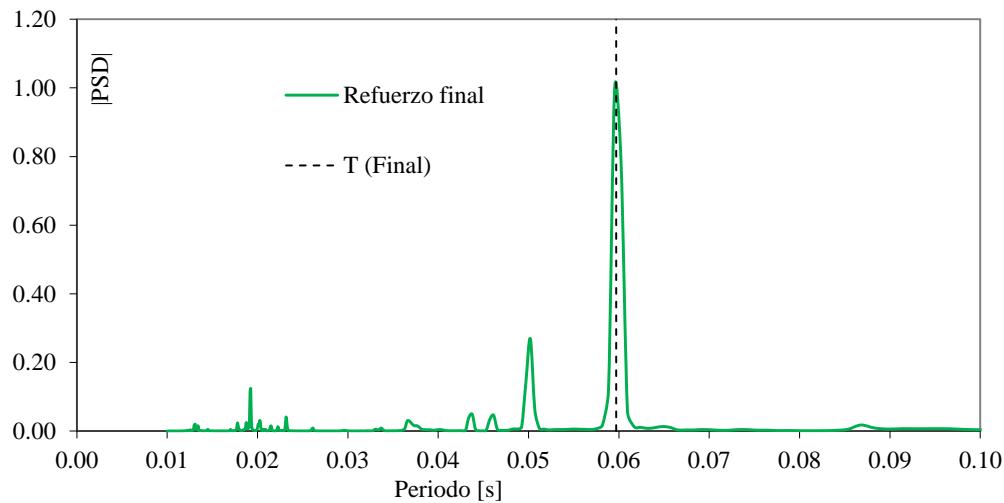
Finalmente una vez realizado el emparrillado metálico cuyo objetivo fue el de rigidizar a nivel de cubierta el edificio, se miden nuevamente las vibraciones para conocer el periodo final del edificio. En la Figura 16 se presenta el espectro de potencia, donde se ve que el periodo final de la estructura es de 0,059 s.

Figura 16. |PSD| Periodo final de la estructura.

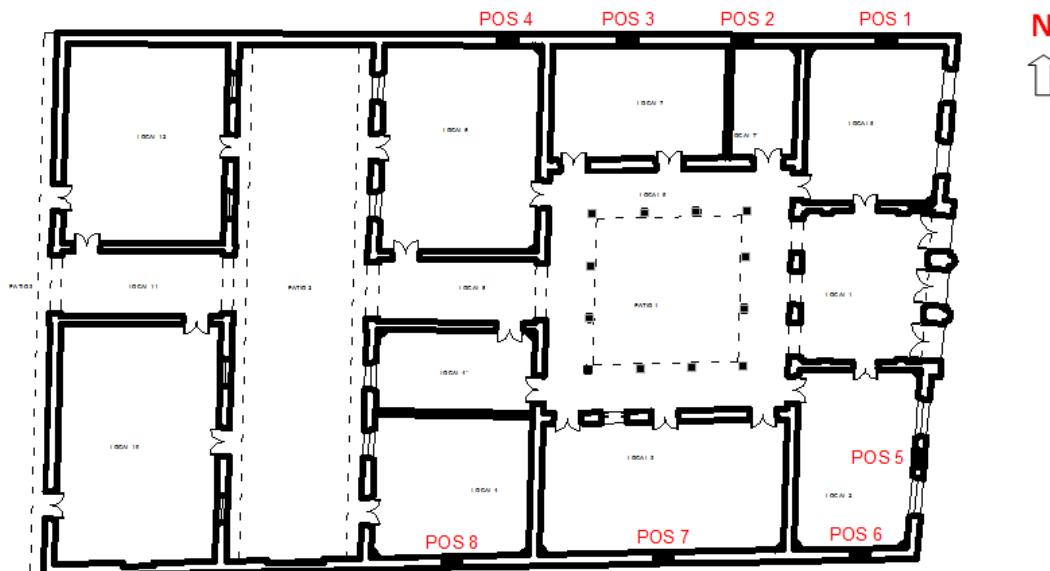
Este índice de aumento de rigidez se evaluó en cada posición [POS #] que se indican en la Figura 17 y cuyos resultados se presentan en la Tabla 2.

Posición	Irigidez [%]	Dirección analizada
POS 1	0	N-S
POS 2	0	N-S
POS 3	3	N-S
POS 4	0	N-S
POS 5	91	E-O
POS 6	16	N-S
POS 7	36	N-S
POS 8	72	N-S

Figura 17. Posición de las mediciones de vibraciones ambientales.
