Estudio de los daños y refuerzos necesarios para la recuperación del techo de la iglesia
de Salsipuedes-Córdoba-Argentina.

Estudio de los daños y refuerzos necesarios para la recuperación del techo de la iglesia de Salsipuedes-Córdoba-Argentina.

J.L. Gómez¹, K. Klein², G. Montiel³

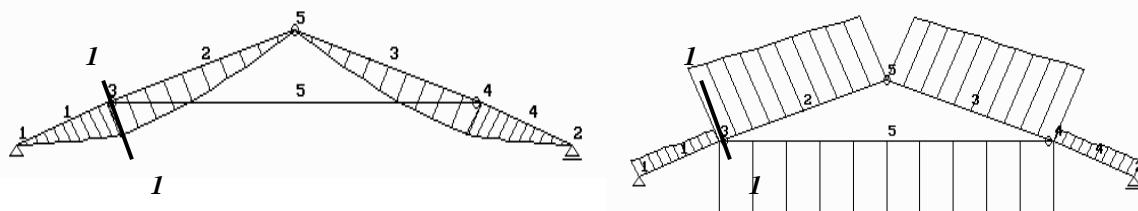
Figura 6. Diagramas momentos flectores y esfuerzos normales

En sección 1-1 se hallan las solicitudes máximas $M=0,73 \text{ tnm}$, $N=1,913 \text{ t}$ ver “Figura 6”.

$$\sigma_{tr} = \sigma_N + \sigma_M = \frac{1913 \text{ kg}}{105 \text{ cm}^2} + \frac{7300 \text{ kgcm}}{262.5 \text{ cm}^3} = 296 \text{ kg/cm}^2 \quad (4)$$

Se puede apreciar que la tensión de trabajo es muy superior a la resistencia de cálculo ($296 \text{ kg/cm}^2 >> 136 \text{ kg/cm}^2$) hecho que queda evidenciado en los deterioros sufridos por este tipo de estructuras en dicha sección. Ver fotografías “Figura 7”

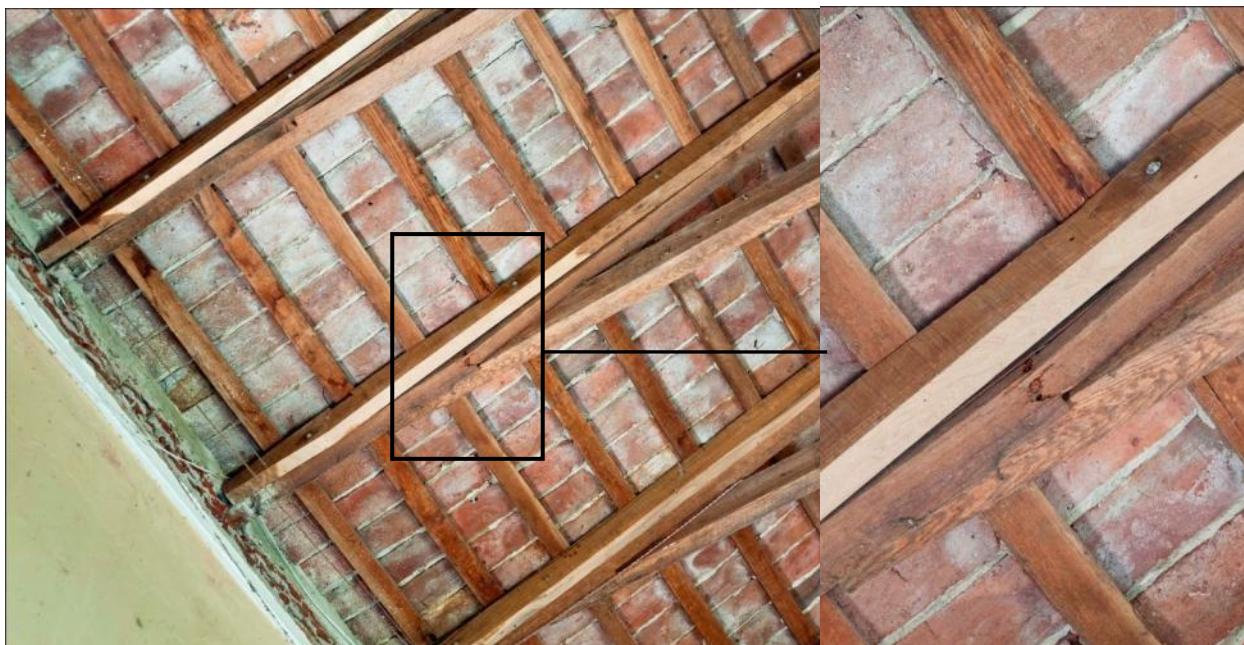
Figura 7. Manifestaciones patológicas relevadas en unión par y nudillo

En la capilla se relevaron distintos tipos de daños que se podrían clasificar en los siguientes, por un lado pudrición del par en las zonas de los apoyos y por otro, fisuras paralelas a las fibras tanto en pares como en nudillo y barras quebradas en la unión par y nudillo.

Se proyecta adicionar una barra metálica que vincule los dos apoyos, para lo cual se emplea una barra de acero de 14mm de diámetro de modo de no perturbar demasiado la calidad espacial interior original. Ver “Figura 8”.

Para los casos de vigas quebradas pero madera sin pudrición se utiliza el cocido interno con varillas de acero y resina epoxi. Se recuerda que estos daños, fisuras y quebraduras se han producido por las solicitudes del Sistema estructural anterior y que en la propuesta estructural actual las mismas disminuyen notablemente. Ver “Figura 13”.

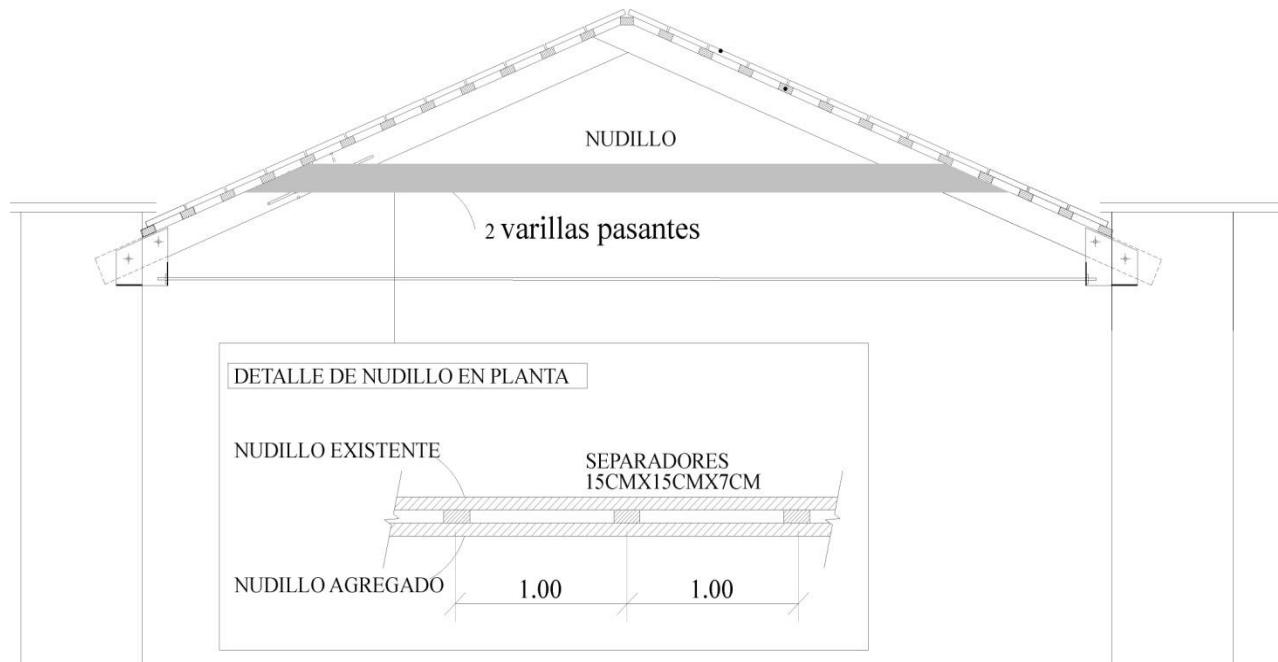
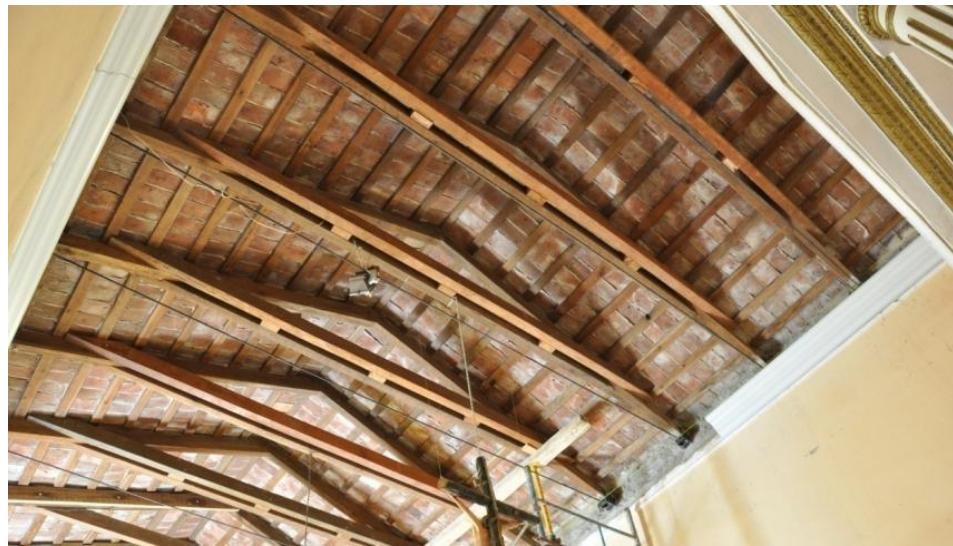
Figura 10. Detalle del nudillo propuesto

Verificación de nudillo. La Barra 5 que en la estructura original trabajaba a tracción, en el nuevo esquema proyectado está solicitada a compresión con un valor $N = 1,008$ t con una esbeltez importante determinada a partir de su longitud=380 cm y radio de giro $i_{min} = 4,08$ cm (7)

$$\lambda = \frac{l}{i_{\min}} = 95 > 80 \quad (7)$$

Por este motivo se diseña la incorporación de una barra apareada de igual sección vinculada mediante separadores discontinuos para asegurar su correcto comportamiento a compresión. Ver detalle del nuevo nudillo en “Figuras 10 - 11”

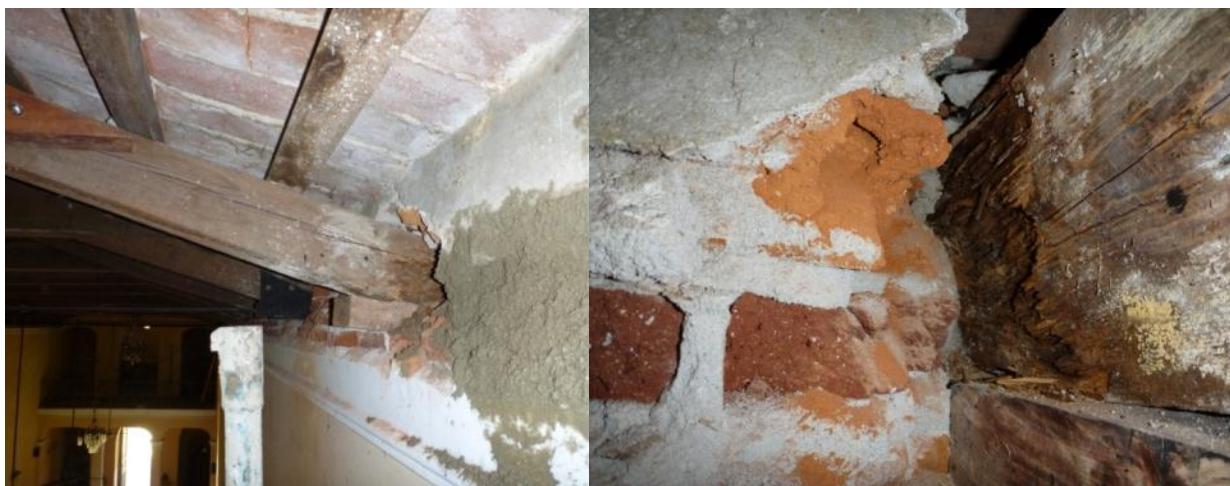
Figura 12. Imágenes de patología del par en los apoyos

Al comenzar los trabajos de colocación de la caja metálica receptora del tensor se encontró una nueva manifestación patológica, la pudrición del par en la zona de contacto con la mampostería. Ver “Figura 12”. La terapéutica curativa adoptada para este caso fue la transformación de la sección dañada por otra mixta de madera y resina epoxi. Se eligió esta solución ya que la sustitución de las piezas dañadas era muy compleja y difícil de conseguir el mismo tipo de madera en el mercado actual.

El proceso de recuperación consiste en una limpieza profunda de la zona afectada, la unión entre el mortero epoxídico y la madera sana es reforzada insertando varillas de acero en perforaciones de un diámetro 2 mm mayor que el de la varilla para que la resina epoxi penetre en dicha cavidad y por último se procede a la reconstrucción de la sección mixta rellenando con mortero epoxi hasta recuperar las dimensiones originales.

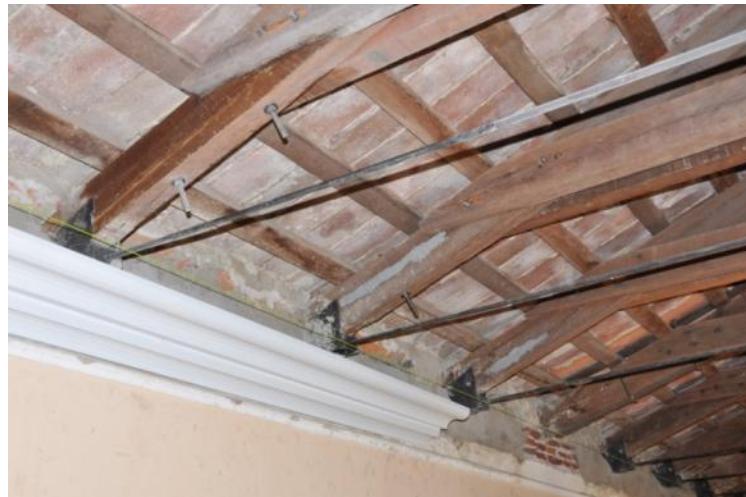
Figura 13. Reparación de fisuras paralelas

En los pares con fisuras paralelas a las fibras y muy profundas se procedió luego de su limpieza a la colocación de resina epoxi asegurándose su ubicación mediante varilla roscada perpendicular a las fibras ajustadas con arandela y tuerca fresadas para mejorar su terminación.
