Inspección de una losa de 70 años de un edificio en el Golfo de México

P. Castro-Borges^{1*}, M. Balancán-Zapata¹, A. López-González¹, M. Córdova-Quintal².

El muelle de Progreso alberga un edificio de setenta años de antigüedad, expuesto a un ambiente agresivo en el Golfo de México. Debido a la exposición a cloruros y la falta de mantenimiento, su losa mostró síntomas de corrosión y desprendimientos de concreto. En una inspección estructural previa se sugirió un costoso y poco comprensible método de reparación, lo cual hizo pensar a las autoridades portuarias en la demolición sin prever daños colaterales a otros elementos como columnas y vigas. Debido al nivel de deterioro, los autores de este trabajo sugirieron una segunda inspección antes de demoler, la cual se realizó en zonas representativas. El objetivo de este trabajo es discutir detalles y resultados de ésta y de la inspección previa, así como del diagnóstico, el cual indicó la necesidad de demoler partes específicas de la cubierta inferior de la losa y la sustitución de la armadura por CFRP.

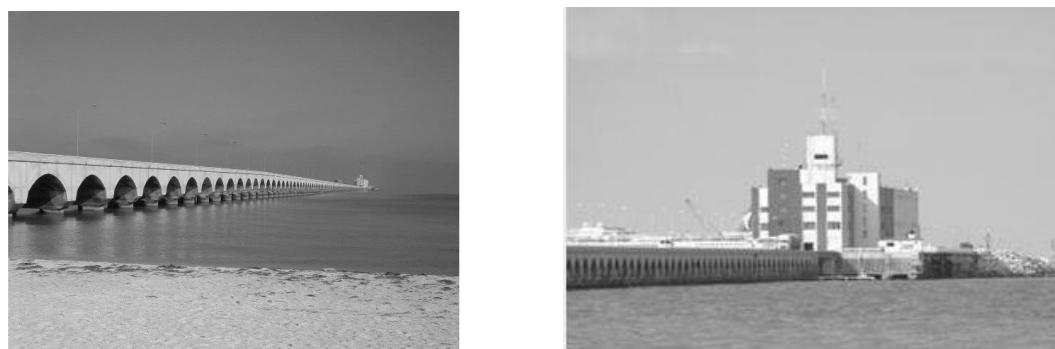
La Figura 1 muestra fotos del muelle de Progreso y del edificio inspeccionado. Los cimientos del edificio están sobre los arcos, vigas y pilotes del muelle fiscal los cuales están hechos de hormigón masivo. Las vigas del muelle tienen acero inoxidable 304, sin fines estructurales como se ha discutido en trabajos previos (Castro et al, 2002). El edificio está en el centro de la cubierta del muelle principal y tiene una altura de 17.90 m. El edificio está en servicio desde 1941, según reporta (Christensen, 1954).

Figura 1. Fotos del muelle de Progreso y del edificio evaluado.

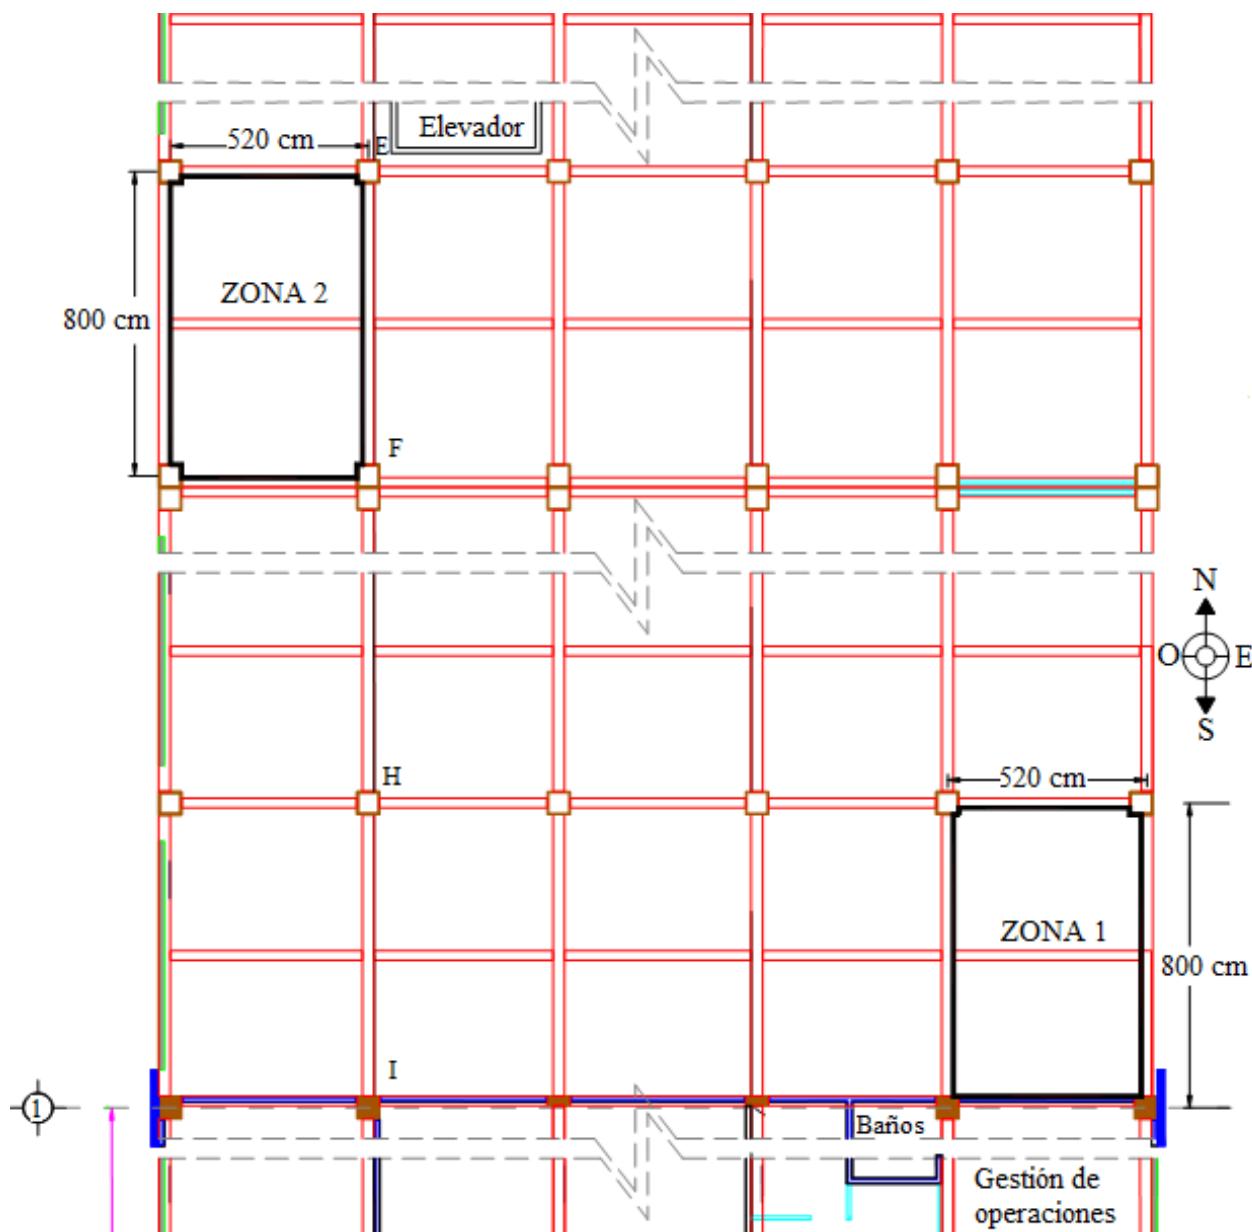
La Figura 2 muestra un esquema de las Zonas seleccionadas para la inspección, denominadas Zona 1 y Zona 2. La Figura 3 muestra la losa de la Zona 1. Se seleccionaron estas áreas debido a que son representativas de las Zonas afectadas. La ubicación de la Zona 1 es al Noreste (NE) del edificio, sección de vientos predominantes marinos y área seriamente dañada, con presencia de grietas y desprendimiento del recubrimiento en varias partes. Esta Zona recibió mantenimiento hace ocho años a través de un sistema de parcheo en un 80% de su superficie. La Zona 2 está en el lado Noroeste (NO) y mostró mantenimiento previo de parcheo en aproximadamente 20% de su superficie. Visualmente la Zona 2 es una de las losas más conservadas, caso contrario a la Zona 1.

Figura 2. Esquema de las Zonas inspeccionadas en las losas de las Zonas 1 y 2

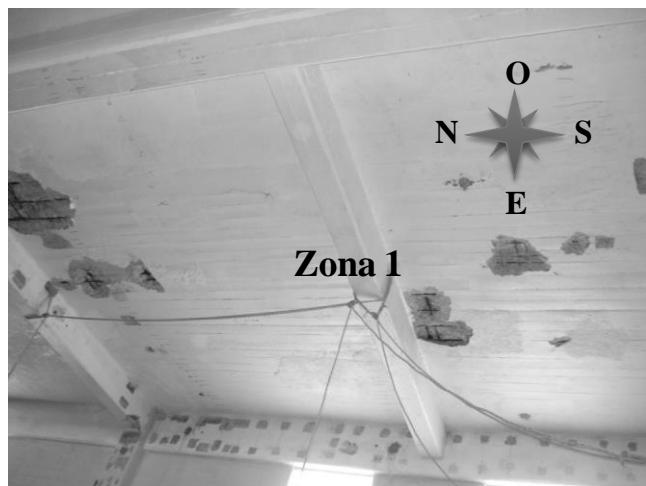
Figura 3. Foto de losas deterioradas en la Zona 1 que corresponde al NE (vientos predominantes)

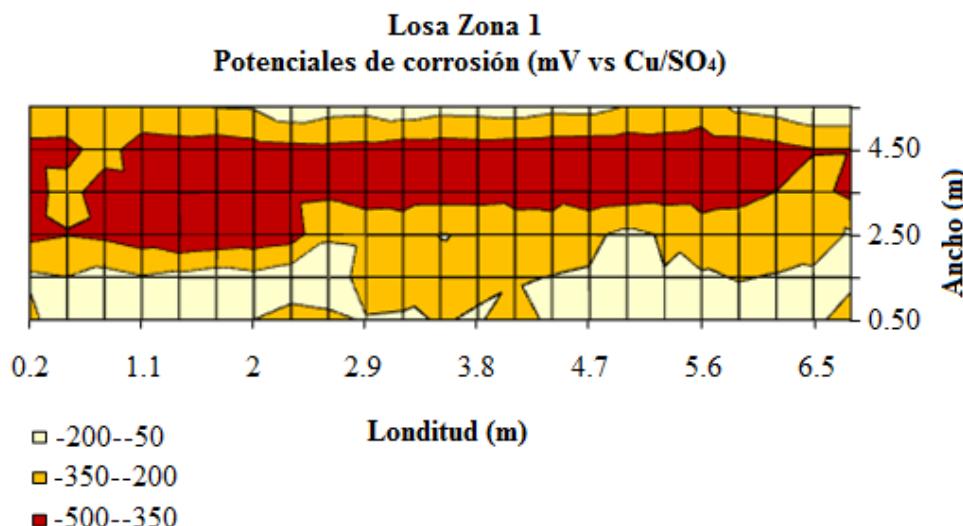
Las Figuras 4 y 5 muestran la distribución de Ecorr en las losas. Las Zonas color rojo indican la mayor probabilidad de corrosión y por lo tanto la gravedad del problema. El efecto de los vientos predominantes se observa en la Zona 1. Las mediciones de Ecorr mostraron la posible distribución de las zonas con mayor o menor riesgo de corrosión y de desprendimientos del hormigón, en términos de su posición con respecto a los vientos predominantes. Los valores obtenidos permitieron la selección de lugares estratégicos para obtener los valores de velocidad de corrosión.

Figura 4. Mapeo de potencial de corrosión de la losa en la Zona 1.

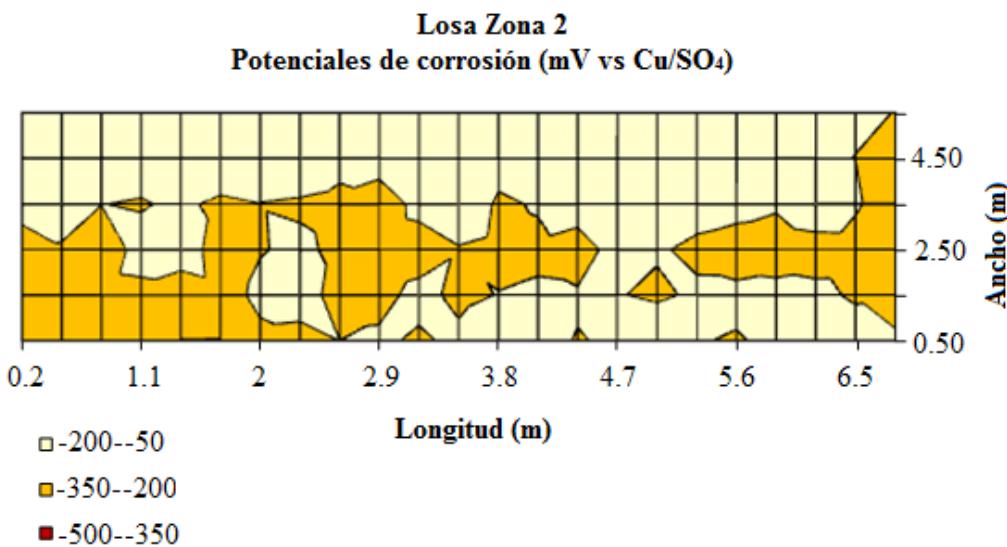
Figura 5. Mapeo de potencial de corrosión en losa en la Zona 2

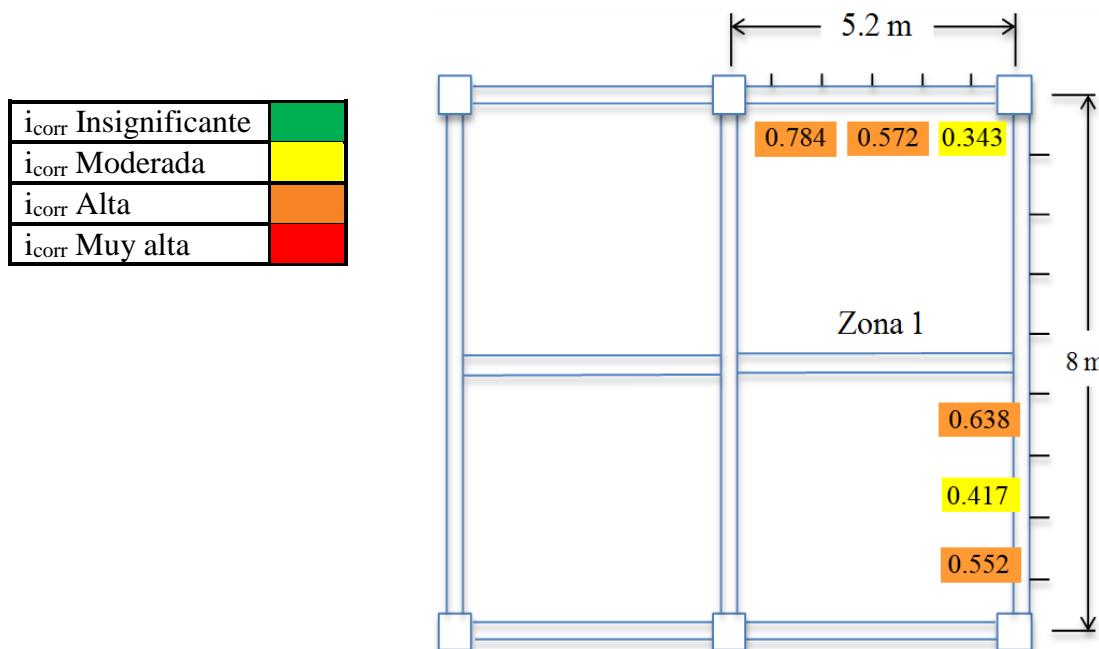
Las Figuras 6 y 7 muestran la distribución de la velocidad de corrosión en partes seleccionadas de la losa en la Zona 1 y en la Zona 2. Los resultados corroboraron los valores de Ecorr y sirvieron para detectar las áreas con mayor sensibilidad y probabilidad de desprendimiento. Los valores con mayor riesgo a presentar corrosión, de acuerdo a la literatura (Troconis et al, 1997), fueron detectados en donde existían zonas reparadas por parcheo. Este es un claro ejemplo de que una incorrecta reparación puede empeorar el problema.

Figura 6. Distribución de la corrosión en $\mu A/cm^2$ para la Zona 1 de la losa, lado NE (vientos predominantes)

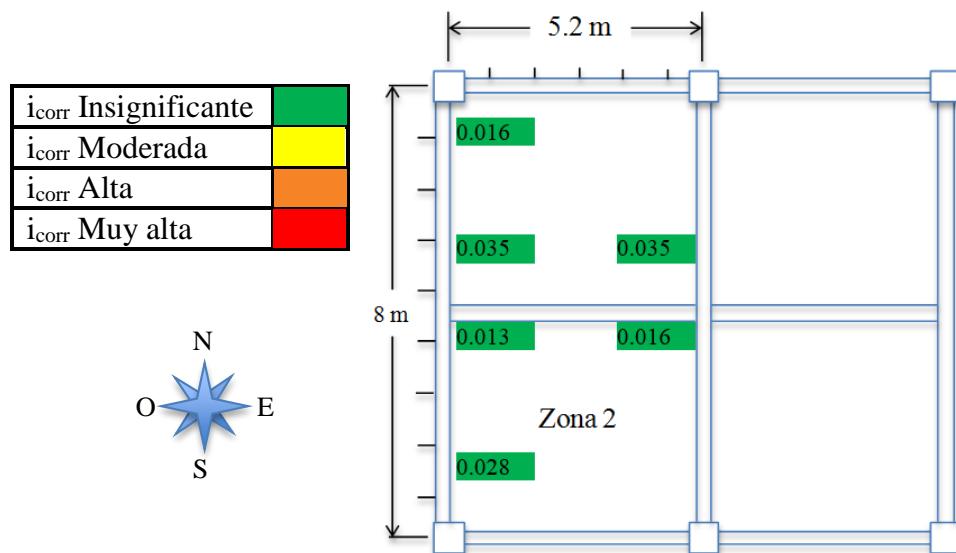
Figura 7. Distribución a la corrosión en $\mu\text{A}/\text{cm}^2$ para la Zona 2 de la losa (lado NO)

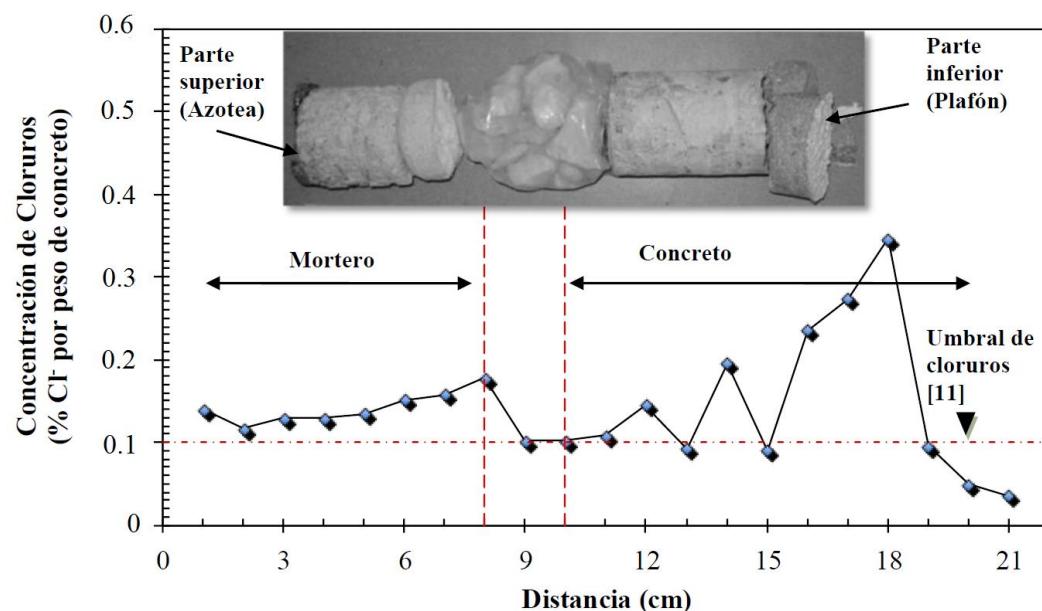
La Figura 8 muestra un núcleo representativo para la extracción de cloruros. Es de notar la composición de este núcleo de la losa: mortero (parte superior), piedras (parte media) y hormigón (parte inferior). La concentración de cloruros se obtuvo en los tres materiales como se observa en la misma Figura 8. La forma y la intensidad del perfil de cloruro aportaron varias pistas para diseñar la estrategia de reparación.

Figura 8. Perfil de Cloruros obtenido a partir de un núcleo representativo de la Zona 1

La Figura 8 muestra que la entrada de cloruros fue limitada por las capas superiores de piedras y mortero sobre la losa. Sin embargo, se observa un perfil bien definido desde la parte blanda (mortero) hasta la parte más interna de la losa. Esto es, que los primeros 10 cm de hormigón, detrás del eje neutro, están contaminados por cloruro y por lo tanto, provocando la corrosión del acero de refuerzo en el lado de flexión de la losa. La razón por la que el perfil de cloruros mostró un pico fuerte en la parte media de la losa podría estar relacionada con el hecho de que una vez que el edificio fue rehabilitado, se creó una restricción de puertas y ventanas para la entrada de cloruros. La condición de baja humedad de la nueva condición promovió a su vez una fuerte disminución del contenido de cloruro en la superficie de la parte blanda de la losa.

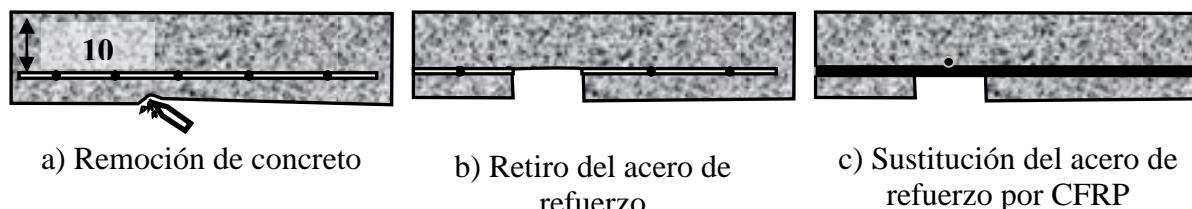
Figura 9. Esquema de remoción del acero de refuerzo y sustitución de CFRP.

La losa fue recalculada siguiendo los criterios actuales y se encontró que el diámetro del acero de refuerzo podría tener una pérdida de sección de hasta el 33% sin tener problemas estructurales. Desafortunadamente, las grietas, los productos de corrosión y desprendimientos de hormigón afectaron negativamente cualquier refuerzo. Por estas razones, se decidió retirar todo el refuerzo en el lado de flexión (momento de flexión positivo).

La primera medida es evitar la entrada de más humedad y cloruros a través del uso de deshumidificadores, la apertura de tragaluces que permitan la entrada de luz solar, etc. Los elementos que muestran una condición crítica deben ser reparados mediante la eliminación del acero dañado en la Zona de flexión (parte central de la losa) y la colocación de bandas de CFRP (en ambas direcciones, 10 mm de ancho) como se muestra en la Figura 9. Todo el refuerzo corroído de las losas debe ser eliminado por decapado de unos 6 cm a lo largo de la superficie de la losa. Se colocarán dos capas de 1 cm de ancho de CFRP y distribuyéndolos de acuerdo al recálculo estructural de la losa el cual establece que esta fibra sea utilizada como refuerzo a la flexión.
