Refuerzo estructural de una edificación histórica en la Ciudad de Rio Branco- Acre.

D. C. S. Amorim¹, D. R. C. Oliveira¹

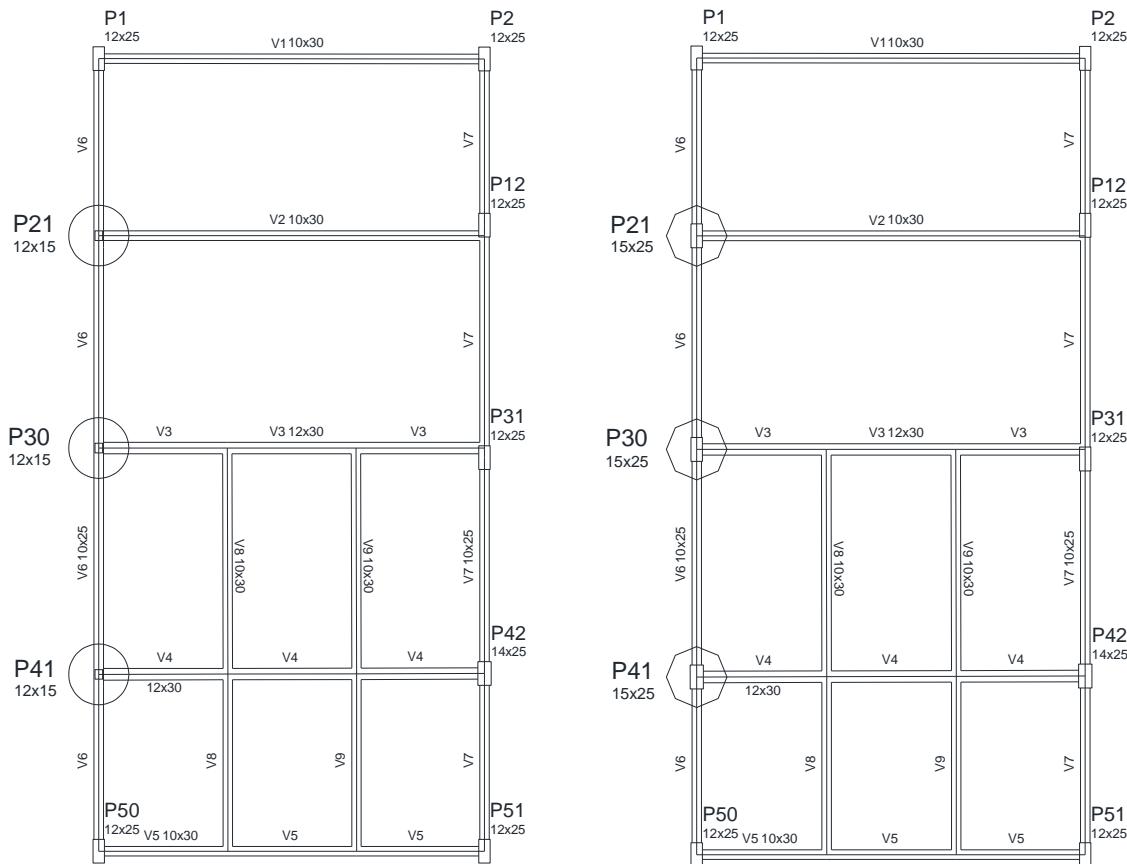
Figura 2. Ubicación y dimensiones de los pilares P21, P30 y P41 antes y después del refuerzo (derecha).

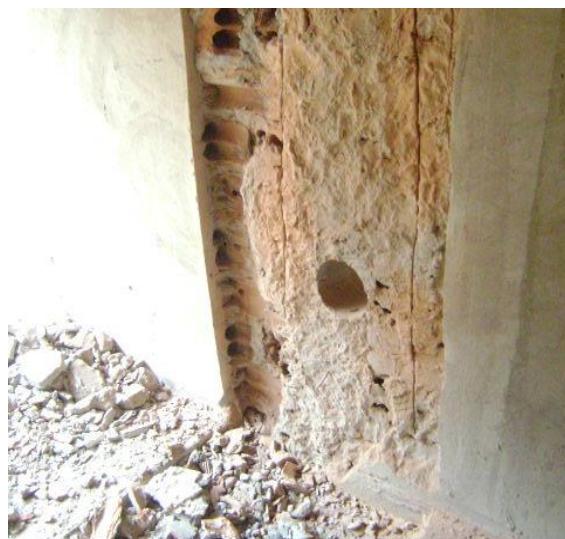
Para la verificación de la seguridad de la estructura existente, fueron realizadas visitas de fiscalización y seguimiento al sitio de obra durante la ejecución de la obra de revitalización, donde fueron identificados los procedimientos, técnicas y equipos utilizados en las intervenciones, siendo realizado el registro fotográfico en todas las etapas del proceso ejecutivo en los años de 2009 y 2010. Antes de realizar cualquier procedimiento en la estructura, equipo técnico evidencio la importancia de ensayos de compresión axial en núcleos de concreto para la identificación de eventuales problemas relacionados con la resistencia del concreto, una vez que el mismo usado originalmente fue confeccionado con trozos de ladrillos y tejas. Los resultados de los ensayos indican, de modo general, que el concreto usado en la fue de baja resistencia a la compresión y contenía agregado grueso con mayor dimensión de hasta 50 mm, lo que contribuyo para la formación de cangrejeras en algunas columnas. Cabe resaltar que el uso de agregado grueso derivados de la producción de elementos cerámicos, como ladrillos y tejas, todavía es práctica común en la ciudad de Rio Branco, donde existe escasez de piedra y canto rodado. La Figura 4 muestra el local de extracción del testigo de uno de los pilares y la Tabla 1 presenta los resultados obtenidos para la resistencia a la compresión de los núcleos de concreto de los pilares 21, 30 y 41, cuyos análisis posteriores indican la necesidad de refuerzo estructural en el tramo del sótano.

Figura 4. Local de la extracción de testigo en un pilar.

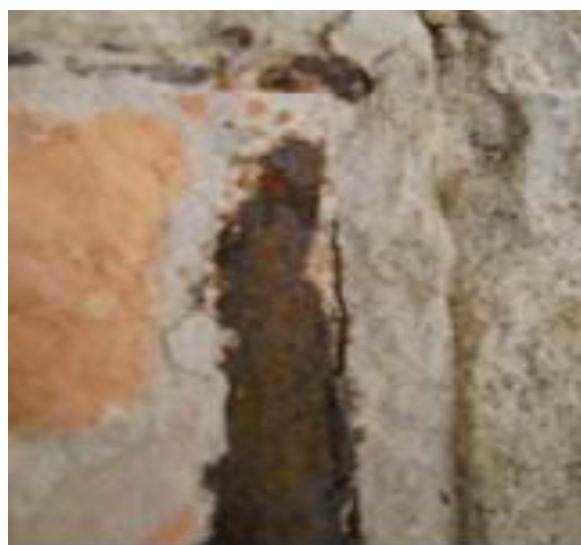
Además de la baja resistencia a la compresión, también fue verificado que las armaduras de algunos pilares tenían adelantado estado de corrosión y severa pérdida de masa, comprometiendo la capacidad resistente las cargas de servicio y hasta las cargas fijas, pues algunas barras fueron totalmente seccionadas por la corrosión. La Figura 5 muestra el aspecto de las barras corroídas en las armaduras de los pilares. Se concluye que los daños eran característicos de procesos de deterioro con naturaleza sistémica, es decir, relacionados a la calidad del concreto utilizado en la ejecución del sistema estructural y, principalmente, al espesor de recubrimiento del acero que

presento valores entre 10 mm y 15 mm, considerados reducidos para propiciar a necesaria vida útil a la estructura vaciada con concreto contenido agregados tan porosos.

Figura 5. Armadura longitudinal corroída en los pilares.

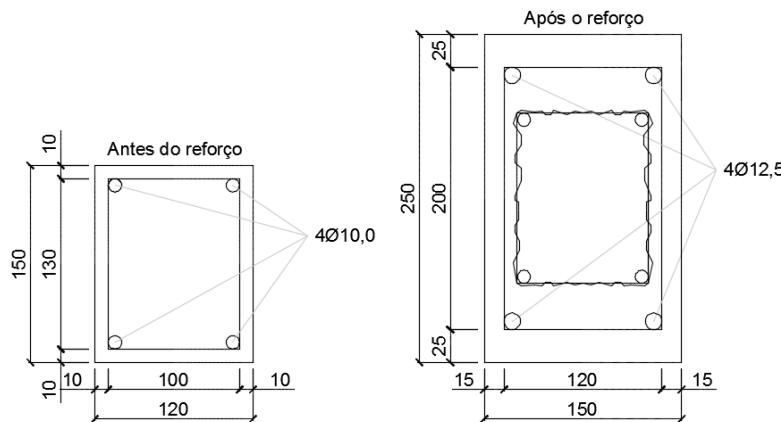
Figura 6. Sección transversal de los pilares antes y después del refuerzo.

2.3.2 Armaduras. Las armaduras longitudinales y transversales (estribos) antes y después del refuerzo estructural de los pilares fueron compuestas por barras de acero con los diámetros, cantidades y separaciones presentados en la Tabla 2. El recubrimiento de concreto para los pilares fue de 25 mm y 15 mm la menor y la mayor dirección, respectivamente. La Figura 6 muestra detalles de las secciones de los pilares antes y después del refuerzo estructural por encamisado con el concreto armado, y la Figura 7 muestra los detalles de las armaduras transversales y longitudinales. Los pilares P21, P30 y P41 fueron reforzados apenas en el sótano por ser el trecho donde esos pilares presentaban coeficientes de seguridad debajo de los recomendados por la norma brasileña para proyecto de estructuras de concreto armado para las cargas. La Figura 8 muestra la colocación de las armaduras, donde es posible observar que a pesar de los esfuerzos para preservar al máximo la arquitectura original, las menores dimensiones finales de los pilares, incrementadas por la capa de mortero de revestimiento 20 mm de espesor, fueron mayores que el espesor de la pared.

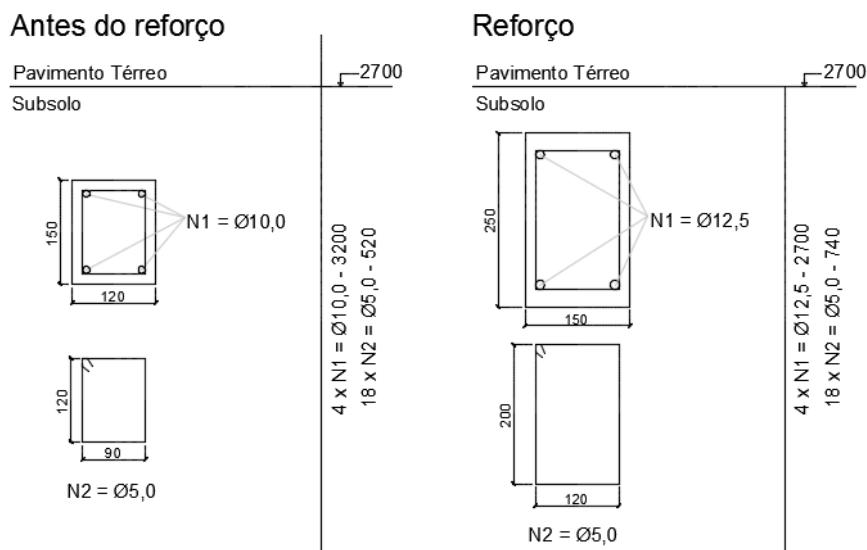
Figura 7. Armaduras de los pilares a reforzar y el refuerzo.

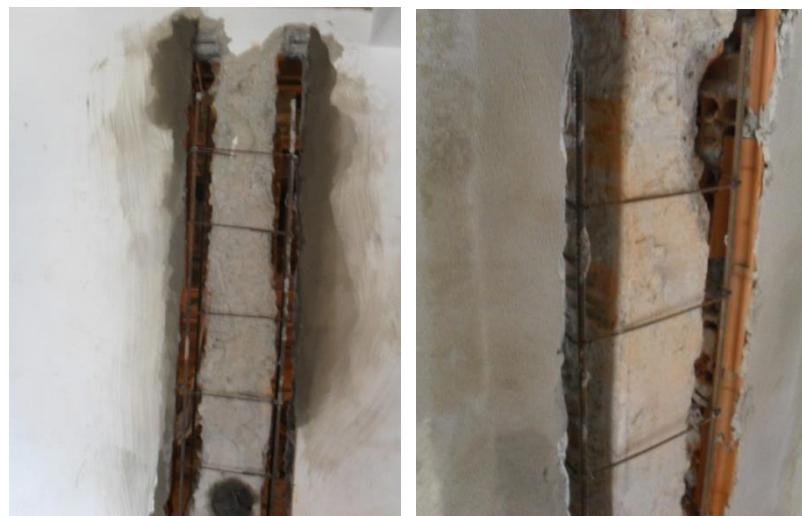
Figura 8. Armaduras longitudinales y estribos del refuerzo de los pilares.

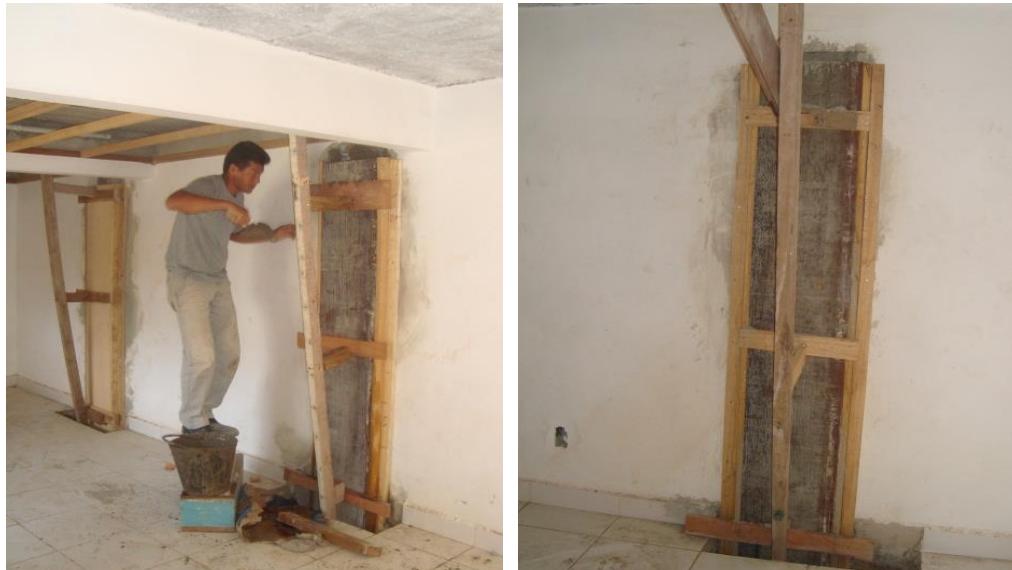
Figura 9. Vaciado del concreto de refuerzo de los pilares.

2.3.3 Vaciado del concreto. Para que hubiese mayor adherencia entre el concreto viejo y el concreto nuevo las superficies de los pilares fueron humedecidas para posteriormente lanzar el concreto. El concreto fue lanzado cuidadosamente (Figura 9) y la compactación fue realizada con vibrador de inmersión de diámetro de aguja de 20 mm, primeramente en 50% del volumen de concreto lanzado en cada pilar y, posteriormente, en el volumen restante. Después de la retirada de los moldes de madera los pilares recibieron una capa de revestimiento de mortero para posibilitar el acabado final, es decir, pintura. La Figura 10 muestra el aspecto final de los pilares con las menores dimensiones sobrepasando en 35 mm el espesor de la pared.

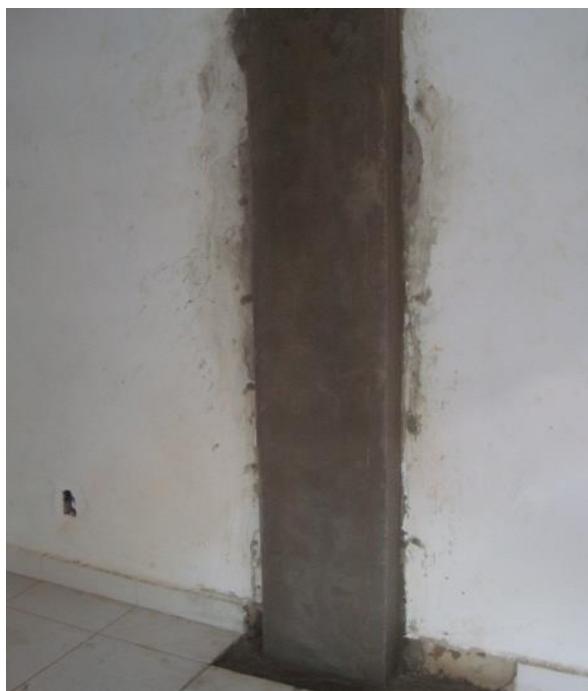
Figura 10. Aspecto final de los pilares reforzados.

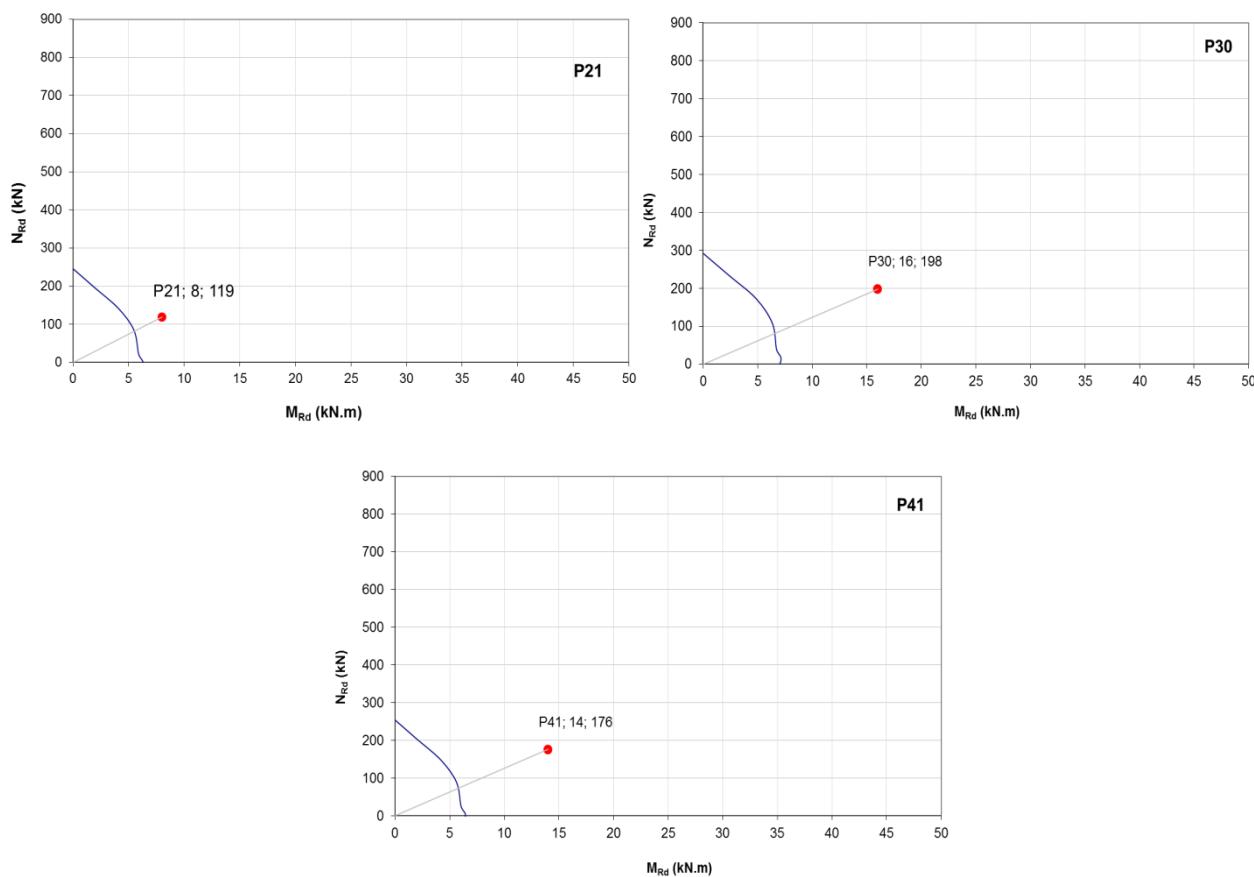
El esfuerzo normal solicitante (N_{Sk}) fue obtenido a través del programa Altoqi Eberick 2002 y los resultados encontrados con el análisis preliminar para los coeficientes de seguridad de los pilares P21, P30 y P41 antes del refuerzo no atienden con los requisitos de seguridad normativos, como el que se presenta en la Tabla 4. En la Figura 11 se muestra las envolventes de los esfuerzos resistentes para esos pilares, es decir, con la consideración de los momentos flectores solicitantes y resistentes característicos, sin ningún coeficiente de mayoración o minoración de las acciones. En este caso, se observa que los momentos flectores son preponderantes y desestabilizan los pilares (Marí & Hellesland, 2005), lo que no ocurrió porque las cargas que se solicitaron a la estructura fueron significativamente inferiores a los considerados en su dimensionamiento. También es posible concluir en este análisis más detallado que el progreso de la corrosión en las armaduras reduciría significativamente la capacidad resistente de los pilares a flexión y también que las cargas máximas previstas en proyecto no ocurriesen, pequeños incrementos podrían causar la perdida de estabilidad de los pilares (Tang & Yang, 2011), quedando evidente la necesidad de refuerzo de esos pilares.

Figura 11. Envolventes de los pilares 21, 30 y 41 antes del refuerzo.

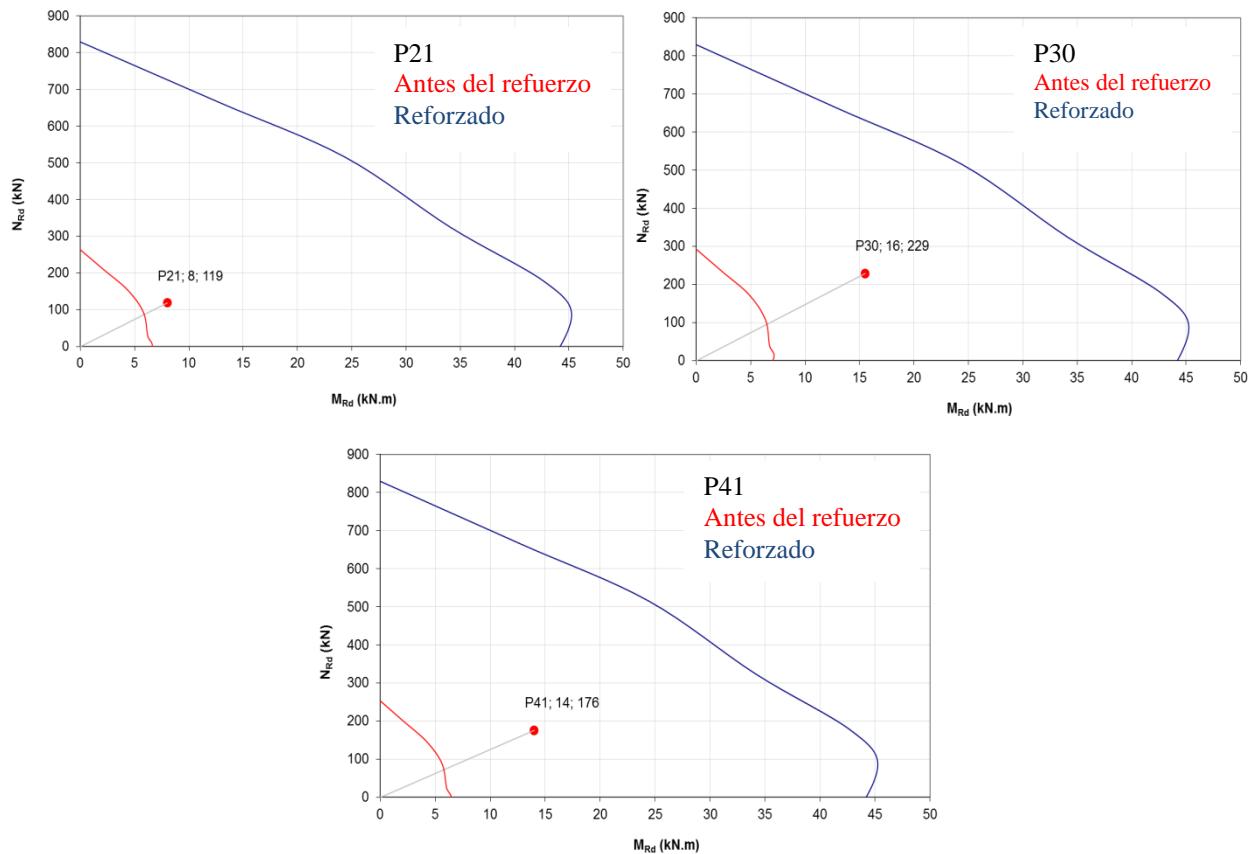
La verificación de la seguridad en el cálculo de los pilares P21, P30 y P41 reforzados fue basada en las recomendaciones de la NBR 6118 (ABNT, 2014) siguiendo los mismos criterios utilizados para los pilares originales, sin refuerzo. Los resultados son presentados a través de las envolventes de la Figura 12. Los coeficientes de seguridad de cada pilar fueron determinados por la relación entre el largo de la línea recta del origen de la envolvente para el refuerzo, pasando por el punto relativo a las solicitudes, y la distancia de ese punto de origen, y son presentados en la Tabla 5.

Figura 12. Envolventes de los pilares 21, 30 y 41 reforzados.
