## Evaluación de manifestaciones patológicas en edificios en función de la orientación geográfica

W. Mazer<sup>1</sup>, L. M. R. Silva<sup>2</sup>, E. Lucas<sup>3</sup>, F. C. M. Santos<sup>4</sup>.

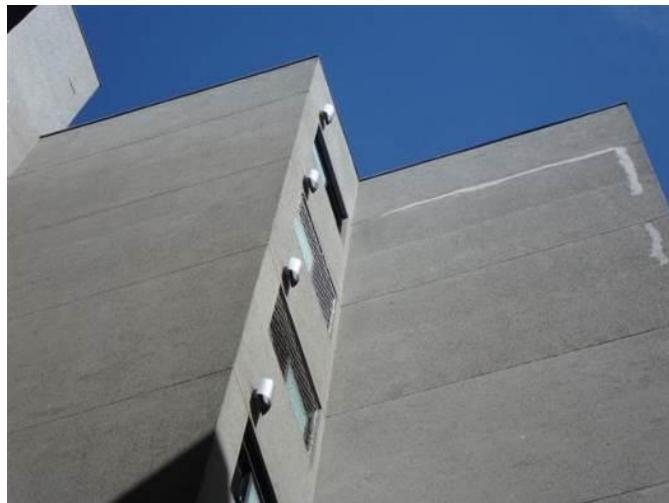
En la Tabla 1 es posible observar que en todos los edificios que presentaron manifestaciones patológicas en las fachadas ocurrió la incidencia de fisuras, siendo que la mayor parte de las fisuras, como se indica en la Tabla 2, ocurren en las fachadas que apuntan para la dirección Norte, que, en Curitiba, recibe la mayor incidencia solar, y que puede sufrir una variación de temperatura de hasta 10°C en un mismo día, como se indica en la Figura 7. Ejemplos de estas incidencias son mostrados en la Figura 6. Los astillamientos también ocurren, en su mayoría, en las mismas fachadas, una vez que la variación de temperatura, además de fallas en la ejecución, también influye en este daño.

a) Fisuras de variación térmica.

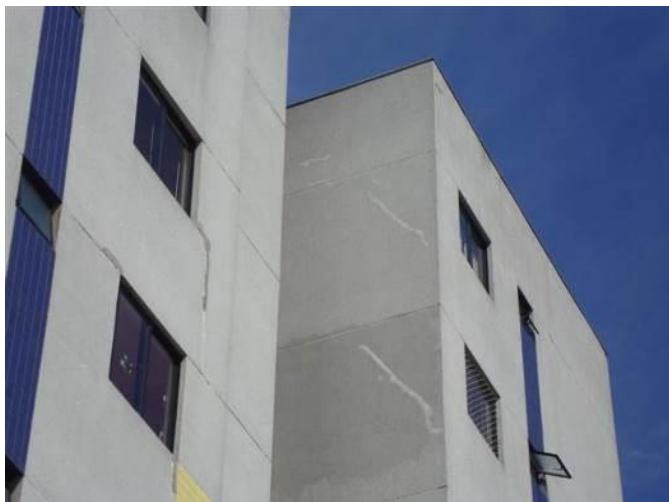
b) Fisuras de movimiento de la estructura.
