Descolamento de revestimento de fachada: Estudo de caso

A. C. Lordsleem Jr.^{1*}, H. Batista Faro¹

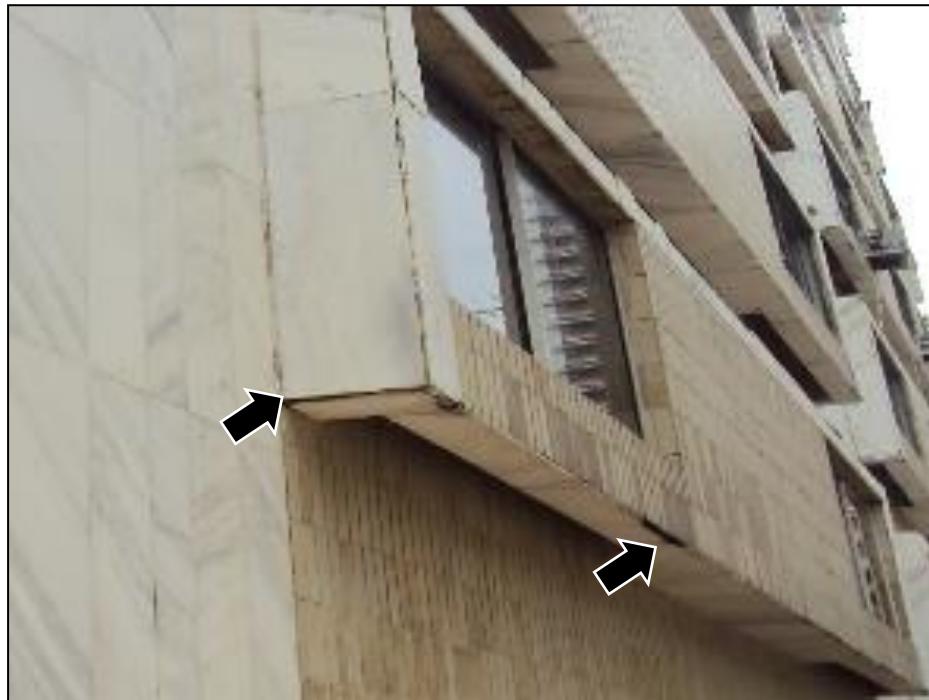
Figura 2. Fachada norte (trechos T5, T6 e T7).

A fachada norte (Figura 2) contém detalhe projetado para contribuir na ventilação dos ambientes, onde o fluxo de ar entra de forma indireta, abaixo das esquadrias de alumínio, controlado por um mecanismo tipo “guilhotina” fixado na bancada de mármore da janela (Figura 6).

O detalhe tem importância na análise das patologias da fachada, na medida em que, grande parte das ocorrências de descolamento do revestimento das placas de mármore foi detectada nesta área, no fundo da viga de bordo.

Foi evidenciada no decorrer das vistorias realizadas, a existência de uma incidência expressiva dos descolamentos do mármore na fachada norte, onde a estrutura sofre uma exposição maior aos agentes agressivos do ambiente (Figura 2).

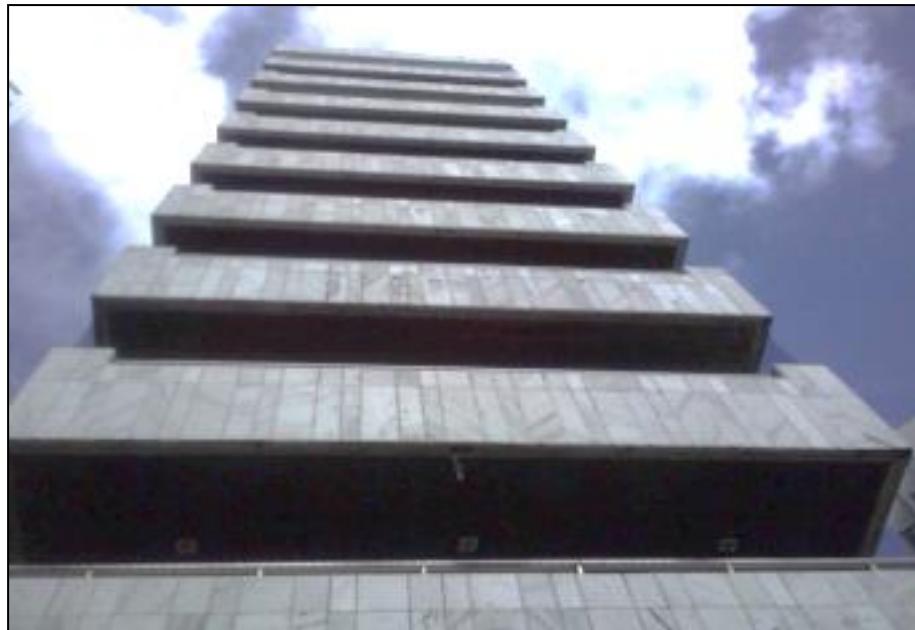
Figura 3. Fachada leste (trecho T1).

De modo geral, as placas de mármore e os rejantes das fachadas do edifício apresentavam umidade de condensação, ressaltadas pela presença de bolores. A fachada frontal do edifício é voltada para o mar (leste), recebendo assim grande incidência direta de maresia em seu revestimento. O revestimento é todo em mármore branco rajado e apresenta manchas de coloração preta em diversos pontos, caracterizadas pela formação de bolor provocada pela umidade constante no rejunte e nas placas de mármore devido à absorção de água e porosidade (rejunte), além do ambiente propício para a proliferação dos fungos (Figura 3).

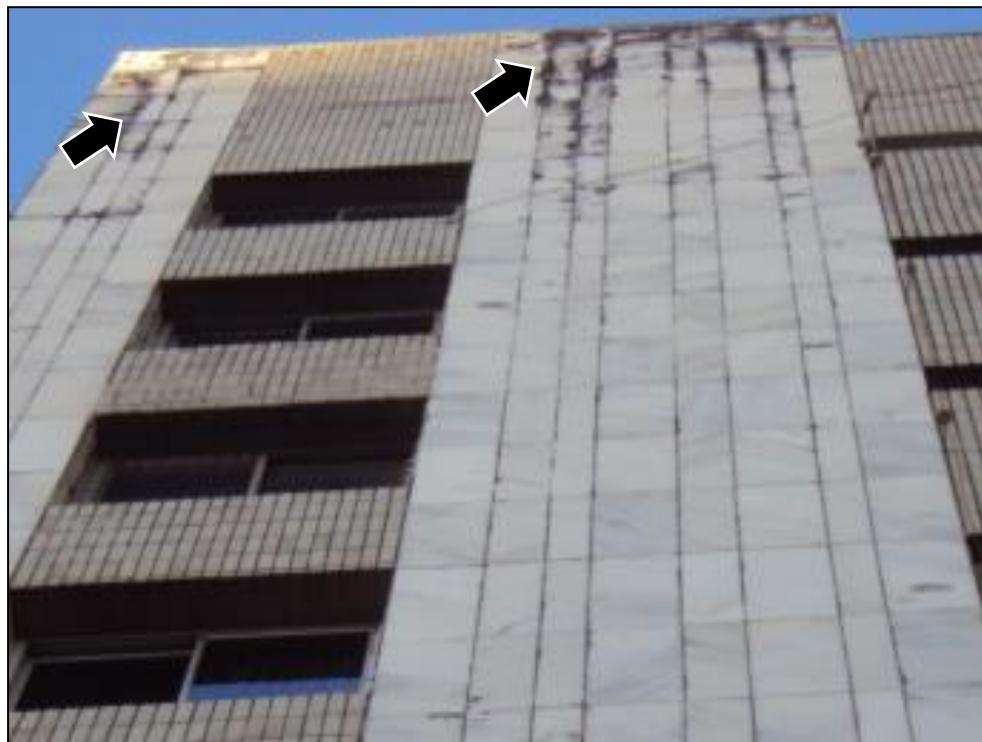
Figura 4. Fachada sul (trechos T2, T3 e T4).

A fachada sul é composta por placas cerâmicas do tipo semi-grês de cor bege e placas retangulares de mármore branco rajado, nas dimensões de 95x20 cm e 95x30cm (Figura 4). Na fachada sul, no nível da cobertura foram observados rejunte e placas com manchas pretas, bem características de bolor. Também existe o histórico de ocorrência de descolamento no revestimento aplicado na horizontal de arremate do fundo da viga de bordo que fica na sacada da cobertura.

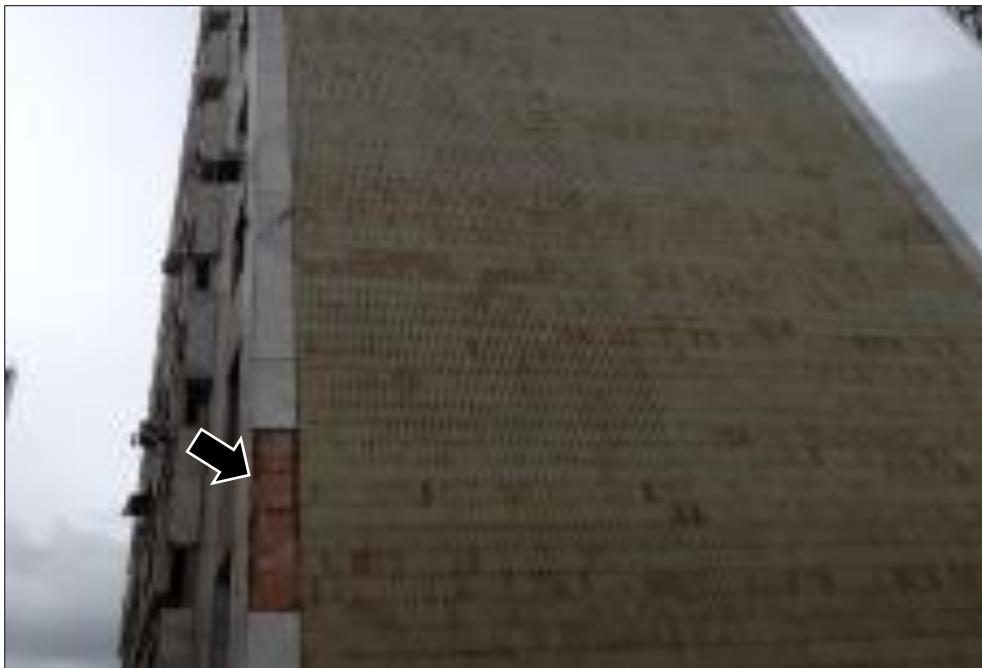
Figura 5. Fachada oeste (trecho T8).

A fachada oeste é revestida na maior parte pela mesma cerâmica das demais fachadas, em um pano fechado, possuindo apenas nas extremidades laterais uma fileira de arremate em mármore branco rajado. Nesta fachada tem-se o registro de descolamento de duas placas, justamente no mármore do arremate, enquanto que a cerâmica permanece íntegra sem apresentar sinais de falhas de aderência (Figura 5).

Outra ocorrência relatada a respeito da fachada oeste é o aparecimento de infiltrações no 8º andar, fato reincidente, segundo informações de usuário. Além disso, o condomínio contratou há 15 anos a execução dos serviços de manutenção da fachada, na qual foi realizada a recuperação do rejunte de toda fachada e a troca de algumas placas que davam sinais de falha na aderência.

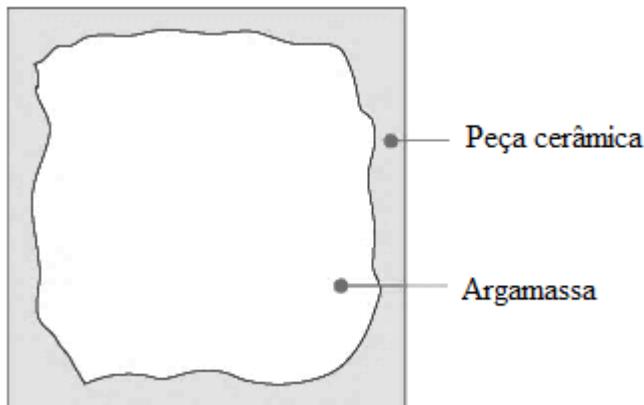
Figura 7. Exemplo do espalhamento da argamassa de emboço e fixação no tardoz da peça – Método do balão

A técnica adotada para assentamento das placas cerâmicas e de mármore se caracterizava pelo fato de se fazer a aplicação de modo simultâneo com a aplicação da argamassa de emboço, comumente conhecida no Brasil como “método do bolão” (Figura 7).

A pasta de cimento era espalhada no tardoz. Nesse tipo de aplicação, o umedecimento prévio do revestimento (placa cerâmica e rocha natural - mármore) é uma condição importante para evitar a perda de parte da água necessária à cura da argamassa.

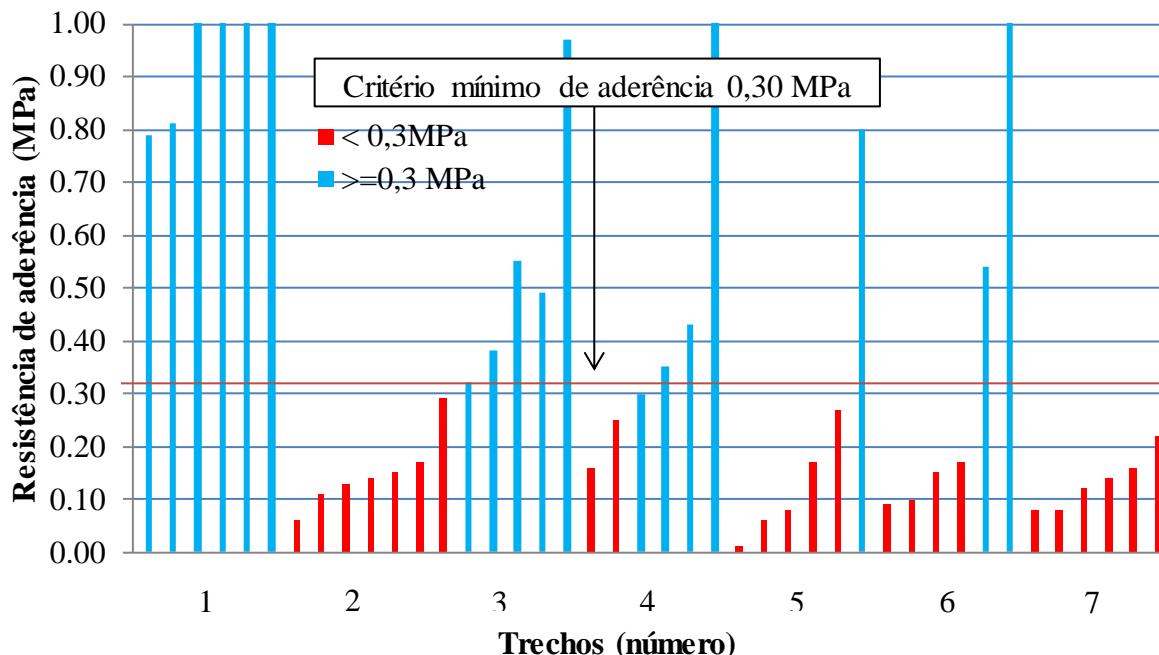
Figura 8. Resultados do ensaio de resistência da aderência à tração direta (Tecomat, 2011).

Os resultados dos ensaios podem ser verificados nas Figuras 8 e 9. De acordo com a norma brasileira NBR 13755 (ABNT, 1996) para cada 6 pontos verificados de um mesmo trecho, ao menos 4 pontos o valor da tensão de ruptura (aderência à tração) deve ser maior que 0,30MPa.

Cabe destacar, inicialmente, que os trechos ensaiados (T) estavam revestidos com placas de mármore, exceto no trecho 3, que apresenta placas cerâmicas no acabamento e cujos resultados foram satisfatórios. A julgar pelos critérios normalizados, os valores obtidos evidenciam clara deficiência na resistência de aderência nos trechos 2, 5, 6 e 7.

Já no caso do trecho 1, ao contrário do que se esperava, foram encontrados resultados muito acima dos critérios citados. É razoável supor que o que pode justificar notória diferença de desempenho tenha sido o emprego de procedimentos distintos, ou face maior habilidade do profissional que tenha executado a fachada leste.

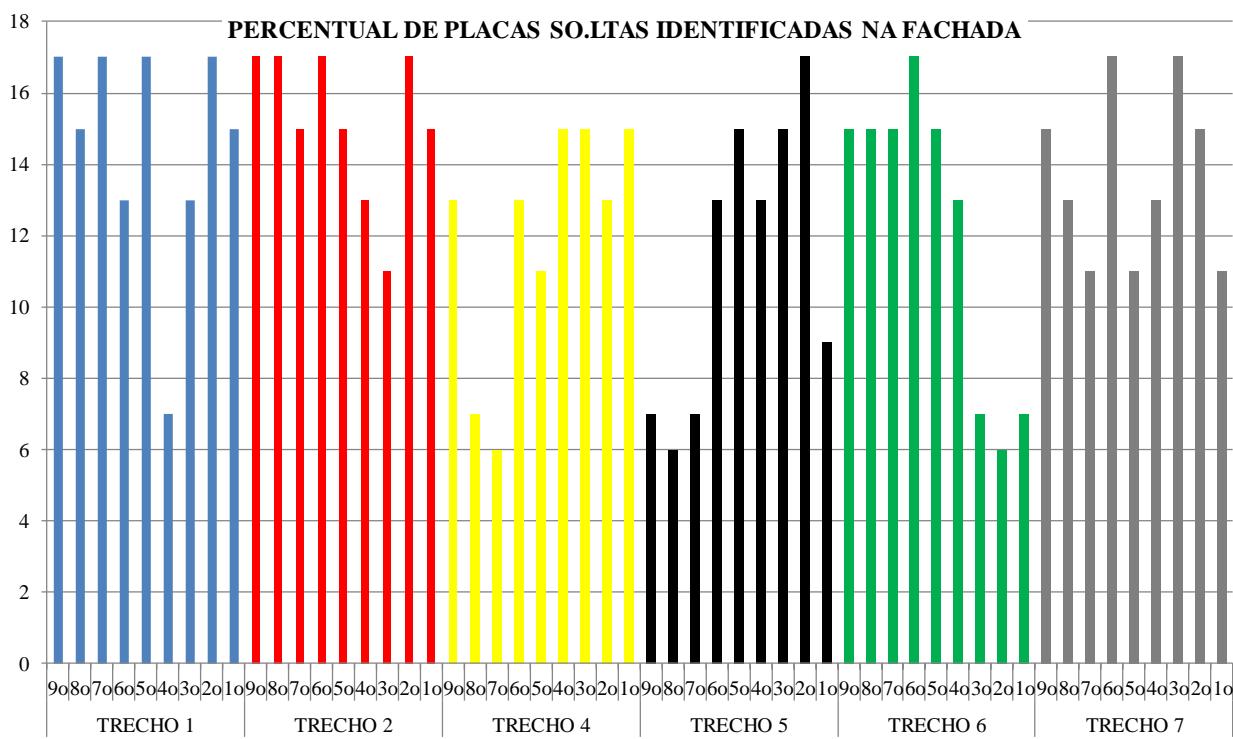
Figura 9. Resultados do ensaio de percussão (Tecomat, 2011).

Também foram realizados ensaios de percussão, cujo som cavo obtido por meio da percussão com martelo de borracha evidencia a falha e sugere a possibilidade de descolamento da peça. Cabe esclarecer que não se tem critério normativo que indique níveis aceitáveis para este ensaio, não devendo ser adotado de maneira isolada na análise (Tabela 1).
