Ingeniería. Revista de la Universidad de Costa Rica, vol. 18, núm. 1-2, enero-diciembre,
2008, pp. 45-55
Universidad de Costa Rica
Ciudad Universitaria Rodrigo Facio, Costa Rica

EVALUACIÓN DE DAÑOS POR AGRESIÓN AMBIENTAL EN VIVIENDAS DE CONCRETO REFORZADO

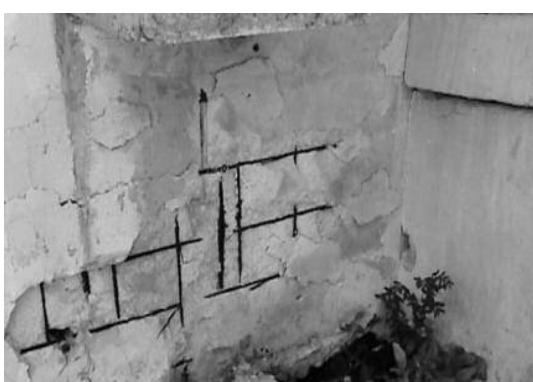
Durante la inspección se pudo observar que algunas de las viviendas de la unidad habitacional muestran daños en su estructura, tanto en los muros, como en los nervios de la cubierta. En la Figura 1 se muestran

desprendimientos del recubrimiento de concreto producto de la corrosión de acero de refuerzo en muro. En la Figura 2 se presentan los daños producidos por causas similares en el nervio perimetral de la cubierta.

Figura 1. Muro de concreto dañado por corrosión del acero de refuerzo.

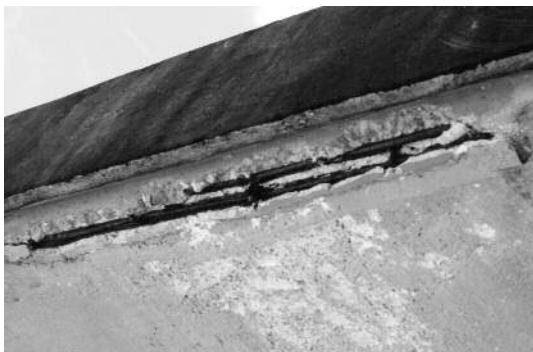
Figura 2. Daños por corrosión en nervio perimetral de la cubierta.

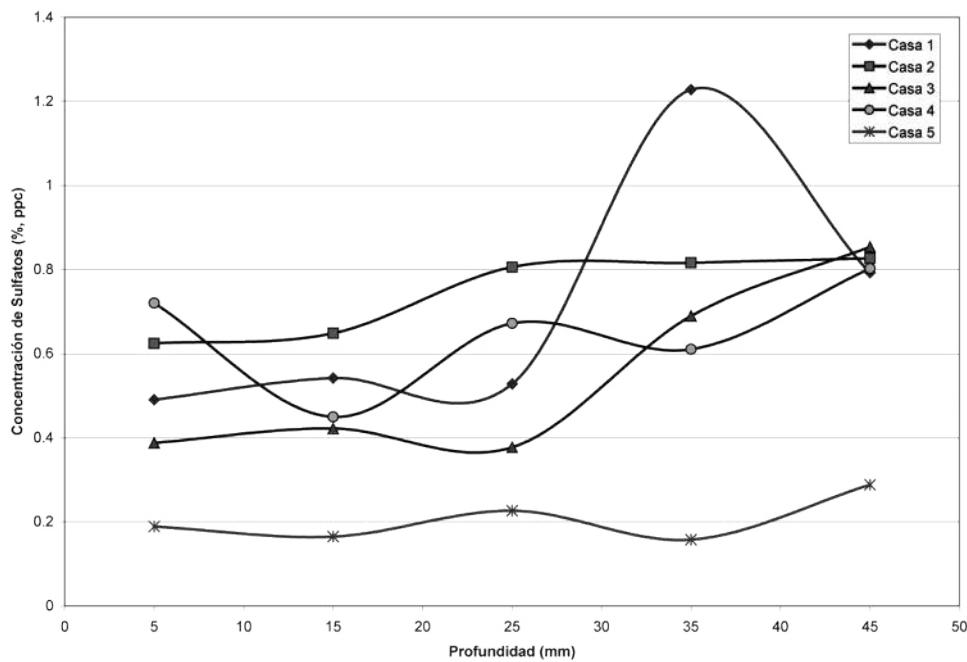
**Figura 4.** Concentración de sulfatos por vivienda (% por masa de concreto).

Para comparar la concentración de sulfatos encontrados en el concreto, se midió la concentración original de sulfatos en concretos preparados en laboratorio con tres A/C y sin exposición alguna al medio ambiente agresivo; los resultados promedios fueron: un 0,9% en masa de concreto, para A/C de 0,5; un 0,6% para A/C de 0,6; y un 0,8% para A/C de 0,7. Los valores máximos medidos en las viviendas estuvieron alrededor del 0,8%, con excepción de una vivienda (1) que rebasó el 1,2%; de ahí que se pueda interpretar que la penetración de sulfatos debido a los quince años de exposición en el medio ambiente ha sido despreciable, tomando en cuenta la concentración de sulfatos obtenidos en los concretos de control no sujetos a exposición alguna.

No se encontraron concentraciones de sulfatos superiores a las que contiene el concreto en forma natural producto de sus reacciones de hidratación.

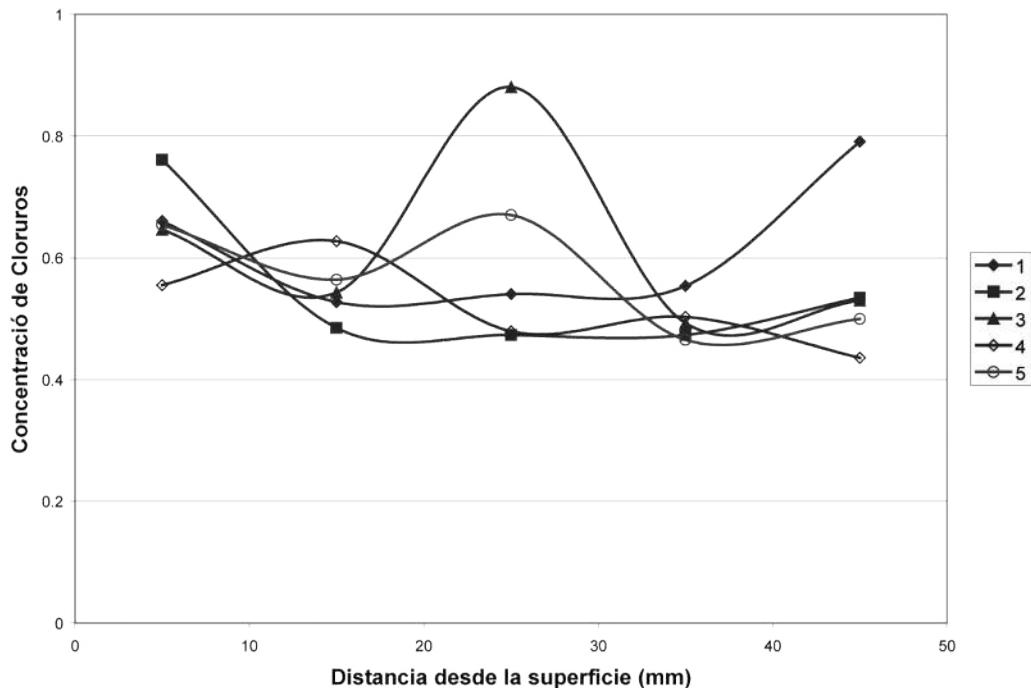
**Figura 3.** Concentración de cloruros por vivienda (kg/m^3 de concreto).

De acuerdo al reporte del ACI 222 (2001), el umbral de cloruros que provoca la despasivación del acero se encuentra entre $0,6 \text{ kg/m}^3$ y $0,9 \text{ kg/m}^3$. En todas las viviendas la concentración de cloruros rebasa el valor de 0,6 en alguna profundidad; sin embargo, únicamente la vivienda 1 rebasa esta concentración a una profundidad cercana al acero. Estudios realizados en la Península de Yucatán, con concretos preparados con el mismo tipo de agregado, han reportado niveles iniciadores de la corrosión entre (1,0 y 2,0) kg de Cl^- por m^3 de concreto. De ahí que, en lo general, parecería que los iones cloruros no han despasivado el acero aún a la edad del estudio (Castro, 2001).

Las concentraciones de cloruros halladas indican que el acero aun no habría sido despasivado por esta acción; sin embargo a profundidades menores ya han penetrado suficientes iones para provocar en el futuro la despasivación.

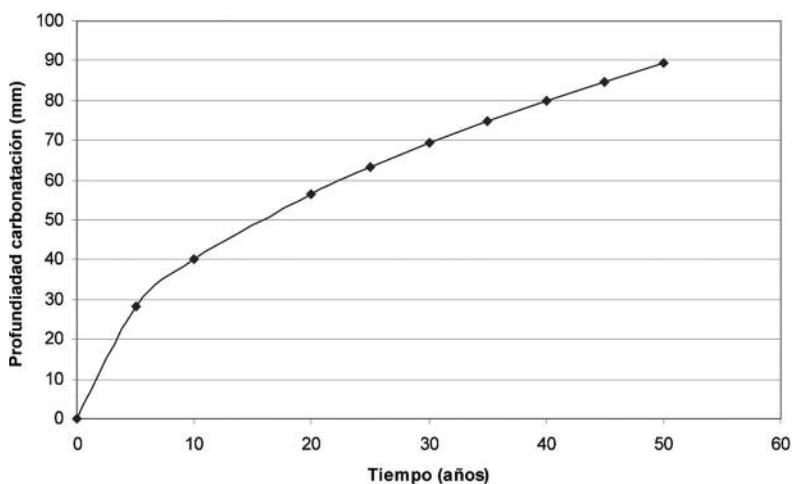
La Figura 5 presenta la gráfica que se obtuvo de la ecuación (1) con el coeficiente promedio calculado. Si se considera el valor del recubrimiento promedio medido, se esperaría que a la edad de 25 años el frente de carbonatación

ya haya alcanzado por completo la malla de refuerzo de todas las viviendas.

Figura 5. Modelo simple de avance del frente de carbonatación.

Se espera que en pocos años (de cinco a diez) el frente de carbonatación haya alcanzado al acero de refuerzo de los muros produciendo la despasivación generalizada de la malla de refuerzo.
