EVALUACIÓN DE LA CORROSIÓN POR PICADURA EN ALEACIONES DE ALUMINIO

*Luis Garita Arce
Lino Rivolta Carvallo
Mario Vega León*

Resumen

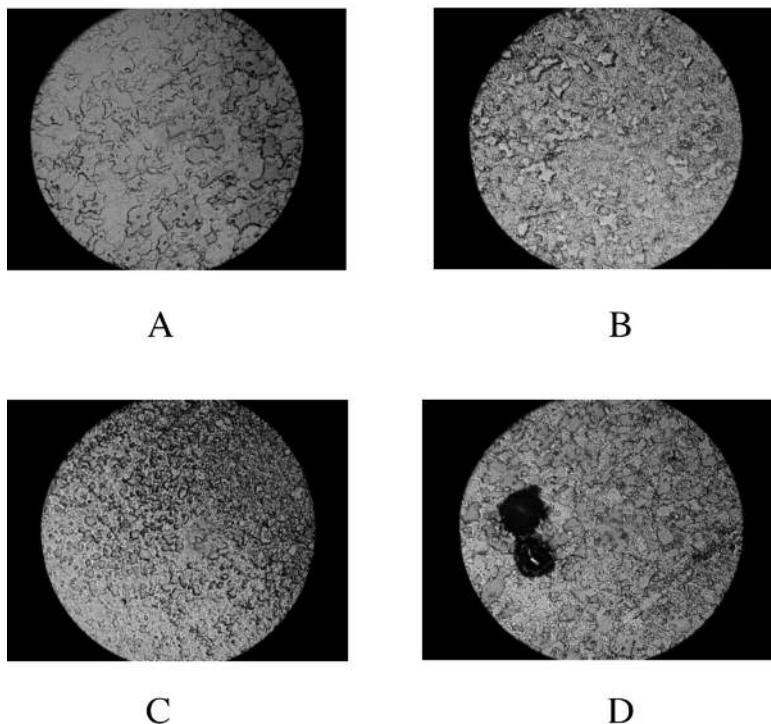
En la Figura 3 se observan las mismas muestras a 100X pero atacadas electrolíticamente, todas presentan un patrón similar; sin embargo, la muestra C (aleación 1200) presenta una microestructura diferente, es decir el tamaño de grano es más pequeño. Esta situación puede considerarse normal, ya que dicha aleación proviene de un proceso de laminación en caliente. Por otra parte, en la muestra D (material que presentó picadura), se puede apreciar dos picaduras presentes en el material.

Figura 3. Metalografías de los diferentes materiales vistas a 100X atacadas electrolíticamente. A) Aleación 1050. B) Aleación 1050 baja en contenido de Cobre. C) Aleación 1200. D) Aleación 1050 con picadura (manchas negras a la izquierda de la fotografía).

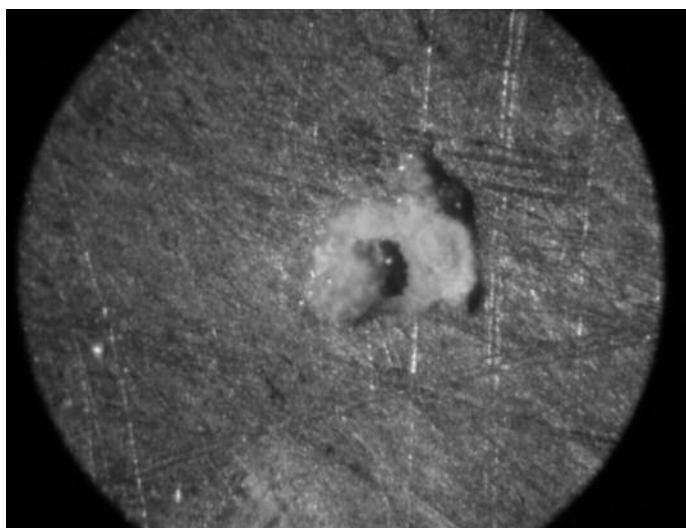
La Figura 4 muestra una picadura presente en el material observado en un estereomicroscopio. En ésta se observa una formación blanquecina, la cual es un producto de corrosión llamado alúmina, típico de corrosión en picaduras sobre aluminio, tal como comenta Vargel (2004).

Figura 4. Picadura encontrada en aleación 1050 bajo condiciones de uso a 20X (Abultamiento blanquecino en el centro de la fotografía)

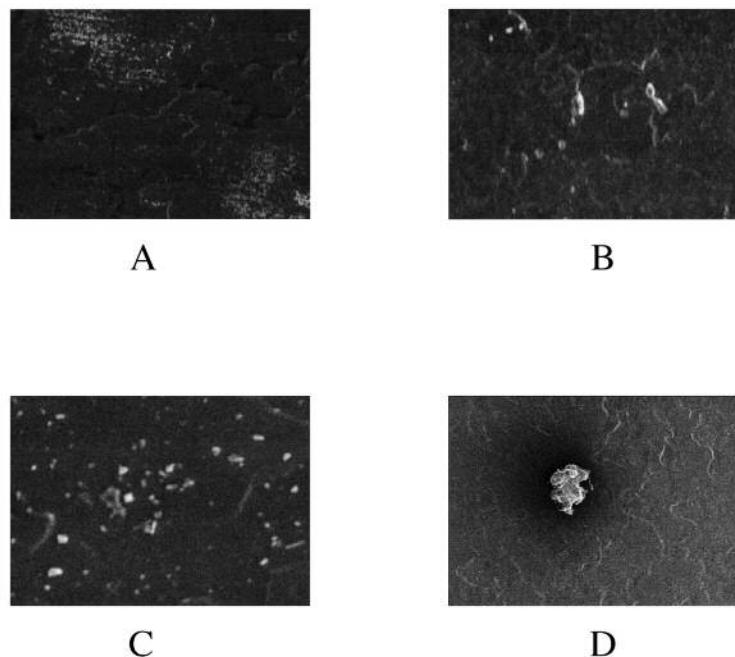
La Figura 5 presenta las muestras atacadas electrolíticamente de las diferentes aleaciones, vistas al microscopio electrónico de barrido (MEB). En todas se encuentra una matriz metálica muy homogénea, este comportamiento es esperado debido a la alta pureza de las mismas. En ninguna de ellas se observan presencia de otras fases; sin embargo, en todas las muestras se encontraron puntos blancos distribuidos uniformemente en todo el material, tanto en los bordes de grano como en el interior de los mismos, este efecto es más notorio en la muestra C, que es analizada, luego, mediante Análisis elemental por dispersión de rayos X (EDS) como se observa en la Figura 8.

Figura 5. Microscopía electrónica de aleaciones de Al con ataque电解tico. A) Aleación 1050 a 220X. B) Aleación 1050 baja en Cu a 350X. C) Aleación 1200 a 900X. D) Aleación 1050 que presentó picadura a 170X (mancha blanca en el centro de la fotografía).

La muestra D de la Figura 5 captura una picadura ocurrida en condiciones de uso, donde se observa una gran mancha blanca. Sobre esta picadura se realiza un acercamiento, como se muestra en la Figura 6 para observar con mayor detalle su morfología.

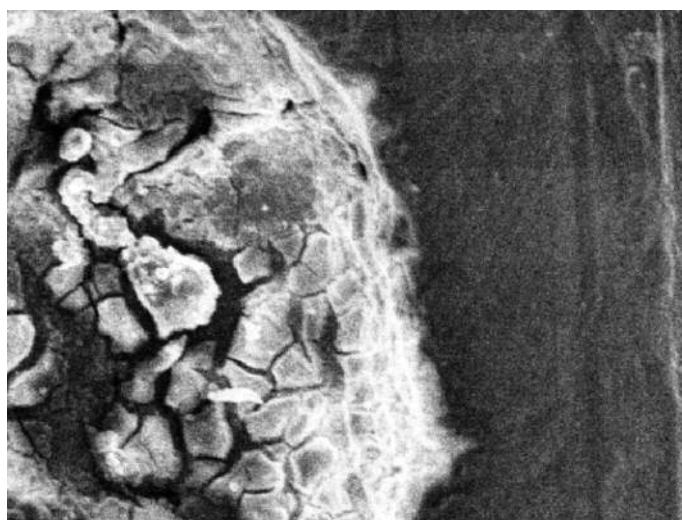
Figura 6. Producto de la corrosión por picadura presente en la aleación 1050 en condiciones de uso a 330X.

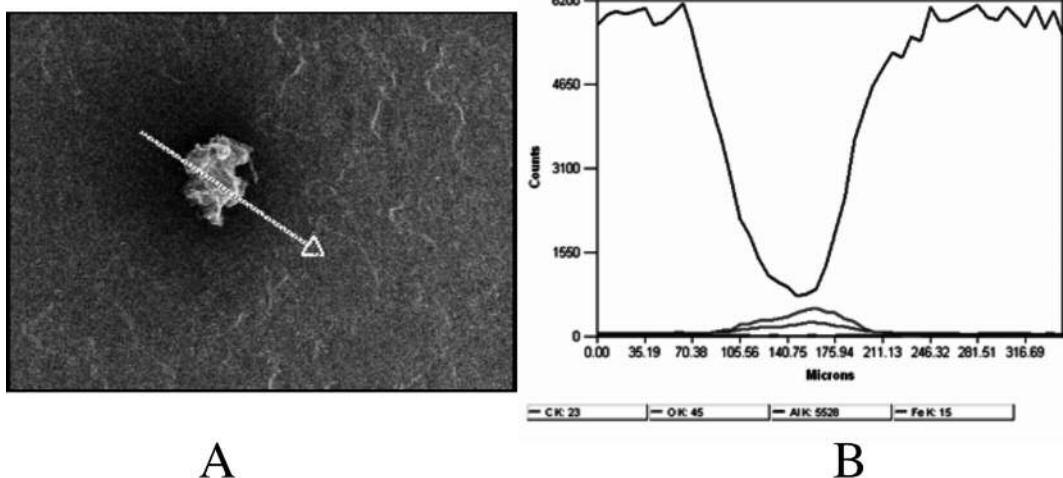
La Figura 7 muestra el análisis efectuado a la aleación 1050, éste consiste en realizar un barrido de la composición elemental a través de una línea recta, trazada por las regiones de interés. Como se puede apreciar, en una parte de la línea de análisis existe un pico que corresponde a una alta concentración de silicio, lo cual es típico en estas aleaciones, ya que

junto con el hierro es uno de los principales aleantes. De acuerdo con American Society for Metals (1998) estos dos, a su vez, pueden formar segundas fases de carácter catódico favoreciendo a la generación de picaduras

Figura 7. Análisis EDS de la aleación 1050 a 100X.

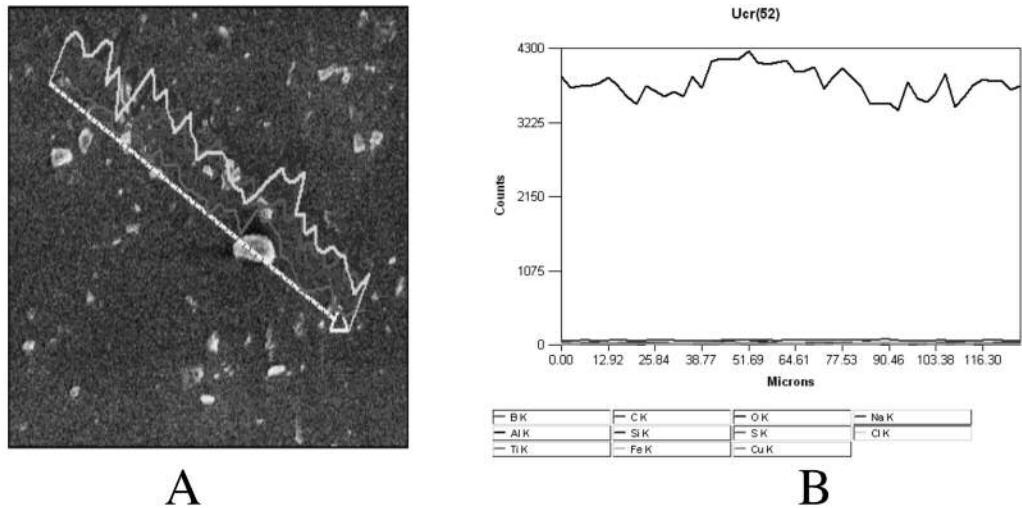
Al realizar un análisis similar en la aleación 1200, se traza el vector de análisis de manera que atraviese, además de la matriz metálica, los puntos blancos (ver Figura 8). En las manchas blancas tanto pequeñas como grandes, se encuentra un incremento en la cantidad de cloruros (línea celeste) mientras que la cantidad de oxígeno (línea azul) aumenta considerablemente en las más grandes; esto indica que las manchas pequeñas pueden ser la etapa de iniciación de corrosión por picadura mediante la adsorción del cloruro, seguido por el rompimiento de la capa pasiva, para luego dar paso a la etapa de propagación (manchas blancas grandes), donde se produce hidróxido de aluminio Al(OH)_3 y, por ende, una mayor presencia de oxígeno, esto concuerda con el mecanismo propuesto en Vargel (2004).

Figura 8. Análisis EDS de la aleación 1200 a 900X

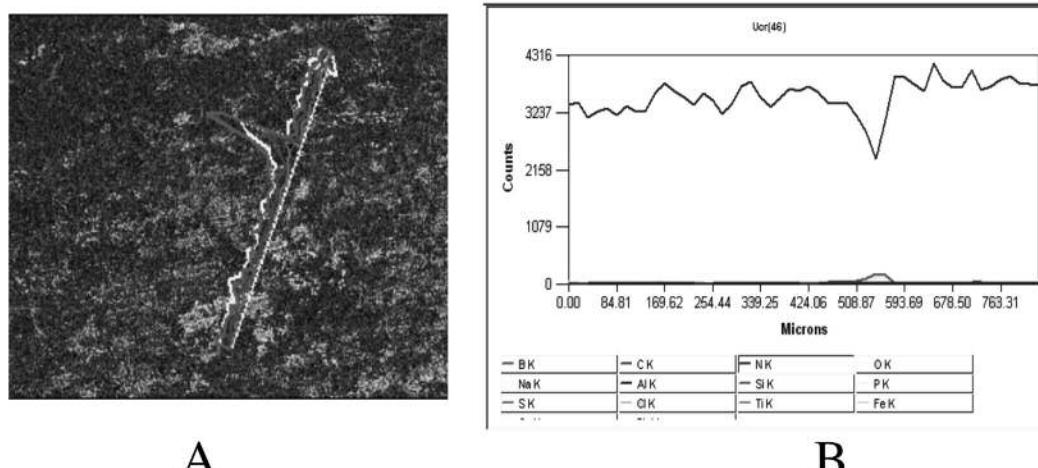
Figura 9. Análisis EDS de la aleación 1050 con picaduras a 170X.

Por último, al realizar un análisis elemental a la aleación 1050 con picadura, a través de la línea trazada (ver Figura 9), se puede apreciar que al pasar por la mancha blanca disminuye sustancialmente el aluminio aumentando la cantidad de carbono y oxígeno. Este comportamiento es indicativo de ser una picadura donde existe residuos de material orgánico, además el oxígeno es debido a la producción de alúmina Al(OH)_3 .

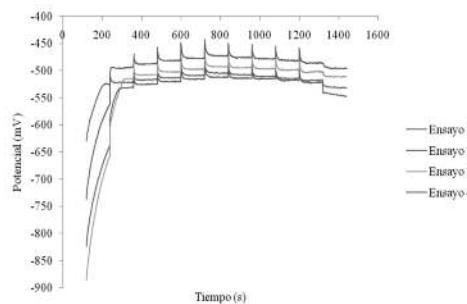
Figura 13. Polarización cíclica galvanostática escalonada para la aleación de aluminio 1050 que presentó picaduras.

La aleación 1050 que había presentado picadura (Figura 13), muestra un comportamiento particular, ya que en su primer escalón de polarización no se obtiene una estabilización del potencial, lo cual implica que con una corriente anódica no presenta el salto de potencial seguido por su estabilización; sin embargo, el escalón típico en estas pruebas se logra a partir del segundo escalón de polarización, pudiéndose aplicar la técnica de ensayo.
