## GEO-ARQUEOLOGÍA DEL MONUMENTO NACIONAL GUAYABO (MNG), TURRIALBA, COSTA RICA

Luis G. Obando\* & Giovanni Peraldo

Escuela Centroamericana de Geología, Universidad de Costa Rica

Trabajo e informe realizado sin fines de lucro por la Escuela Centroamericana de Geología a solicitud de Proparques, en el año 2007. Para esta publicación, tanto los mapas como las observaciones de campo, se actualizaron en el año 2010.

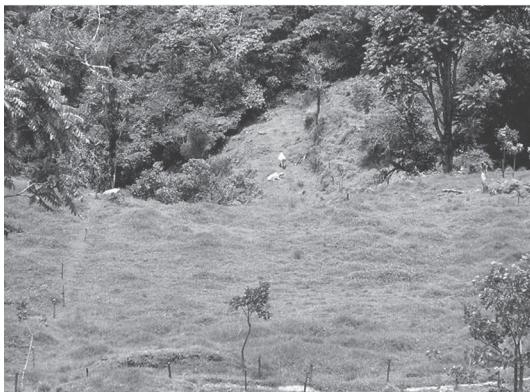
Hacia el norte del M. N. Guayabo, cerca de la población de Guayabo Arriba se pueden observar formas erosivas que corresponden a deslizamientos relativamente recientes (fig. 1, coordenadas Lambert 218,80–568,50). Son formas erosivas con escarpe filoso (límite árboles-pasto).

Fig. 1: Forma erosiva con escarpe filoso (límite áboles-pasto), podría corresponder a un deslizamiento relativamente reciente. Un km. NE de la población de Guayabo Arriba.

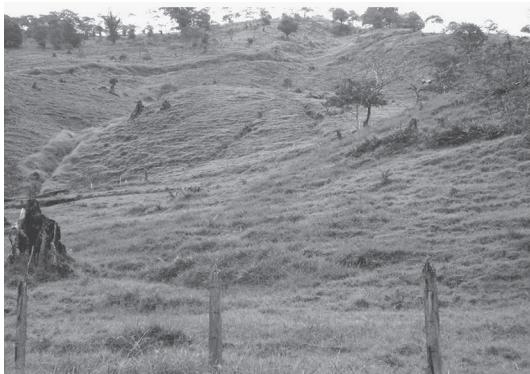
En la figura 2 (Quebrada Lajas, en coordenadas Lambert 219,45–568,80), se pueden observar formas que corresponden a reptación severa del

terreno y fracturas de la ladera que pueden relacionarse con activación de deslizamientos de pequeña escala, definiendo coronas laterales.

Fig. 2: Formas erosivas cerca de la Quebrada Lajas, se observa reptación severa (ondulaciones irregulares) y fracturas en la ladera.

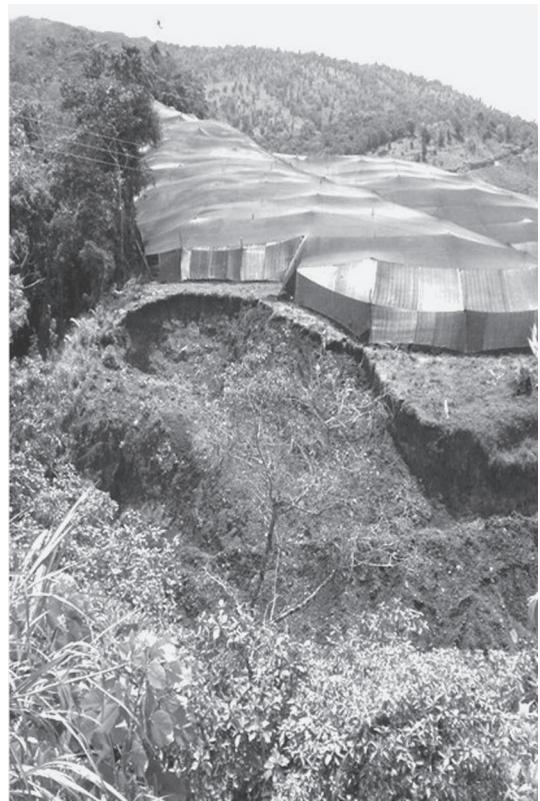
El deslizamiento Torito (fig 3, coordenadas Lambert 219,7–569,25) pone en peligro la actividad agrícola del área y la ruta hacia Torito. Además, dado que el material removido fue lanzado hacia el río cercano, se han producido consecuencias inmediatas relacionadas con alteración del equilibrio hídrico aguas abajo.

Fig. 3: Deslizamiento Torito. El material cayó en el camino y posteriormente, durante la limpieza del mismo, fue lanzado al río Torito.

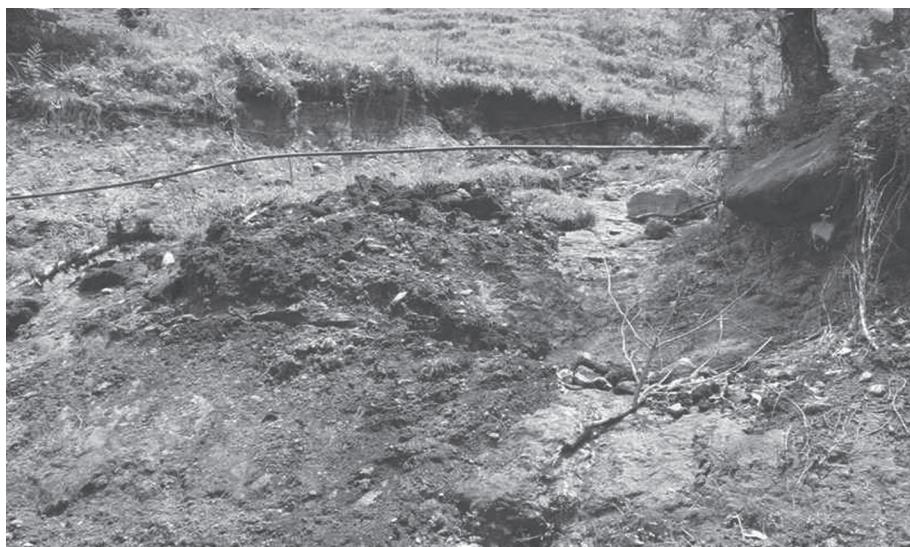
EL deslizamiento de la figura 4, coordenadas Lambert 220,15–569,10, presenta un pequeño escarpe de deslizamiento. Se observa un proceso

de reptación moderada (irregularidades del pasto, arriba en la foto), que pudo influir en la inestabilidad del talud.

Figura 4: Deslizamiento de pequeña escala.

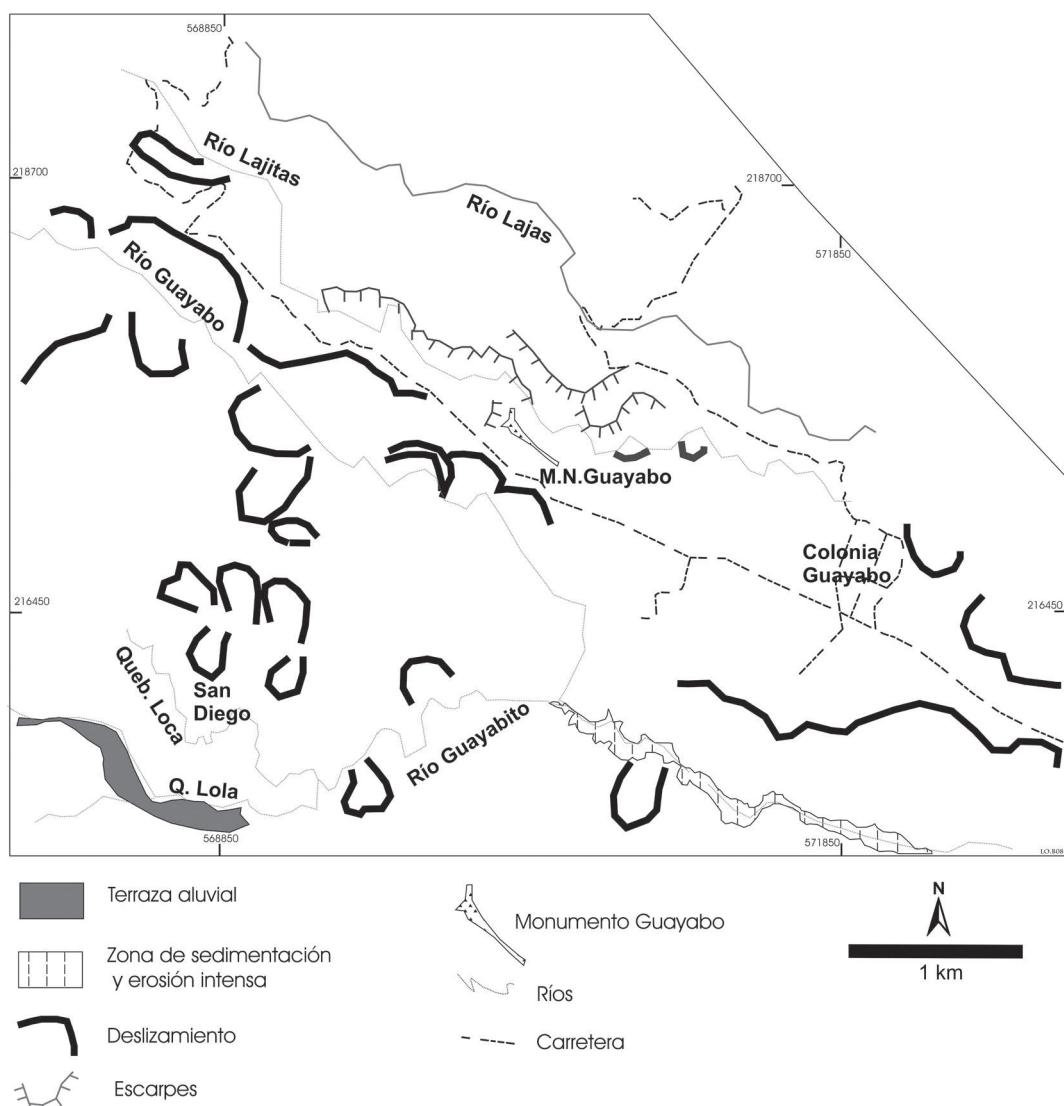
En el estudio fotogeológico llevado a cabo en las cercanías del M .N. Guayabo (fig.5) se puede observar que los deslizamientos y escarpes se encuentran a lo largo del río Lajas, río Guayabo, río Guayabito y las quebradas aledañas a San Diego. Nótese que en relación con M. N. Guayabo, los deslizamientos y escarpes están muy desarrollados. Lo anterior ha producido una zona amplia de erosión y depositación de sedimentos, causado por el proceso erosivo de aguas arriba, lo cual se puede ver al sur de la Colonia Guayabo.

Figura 5: Mapa esquemático de la geodinámica externa, se muestran los deslizamientos y escarpes aledaños al M. N. Guayabo.

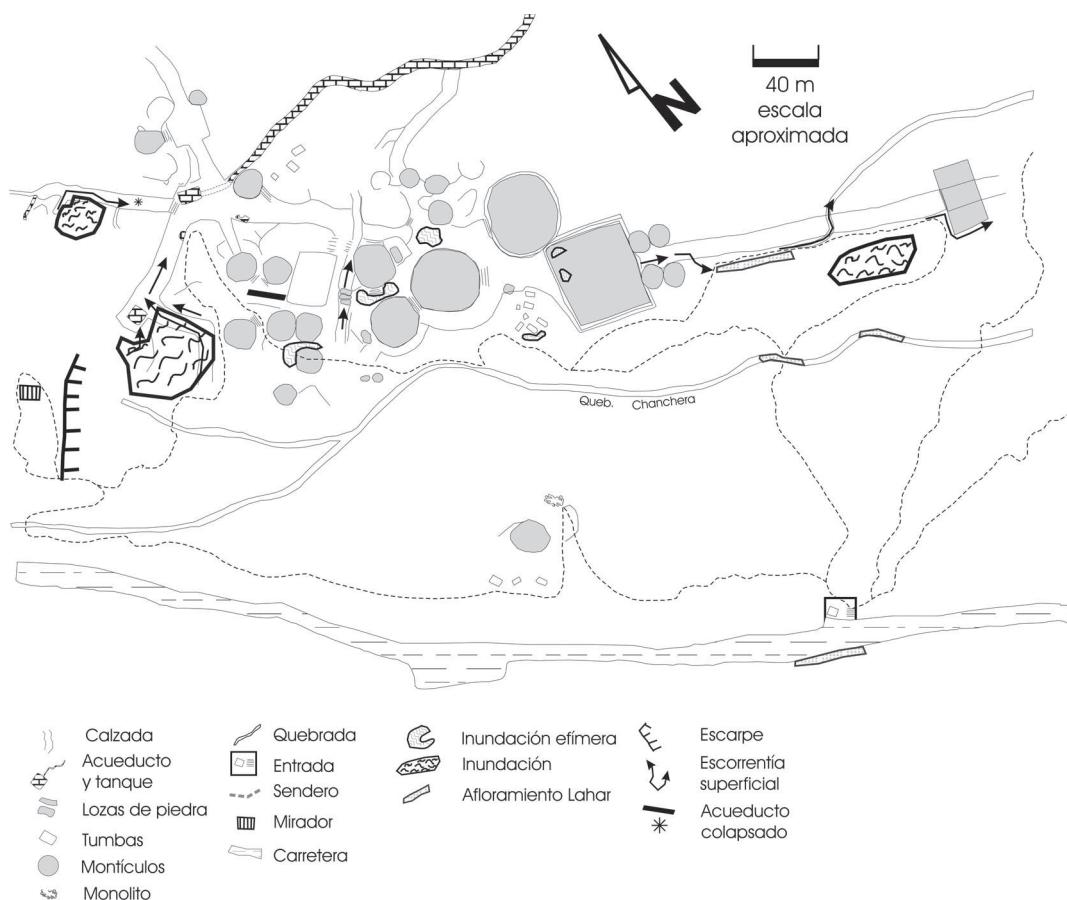
Entiéndase como basamento rocoso, el substrato geológico basal. En este caso dicho basamento está compuesto por un lahar, esto es, un flujo de barro, clasificado como un limo elástico gravoso con arena de plasticidad extremadamente alta. Su color es café amarillento claro. Esta matriz, poco consolidada, envuelve fragmentos volcánicos variados color gris claro a rojos, típicos del volcán Turrialba. Esta litología tiende a ser impermeable o bien, a filtrar agua lentamente debido su matriz limosa. Ello puede provocar escorrentías superficiales, que en dependencia de la intensidad de las lluvias, pueden ser muy erosivas, las cuales dejan con el tiempo canales profundos. Esta morfología es observable en el patrón de drenaje del área. Otro rasgo típico de este tipo de litologías poco infiltrantes, es la aparición de charcas o lagunas efímeras de tamaño variado (Fig .6).

Fig. 6: Cartografía de rasgos geoarqueológicos, Monumento Nacional Guayabo.

Pequeños pozos de agua efímera, se pueden observar alrededor de los montículos, sobre las calzadas (fig.6). De acuerdo con las conversaciones sostenidas con los guardaparques, se ha observado agua empozada directamente al sur de la Calzada Caragra (fig.6). Esta agua se presenta después de aguaceros y puede permanecer un buen tiempo. Visualmente, la laguna permanece oculta a la vista debido a la densa vegetación.

Dado que el M. N. Guayabo fue edificado sobre este basamento poco permeable, se hace necesario un mantenimiento constante de los sistemas de drenajes antiguos y recientes, a fin de evitar empozamientos de las aguas y posible erosión del basamento, esto, si la escorrentía superficial llega a ser violenta.

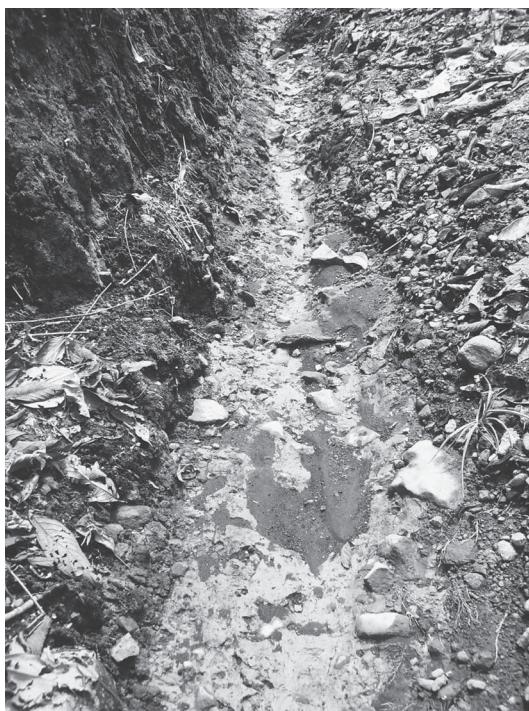
Los lahares se han observado en los caños de desagüe, en la carretera principal de acceso al Monumento (fig 6, fig 7 y fig 8), al borde sur de la calzada Caragra (dentro del Monumento) y en el cauce de la quebrada Chanchera.

Fig. 7: Caño de desagüe que muestra el afloramiento de lahar, color café claro. Sobre la carretera de acceso al sitio de Guayabo.

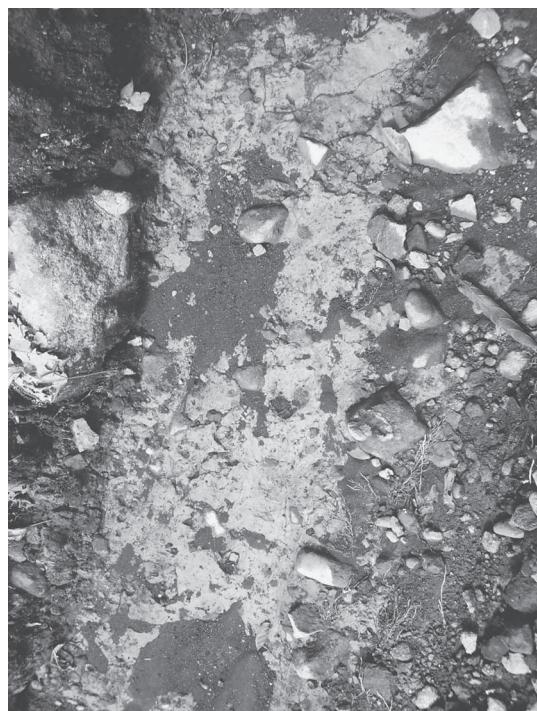
Fig. 8: Detalle del lahar que aflora sobre la carretera de acceso.

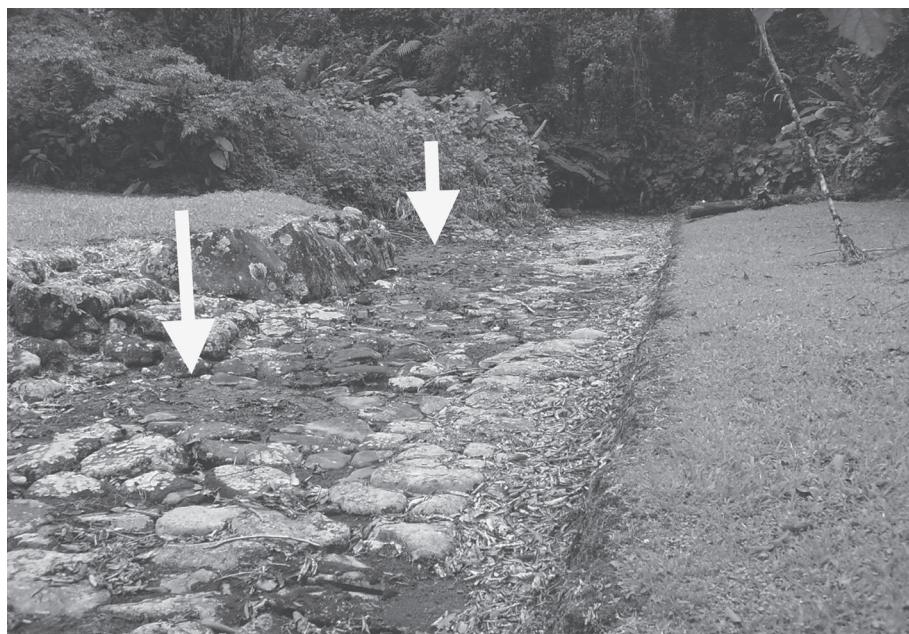
La escorrentía superficial se muestra como agua persistente que discurre por gravedad, mostrando un flujo laminar o bien como una inundación lenta y pasiva. Este fenómeno es notorio y representa una zona de descarga de agua. Considerese aquí solamente el agua no propia de los acueductos. En el M. N. Guayabo, se observa la escorrentía superficial tanto sobre la calzada, al lado oeste del mismo (fig. 6, fig. 9 y figs 14 a

La medición del Ph mostró valores de acidez de 5,5, 6,0 hasta neutros 7,0, quizás este valor no sea dramático para causar un daño a la roca, pero los Ph bajos, sí pueden disolver carbonatos o bien óxidos de hierro o manganeso que pueden provocar la aparición de precipitados sobre la lítica o algas, los cuales al depositarse dan pátinas que pueden manchar las rocas (machas rojas, negras o blancas a grises). Localmente, se observó tonos rojizos en esta agua de escorrentía, producto de óxidos disueltos o bien colorantes no determinados.

Fig.. 9: Calzada noroeste. Esta calzada está formada por lajas de andesitas. Al lado izquierdo sobre la calzada, se observa aguas de escorrentía superficial (tonos más oscuros indicado por las flechas).

Entre las posibles causas de las descargas de agua, se encuentran la pobre infiltración del suelo, el colapso del acueducto, los manantiales al pie del escarpe (mirador) o la ruptura del cauce de la quebrada Chanchera.

El control de las aguas, es prioritario. Se debe controlar la escorrentía superficial dándole un mantenimiento permanente al sitio, a fin de evitar las inundaciones. Para ello es recomendable consultar con el profesional correspondiente y de esta manera realizar los diseños pertinentes de control de aguas.

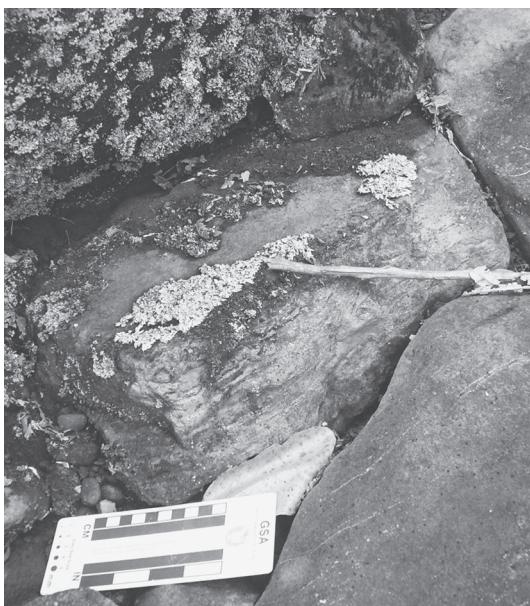
Un hecho que debe resaltarse, es que las rocas presentan textura fluidal, lo cual se manifiesta macroscópicamente como laminaciones, esto hace que las rocas se rompan en forma de lajas de tamaños variados (fig. 9 a 13), sin embargo, la fuerza requerida, en algunos casos, para romper una laminación de este tipo puede ser importante.

Fig. 10: Obsérvese las laminaciones paralelas de la roca (líneas blancas y tendencias horizontales).

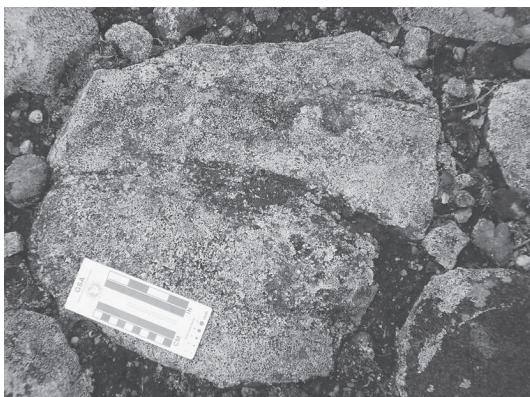
Fig. 12: Obsérvese las laminaciones paralelas en la roca, que provocan claras divisiones en forma de lajas. En esta foto se puede observar también la fuerte colonización de líquenes (manchas blancas) que recubren la roca por completo.

La petrografía señala la presencia de vidrio volcánico, lo cual es común en la Cordillera Volcánica. Dicho vidrio es relativamente suave y fácil de erosionar, si los líquenes fueran del tipo crustosos saxícolas endolíticos (aspecto de costra que prefiere las rocas) estos se adhieren fuerte-

mente al substrato rocoso y atacan la roca por medio de ácidos y sustancias líquenicas (Ladd, 1998; Torbjørg & Stefan, 2005). Esto significa que estos organismos se han encostrado y su posible remoción podría dar problemas a las rocas.

Se debe controlar la proliferación de líquenes y consultar con un especialista para determinar si estos son crustosos saxícolas endolíticos, ya que

estos se adhieren fuertemente al substrato rocoso y producen ataques químicos a la roca.

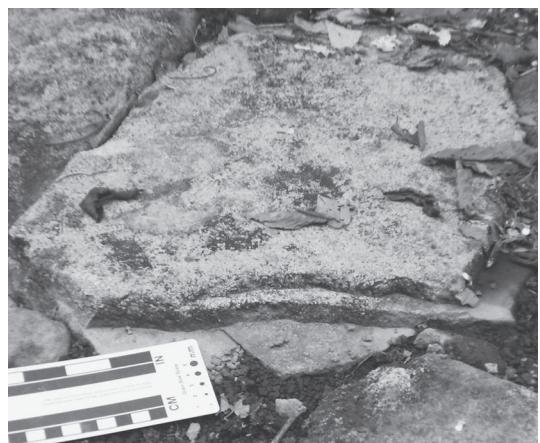
Fig. 11: La textura fluidal (el alineamiento paralelo de minerales), causa la tendencia de las rocas andesíticas a producir un lajamiento persistente.

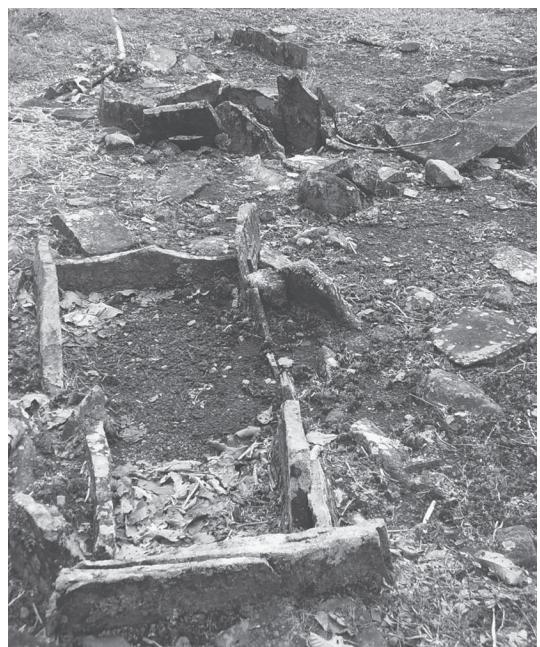
Fig. 13: Tumbas confeccionadas con lavas andesíticas lajeadas. Nótese en la parte inferior de la foto el fracturamiento típico en lajas.

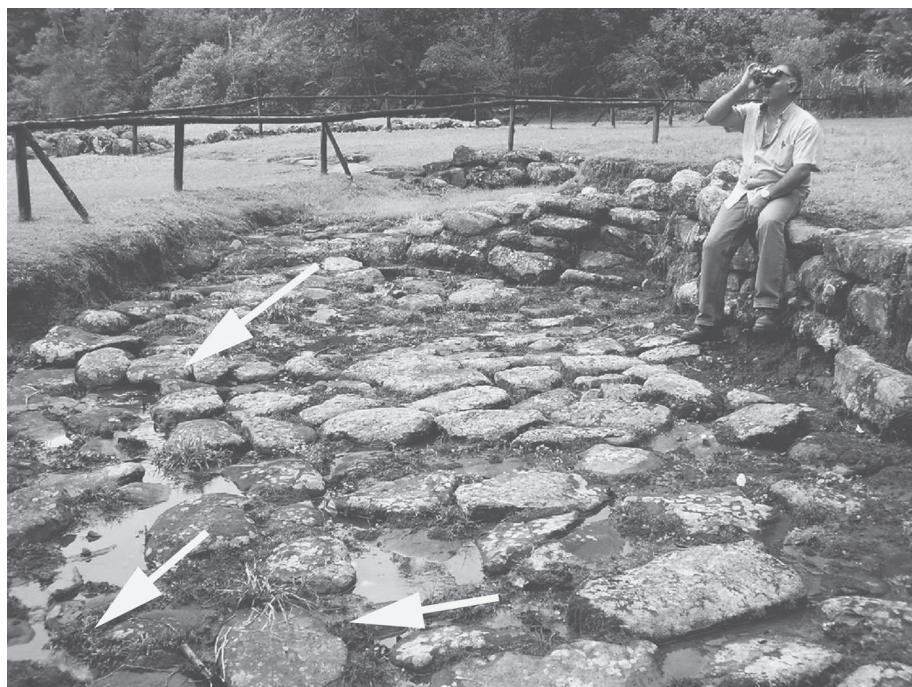
Como ya es conocido, el agua que discurre sobre la calzada inunda la misma y procede de la zona boscosa del oeste. Esta situación es ya un problema conocido y crónico, pues se había reportado desde 1986, cuando el CATIE, elaboró un plan de manejo para el desarrollo del monumento (Troyo & Garnier, 2002). Recientemente, fue reportado por Narváez (2007) y la presente investigación lo corrobora.

Fig. 14: Agua de escorrentía superficial que discurre sobre la calzada, las flechas indican la dirección de flujo. Al fondo, entre la vegetación, se localiza la salida del sendero hacia el sitio arqueológico.

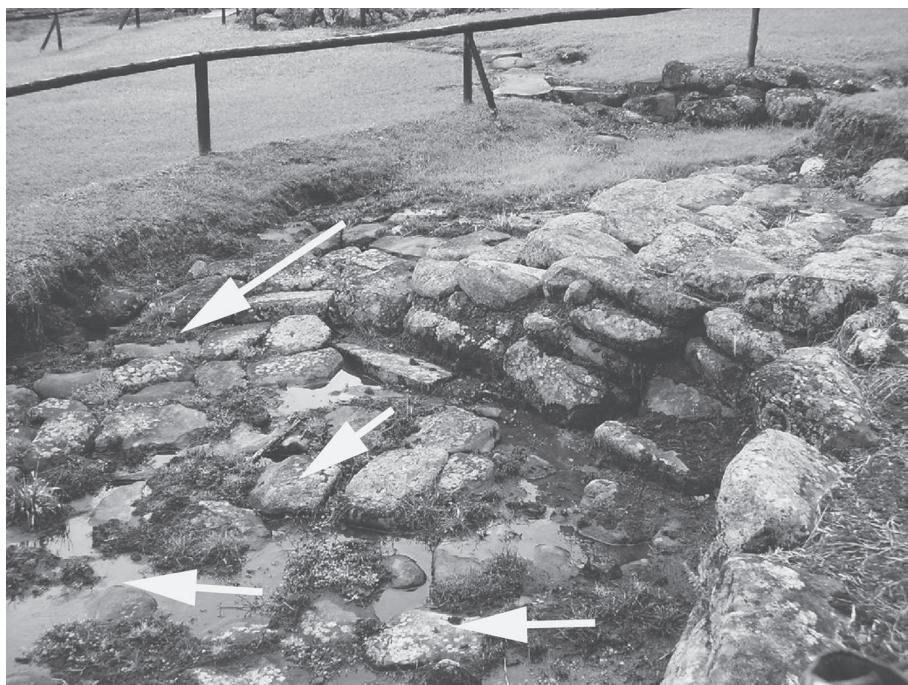
Fig. 15: Detalle de la foto 14. Agua de escorrentía superficial. Las flechas señalan el flujo de agua.
