DRENAJE ÁCIDO DE ROCAS EN TALUDES DE LA RUTA NACIONAL 27, SAN JOSÉ - CALDERA, COSTA RICA

ACID ROCK DRAINAGE ON SLOPES FROM ROUTE 27 SAN JOSÉ - CALDERA, COSTA RICA

Paulo Ruiz^{1,2*}, Alejandro Arauz², Jairo García², Giorgi Villalobos²,
Ariel Sedó², & Carolina Suárez²

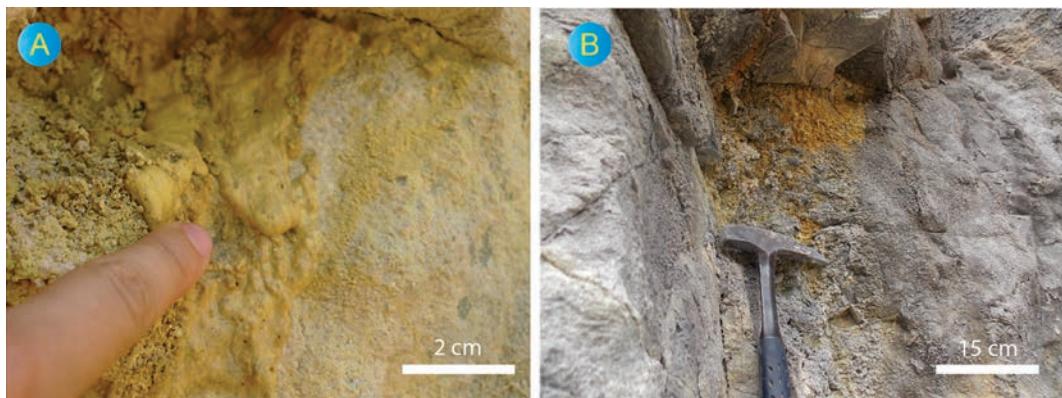
Fig. 5: A) Afloramiento en estacionamiento (46+300). Se muestra la presencia de azufre con una textura fluidal en primer plano, pero también en forma de seudoesferas o nódulos en la parte superior izquierda. B) Azufre en nódulos en afloramiento en estacionamiento (48+000). Este azufre posiblemente sea el resultado de la oxidación de pirita, que también fue identificada en las rocas de estos sitios.

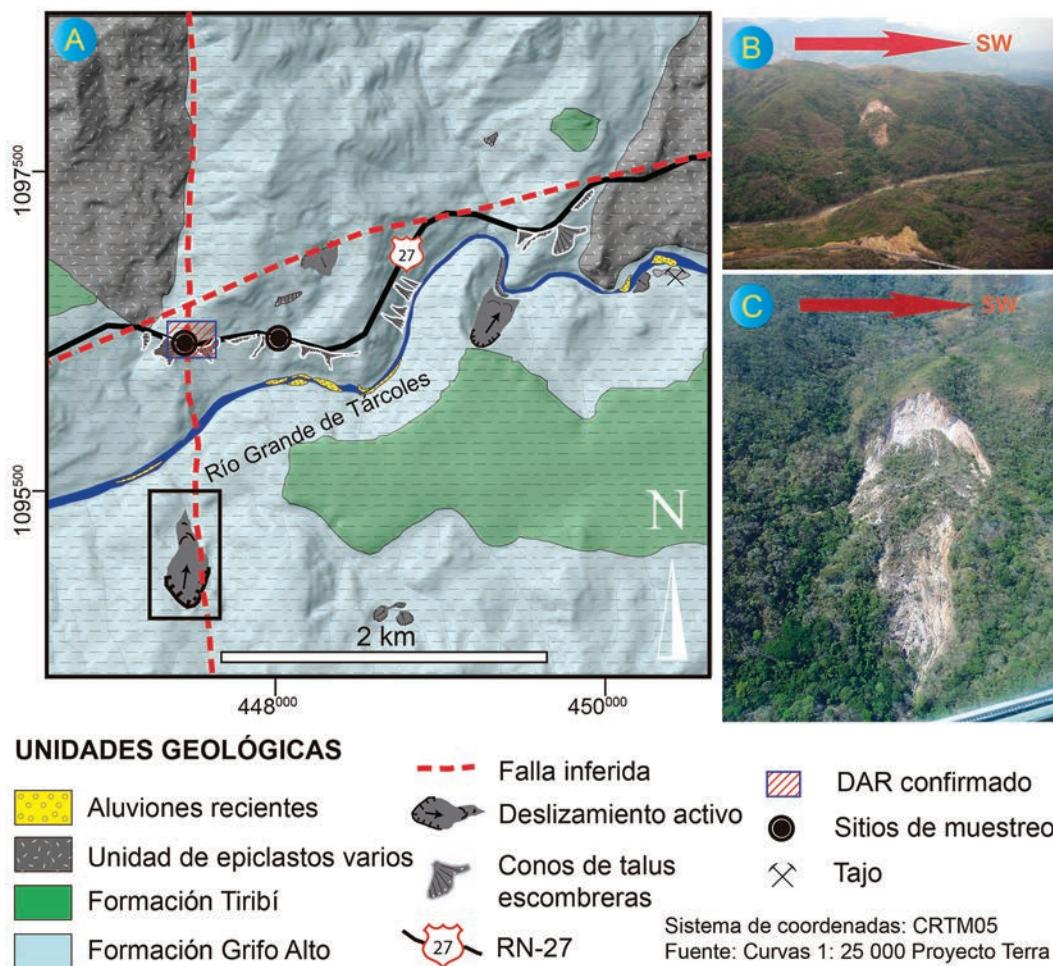
Fig. 6. A.) Mapa geológico del área de estudio. B.) Fotografía aérea oblicua donde se observa en la parte inferior la RN-27, específicamente el talud muestreado en el estacionamiento del km 48+000, en la parte media, se observa el río Grande de Tárcoles y más atrás un deslizamiento activo de tamaño considerable que podría afectar un poliducto ubicado sobre el cauce del río. C.) Detalle de deslizamiento en la margen izquierda del río Grande de Tárcoles, se notan materiales muy meteorizados y similares a los observados en los taludes de la RN-27. Fotografías cortesía de Gerardo Soto.

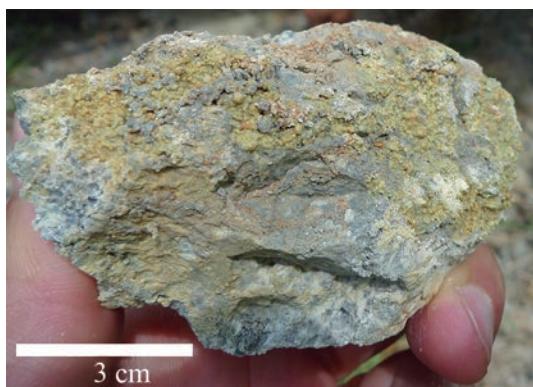
Fig. 7: Muestras de lava andesítica de la Formación Grifo Alto, con alto grado de alteración hidrotermal y presencia de nódulos de sulfuros, ubicada en el estacionamiento 48+000.

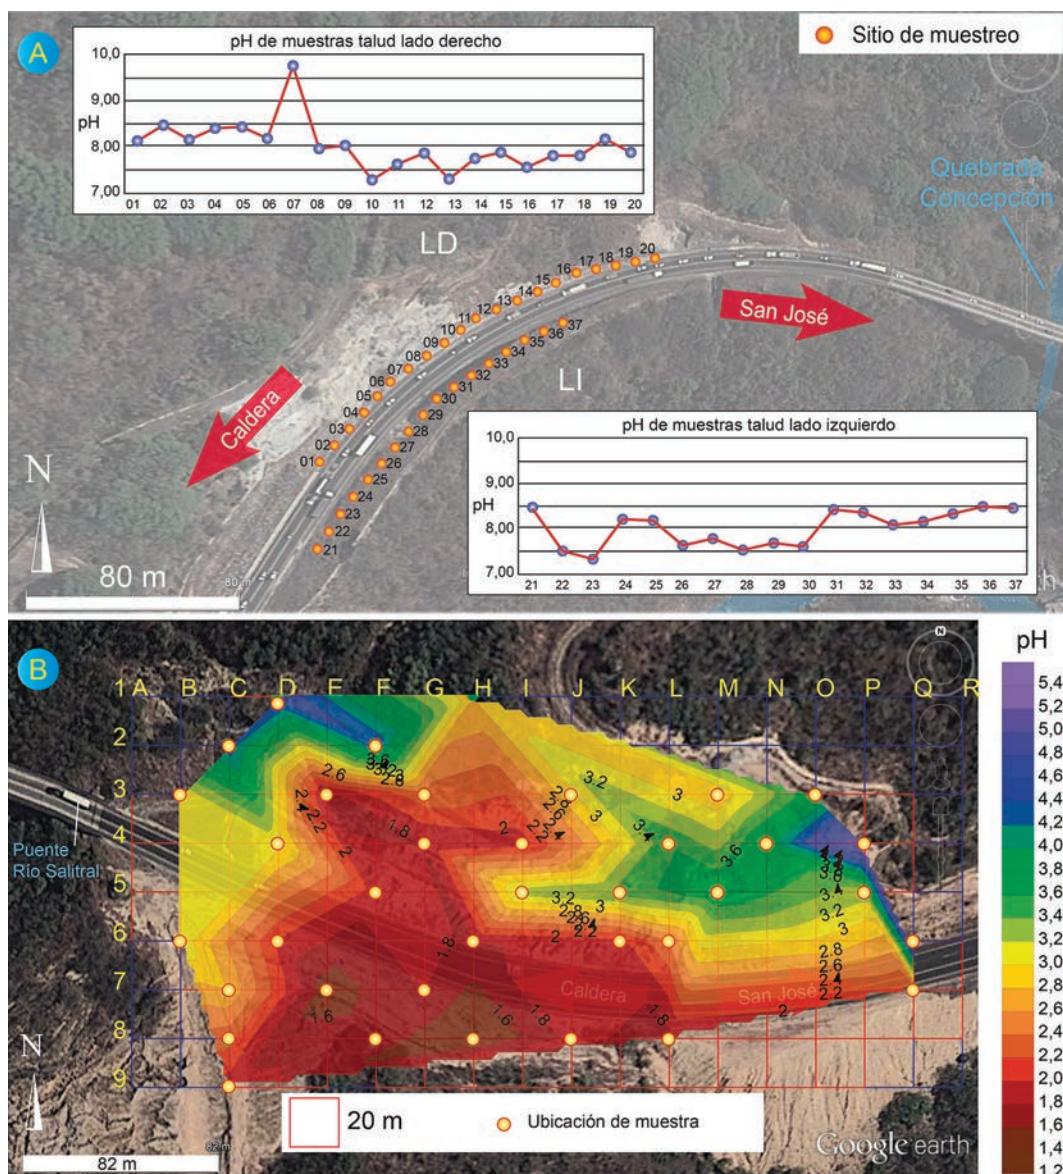
Según los resultados obtenidos, las rocas de este sitio, a pesar de tener una coloración rojiza en su parte externa, no están generando DAR. El valor de pH más bajo obtenido en las mediciones del laboratorio fue de 7,29, mientras que el valor promedio de pH fue de 7,98. Por lo tanto, se puede considerar que los materiales rocosos, tanto del talud del LD como del LI están generando drenajes alcalinos.

Fig. 8: A) Resultados de la determinación de pH en pasta realizados a las rocas ubicadas en los taludes rocosos del estacionamiento 45+600. Como se observa, todas las muestras presentan valores de pH superiores a 7. B) Resultados de muestreo general de suelos en talud de estacionamiento 48+000, la distribución de la curvas se realizó con una interpolación de tipo triangulación lineal, con el fin de no generar interpolación en las zonas donde no existen datos.

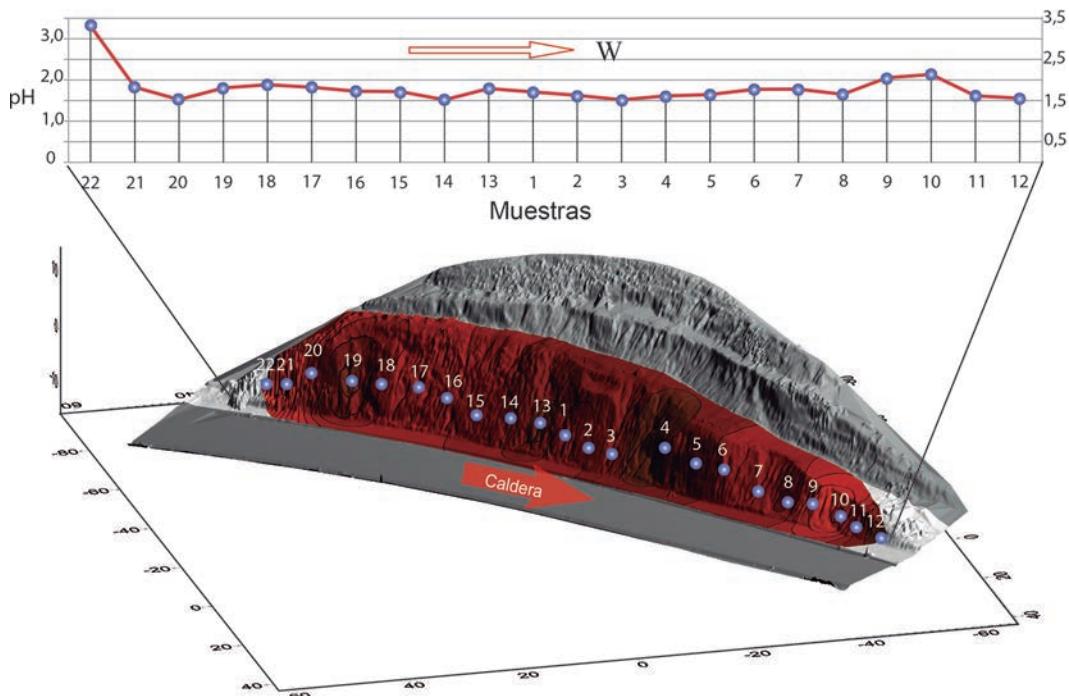
Según la clasificación de pH de USEPA (1994), este sitio corresponde con una alta acidez, los niveles en algunos casos son muy cercanos a los que se pueden obtener por ácido de batería. El borde izquierdo de la zona de muestreo (primeros 6 metros), presenta el valor más alto (pH 3,31), pero este valor es anómalo comparado con el resto, mientras que los valores más bajos de pH 1,52 están ubicados en la parte central entre los 66 y 78 m.

Fig. 9: Distribución de pH en los suelos y rocas tomadas de la parte inferior del LI del talud en el estacionamiento del kilómetro 48+000. Nótese cómo la variación es muy poca y casi todas las muestras presentan valores de pH inferiores a 2.

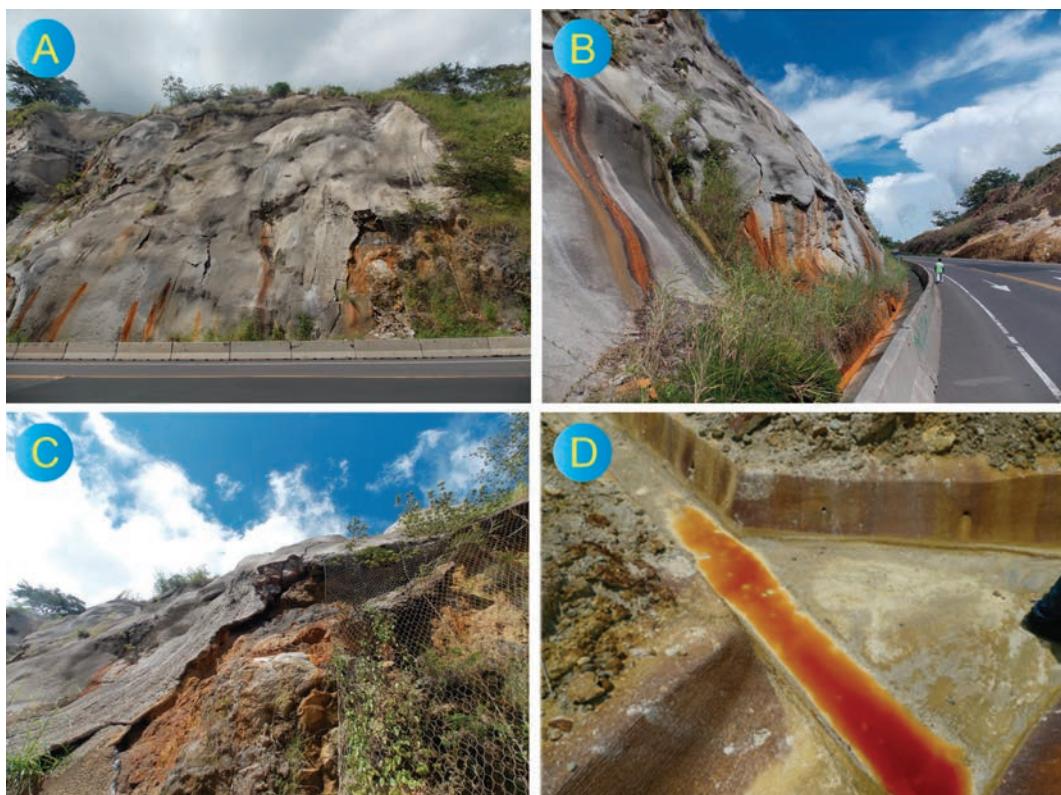
sus propiedades físicas, hasta el punto de que se desgrana completamente. En la parte inferior del talud, el concreto lanzado está agrietado y permite la salida de agua, que está lavando el material más fino y suelos del talud, lo cual ha ocasionado inestabilidad al talud y hace que el concreto se esté resquebrajando aún más.

Hay puntos en este talud donde las pendientes son muy fuertes con ángulos casi verticales y hasta con pendientes negativas. En las zonas donde el concreto ha colapsado, hay material en voladizo y el acero de las mallas electrosoldadas está expuesto. El acero se presenta con oxidación y corrosión intensa.

Fig. 10: A) Concreto lanzado con pátinas de óxidos de hierro en la parte inferior. B.) En la parte central se observa la cuneta con acumulación de óxidos de hierro. C) Colapso de concreto lanzado que deja expuesto el acero de las mallas electro-soldadas. D) Acumulación de aguas con coloración rojiza en una cuneta ubicada en la segunda berma del talud LD estacionamiento 48+000 de la RN- 27. Nótese los bordes de color blancuzco producto de la reacción del componente calcáreo del cemento de la cuneta y el agua ácida.

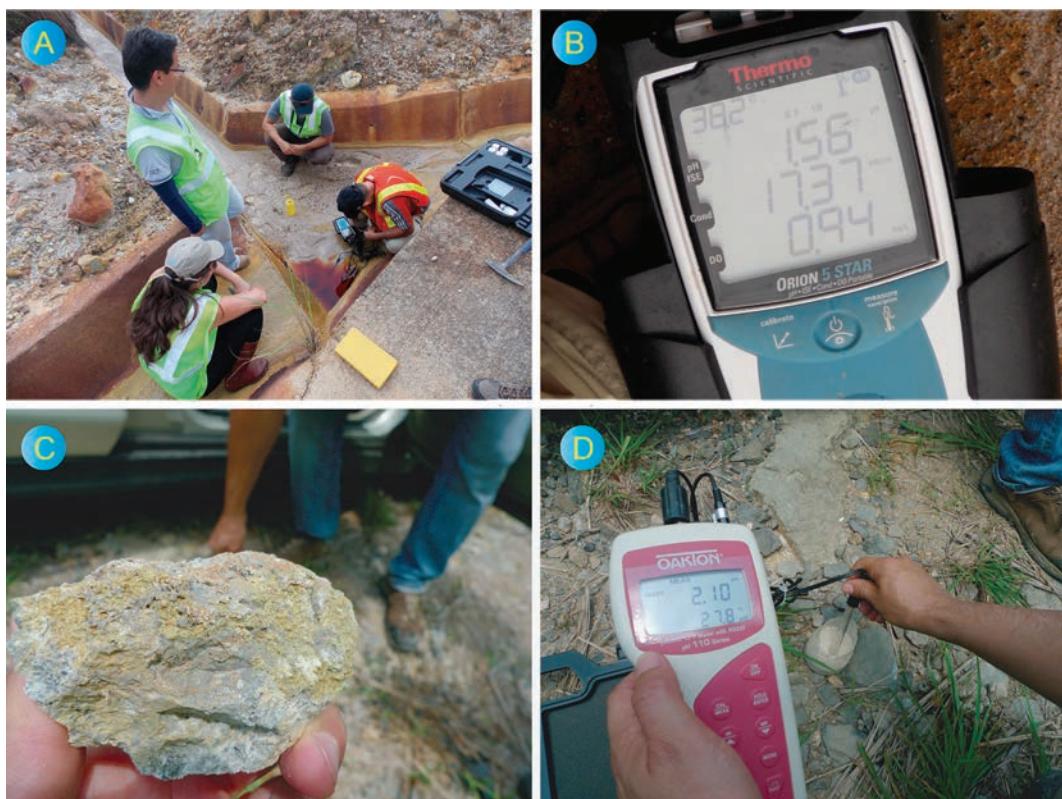
Fig. 11: A.) Se muestra el agua estancada en la cuneta donde se realizó la medición de pH in situ. La coloración rojiza es típica de aguas muy ácidas. B.) Resultado de medición de pH de agua estancada (1,56) un poco menos que el ácido de batería C.) Muestra de roca alterada con presencia de azufre, con la cual se generó la pasta a la que se le hicieron las mediciones de pH. D.) Resultados de medición de pH de pasta (2,1).
