Processos geomorfológicos e danos derivados da corrida de detritos de janeiro 2011 na bacia do Córrego do Príncipe, Teresópolis – Região Serrana do Rio de Janeiro.

Geomorphological processes and associated damage of a debris flow in January 2011 in Córrego do Príncipe watershed, Teresópolis – Mountainous Region of Rio de Janeiro State.

Muriel Conq^{*1}, Carla Semiramis Silveira² e Francisco Dourado³

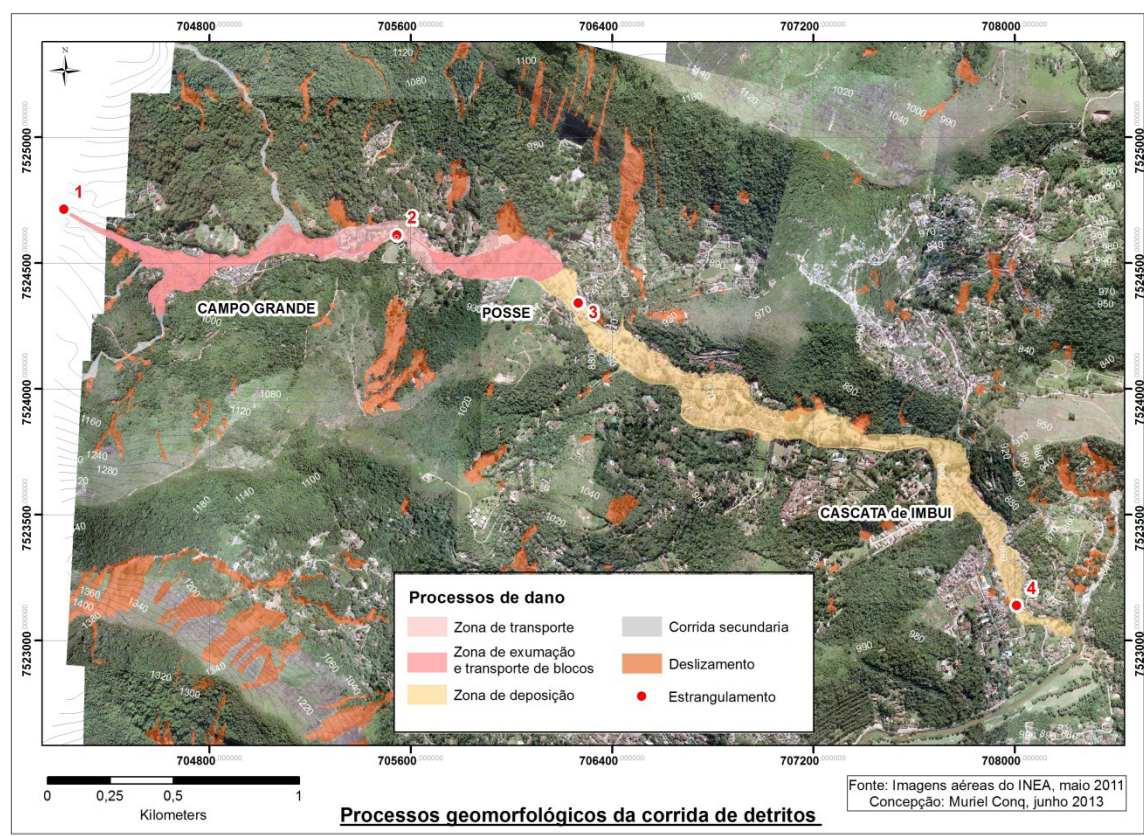
As características destas zonas estão na tabela 2 e podem ser visualizadas na Figura 2. A zona de transporte se estendeu por uma distância de 2,06 km cobrindo uma área de 20 ha (aproximadamente 2% da área da bacia do córrego do Príncipe), enquanto a zona de deposição se prolongou por 2,73 km atingindo 28,4 ha (aproximadamente 2,5% da área da bacia do córrego do Príncipe).

Figura 2: Mapa com delimitação da extensão e zonas da corrida de detritos com os diferentes processos geomorfológicos

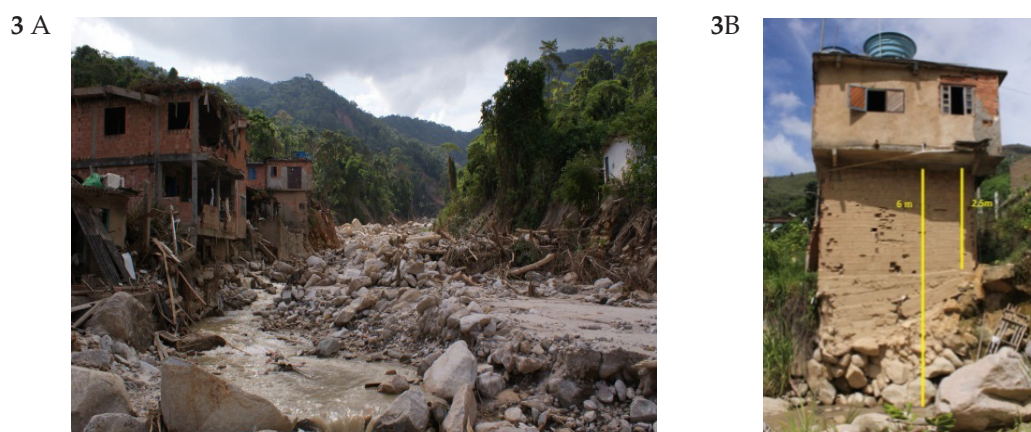
Figura 3: a) Erosão do leito maior em Campo Grande, destacando-se a grande quantidade de blocos. b) Casa danificada. A escavação do leito do rio tem em torno de 3,5 m (vide na figura b as escalas de 6 m e 2,5 m)

Uma das evidências deste processo de erosão com exumação dos blocos é retratada na Figura 3b onde foi constatada a escavação do fundo do leito estimado a 3,5 m. No vale do Vieira, Fraifeld e Freitas (2013) estimaram em 6 m a incisão vertical. Esta erosão colocou em evidencia a presença de um depósito antigo composto de blocos, descrito por Waldherr et al (2011) e sobre o qual várias casas foram construídas.

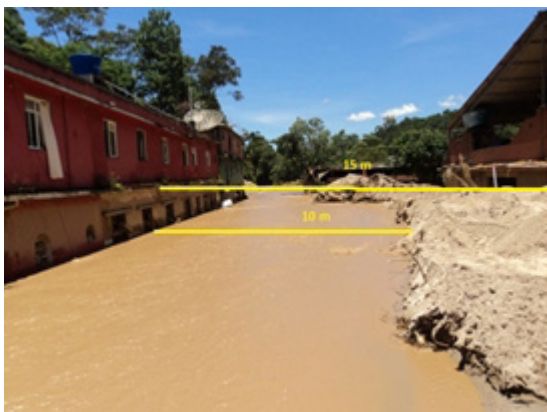
4 A

O terceiro ponto de estrangulamento, na cota 870 m, está representado nas Figuras 4a e 4b. O nível do rio atingiu 6 m acima do seu leito (marca da lama). De acordo com fotos e relatos de moradores a largura do leito menor uma semana depois do desastre era de aproximadamente 10 metros muito acima dos 3 m que normalmente ele apresenta.

Figura 4: a) Inundação no terceiro ponto de estrangulamento no eixo principal de drenagem oito dias depois do evento; b) mesmo local em maio 2012.

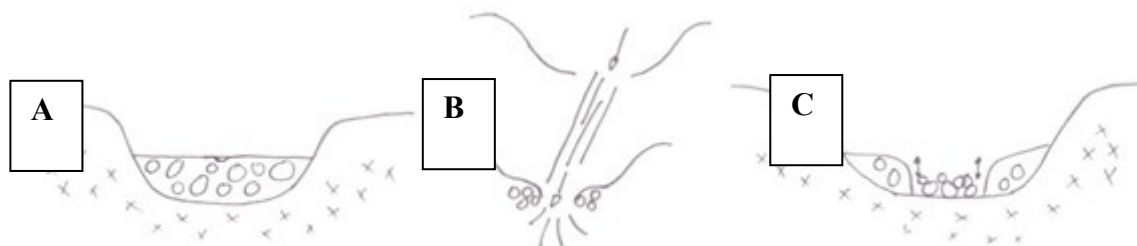
Assim sugere-se que na noite de 11 de janeiro 2011 as chuvas torrenciais provocaram o aumento do nível do córrego rapidamente, transportando inicialmente material fino. Com o enriquecimento de material fino o fluxo aumentou a sua viscosidade permitindo a erosão do fundo do vale (Figura 5) e das encostas no contato direto com o córrego. Assim foram exumados os blocos que foram remobilizados.

Figura 5: Esquema no canal principal do processo de exumação de blocos de depósitos antigos.

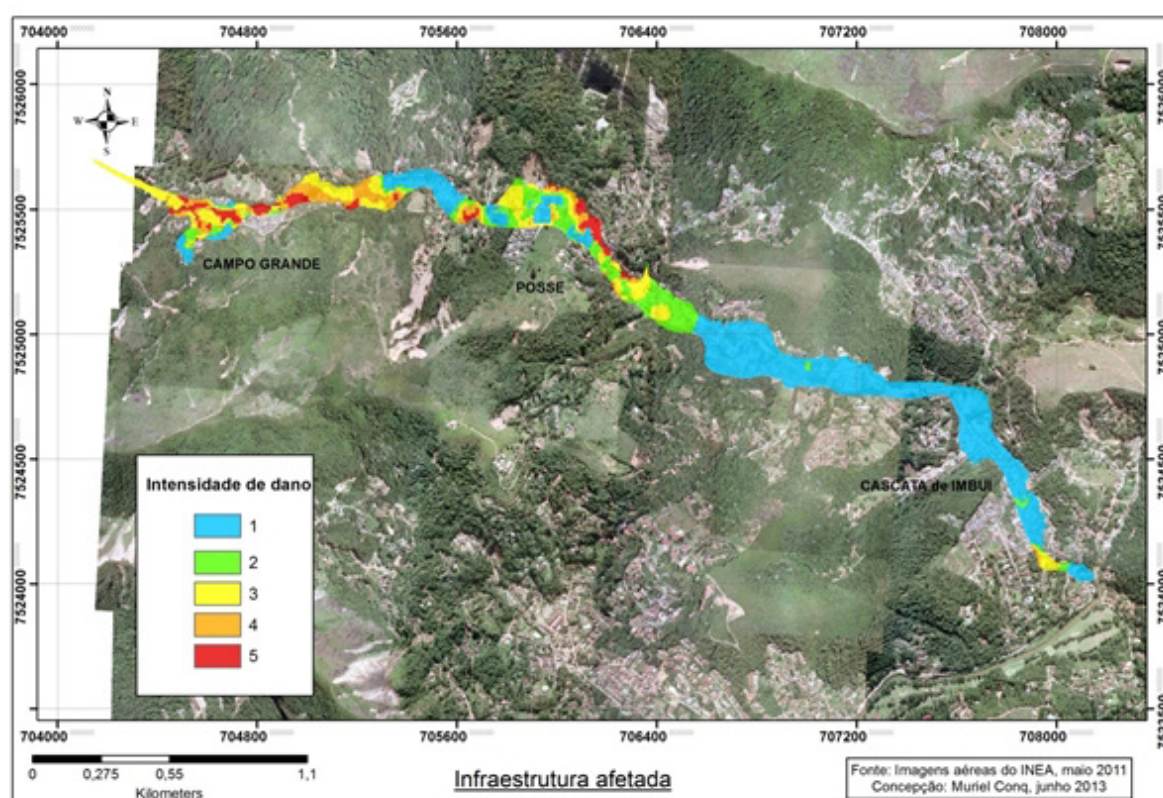
A Figura 6 apresenta o mapa da área com a classificação de intensidade de danos. Observa-se que o bairro Campo Grande é o que teve danos de maiores intensidades. Entretanto, uma grande área com intensidade de dano baixa (1) pode ser explicada por estar situada a jusante do ponto de estrangulamento 2.

Nesta localidade grande parte das casas situadas nas margens dos leitos menor e maior (mesmo distantes mais de 50 m do canal) foi muito destruída. Neste caso a altura foi decisiva para limitar o número de edificações perdidas

Figura 6: Mapa com intensidade de dano de infraestrutura.

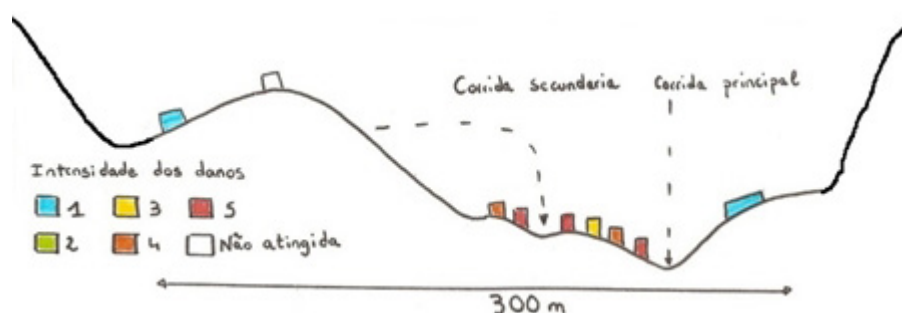
Figura 7: Vista em corte esquemática perpendicular à direção do fluxo da distribuição dos danos no bairro de Campo Grande.

(Figura 7). De forma similar, a jusante, na localidade de Posse, as casas que se encontravam a menos de 80 m da drenagem sofreram danos de intensidade entre 3 e 5. Entretanto, a mais afastadas (além de 80 m do eixo do canal) sofreram somente dano de intensidade 1.
