OBRAS DE REABILITAÇÃO DAS ESTRUTURAS DOS EDIFÍCIOS DAS ANTIGAS ESCOLAS DE ARTES E OFÍCIOS E DA CASA DO ESTUDANTE DE NATAL - RN

HOLOS, vol. 2, 2010, pp. 3-24

RECUPERAÇÃO DA ANTIGA CASA DO ESTUDANTE DE NATAL

RECUPERAÇÃO DO PRÉDIO DA ESCOLA DE ARTES E OFÍCIOS (LICEU INDUSTRIAL) DE NATAL

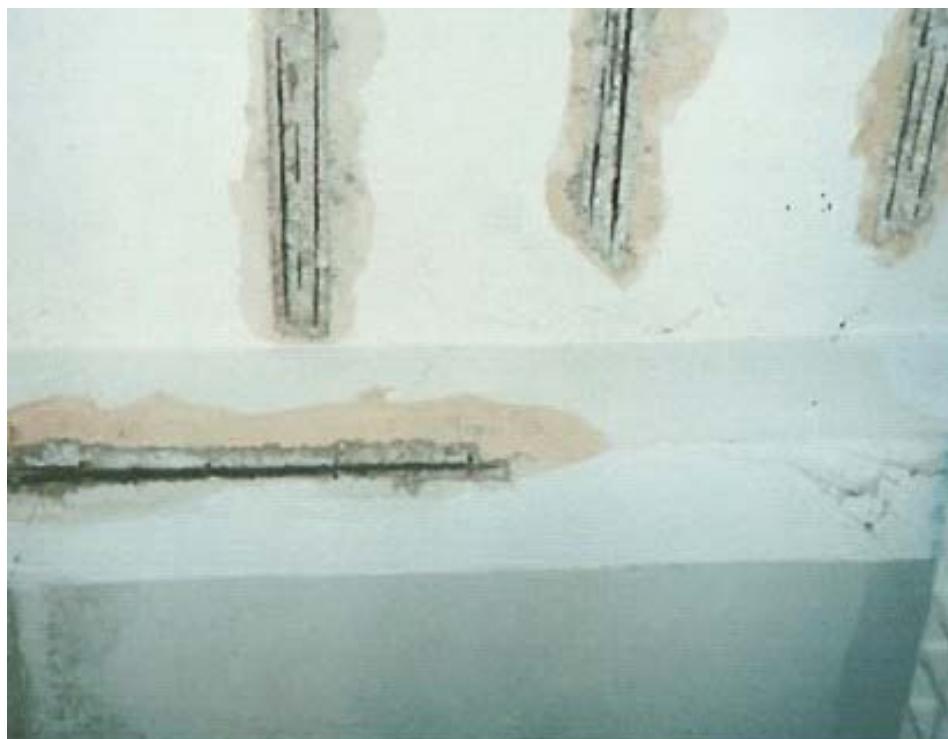
Como é possível constatar na Figura 2 apresentada a seguir, verifica-se que tanto a laje como as vigas de sustentação apresentaram-se bastante deterioradas por processo de corrosão das armaduras, o que induz à conclusão de que os danos eram característicos de processos de deterioração com natureza sistêmica, ou seja, relacionados com a qualidade do concreto utilizado para a execução do sistema estrutural e, principalmente, à espessura de recobrimento das armaduras que, na obra em estudo, apresentaram valores representativos de 10mm ou 15mm, bastante reduzidos para propiciar a necessária vida útil para a reabilitação da edificação.

Figura 2 - Viga e laje atacada por corrosão das armaduras.

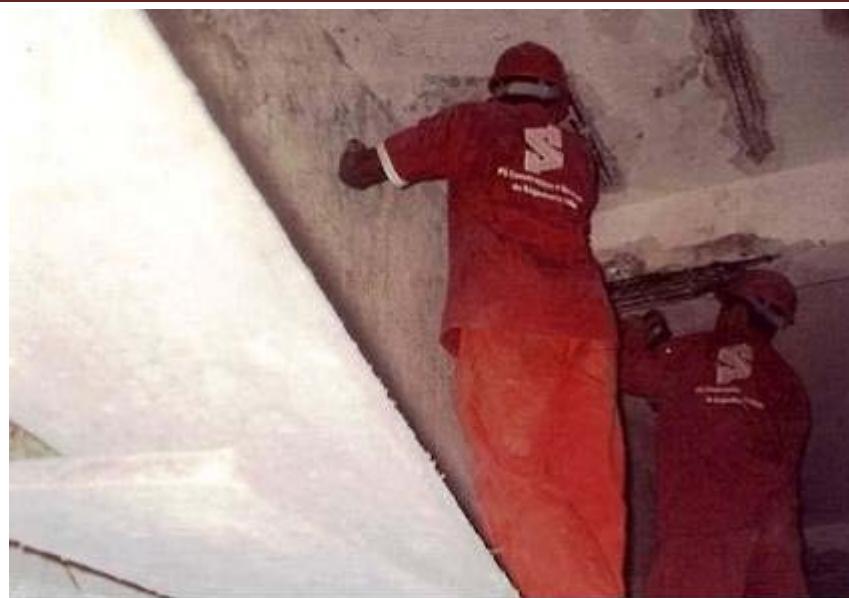
Figura 3 - Retirada do concreto danificado em viga e laje.

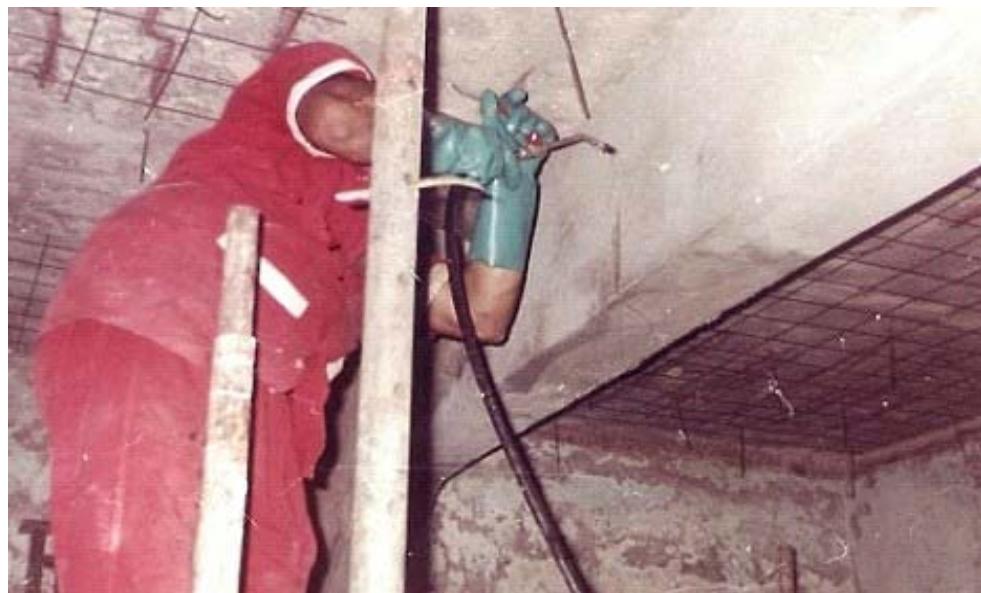
Figura 4 - Aplicação de injeção de resina de epóxi para reforço de viga.

As vigas, além de tratamento de fissuras e trincas mediante a injeção de resinas epoxídicas para recuperação da monoliticidade das peças (Figura 4), receberam reforço da armadura por meio de aplicação de compósito de carbono na zona de tração em camadas suficientemente dimensionadas, de acordo com detalhes de projeto e com execução mediante as seguintes etapas de trabalho [6]:

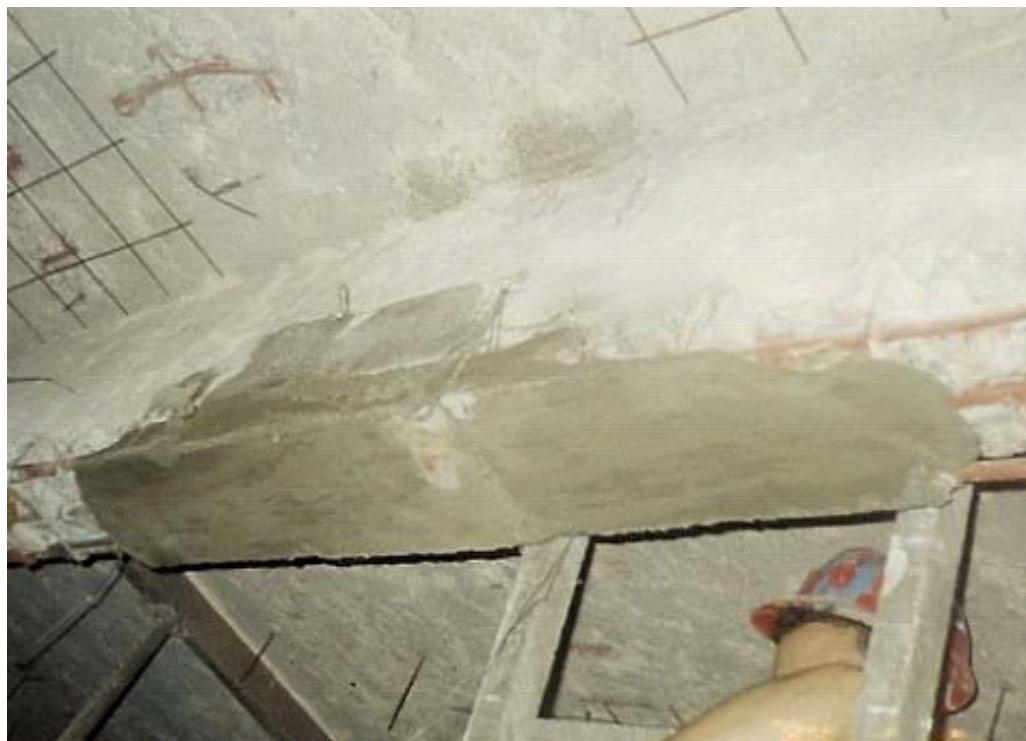
Figura 5 - Aplicação da argamassa para preparo do substrato.

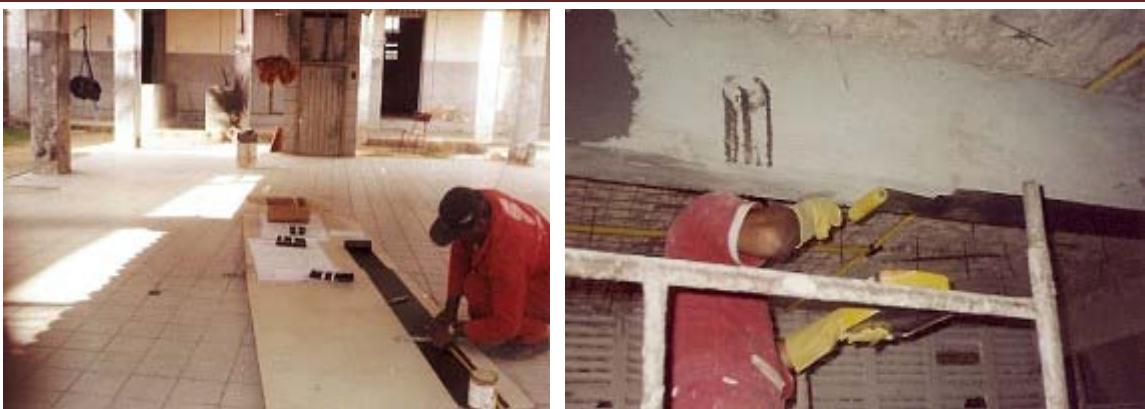
Figura 6 -Preparo da fibra e impração de viga.

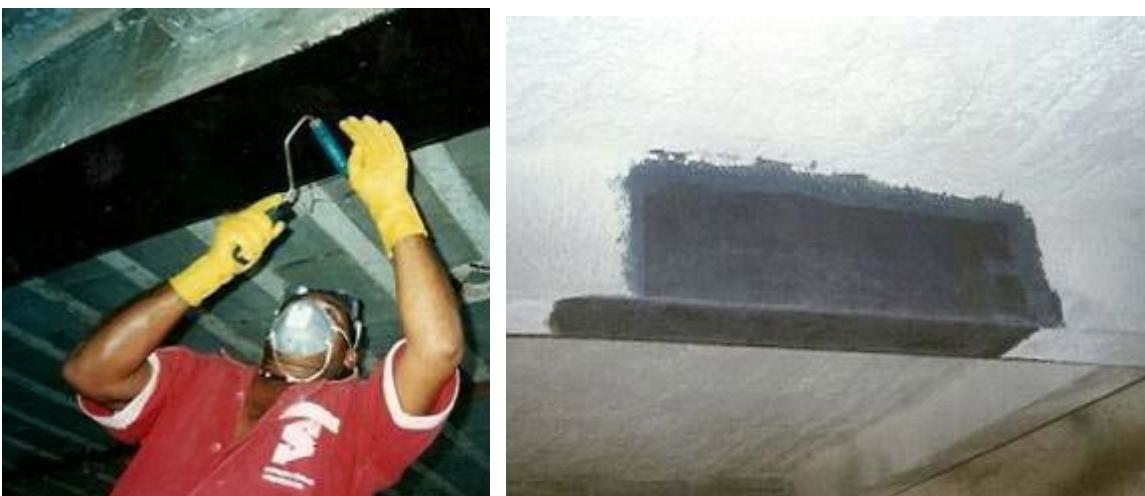
Figura 7 - Aplicação e aspecto final do compósito em reforço de viga.

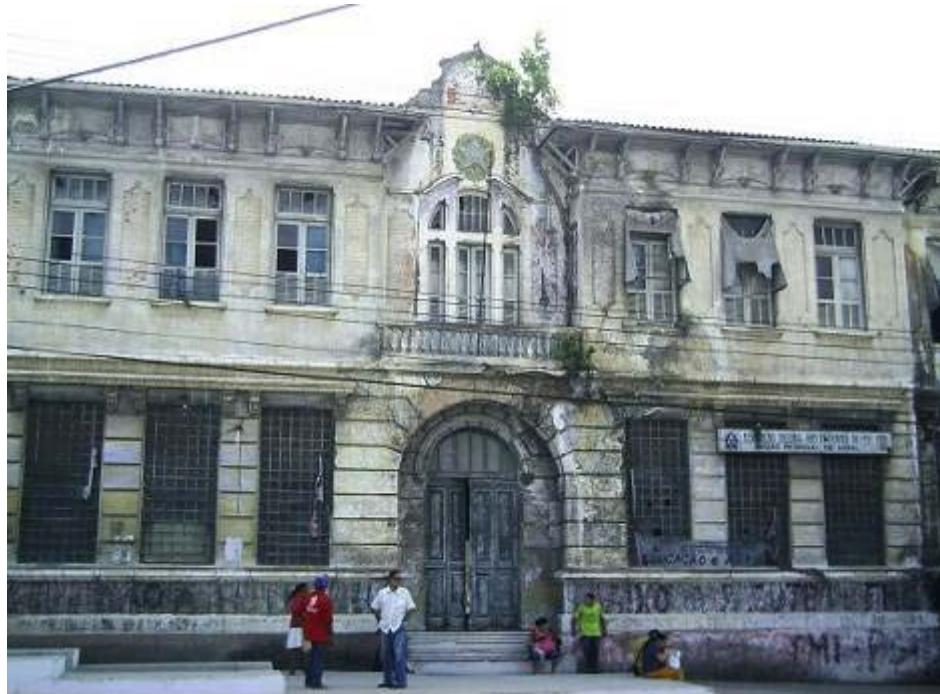
Figura 12 – Aspecto da fachada principal antes do trabalho de reabilitação.

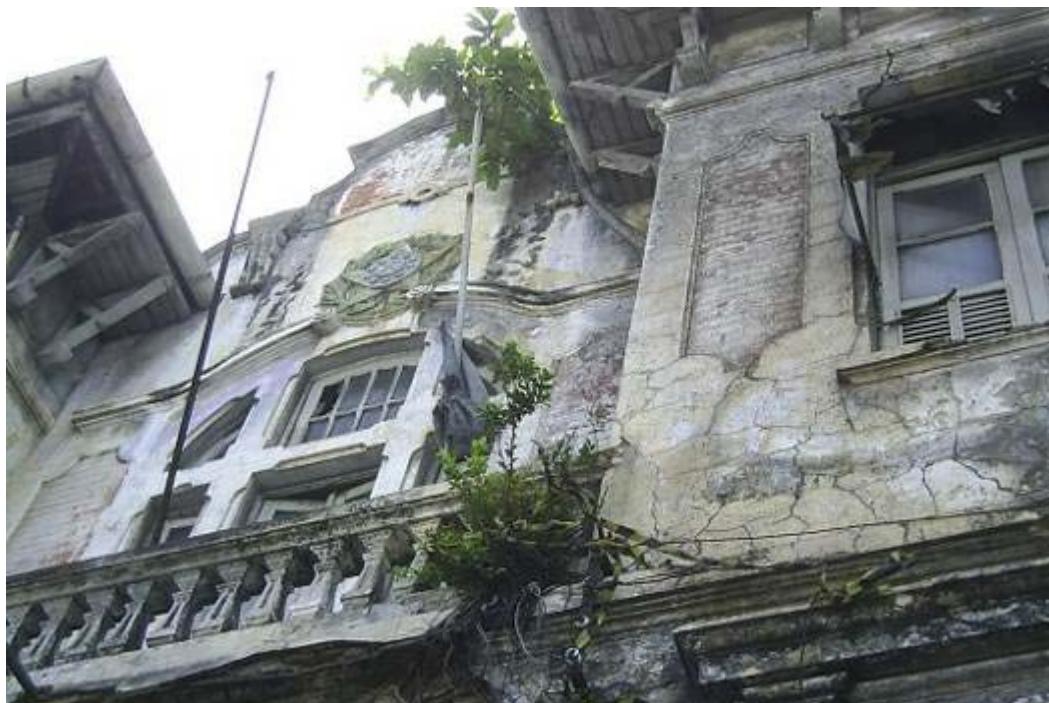
Figura 13 - Detalhe do frontão da edificação antes do início dos trabalhos de reabilitação da construção.

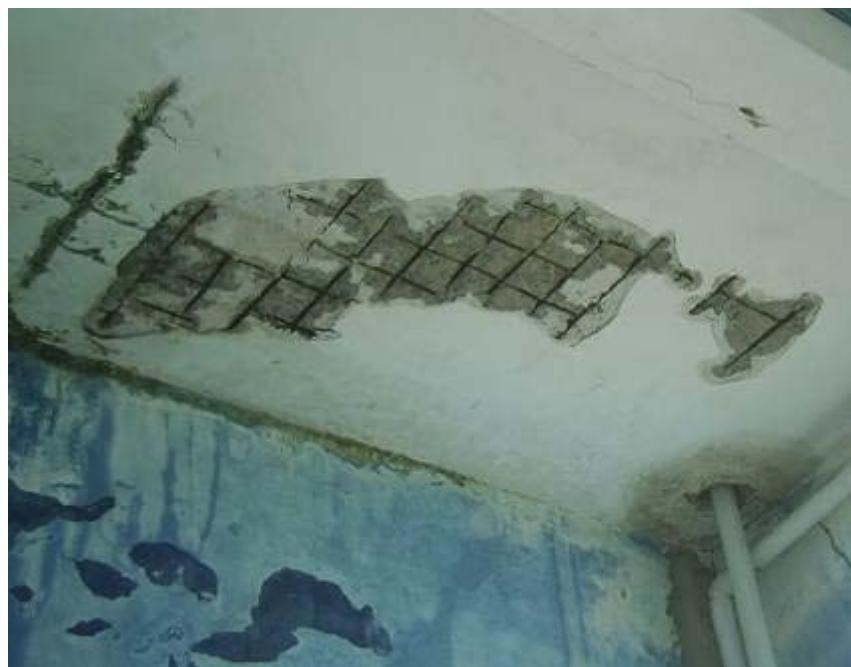
Sobre o estado de conservação dos elementos estruturais em concreto armado identificados na obra, foram observados elementos em estado avançado de corrosão das armaduras, com concreto de recobrimento danificado e com perda importante da seção transversal do aço estrutural, como se pode observar na Figura 14, referente a detalhe de laje de concreto

Figura 14 - Detalhe de laje de concreto armado deteriorada por corrosão.

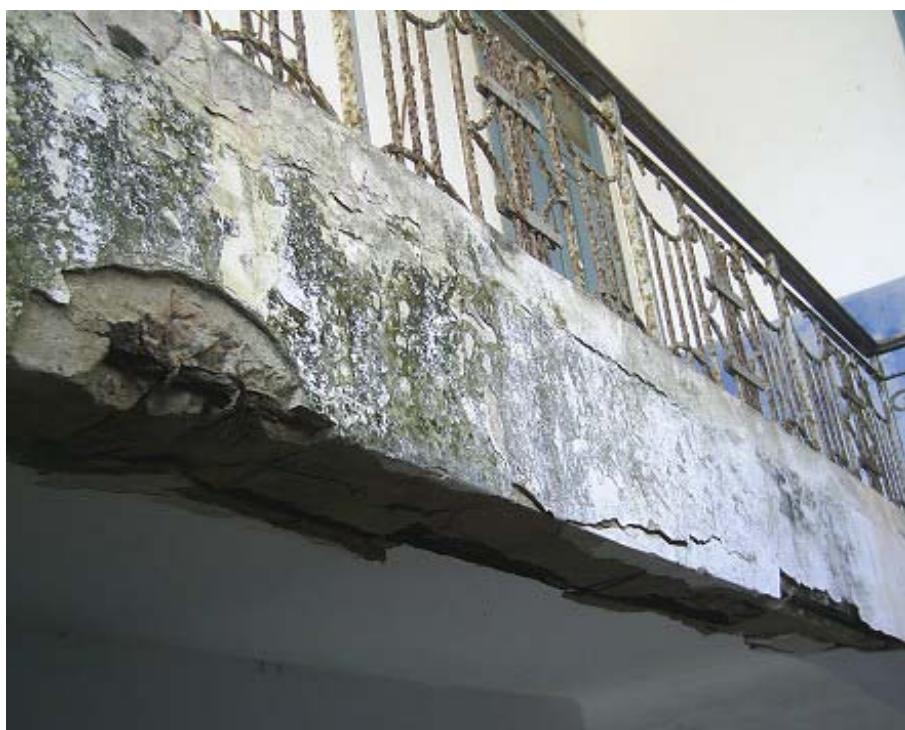
armado deteriorada por corrosão e na Figura 15, que mostra a viga da escada, com severa redução da seção transversal das armaduras estruturais para combate à tração na flexão (longitudinal) e ao cisalhamento (transversal).

Figura 15 - Severa redução da seção transversal da armadura de viga da escada.

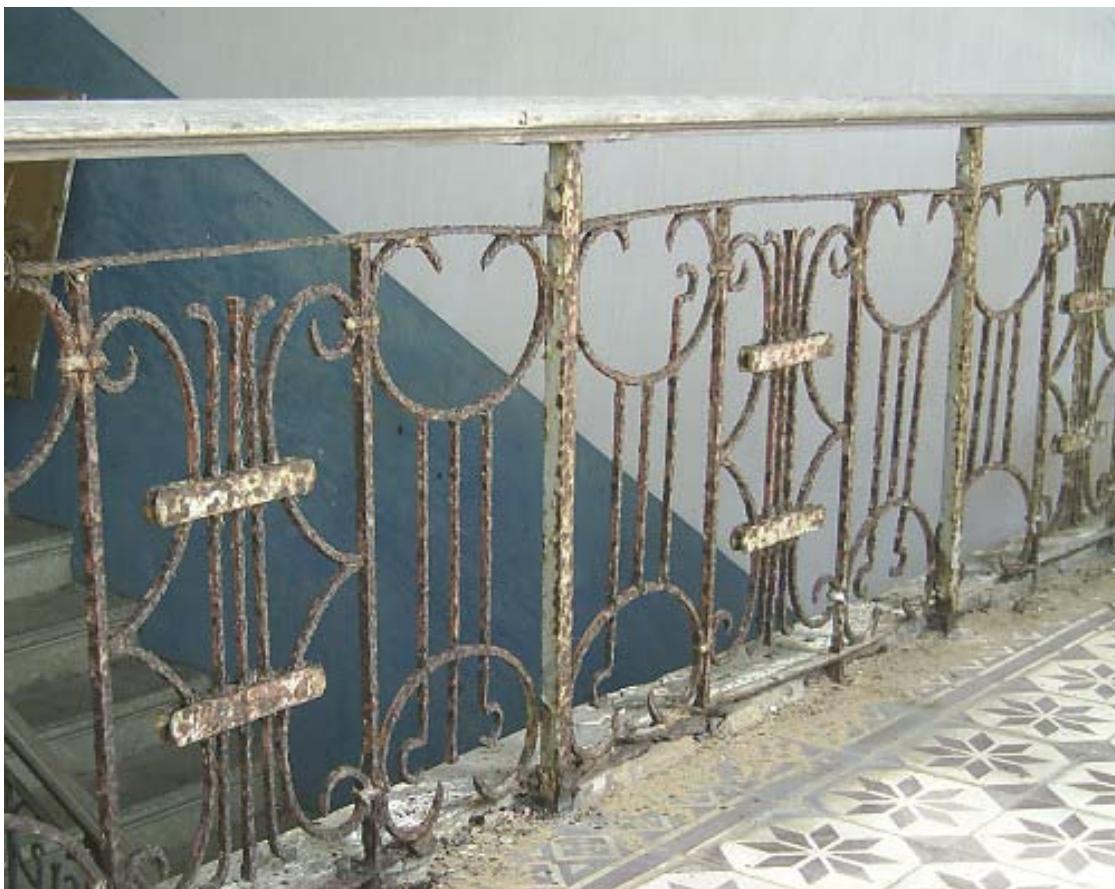
A degradação química dos componentes construtivos da obra, intimamente relacionados com a presença da umidade, destacam-se os fenômenos do ataque aos componentes metálicos ferrosos por processos de degradação por corrosão por oxidação, como é o caso da deterioração dos gradis de ferro da escada mostrado na Figura 16, como manifestações

Figura 16 - Detalhe do estado de deterioração de gradis metálicos.

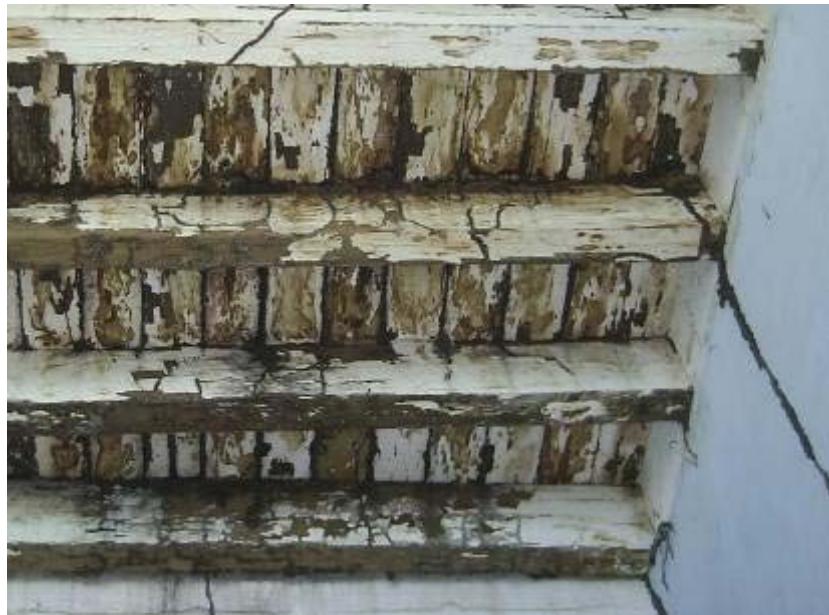
Quanto à ação de organismos (agentes biológicos) provocando a degradação de materiais e componentes construtivos, destaca-se a ação de raízes de vegetais superiores, provocando a fissuração e gradativa degradação e trincamento e deslocamento de materiais, bem como a ação de insetos da Família dos Xilófagos, nocivos às partes de madeira (celulósicas) das construções, como o cupim, ambos bastante frequentes como importantes agentes de degradação, como pode-se observar nas Figuras 17 e 18, que mostram o avançado estado de deterioração dos elementos de madeira para composição de piso e para a constituição de estruturas para sustentação de telhado, inclusive com a constatação do comprometimento da capacidade de suporte da carga da cobertura, com a ruptura de diversos elementos de madeira degradados pela ação nociva de cupins.

Figura 17 - Aspecto de elementos de madeira danificados pela ação de cupins.

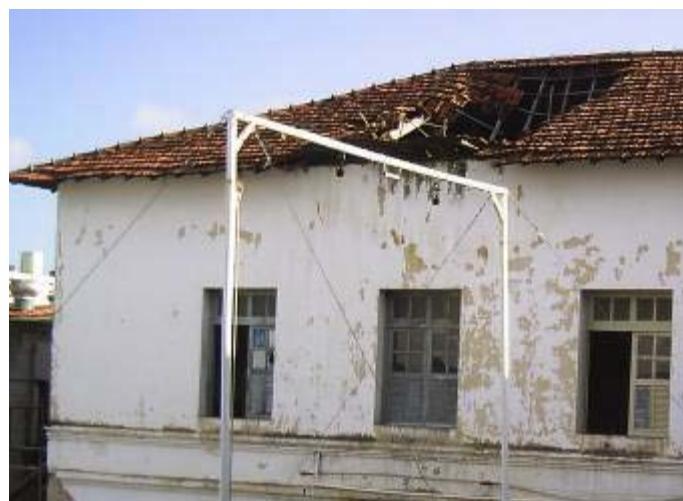
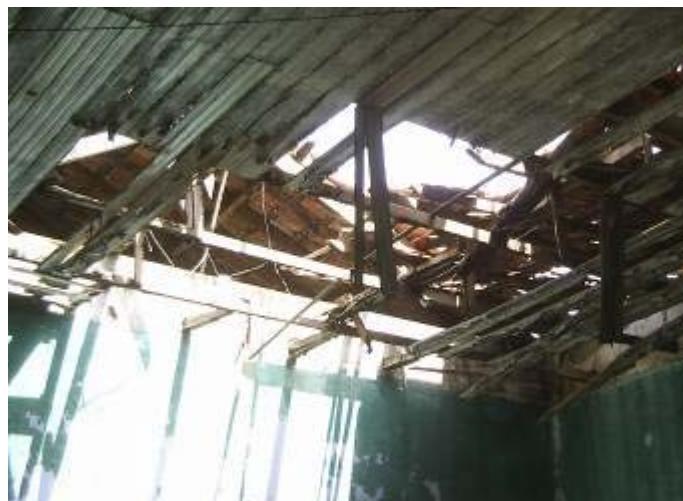
Figura 18 - Danificação na estrutura da cobertura.
