Rem: Revista Escola de Minas, vol. 61, núm. 2, abril-junio, 2008, pp. 211-218
Escola de Minas
Ouro Preto, Brasil

Inspeção de ponte ferroviária metálica: verificação da capacidade de carga da “Ponte da Barra” em Ouro Preto/MG

(**Inspection of steel bridge railway verification of carrying capacity of the “Bridge of Barra” in Ouro Preto/MG**)

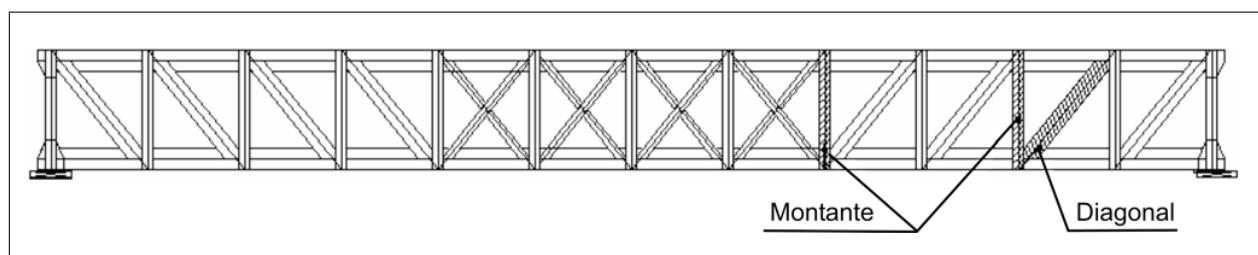
Figura 1 - Posição dos elementos estruturais danificados.

Para determinação da composição química do aço utilizado na ponte, foi retirada uma amostra de aço do montante apresentado na Figura 1. Os resultados da análise estão apresentados na Tabela 1. Destacam-se os teores de carbono (muito baixo) e de fósforo (muito alto).

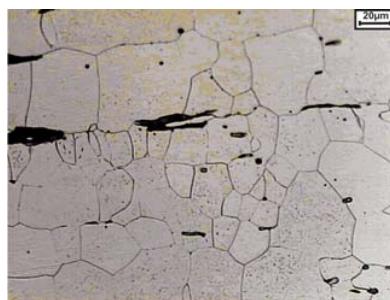
Figura 2 - Fotomicrografias da amostras 1; Nital 2%; 500x.

O ensaio metalográfico foi feito em três amostras retiradas de elementos da ponte. As Figuras 2 a 4 mostram, res-

pectivamente, as fotomicrografias da amostra 1 retirada do montante, amostra 2 retirada da cantoneira de apoio da passarela e amostra 3 retirada do rebite.

O aço utilizado na ponte apresenta uma microestrutura praticamente só de ferrita (solução sólida de carbono no ferro α), como era de esperar, devido ao baixo teor em carbono contido nesse material; essa característica está evidente nas fotomicrografias com aumento de 500x observadas nas Figuras 2-4. Nota-se a microestrutura do aço na amostra 1, grãos ferríticos de tamanhos variados e inclusões alinhadas, caracterizando o fibramento mecânico. A análise da amostra 2, referente à cantoneira de sustentação da passarela, apresenta uma microestrutura ferrítica, semelhante à da amostra 1; no entanto, nesse caso, os grãos de ferrita são ligeiramente maiores. Destacam-se as inclusões e até mesmo escória no material. Isso caracteriza o “Ferro Pudlado” (produto siderúrgico antigo, obtido no estado pastoso, com numerosas partículas de escória, em virtude do seu processo particular de fabricação: vazado em moldes e, depois, “pudlado”, quer dizer, agitado ao ar por meio de barras, para redução do teor de carbono, com consequente formação do aço).

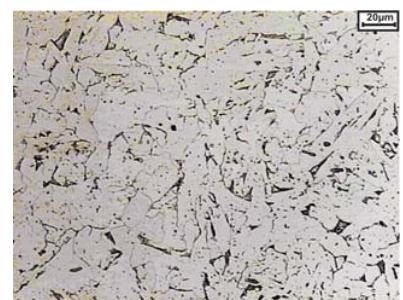
Figura 4 - Fotomicrografias da amostras 3; Nital 2%; 500x.

O material dos rebites, normalmente, em função do grau de deformação e da temperatura a que são submetidos,

durante o processo de montagem, pode apresentar, em sua microestrutura, incidência de textura cristalográfica. Observa-se que a microestrutura é constituída, basicamente, de ferrita, o que indica que esse aço também é de baixo carbono.

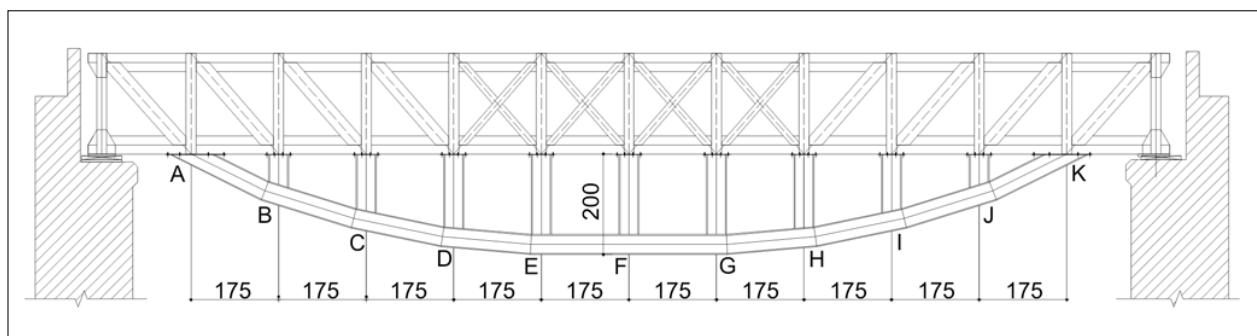
Figura 6 - Ilustração da curva tensionada utilizada para reforçar a “Ponte da Barra” no sentido longitudinal (Cardoso, 2007).

Para melhorar a resistência global da ponte, o reforço estrutural tornou-se falho, principalmente por introduzir acréscimo de solicitações nos elementos mais críticos (montantes e diagonais próximos aos apoios). O reforço somente atenderia ao propósito em função do qual foi projetado, se ele abrangesse todo o comprimento da ponte, ou se aumentasse a resistência dos elementos fora do raio de ação da curva tensionada.

A equipe de restauração da ponte optou por um reforço externo, acoplando à estrutura já existente uma curva tensionada longitudinal com elevada rigidez, com a finalidade de diminuir os deslocamentos no centro da ponte, e, por consequência, diminuir as solicitações nos antigos elementos estruturais (Figura 6).

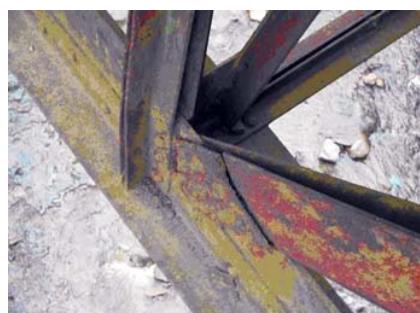
A corrosão foi o fator patológico mais frequente na ponte, conforme relatório de inspeção rotineira, porém, em virtude da atmosfera local, esse fator causou relativamente poucos danos à estrutura, com baixa redução de seção transversal dos elementos estruturais. O fenômeno de corrosão foi mais pronunciado em regiões com presença de fendas, decorrentes do projeto da ponte, onde eletrólitos são retidos. A flambagem de alguns montantes e o rompimento de uma das diagonais, no entanto,

causou sérios danos à estrutura. Tais problemas podem ser visualizados em trecho do registro fotográfico (Figuras 7 a 9). Tais problemas ilustram os aspectos mais importantes da inspeção visual.

Figura 8 - Diagonal tracionada rompida.

Os fatores patológicos detectados foram diagnosticados como graves, o que constitui risco à segurança, principalmente os problemas relacionados à estabilidade, como a flambagem de montantes e rompimento de diagonais.

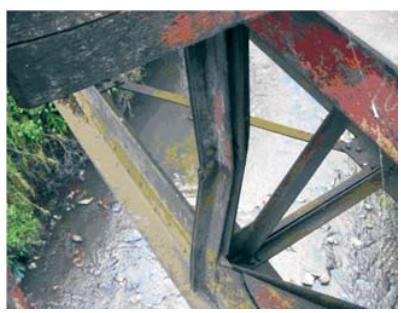
Figura 9 - Montante com flambagem global.

A barra vertical comprometida mostrada na Figura 9 representou a princípio um problema patológico estrutural devido ao apoio inadequado de uma das barras que suportava a passarela de pedestre. Havia a suspeita de flambagem por torção pura, já que se tratava de seção transversal com coincidências entre o Centro de Gravidade com o Centro de Cisalhamento. Verificou-se, conforme a NBR 8800/86, esse estado-limite e comprovou-se, analiticamente, que a flambagem torsional não ocorre para as solicitações atuantes na barra vertical.

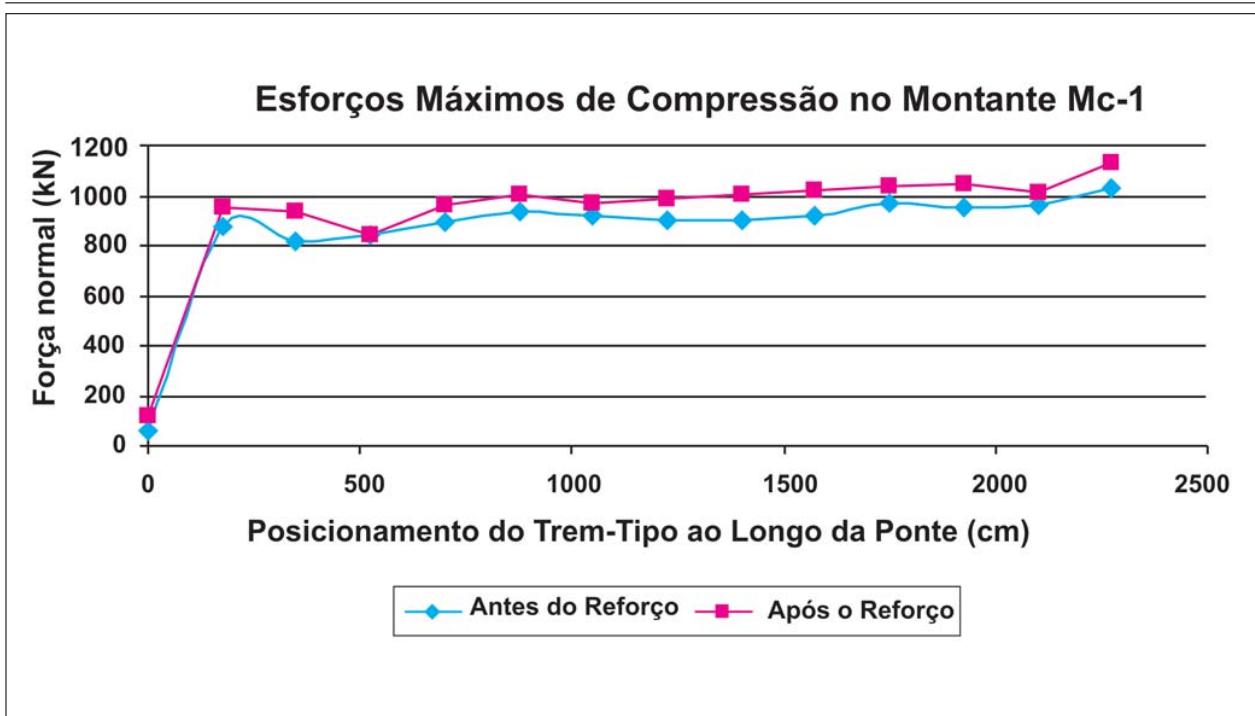
Para a estrutura após o reforço estrutural, observa-se acentuada diminuição da força Normal (N), para o banzo inferior (Bi 6), enquanto que, para o montante, houve um acréscimo de 10% na

solicitação de força Normal (N). É mais fácil compreender o efeito do reforço estrutural quando forem “plotadas” em um mesmo gráfico, as solicitações máximas de força Normal (N), atuantes devido ao *trem-tipo* deslocando-se sobre a ponte, o que pode ser observado nas Figuras 10 e 11.

Figura 10 - Comparação entre os esforços máximos de compressão para o montante sobre o apoio (Ponte da Barra - Ouro Preto/MG), para os casos antes e após o reforço estrutural, em função do carregamento móvel (Cardoso, 2007).

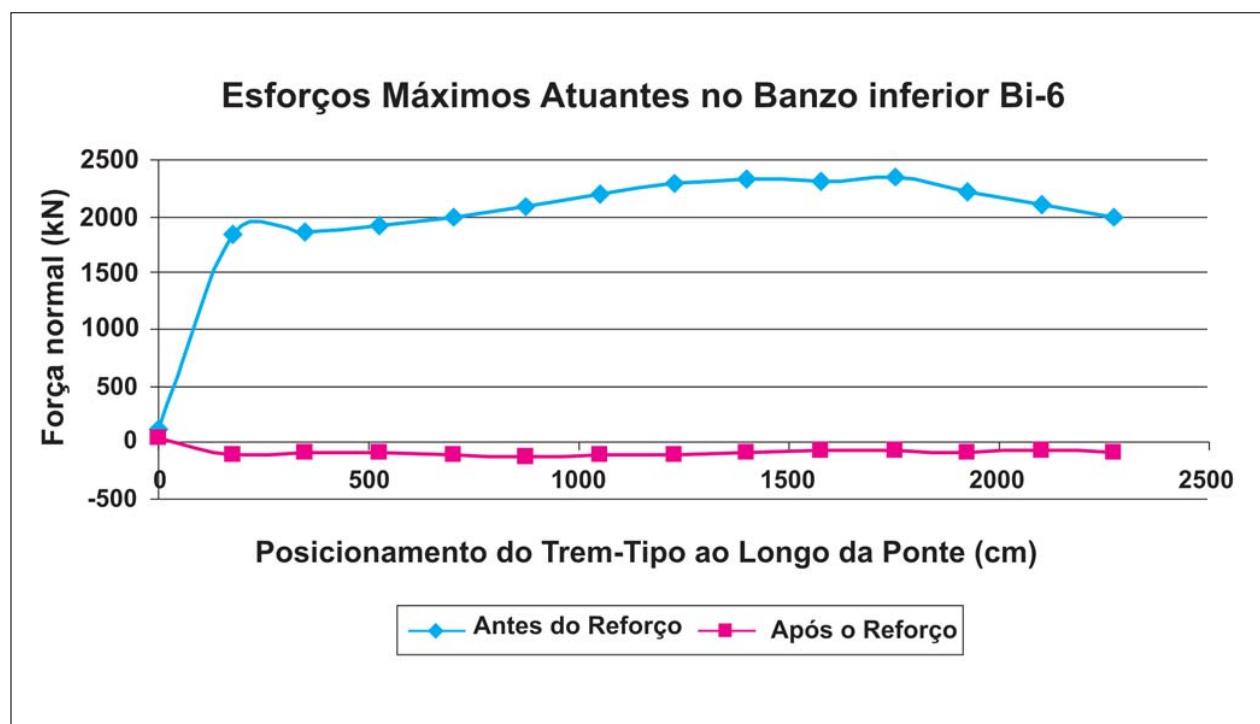
Todos os elementos estruturais tiveram o mesmo comportamento de Mc1 e Bi6, nos quais os elementos estruturais, dentro do raio de ação do reforço estrutural, tiveram um sensível decréscimo nos níveis de solicitações, enquanto que, para os elementos estruturais fora do raio de ação da curva tensionada, houve pequeno aumento da solicitação de força Normal. Após análise dos resultados, é de se esperar que se reforçassem os elementos estruturais próximos aos apoios, em virtude do acréscimo de solicitação Normal observada nesses elementos. A curva tensionada, que foi projetada como reforço estrutural, agrava, ainda mais, a estabilidade global da ponte, introduzindo acréscimo de tensão aos elementos que já eram considerados críticos.

Figura 11 - Comparação entre os esforços máximos atuantes no banzo inferior da "Ponte da Barra" - Ouro Preto/MG, para os casos antes e após o reforço estrutural, em função do carregamento móvel (Cardoso, 2007).
