Ribas, Rovadavia Aline de Jesus; Souza, Henor Artur de  
Avaliação construtiva e de desempenho térmico do prédio da Escola de Minas da UFOP

Rem: Revista Escola de Minas, vol. 60, núm. 4, octubre-diciembre, 2007, pp. 629-638

## Avaliação construtiva e de desempenho térmico do prédio da Escola de Minas da UFOP

(Constructive and thermal performance evaluation of the UFOP School of Mines building)

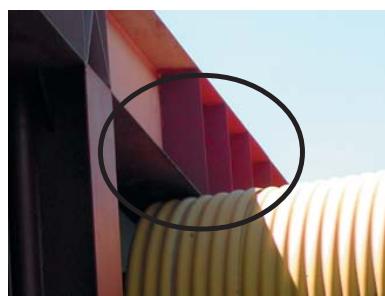
trutura não apresenta nenhum problema que signifique risco imediato para os usuários da edificação. É comum encontrar peças reforçadas estruturalmente, tais como uma das vigas do pórtico de entrada que é acompanhada por uma trélica, a qual praticamente duplica a altura dessa viga de 30,40 m de vão livre (Figura 1), e outras vigas mais solicitadas que receberam enrijecedores no meio de seus vãos (Figura 7). Vê-se, ainda, que em várias uniões de vigas com pilares foram colocados reforços de chapas para favorecer o enrijecimento e evitar o excesso de deformação nesses pontos.

Figura 7 - Reforço estrutural.

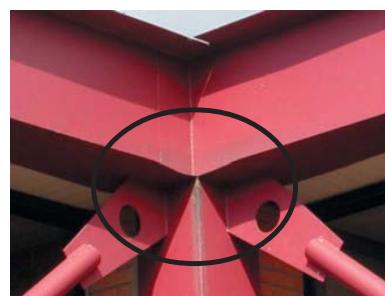
Apenas observa-se um aspecto ondulado em mesas de algumas vigas da cobertura, mas, como são de chapas relativamente finas, (4,75 mm), é provável que essas deformações sejam devidas ao calor do processo de soldagem, que causou o empenamento nas chapas ainda na fase de fabricação dos perfis e de montagem dos pórticos (Figura 8).

Figura 8 - Ondulação em viga.

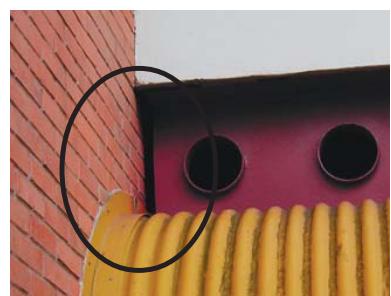
Desvincular o fechamento da estrutura é uma das soluções utilizadas pelos projetistas para minimizar os problemas de contato que surgem sob a forma de trincas, descascamentos e infiltrações (Figura 9). Nessa edificação, o fechamento em esquadria e vidro está desvinculado da laje de piso do segundo pavimento, existindo entre esses elementos uma fresta de 0,05 m, o que compromete a estanqueidade dos ambientes situados no primeiro pavimento. A baixa elevação do piso interno no primeiro pavimento em relação ao terreno, de aproximadamente 0,20 m, constitui outro fator que compromete a estanqueidade.

Figura 9 - Alvenaria desvinculada da estrutura.

Soluções de projeto poderiam eliminar esse problema, tais como a elevação do piso interno e a adoção de fechamento externo mais compatível com a industrialização (paineis de placas cimentícias, pré-moldados de concreto, dentre outros, que poderiam ser fixados diretamente na estrutura metálica e na laje, desde que aplicada técnica adequada de execução).

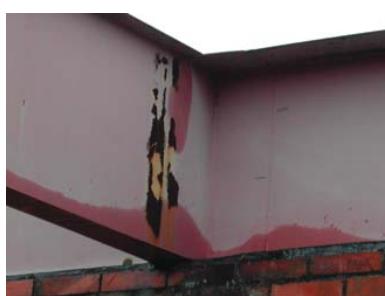
Figura 10 - Processo corrosivo.

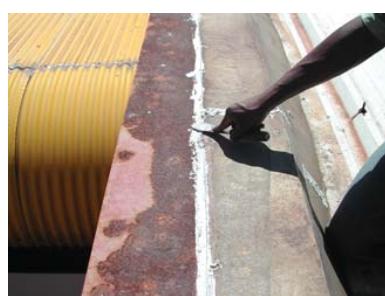
Processos de corrosão uniforme são detectados em vários pontos da estrutura metálica, da passarela central e em outras áreas (Figura 11). Também, há

Figura 11 - Corrosão uniforme.

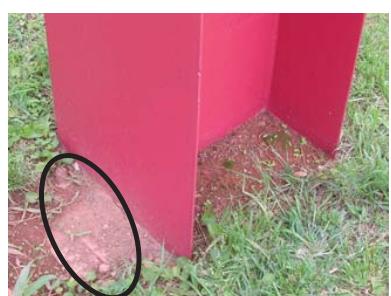
corrosão em frestas junto a parafusos localizados nas bases dos pilares e na união de perfis de chapa dobrada com solda intermitente, causada pelas intempéries e fezes de aves (Figura 12). Em alguns locais, faz-se necessária uma intervenção no sentido de interromper o fenômeno, que poderá futuramente comprometer o aço, o qual, apesar de ser resistente à corrosão, devido à umidade da atmosfera local e ao contato dos pilares com o solo, está bastante deteriorado em pontos específicos.

Figura 12 - Corrosão em frestas em parafusos de fixação de pilares.

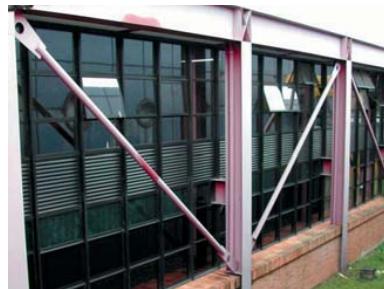
A estrutura metálica foi pintada em tom avermelhado, sendo que no projeto de arquitetura foi especificada a utilização de tinta automotiva brilhante, de cor estável e resistente ao intemperismo. Entretanto, vê-se o desbotamento da pintura em locais sujeitos à ação dos raios ultravioletas (Figura 13). Essa degradação da resina que ocorre quando a pintura perde o brilho superficial, tornando-se fosca, que é denominada de em-

poamento, diminui a eficiência da película e compromete a estética.

**Figura 13** - Estado da pintura da estrutura metálica.

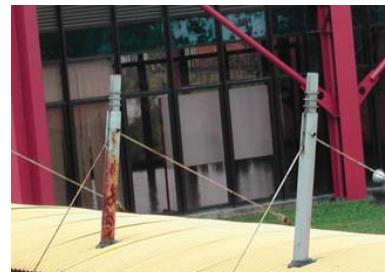
Todos os elementos da passarela, calhas, tubos e tirantes, deveriam ser galvanizados, conforme indicação de projeto. Mas, devido ao estado de corrosão das peças, essa requisição parece não ter sido atendida, sendo necessária uma pintura das mesmas (Figura 14).

**Figura 14** - Corrosão em peça da passarela.

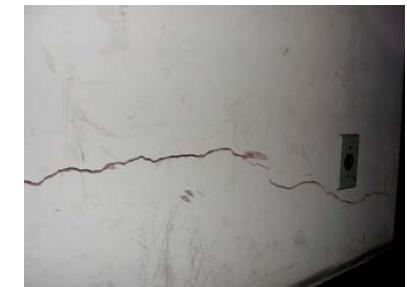
Fenômeno de maior ocorrência nos fechamentos, as trincas causam efeito estético desagradável e instalam infiltrações e descascamento do revestimento. Em vários pontos da edificação, elas surgem como consequência da infiltração. Em faces opostas de paredes comuns de salas de aulas, vêem-se trincas horizontais decorrentes da passagem de eletro-dutos, notando-se que houve falta de integração entre projeto elétrico e de fechamento, o que não deve ocorrer em um projeto racional (Figura 15). Trinca vertical que pode ser devida ao excesso

**Figura 15** - Trinca horizontal.

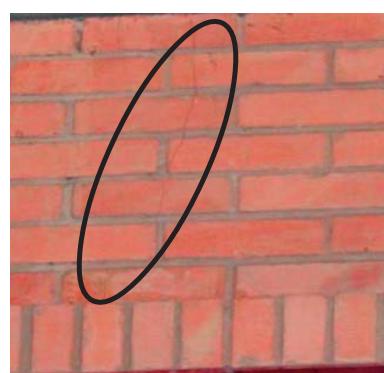
de deformação por flexão da estrutura é encontrada em uma parede de alvenaria, pois a viga de sustentação dessa parede é apoiada por vigas em balanço (Figura 16).

**Figura 16** - Trinca vertical.

- h) Análise e, se necessário, reforço de perfil estrutural em local onde há trinca por deformação excessiva, se a mesma não estiver estabilizada.
- i) Recomposição de paredes e revestimentos seguida de pintura.
- j) Limpeza periódica das bases dos pilares ou instalação de proteção de concreto.
- k) Revisão dos sistemas de drenagem e de captação das águas do telhado.
- l) Replantio de grama nos arredores da edificação.
- m) Limpeza dos tijolos e nova aplicação de produto hidrofugante, o qual impermeabiliza sem formar película.
- n) Colocação adequada dos eletrodotos.

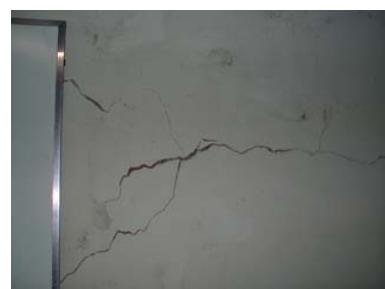
As telhas de aço zinckadas da cobertura possuem um pequeno caimento, que é inadequado para chuvas fortes. Para impedir a penetração da água de chuva sobre a laje de forro, foram empregados rufos metálicos de chapa zinckada, apoiados sobre as vigas metálicas e nas calhas, que foram dimensionadas para dar vazão à água pluvial. Tubos de 100 mm de diâmetro, que passam pelos cantos de alguns pilares, recebem a água proveniente do telhado, desembocando-a na rede pluvial. Apesar desses cuidados, há várias infiltrações pela edificação, que causam desconforto, umidade e trincas em paredes (Figura 17). A

**Figura 17** - Trinca em parede devida à infiltração.

- a) Instalação de novos rufos de maneira adequada, eliminando as infiltrações das paredes e da cobertura.
- b) Colocação de capacetes nas muretas de contorno da cobertura.
- c) Troca de telhas e calhas que estiverem em mau estado.
- d) Limpeza periódica das calhas evitando transbordamentos e entupimentos dos tubos condutores (Figura 23).
- e) Nova aplicação de silicone ou outro produto entre os rufos e as mesas das vigas e entre estrutura e fechamento em esquadria.
- f) Remoção de corrosão e poeira da estrutura, vedação das frestas e aplicação de tinta de boa aderência e compatível com a tinta existente.
- g) Aplicação, na estrutura metálica sujeita à insolação, de pintura com tinta poliuretânica alifática, que possui

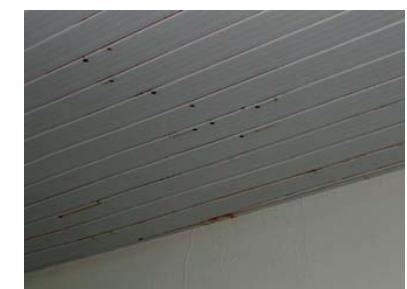
água de chuva escorre entre os rufos e as mesas das vigas, infiltrando-se nas frestas entre a laje e as vigas, escorrendo sobre o forro de PVC, pingando em determinadas salas e na biblioteca (Figura 18). Também há infiltração nas frestas entre a estrutura metálica e o fechamento em esquadria (Figura 19).

**Figura 18** - Infiltração de água de chuva no forro de PVC.

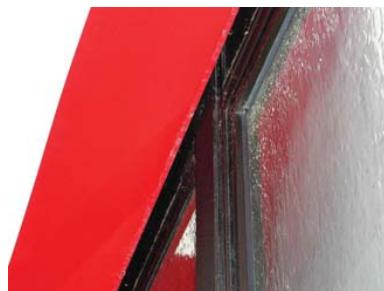
Figura 19 - Infiltração de água de chuva no contato estrutura-esquadria.

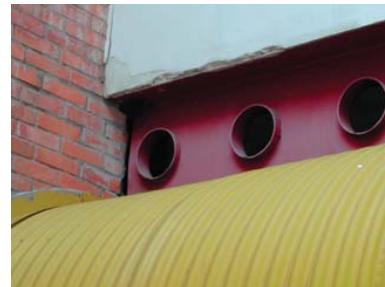
Figura 20 - Descascamento no contato estrutura-alvenaria.

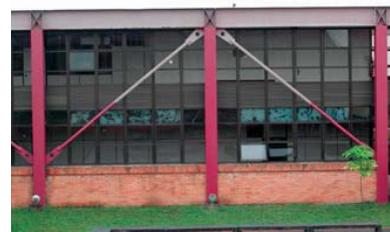
Figura 24 - Repintura em andamento.

excelente resistência ao intemperismo, sem perda de brilho e cor e pode ser aplicada sobre a pintura antiga (Figura 24).
