Incêndio real em um apartamento de interesse social - um estudo de caso

Engenharia Civil: Estrutura em Aço

(A real fire in a social interest apartment - a case study)

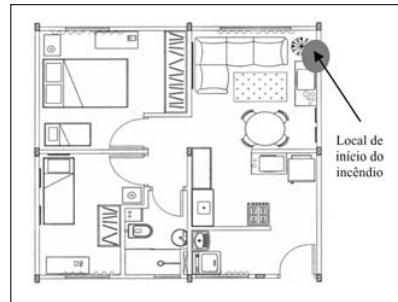
A Figura 4 mostra a planta do apartamento incendiado, com uma simulação do mobiliário existente, e com a indicação do local de início do incêndio, na sala, em tomada localizada atrás do televisor, conforme Certidão de Sinistro emitido pelo Corpo de Bombeiros da Polícia Militar do Estado de São Paulo⁽⁴⁾.

Figura 4 - Planta do apartamento com mobiliário e local de início do incêndio.

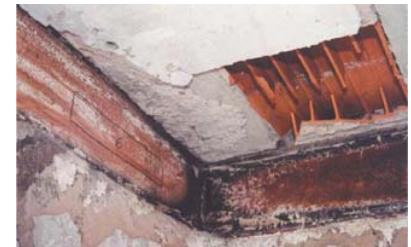
Na região onde o incêndio se iniciou, houve desprendimento de pedaços de lajotas de cerâmica da laje (Figura 5). A estrutura de aço não entrou em colapso e não apresentou danos aparentes. Os revestimentos das alvenarias se soltaram, o que também pode ser visto na Figura 5. Nas paredes, não houve fissuras e, tampouco, nas lajes, mantendo-se, assim, a estanqueidade desses elementos. Não houve a propagação do fogo para os dois dormitórios e para o banheiro; no entanto, esses cômodos foram duramente atingidos pela fumaça, ficando completamente escurecidos. Evidentemente, o incêndio não se propagou pelo fato de que a compartimentação, apesar de imperfeita, foi eficaz.

Figura 5 - Detalhe das lajotas cerâmicas danificadas.

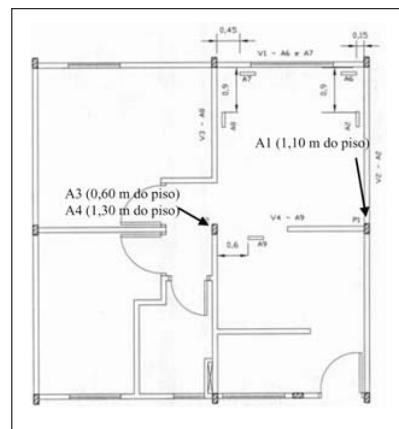
Devido à impossibilidade de se obter o projeto estrutural original, tornou-se necessário caracterizar o aço por meio da retirada de amostras de vigas e pilares. Sete amostras, de dimensões 300 mm x 60 mm, foram removidas da sala de estar (a área mais afetada pelo fogo) com o intuito de obter-se a composição química e de averiguar alguma redução potencial de resistência mecânica causada pelo fogo. Uma amostra, A1, foi retirada de uma área não afetada pelo incêndio e serviu como referência para as demais (Figuras 6 e 7).

Figura 6 - Local de extração das amostras.

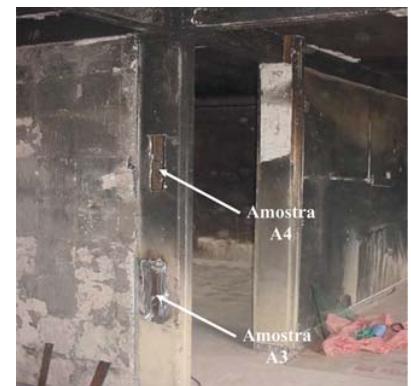
Figura 7 - Pilar central após a retirada das amostras A3 e A4.

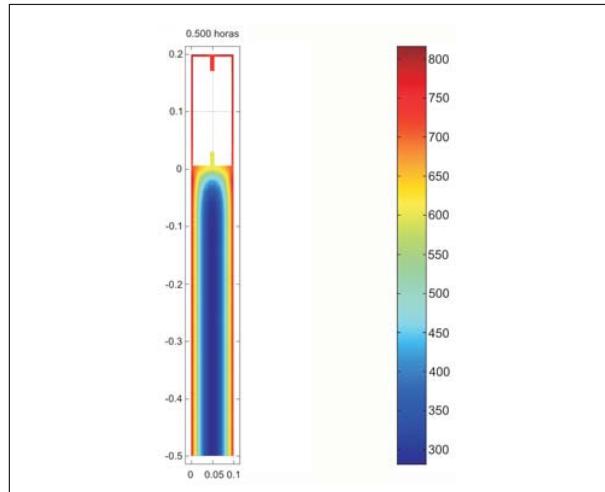
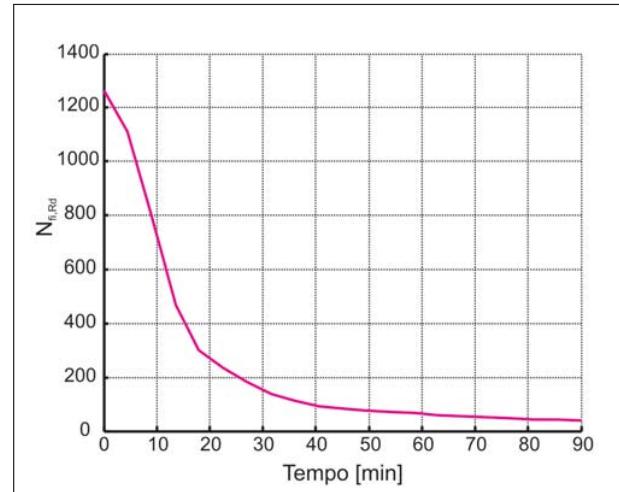
As temperaturas do pilar e de uma parede de tijolos com 10 cm de espessura em um dos lados do pilar foram determinadas (Figuras 14 e 16) por meio da análise térmica, empregando o programa computacional Supertempcalc⁽²⁾ (convecção, radiação e condução), com base na curva natural (Figura 12) de-

terminada no item 5 e no incêndio-padrão ISO. A temperatura equivalente é a temperatura uniforme que causa a mesma força normal resistente (Figuras 15 e 17 e Tabela 3).

Para 31,5 min, a temperatura do aço que causa a mesma força normal resistente é equivalente a uma temperatura uniforme de 382,5 °C (fator de redução igual a 0,675).

Figura 14 - Temperatura aos 30min no pilar e parede centrais (Curva ISO 834).

Figura 15 - Força normal resistente em função do tempo em um pilar com parede, onde $N_{fi,Rd} = A f_y k_{y,q}$ (curva ISO 834).

As temperaturas no pilar, conforme ensaio metalográfico, não superaram os 550°C. Conforme emprego do Smartfire e Supertempcalc, o aço do pilar central atinge uma temperatura média inferior a 400°C. Para esse nível de temperatura, o pilar do quarto andar ou do térreo atingem φ_E e $\varphi_R \leq 1,0$, portanto há segurança com base nas hipóteses desse trabalho. Observou-se, in loco, que não houve qualquer dano global ou local no pilar de aço do último andar.

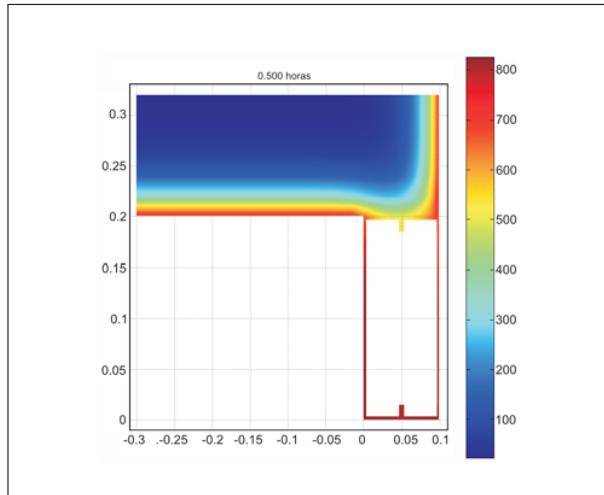
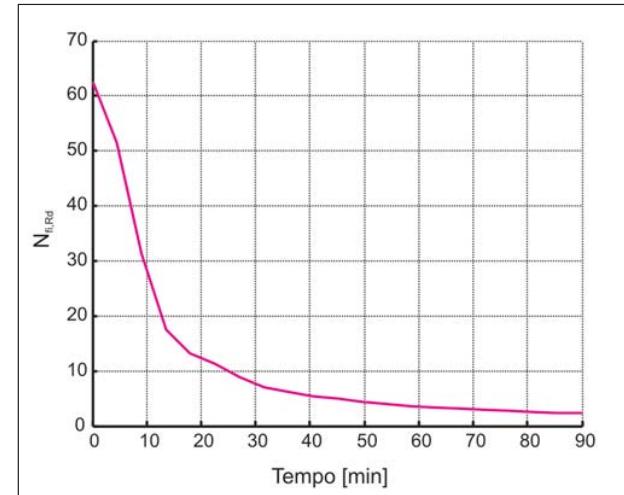
As temperaturas da viga sob laje (Figuras 18 e 20) foram determinadas por meio da análise térmica empregando o programa computacional Supertempcalc (convecção, radiação e condução) para incêndio-padrão e incêndio natural (Figura 12). A temperatura equivalente é a temperatura uniforme que causa a mesma resistência ao momento-fletor (Figuras 19 e 21 e Tabela 4).

Para 27 min, a temperatura do aço que causa o mesmo momento-fletor resistente é equivalente à temperatura uniforme de 610°C (fator de redução igual a 0,27).

Figura 18 - Temperatura aos 30min para a viga sob laje (Curva ISO 834).

Figura 19 - Momento-fletor resistente em função do tempo, para a viga sob laje (Curva ISO 834).

No caso da viga junto à janela, conforme metalografia, as temperaturas em determinados pontos ficaram entre 650°C e 723 °C. Conforme emprego do Smartfire e Supertempcalc, o aço dessa viga atinge uma temperatura média da ordem de 610°C. Para esses valores, $\varphi_R \leq 1,0$, garantindo a segurança estrutural para as hipóteses adotadas. Pela formulação empregada, não haveria colapso no andar incendiado, o que foi confirmado no fato real.

Admitindo-se a curva ISO 834⁽⁹⁾, porém calculando-se uma temperatura equivalente uniforme no contorno, conforme Supertempcalc, a resistência da viga a incêndio é da ordem de 30 min, ou seja, para um Tempo Requerido de Resistência ao Fogo (TRRF) de 30 min, $\varphi_R \leq 1,0$.
