Rem: Revista Escola de Minas, vol. 58, núm. 4, diciembre, 2005, pp. 329-336

Avaliação da integridade estrutural da Ponte Marechal Hermes - rio São Francisco/MG

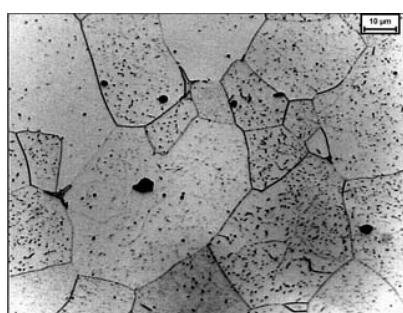
Figura 1 - Fotomicrografia de aço do tipo AISI 1005; amostra 1; ataque com Nital 2%; aumento de 1000X.

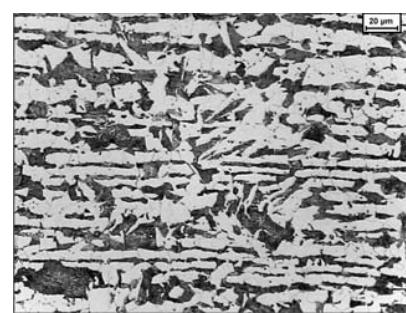
Figura 2 - Fotomicrografia de aço do tipo AISI 1123; amostra 2; ataque com Nital 2%; aumento de 500X; ferrita (claro) e perlita (escuro).

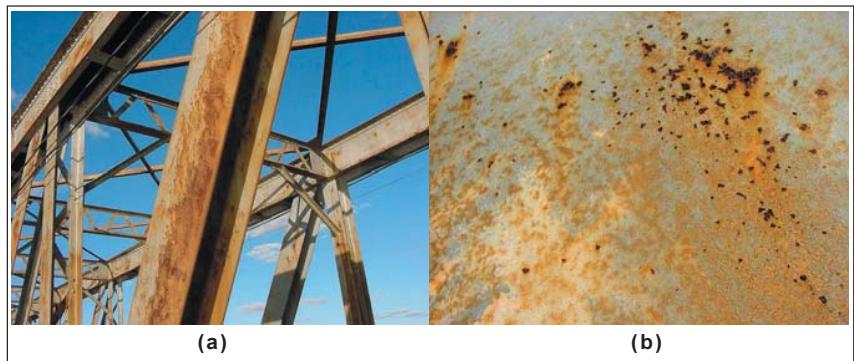
Através da inspeção visual foi possível identificar as seções transversais das barras que compõem PMH. A inspeção visual também possibilitou o levantamento dos locais com maiores problemas de corrosão [Cândido, 2002; Pannoni, 2004]. A Figura 3 (a-b) apresenta, principalmente, o tipo de corrosão generalizada (uniforme) na PMH, no entanto pode haver também, corrosão localizada. Essas regiões, geralmente, encontram-se nas partes superiores das estruturas, particularmente, onde praticamente não são estabelecidas frestas com acúmulo de eletrólito entre as mesmas.

Figura 3 - Corrosão generalizada nas estruturas metálicas da ponte – regiões superiores.

Através da inspeção visual, foi possível observar que, apesar de alguns elementos terem as seções transversais com mesma geometria, suas dimensões são diferentes. Também foi possível perceber que os pontos de corrosão parecem se repetir nos vários vãos da PMH. Em sua parte aérea, a PMH apresenta apenas uma corrosão superficial. Já nas regiões inferiores, onde há acúmulo de eletrólitos, nota-se um grau de degradação muito maior, podendo-se encontrar, inclusive, algumas peças secundárias rompidas.

- Os locais com presença de frestas têm desenvolvido intenso ataque corrosivo. Nessas regiões, desenvolvem-se produtos de corrosão, que atuam como concentradores de tensão, provocando deformação e até ruptura de algumas peças que compõem os elementos estruturais.

- É necessário um preparo de superfície adequado, com especial atenção para as frestas e ligações e, posteriormente, aplicar o revestimento através de pintura.

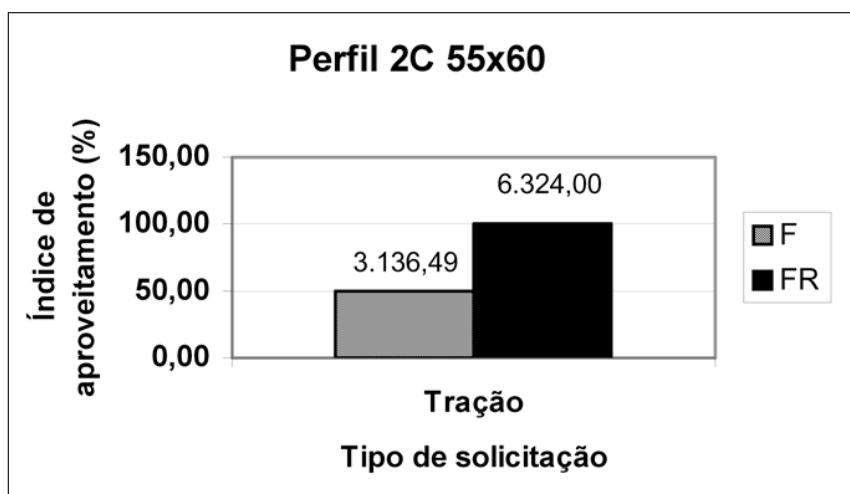
Figura 9 - Comparação entre a maior solicitação no perfil 2C 55x60 (banzo inferior da treliça principal, da Ponte 1) e sua resistência.

A Figura 9 mostra que há uma reserva de resistência considerável nos perfis. Vale lembrar que a verificação foi feita considerando somente os esforços axiais através do método dos estados-limites, segundo à norma brasileira. Quando a peça era submetida a momentos fletores, esses esforços eram transformados em esforços axiais equivalentes. Quando verificadas automaticamente pelo programa SAP2000, segundo a norma americana AISC-ASD89, percebe-se que a Ponte 2 (maior vão) se apresenta com um maior número de barras que não atendem às especificações. Nessa verificação, entretanto, é levada em conta a flexão oblíqua composta.
