Rem: Revista Escola de Minas, vol. 62, núm. 3, julio-septiembre, 2009, pp. 379-384

A restauração do Teatro Municipal de Ouro Preto - MG

(The restoration of Ouro Preto's City
Theater building)

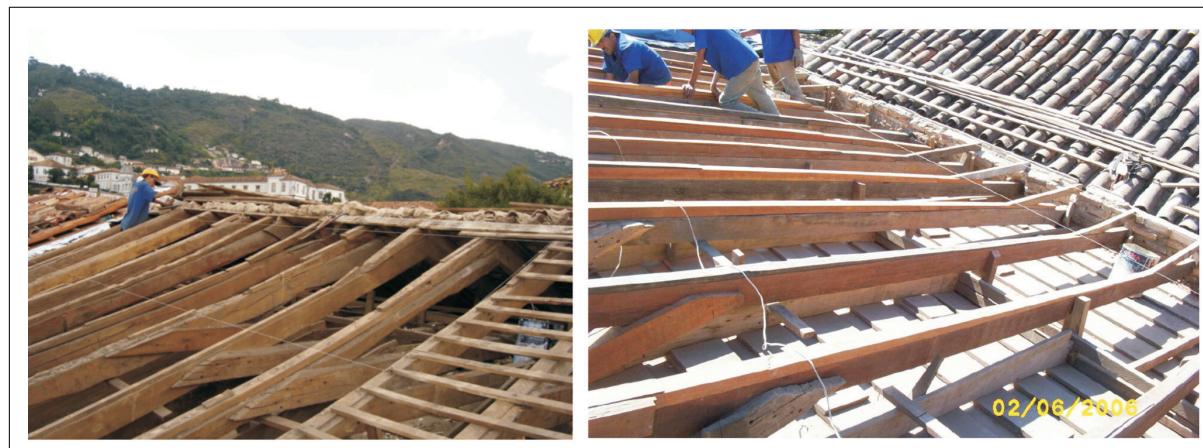
ção das caixas d'água do palco foram encontradas inscrições e no telhado foram encontradas telhas e madeiras datadas, fazendo-se, assim, remoção e substituição das peças determinadas (Figuras 4 e 5). Nas fritas e platéia, foram encontrados um barrote datado e um carrinho inglês. Nas áreas de escavação, foi realizado peneiramento e todo inseto encontrado foi coletado.

Figura 4 - Remoção de peças deterioradas do telhado.

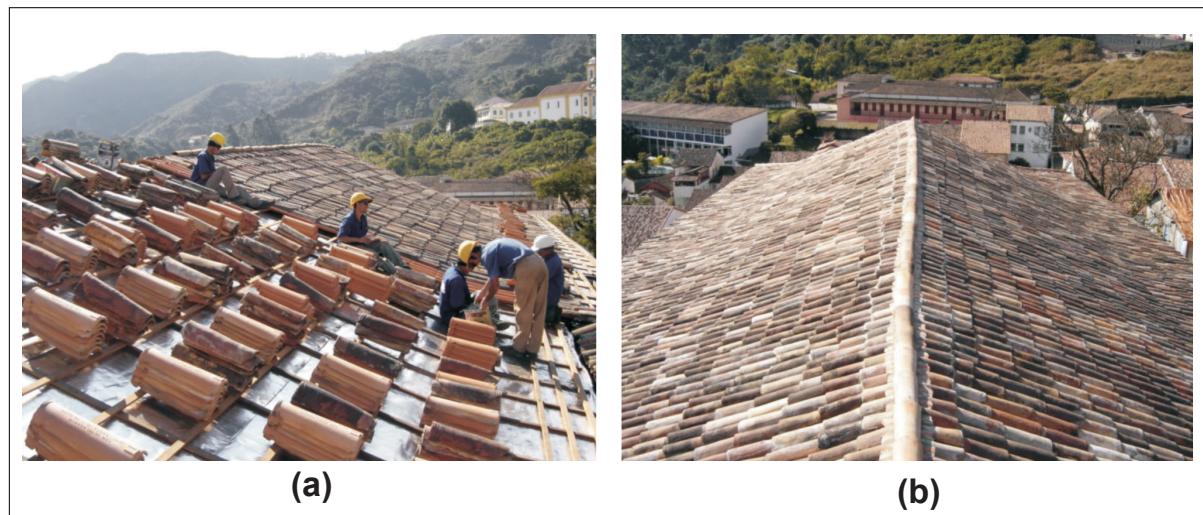
Figura 5 - Restauração do telhado: (a) colocação de manta aluminizada; (b) colocação das telhas.

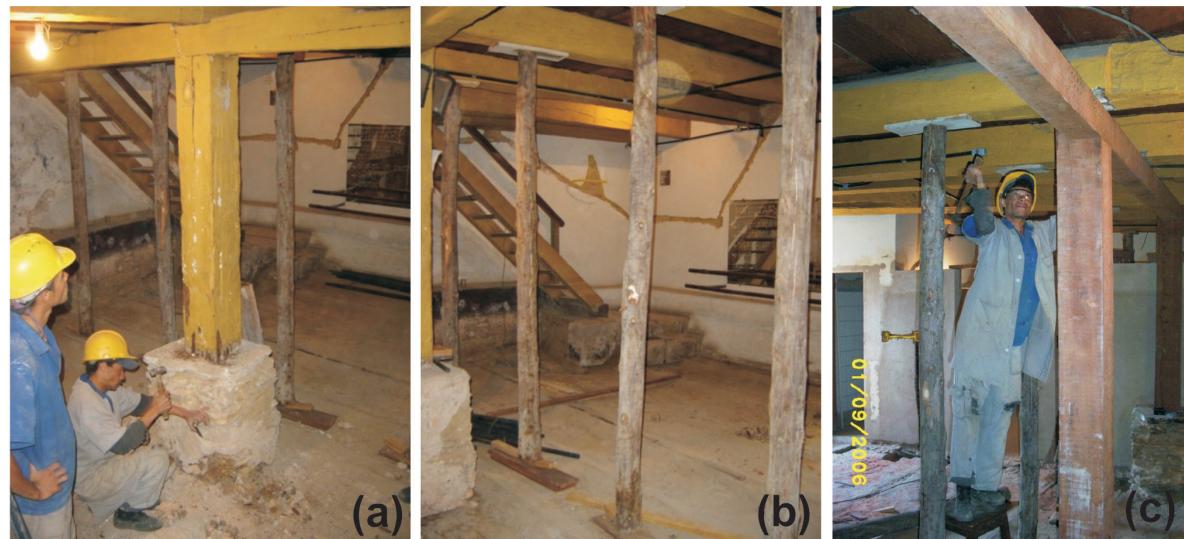
- O nível das salas de aquecimento e o nível do piso dos camarins foram rebaixados em intervenção anterior, ficando como registro desse nível as bases dos pilares existentes, sendo em pedra revestidos com madeira. Em avaliação da fiscalização e IPHAN,

- definiu-se a remoção de duas bases deixando uma como registro (Figura 6).
- Todo o madeiramento recebeu tratamento contra insetos xilófagos. Alteraram-se o produto especificado e a técnica por produto de maior efeito residual e eficácia.

Figura 6 - Remoção da sapata central com auxílio de escoramentos e colocação de pilar e de viga de madeira maciça.

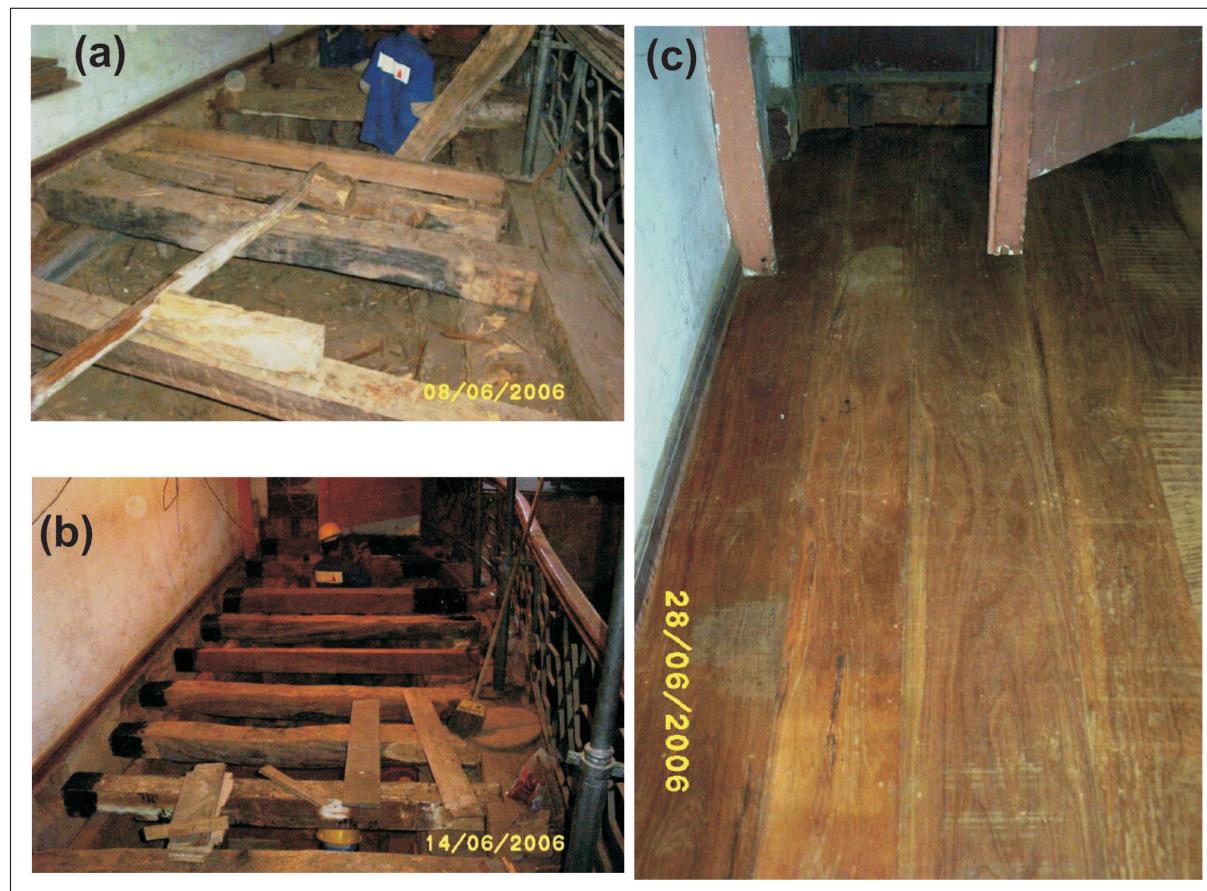
- No remanejamento e substituição do tabuado de piso, observou-se a necessidade de substituição do barroteamento, que, pela proximidade das paredes, se deteriorou. O novo barroteamento recebeu aplicação de manta asfáltica, junto às paredes, para proteção contra umidade. Os tabudos de pisos da platéia e frisas, substituídos em intervenção anterior por tábuas de 10 cm, não seriam substituídos, mas, devido à existência de tabuado não uniforme (tábuas com largura e tamanho diferentes), decidiu-se pela substituição total, seguindo as dimensões encontradas. O barroteamento da platéia estava deteriorado pela proximidade do solo. Nesse caso, foi aumentado o espaçamento para maior ventilação. Definiu-se a criação de câmara de ventilação para conservação do tabuado de piso e do barroteamento da sala de aquecimento (Figura 7).

Figura 7 - Restauração do piso.
