de Moraes Pereira Rosa, Luciana; Ragoni Danziger, Bernadete; Lopes Carvalho, Eliane Maria
Contribuição das alvenarias na interação solo-estrutura através do estudo de um caso envolvendo
danos estruturais

Rem: Revista Escola de Minas, vol. 65, núm. 2, abril-junio, 2012, pp. 181-187

Contribuição das alvenarias na interação solo-estrutura através do estudo de um caso envolvendo danos estruturais

Contribution of masonry walls in soil-structure interaction: a case history involving structural damages

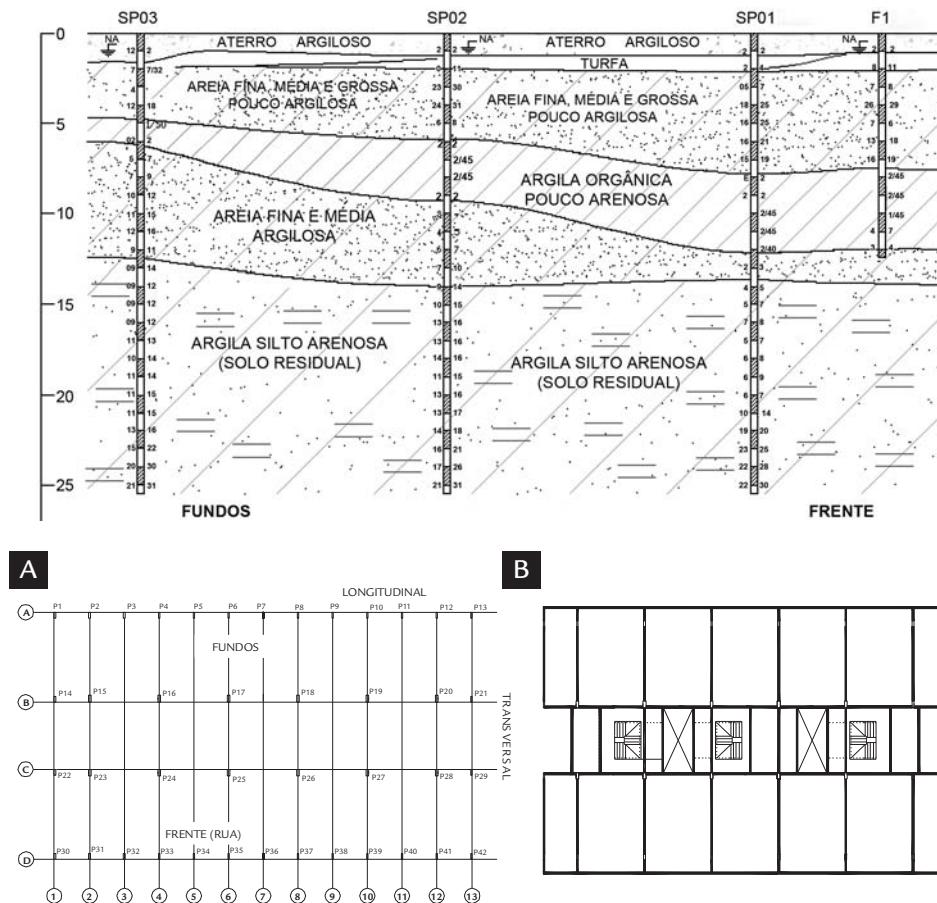
Figura 1
Perfil geotécnico com base nas sondagens.

Em relação à concepção geotécnica das fundações, parece ter sido correta a solução adotada, segundo o parecer. Ao observar a Figura 1, podem ser notadas duas camadas que poderiam gerar recalques significativos. A primeira, mais su-

perficial, entre as profundidades de 1 m e 2 m, de turfa e/ou argila orgânica, apresenta, no projeto original, a especificação de remoção, com substituição por material granular compactado. A segunda encontra-se a uma maior profundidade, entre 5 m e 13 m, com espessura máxima de cerca de 4 m e que não aparecia em alguns trechos. Tal camada não poderia ser removida e mereceu preocupação por parte dos projetistas. O projeto de fundações constituiu num vigamento bastante

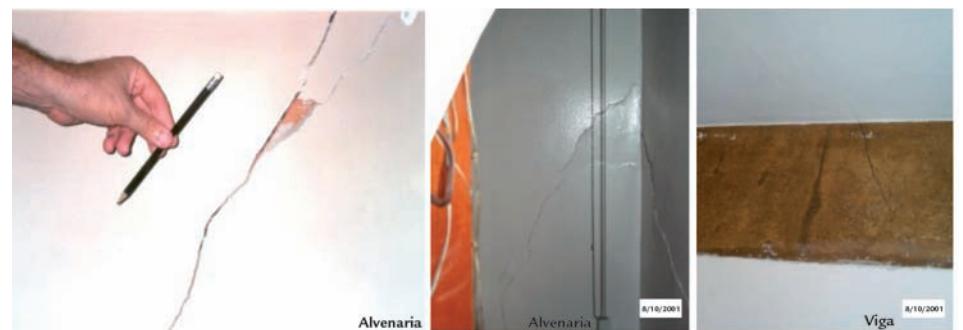
Figura 3
Fissuras nos apartamentos dos fundos.

Os problemas foram relatados num parecer geotécnico (Danziger, 2002), o qual teve, como objetivo, esclarecer suas causas. O parecer registra o surgimento de trincas e rachaduras, que se iniciaram há muitos anos, provavelmente ainda durante a construção, e que prosseguiram até a vistoria, cerca de 20 anos após o final da obra. O parecer ressalta tratar-se de recalques distorcionalmente excessivos. O padrão da maioria das trincas, a 45° (Figura 3), mostra ter ocorrido maiores

recalques no centro, do que nas extremidades, e maior na frente do que nos fundos. Os recalques distorcionalmente excessivos foram significativos perpendicularmente à rua. A vistoria mostrou apartamentos dos fundos mais afetados que os da frente.

O fato de os apartamentos dos fundos terem sido mais afetados foi atribuído à maior espessura da camada de argila na frente e na região central da obra. Na frente e na região central, essa espessura é da ordem de 3 a 4 metros, enquanto nos fundos a camada chega a não aparecer em algumas sondagens. Além da tendência natural de recalques

maiores na região central em relação à periferia, mesmo em caso de solos homogêneos, a menor espessura ou inexistência da camada na região dos fundos deve ter feito com que os pilares dos fundos sofressem recalques absolutos muito menores do que os do centro, gerando recalques distorcionalis muito significativos entre os fundos e o centro da edificação.

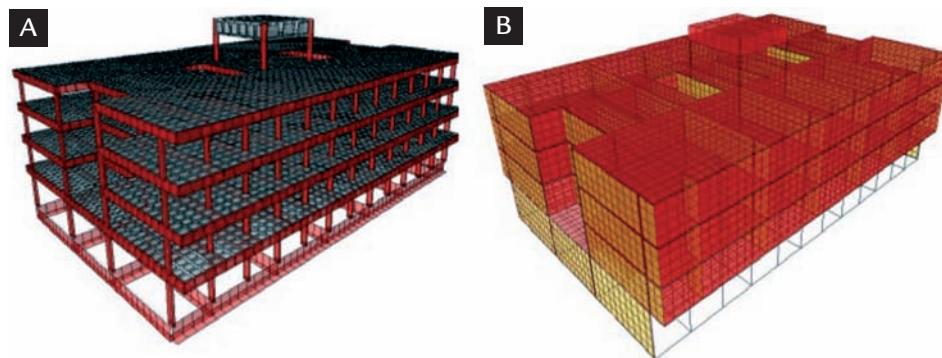
Figura 5
Modelo estrutural da edificação.
A) Sem alvenaria.
B) Com alvenaria.

Foi elaborado um modelo estrutural, através de um programa baseado no método dos elementos finitos. As vigas, os pilares e as sapatas corridas foram modelados como elementos de barra e as lajes, como elementos de placa, conforme ilustrado na Figura 5.

Foram feitos vários modelos de análise. O primeiro considerou a estrutura sobre apoios rígidos, com o objetivo de calibrar o modelo e comparar as cargas dos pilares com as do projeto original, com diferenças nas cargas de cerca de 10%. Isso se deve à geometria bastante regular e ao modelo estrutural simples (Figura 5).

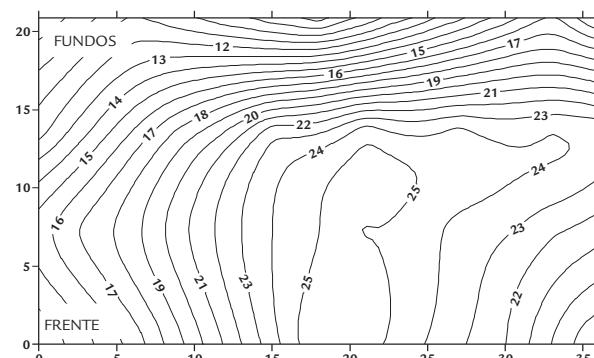
Figura 6
Curvas de iso-recalques sem considerar a interação solo-estrutura, recalques em metro.

A Figura 6 apresenta as curvas sem considerar a interação. A Figura 7, à sua esquerda, apresenta as referidas

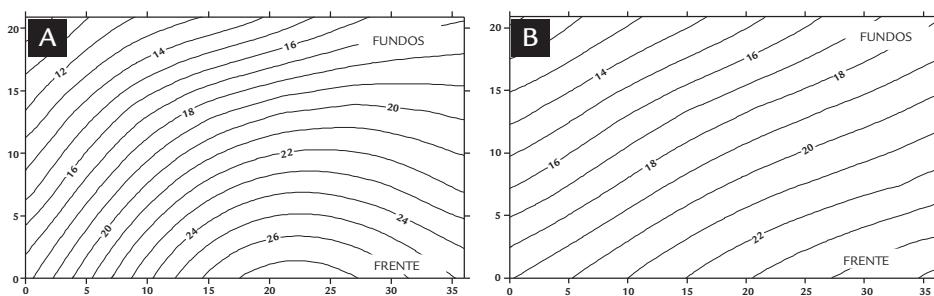
Figura 7
Curvas iso-recalques considerando:
A) A interação solo-estrutura
após 20 anos.
B) Incluindo também as alvenarias,
recalques em centímetros.

curvas, quando se considera a interação com a estrutura. A Figura 7, à sua direita, apresenta essas mesmas curvas, incluindo, também, as alvenarias, após 20 anos. Os maiores recalques ocorreram na frente da edificação e, de forma mais acentuada, à direita. O efeito da distorção média prevista, crescente no tempo, justifica o histórico de trincas que se abriam, após preenchidas pela construtora. Comparando-se as curvas, observa-se o papel importante da estrutura e das alvenarias na uniformização dos recalques da edificação.

Contemplando a influência das alvenarias, os resultados da Tabela 2 mostram que a tendência de uniformização de recalques é marcante, com distorções angulares bem inferiores, mas que também justificam os danos ocorridos.
