Desfibrado de maderas obtenidas desde las oficinas salitreras de Humberstone y Santa Laura en Chile. Un sitio del patrimonio mundial.

Desfibrado de maderas

obtenidas desde las oficinas salitreras
de Humberstone y Santa Laura en Chile.
Un sitio del patrimonio mundial

Rodrigo Ortiz¹* y Robert Blanchette²

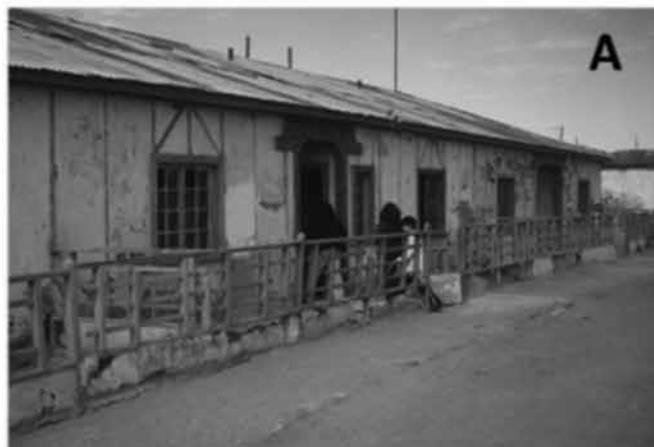
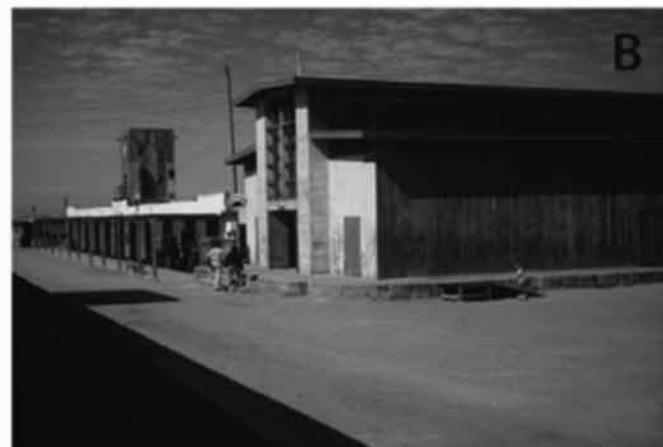
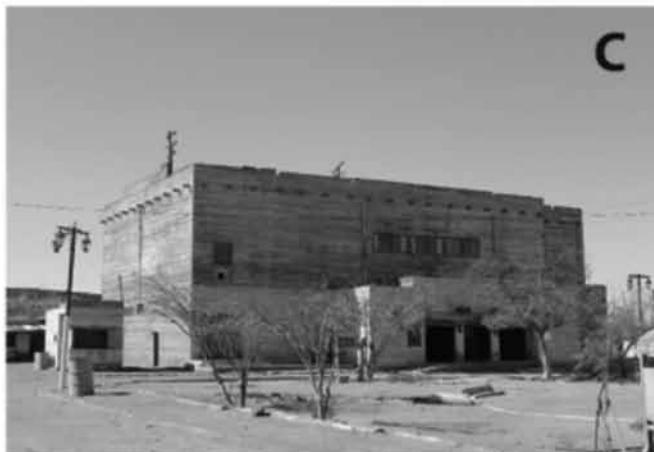
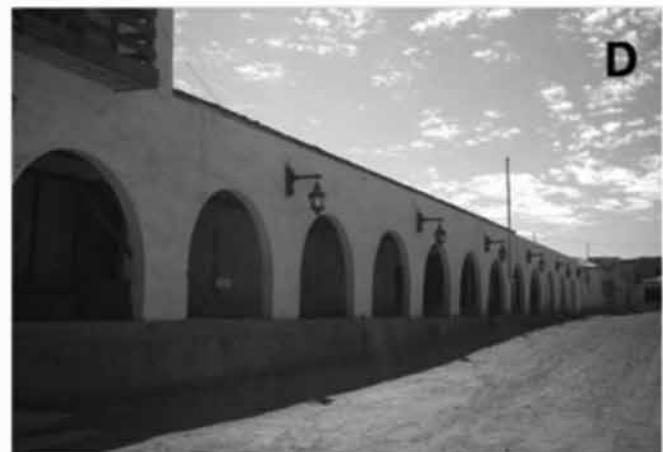
FIGURA 1. Oficina salitrera Santiago Humberstone. A: Viviendas continuas con Porche. B: Iglesia y Mercado. C: Teatro. D: Pulperia.

En general las maderas presentes en ambas zonas (Figs. 1A, 1B, 1C y 1D) se encuentran relativamente sanas, lo

que ha permitido que parte importante de las edificaciones que las constituyen sean accesibles y sin riesgo para los visitantes. Sin embargo, es evidente en mayor o menor medida la presencia de madera desfibrada, mayoritariamente, en elementos exteriores.

Aún cuando los revestimientos de concreto pampino de determinadas edificaciones se encuentran algo dañados y en algunos casos desprendidos, estos han evitado el incremento del deterioro en los elementos de madera.

Con relación a las edificaciones con revestimiento exteriores de madera (Fig. 1C), estos se encuentran en buen estado de conservación con mínimos grados de desfibrado.

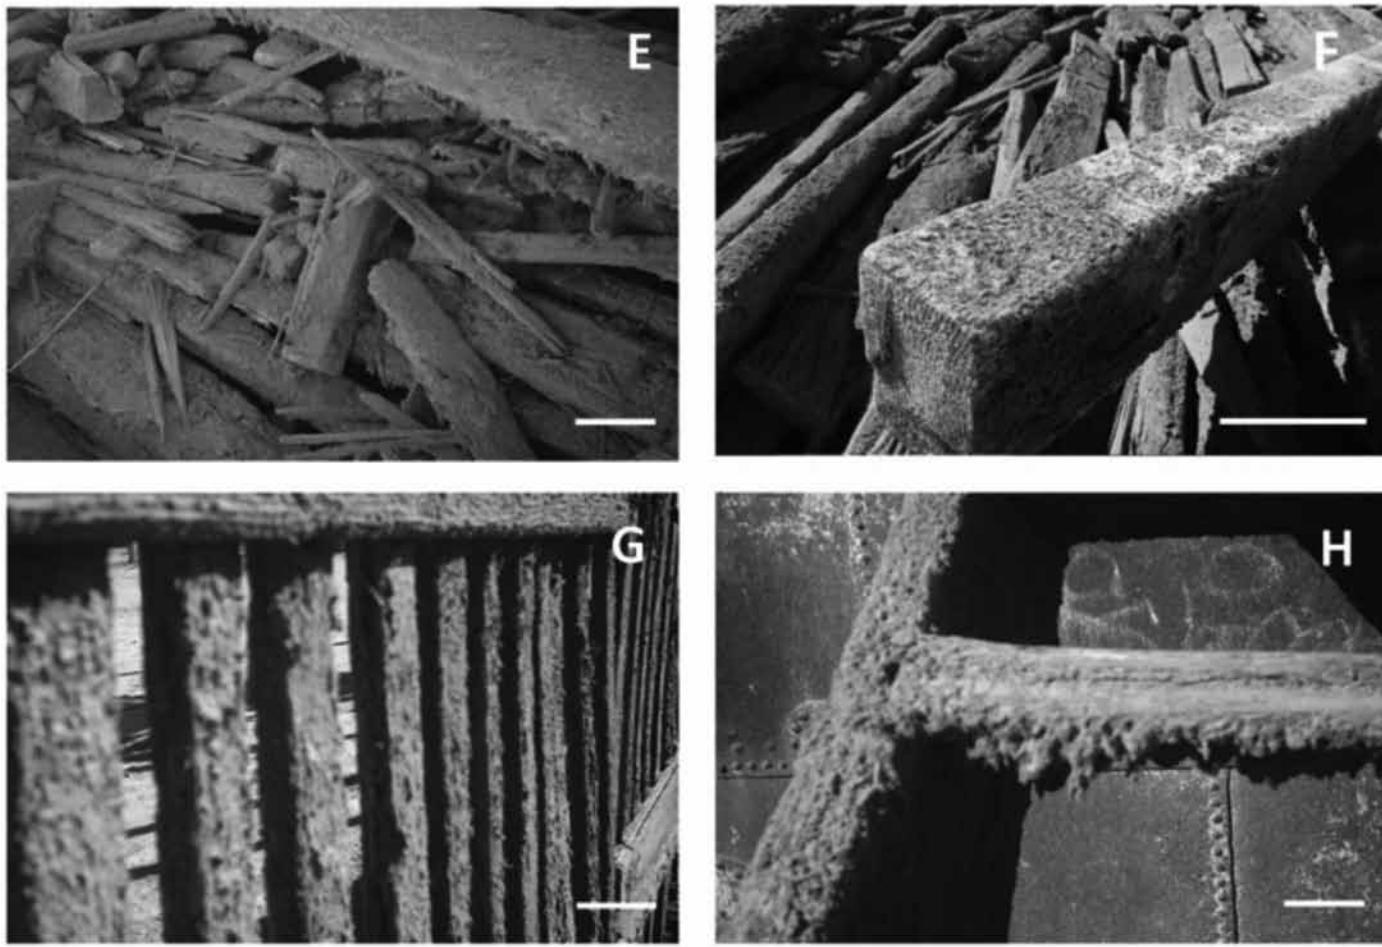
FIGURA 2. Oficina salitrera Santiago Humberstone. E y F: Pilas de maderas de zona industrial. G: Reja de madera cercana a zona de lixiviación. H: Escalera cercana a zona de lixiviación. Barras en E = F = 10 cm, G = H = 5 cm.

En la zona industrial se pueden observar de manera evidente los efectos físicos del proceso de desfibrado (Figs. 2E, 2F, 2G, 2H), especialmente en las maderas expuestas a la intemperie, de las que se encuentran cantidades importantes desechadas en grandes montículos de material (Figs. 2E, 2F).

Así mismo es posible observar este deterioro en las maderas que constituyen la zona de talleres, bodegas, maestranzas, molienda y carpintería, entre otras. Estas maderas se encuentran en mejor estado de conservación, producto, quizás, de su menor grado de exposición: no obstante, el daño es evidente.

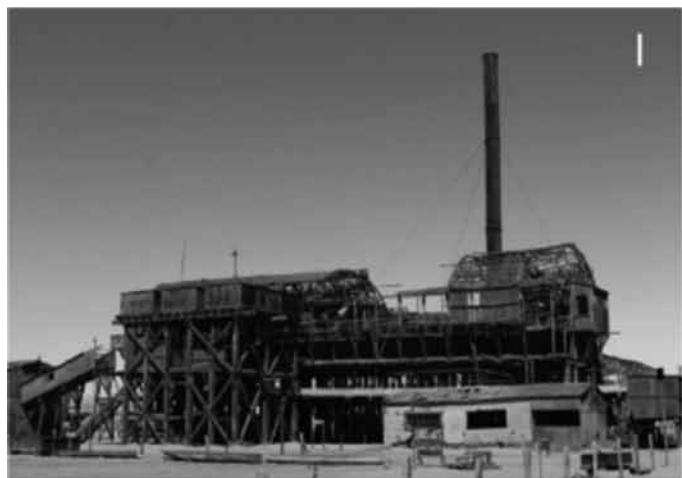
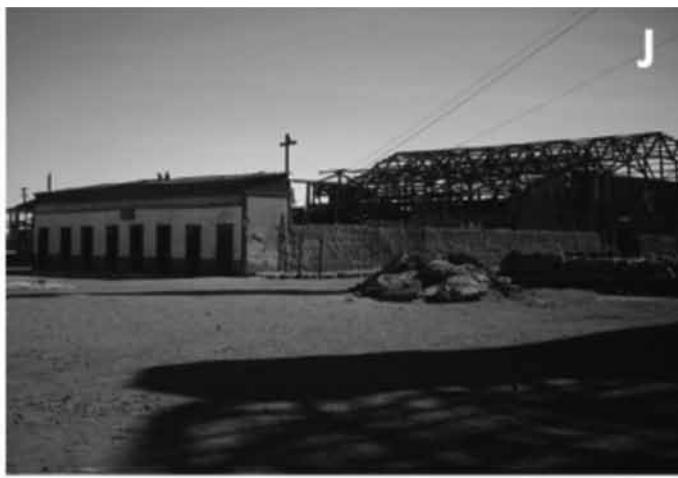
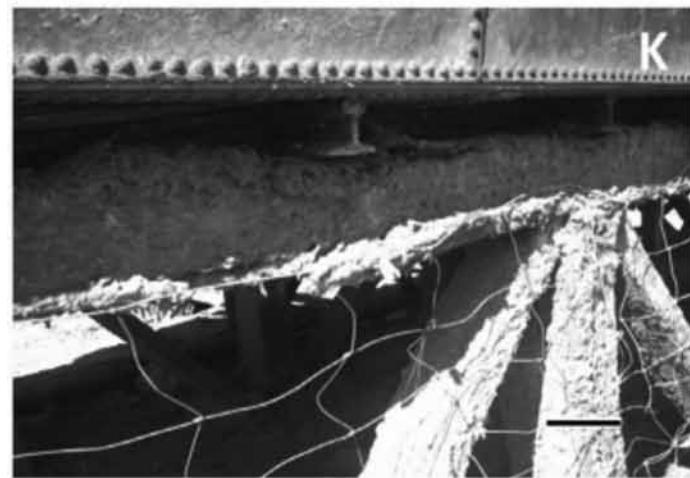
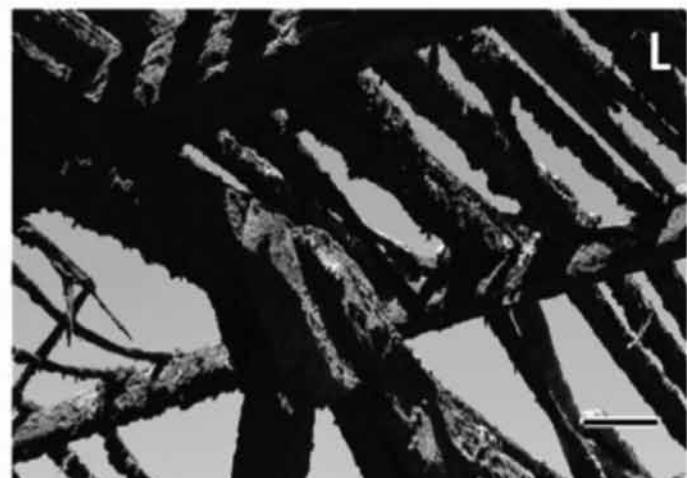
FIGURA 3. Oficina salitrera Santa Laura. I: Planta de lixiviación. J: Casa de yodo y SSHH públicos. K: Madera desfibrada casa de bombas. L: Madera desfibrada planta de lixiviación. Barras en K = L = 10 cm.

A diferencia de la oficina salitrera Humberstone, la oficina Santa Laura mantiene poca presencia de instalaciones pertenecientes a la zona de edificios y espacios públicos (Fig. 3J). Sin embargo, estos se mantienen en buenas condiciones con niveles variables de desfibrado en sus elementos de madera. Con respecto a la zona de campamento es posible observar vestigios de sus edificios, la que no sólo quedó expuesta a deterioros de tipo químico, físico, mecánico y biológico, sino que ha debido soportar numerosos saqueos que la han devastado en un 95% aproximadamente.

La zona Industrial de la oficina salitrera Santa Laura cuenta con cerca del 100 % de sus instalaciones en pie (Figs. 3I, 3J, 3K, 3L), todas afectadas en menor o mayor medida por el desfibrado.

Las estructuras correspondientes a la casa de bombas, casa de yodo y planta de lixiviación (Figs. 3I, 3J, 3K, 3L) son las que presentan el mayor nivel de daño de los elementos de madera que las constituyen. Siendo esta última estructura (Fig. 3I) la que en su conjunto presenta el mayor grado de deterioro, lo que ha llevado a disminuir las secciones transversales de sus elementos. En este con-

texto, los daños se presentan en aumento, desde el primer hasta el tercer nivel respectivamente, observándose importante acumulación salina en los últimos dos niveles.

Como medida de preservación, es necesario detener o al menos disminuir la migración de sales al interior de las maderas considerando una remoción no abrasiva. De manera particular y urgente deben tomarse precauciones en la torre de lixiviación de Santa Laura, donde es evidente la acumulación de costras de sal en los niveles superiores, estas costras deben ser eliminadas. Al mismo tiempo es preciso profundizar en las investigaciones que han sido desarrolladas hasta el momento, Blanchette *et al.* (2002) coinciden en que esto es necesario con el fin de entender de mejor manera el proceso de desfibrado y así desarrollar mejores métodos de control.

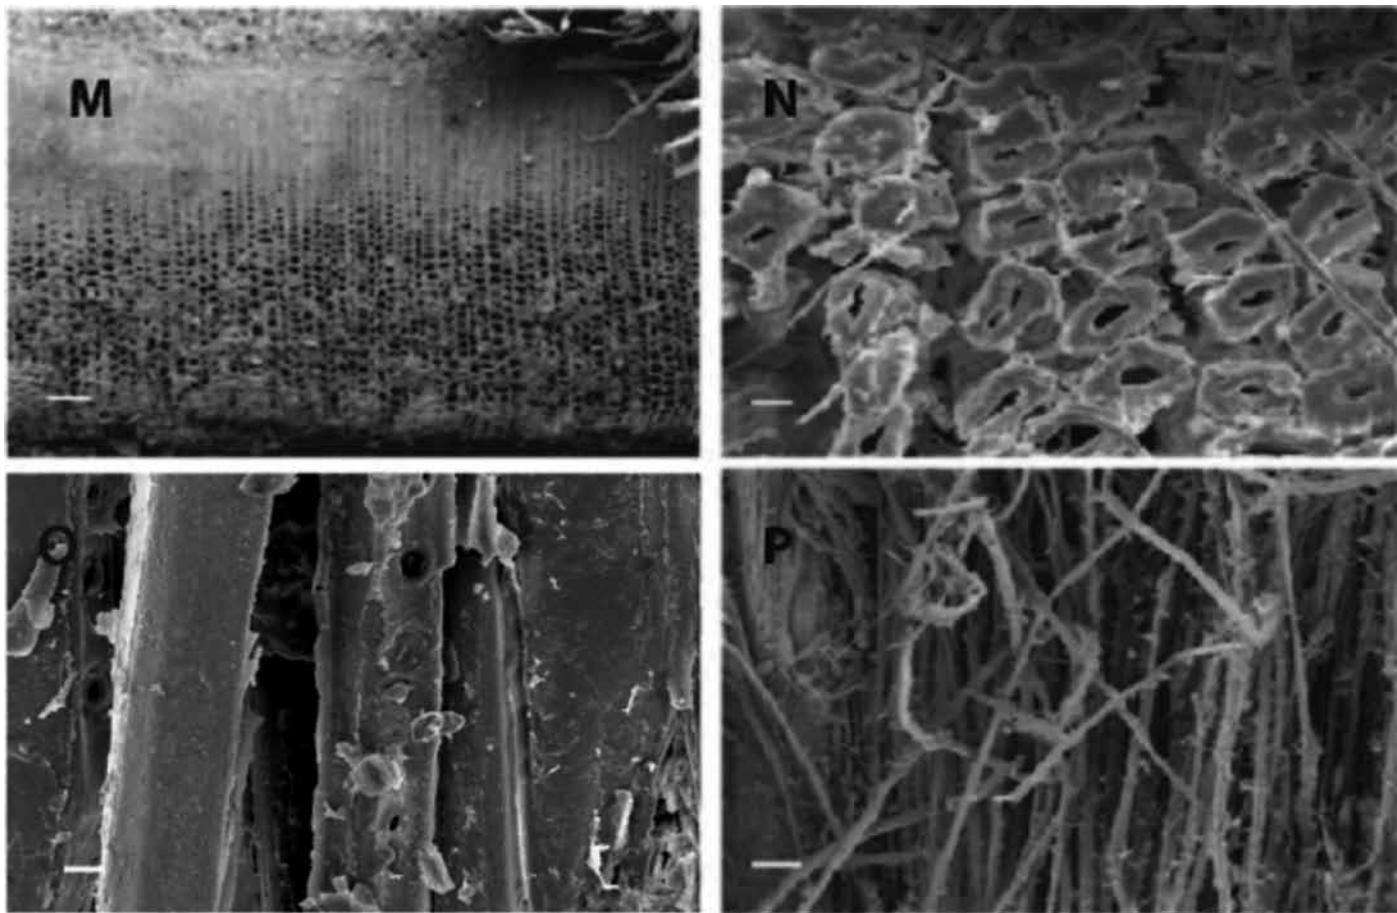
FIGURA 4. Microscopía electrónica de barrido en madera de *Pseudotsuga menziesii*. M: Sección transversal. N: Degradación de lamela media. O y P: Plano perpendicular: fibras de celulosa. Barras en M = P = 200 µm, N = O = 20 µm.

La figura 4 muestra las imágenes de microscopía electrónica de barrido (SEM) de madera correspondiente a la especie *Pseudotsuga menziesii*. Deformación de la sección transversal de las fibras y su separación resultan ser evidentes (Figs. 4M, 4N, 4O), lo que también puede ser observado en los planos perpendiculares de la muestra (Fig. 4P). Estos efectos son producidos debido a la degradación de la lamela media, exponiendo con total libertad

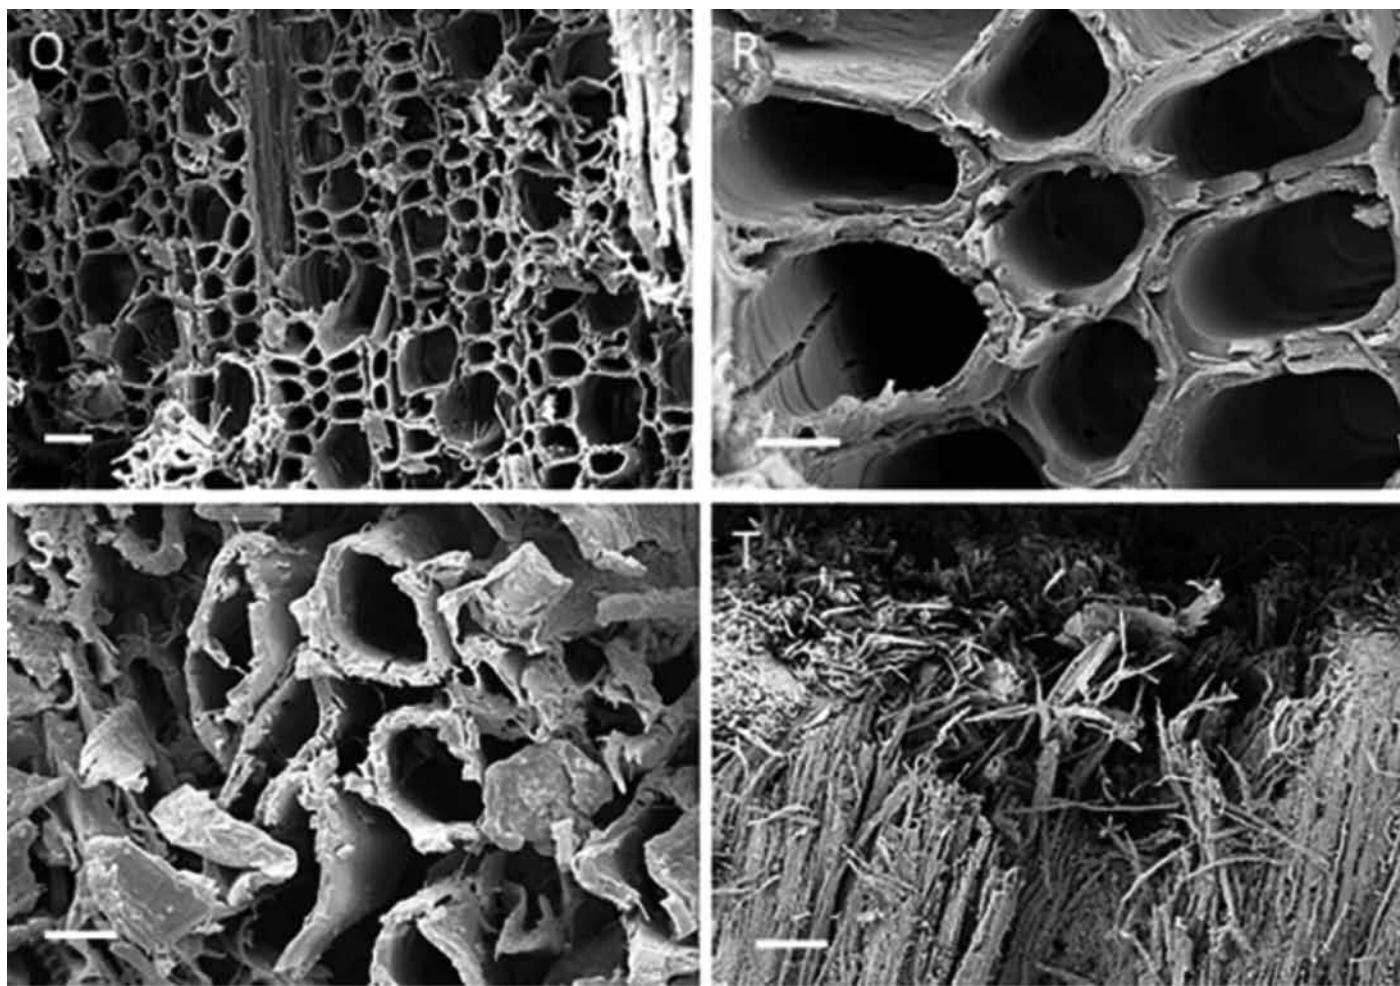
las fibras celulósicas. Similar daño se observa en la figura 5 en madera correspondiente a la especie *Nothofagus obliqua*. Las imágenes permiten determinar, al igual que para la especie *Pseudotsuga menziesii*, deformación de la sección transversal de las fibras y degradación de la lamela media (Figs. 5Q, 5R, 5S, 5T).

FIGURA 5. Microscopía electrónica de barrido en madera de *Nothofagus obliqua*. Q: Sección transversal. R y S: Sección transversal-degradación de lamela media. T: Sección lateral fibras de celulosa. Barras en Q = 40 μm , R = S = 10 μm , T = 400 μm .
