Revista de Ingeniería Sísmica, núm. 76, enero-junio, 2007, pp. 61-87

REVISIÓN A 50 AÑOS DE LOS DAÑOS OCASIONADOS EN LA CIUDAD DE MÉXICO POR EL SISMO DEL 28 DE JULIO DE 1957 CON AYUDA DE INVESTIGACIONES RECENTES Y SISTEMAS DE INFORMACIÓN GEOGRÁFICA

Vicente Orozco Narváez⁽¹⁾ y Eduardo Reinoso Angulo⁽¹⁾

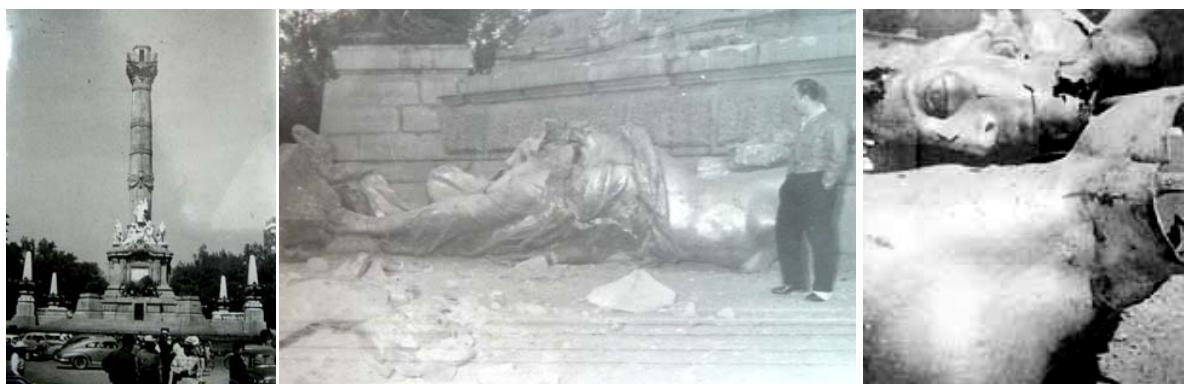
Este sismo es conocido como el “*Temblores del Ángel*”, debido a que la estatua que representa la Victoria Alada, comúnmente llamada El Ángel, que coronaba la Columna de la Independencia, cayó al suelo (fig. 2); ésta fue reconstruida casi en su totalidad y puesta en su lugar un año más tarde. La cabeza original no fue posible reconstruirla y está expuesta en el museo Casa de los Condes de Heras y Soto en el centro de la ciudad (Aguirre, 2003).

Figura 2. Columna y Ángel de la Independencia después del sismo del 28/07/57. Nótese en la primera imagen la ausencia de edificios altos detrás de la Columna de la Independencia.

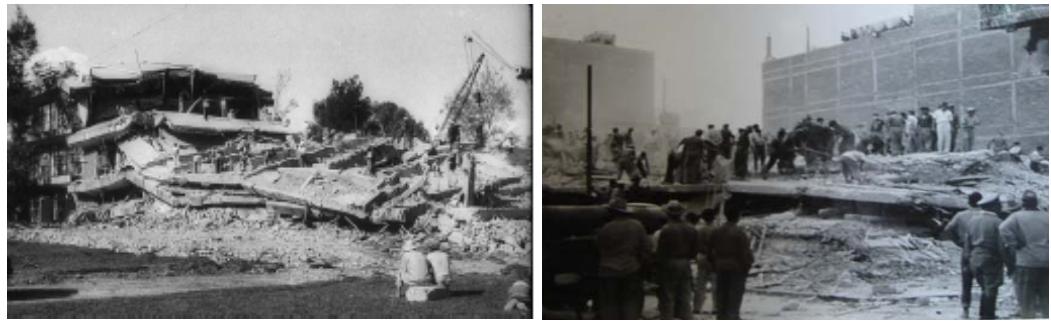
- Escuela Superior de Ingeniería y Arquitectura del IPN (57-IPN, fig. 3 y tabla 1). Estructura de marcos de concreto reforzado de 4 pisos y planta baja sin ningún muro. No se registró ninguna pérdida humana pero sí el sismo hubiera ocurrido en horario de clases habría causado la muerte de cientos de estudiantes (fig. 4a).
- Edificio en la esquina de las calles de Frontera y Álvaro Obregón (57-Fron, fig. 3 y tabla 1). Estructura de marcos de concreto reforzado de 5 pisos, destinado a vivienda; en este colapso se reportaron 31 muertos (fig. 4b). Fue el caso más trágico, “La construcción se desplomó sobre sus propios cimientos, como un gigantesco acordeón que se cierra verticalmente, de tal manera que los escombros no alcanzaron a rebasar la banqueta” (Excelsior, 1957).

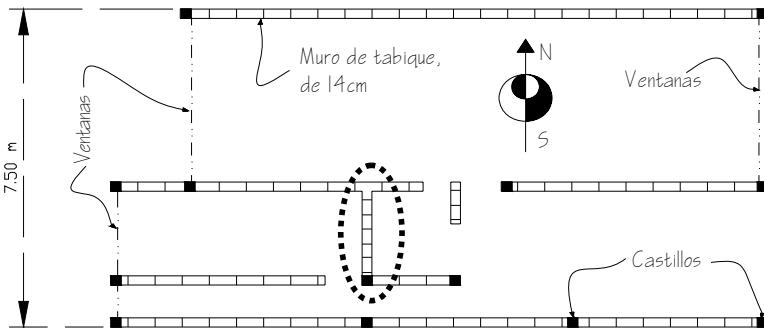
- Casa en la cerrada de Romero de Terreros # 52 (57-S/M, fig. 3 y tabla 1). Estructura que estaba en construcción con muros de mampostería unidos con dalas y castillos de concreto reforzado de 2 pisos. En la fig. 5 se muestra el plano de planta baja de la casa donde se observa deficiencia de muros y castillos en la dirección Norte-Sur (Marsal, 1958); se reportó que la estructura se desplazó en esa dirección. En esa época el RCDF no exigía la revisión de estructuras con altura menor de 16m.

Figura 5. Plano de planta baja de la casa en la cerrada de Romero de Terreros # 52. Solo tenía un muro de 2.5m en el sentido Norte-Sur (Marsal, 1958).

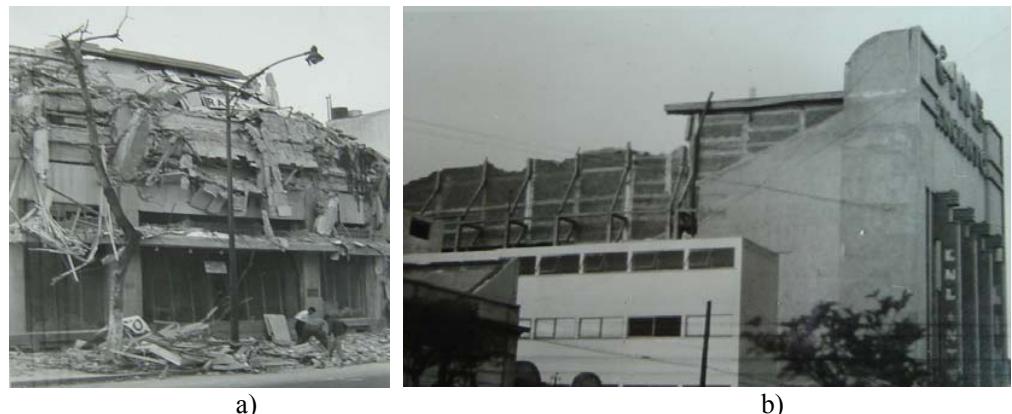
Figura 6. Colapsos parciales: a) edificio en Insurgentes # 377, sólo la planta baja quedó en pie y b) Cine Encanto que perdió el techo y parte de los muros.

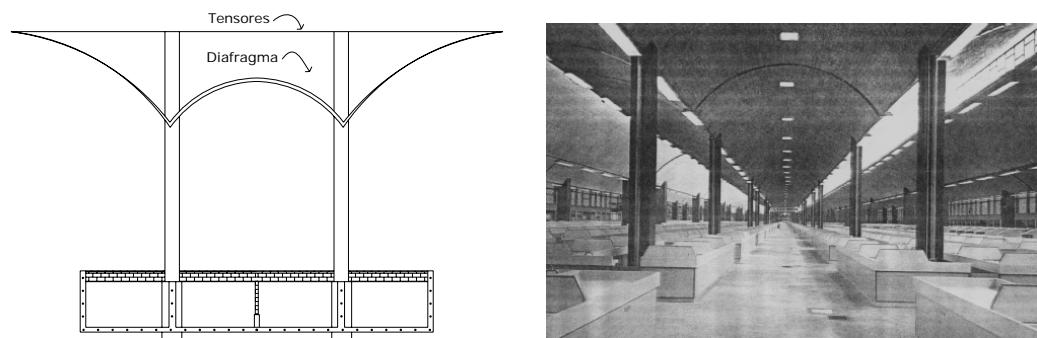
- Mercado de la Merced (57-Merce, fig. 3 y tabla 1). Estructura con cubierta formada por 94 cascarones de concreto reforzado, apoyados cada uno en pares de columnas de concreto reforzado empotradas en cajones, también de concreto reforzado con dimensiones de excavación que compensaban el peso propio de la estructura; seis de los cascarones de concreto se vinieron abajo (fig. 7).

Figura 7. Mercado de la Merced, sufrió la caída de una parte de la cubierta (a la izquierda esquema de la estructuración original, Marsal, 1958)

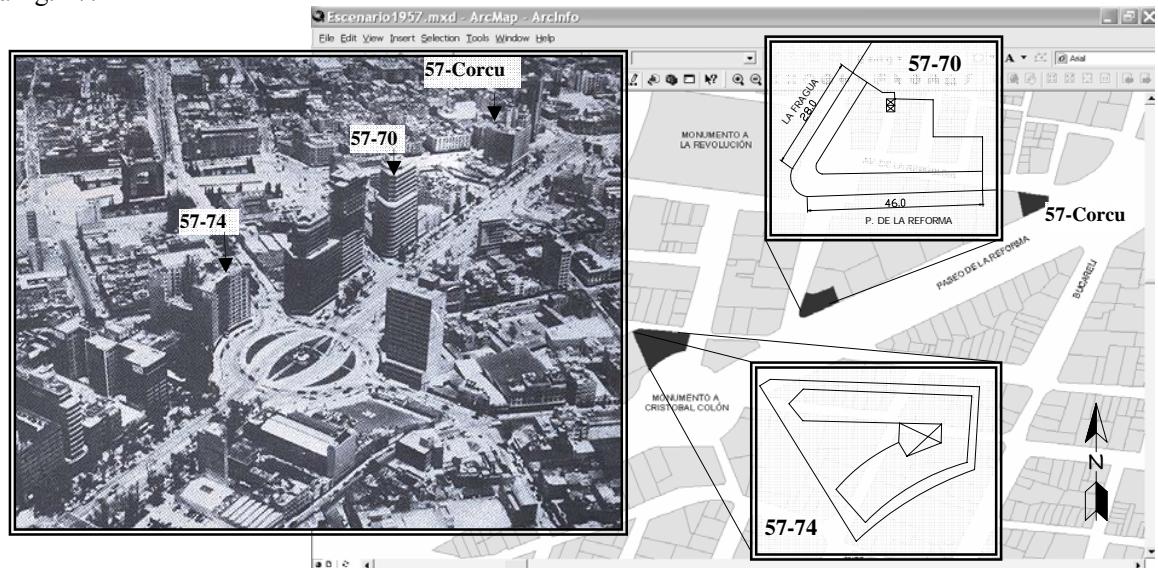
De las estructuras en esquina estudiadas sobresale, como en el caso del edificio Corcuera, que aproximadamente la mitad tenían mucha irregularidad en planta debido a que se encontraban en cruces de calles en diagonal. Con ayuda de un SIG se localizaron este tipo de estructuras. En la fig. 16 se muestra parte del resultado: se aprecia un tramo de la Avenida Paseo de la Reforma, que por su orientación presentó varios casos como estos. Se muestran en el plano con color negro las estructuras 57-70, 57-74 y 57-Corcu (tabla 1, fig. 3 y fig. 16) y se muestra en un croquis la forma en planta de las estructuras 57-70 y 57-74, observándose la gran irregularidad en planta que tenían. Una foto panorámica de esa zona tomada antes del sismo muestra las estructuras mencionadas.

Figura 16. En la Av. Paseo de la Reforma debido a su orientación había varias estructuras en cuchillas, con bastante irregularidad en planta. Se muestran esquemáticamente con ayuda de un SIG y en fotografía tres casos de estructuras en esquina y con planta muy irregular.
