Estimativa da deterioração da madeira de assoalho de prédio histórico por meio de ondas
ultrassônicas

CERNE, vol. 18, núm. 4, octubre-diciembre, 2012, pp. 651-656

ESTIMATIVA DA DETERIORAÇÃO DA MADEIRA DE ASSOALHO DE PRÉDIO HISTÓRICO POR MEIO DE ONDAS ULTRASSÔNICAS

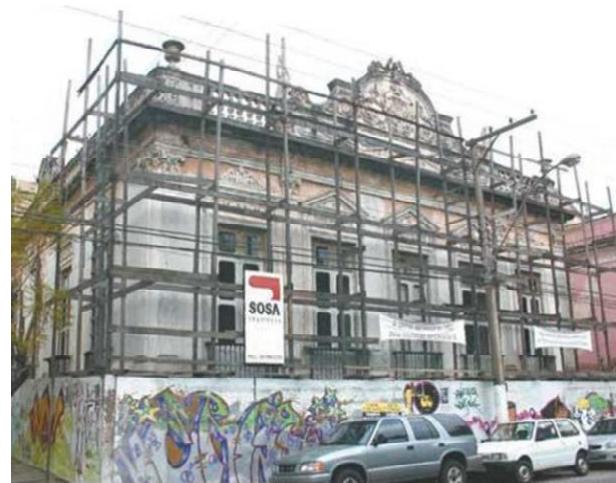
Figura 1 – Local de estudo: prédio histórico da cidade de Pelotas, RS.

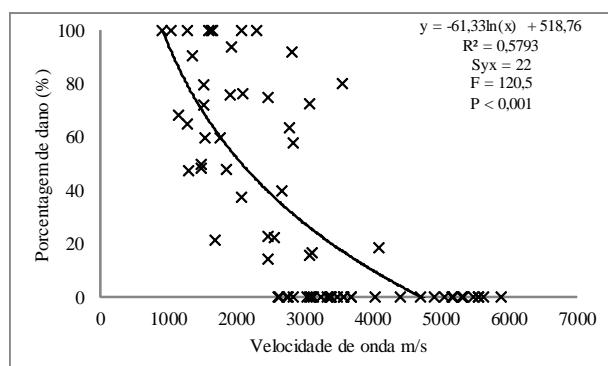
Comparando-se o nível de dano (proporção de dano) causado pelos agentes xilófagos no assoalho (Tabela 2) com a velocidade de propagação da onda ultrassônica observa-se que esse dano é inversamente proporcional à velocidade ultrassônica (Figura 3).

**Figura 3** – Velocidade da onda ultrassônica em função da proporção de degradação da madeira.**Figure 3** – Ultrasonic wave velocity based on the amount of decayed wood.
