Experiencia colombiana en reparación de núcleos de transformadores de potencia  
Revista Ingenierías Universidad de Medellín, vol. 14, núm. 27, julio-diciembre, 2015, pp.  
235-255  
Universidad de Medellín  
Medellín, Colombia

# Experiencia colombiana en reparación de núcleos de transformadores de potencia

### 2.1 Caso 1: Autotransformador monofásico 45/60 MVA, 220 / 110 / 46 kV

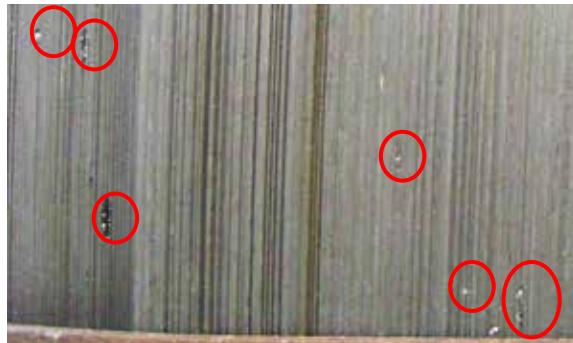
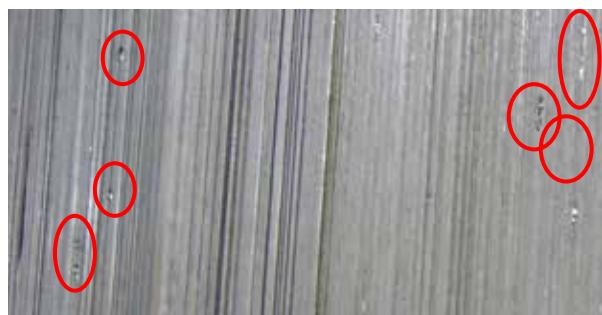
Desde 1999 hasta 2009 el transformador presentaba aumento en los gases etano, metano, monóxido y etileno, siendo este último el más crítico. En enero de 2010 el transformador presentó falla en la bobina de 46 kV. El transformador fue llevado al taller de reparación y una vez retiradas las bobinas y fibras de aislamiento de las columnas, adicional a la falla en el devanado, se evidenciaron pequeños cortos entre láminas en todas las columnas, como presentan las figuras 10 y 11.

Figura 10. Pequeños cortos en el núcleo.

**Figura 11.** Pequeños cortos en el núcleo.

Se concluyó que los cortos en el núcleo de esta unidad fueron el resultado del mal corte de las láminas durante el proceso de fabricación; cortos que con el tiempo evolucionaron produciendo pequeñas masas similares a puntos de soldaduras, que calentaron el núcleo y generando gases.

Los cortos y puntos calientes encontrados fueron reparados parcialmente abriendo cuidadosamente las láminas e instalando fibras Nómex de 0,1 mm entre ellas. Los fletajes fueron cambiados y se barnizó todo el núcleo, como se ve en las figuras 14, 15 y 16.

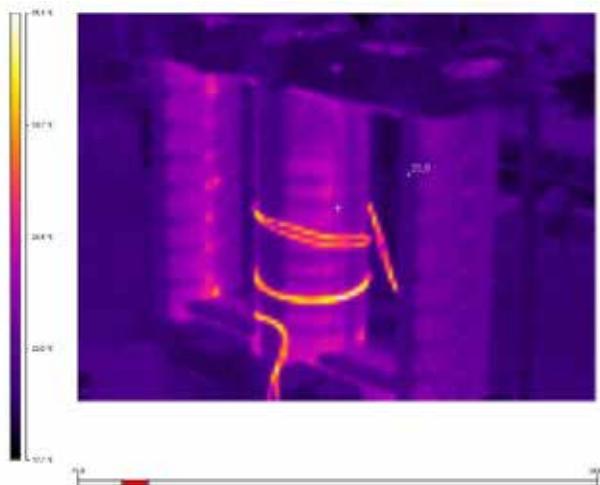
Se hizo la prueba de magnetización e inspección termográfica y se encontraron numerosos puntos calientes entre los fletajes lo que indica la existencia de otros puntos calientes no detectados en la inspección visual (ver figuras 12 y 13).

**Figura 12.** Termografía general. (Puntos calientes debajo de los fletajes)

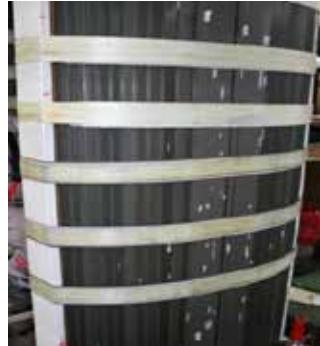
**Figura 14.** Laminas del núcleo con fibras Nómex entre láminas  
Fuente: elaboración propia

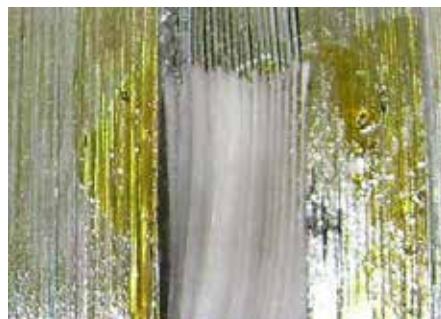
**Figura 15.** Detalle reparación parcial  
Fuente: elaboración propia

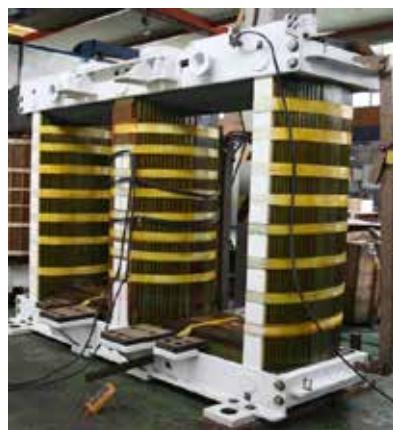
**Figura 16.** Núcleo con reparaciones parciales y barnizado  
Fuente: elaboración propia

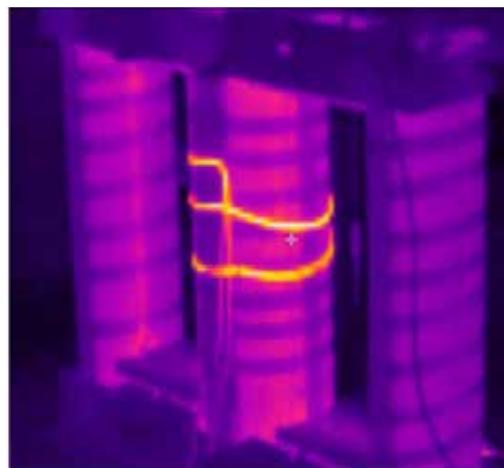
Después de este proceso, se repitió la prueba de magnetización del núcleo y no se encontraron puntos calientes, como se aprecia en la figura 17.

**Figura 17.** Termografía final sin puntos calientes  
Fuente: elaboración propia

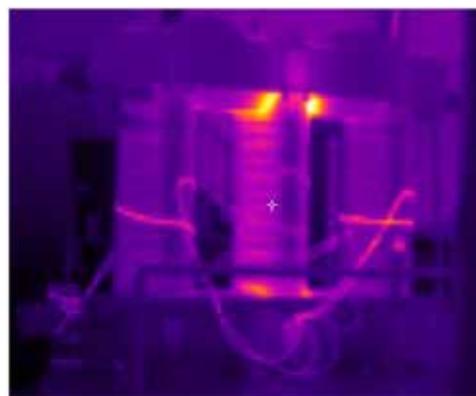
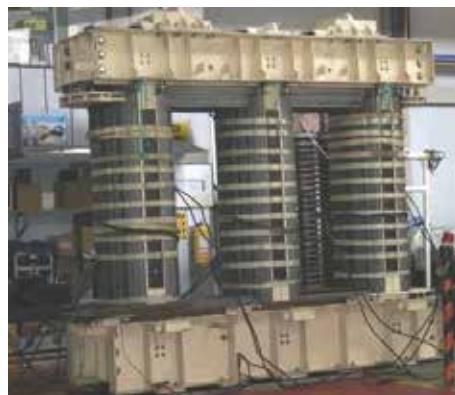
En la inspección termográfica inicial se encontró un sobrecalentamiento en la unión del yugo superior con la columna central que alcanzó 102 °C y puntos calientes localizados en los traslapos y mostró corto entre láminas (ver figuras 18 a 21).

**Figura 18.** Termografía general núcleo original  
Fuente: elaboración propia

**Figura 19.** Termografía general núcleo original  
Fuente: elaboración propia

Debido al estado del núcleo, este se cambió en su totalidad y se reemplazó el tipo de corte de SSL (Single Step Lap) a MSL (Multi Step Lap) con láminas completas para los yugos superior e inferior, como se presenta en la figuras 23 y 24.

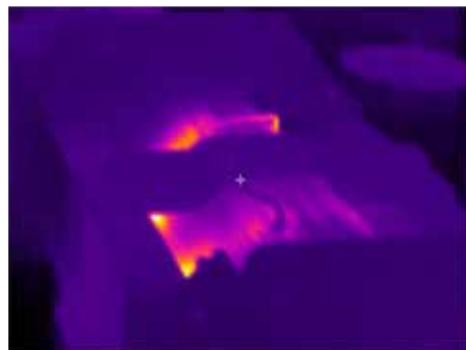
**Figura 20.** Yugo superior (punto caliente alcanza 102°C en los entre hierros del núcleo)  
Fuente: elaboración propia

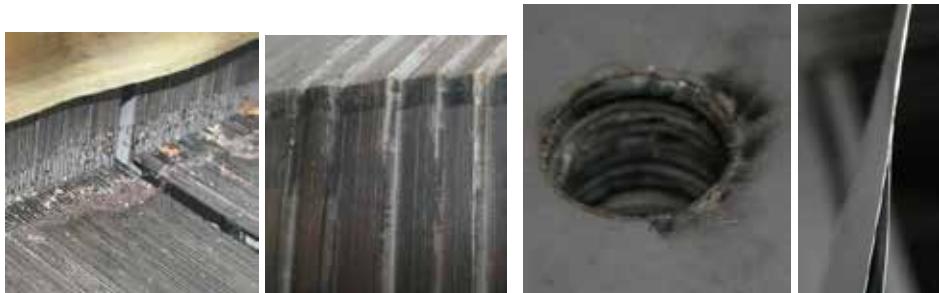
Este transformador presentaba incremento notorio en los gases etano, metano, monóxido y etileno. Había sido reparado en dos ocasiones y en una de ellas el núcleo quedó aterrizado en dos partes por lo que entre sus láminas se presentó circulación de corrientes circulantes que las sobrecalentaron y quemaron su recubrimiento aislante, quedando la gran mayoría en cortocircuito.

**Figura 22.** Hallazgos: Traslapes y perforaciones en corto, láminas soldadas en sus extremos  
Fuente: elaboración propia

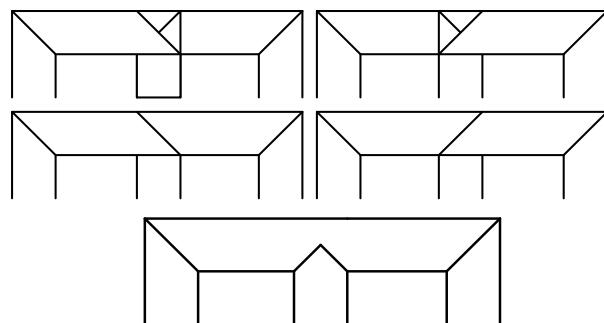
**Figura 23.** Cierre de yugos núcleo original (superior) y núcleo nuevo (inferior).  
Fuente: elaboración propia

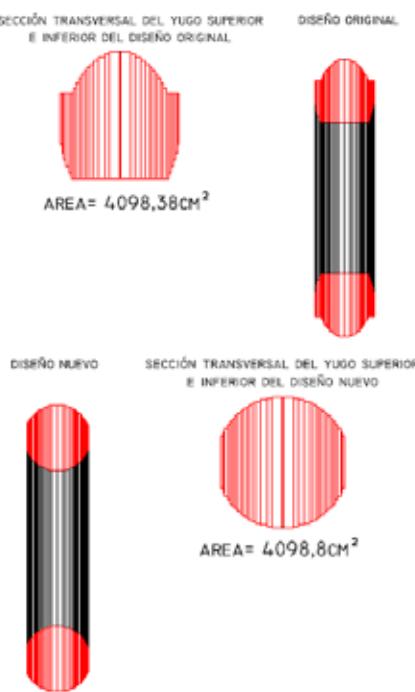
**Figura 24.** Cambio del sistema de cierre de los yugos  
Fuente: elaboración propia

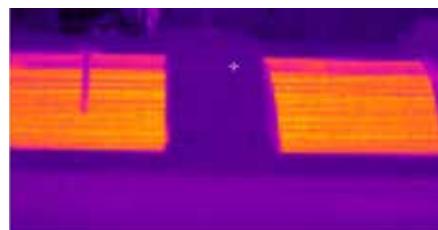
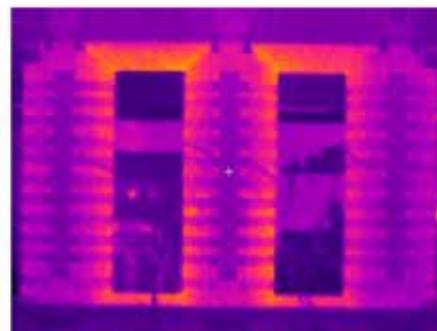
El tipo de lámina utilizada en el nuevo diseño fue M4 de 0,27 mm; el peso original del núcleo era 34542 kg y con láminas nuevas fue de 35947 kg; la sección transversal de las columnas se conservó con respecto al diseño original. No se evidenciaron puntos calientes en la prueba de inspección termográfica con el núcleo nuevo, como se presenta en las figuras 25 a 28.

**Figura 25.** Termografía final sin puntos calientes  
Fuente: elaboración propia

**Figura 27.** Termografía final sin puntos calientes  
Fuente: elaboración propia

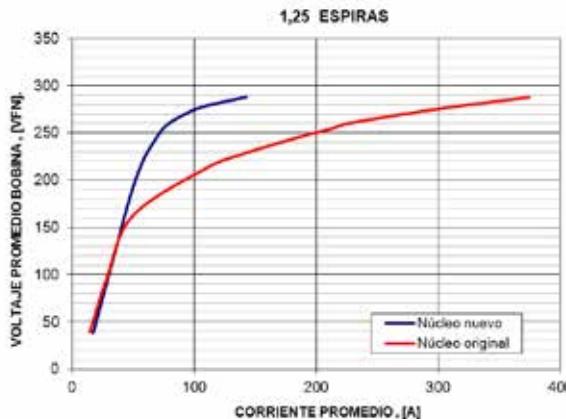
Se observó una disminución de las pérdidas en vacío cercanas al 20 % y disminución de la corriente de vacío al 50 % como indica la figura 29.

**Figura 29.** Comparación del voltaje bobina contra corriente en núcleo original y núcleo nuevo durante prueba de magnetización.

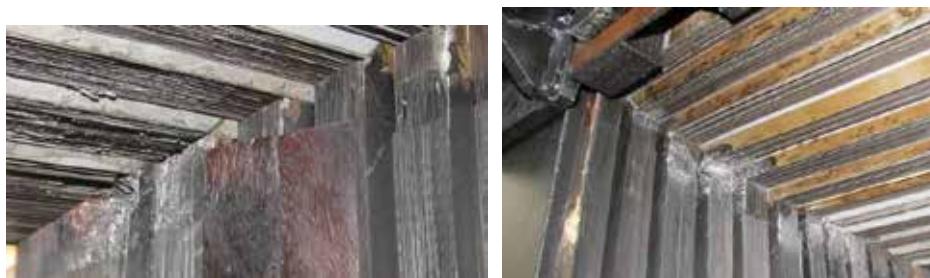
Un banco trifásico de unidades del año 1978 presentó falla en una unidad. La empresa de energía decidió reparar la unida fallada y reconstruir las otras dos unidades. La falla en las bobinas de la unidad del transformador fue considerable y alcanzó a realizar cortos en gran parte del núcleo, como se muestra en la figura 30.

**Figura 30.** Cortos en el núcleo de unidad fallada.

El costo total de reconstrucción de este equipo fue de \$ USD 350.000, incluyendo el reaislamiento de todas sus bobinas y el cambio de medio núcleo, el cual fue de \$ USD 93.000, comparado con el valor de reposición a nuevo que es de \$USD 550.000 aproximadamente, es decir 60 % del valor del equipo. Estas cifras demuestran que la reparación fue muy rentable. Adicionalmente, las pérdidas de vacío presentaron una disminución de 4 kW, representando un ahorro cercano a los USD 80.000 en un período de 20 años.

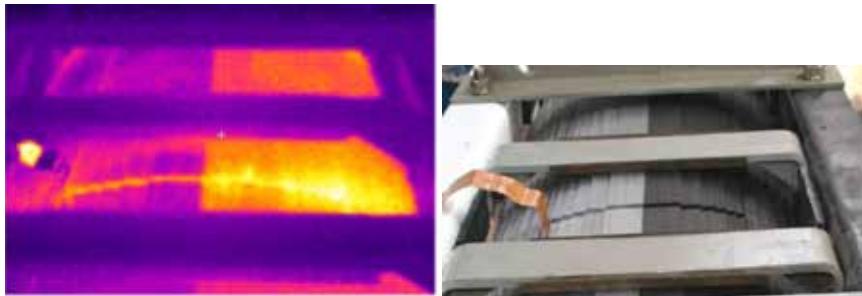
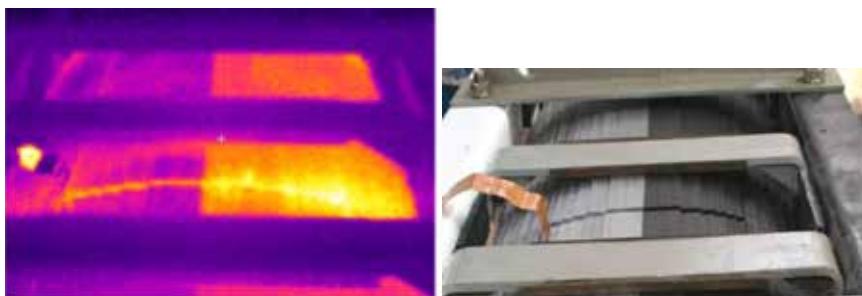
Se realizó la prueba de magnetización y medición de pérdidas en los tres núcleos y el núcleo con cortos evidenció puntos calientes en los grupos de láminas de medio núcleo; adicionalmente este presentó un aumento del 10 % en las pérdidas de vacío (tabla 3); a esta unidad se le cambió medio núcleo. Las pruebas finales del núcleo ya reparado evidenciaron una disminución del 5 % de las pérdidas de vacío respecto a las otras dos unidades (tabla 3), y disminución en la temperatura del núcleo nuevo respecto al original, como se observa en las figuras 31 y 32.

Figura 31. Lado original se calienta 4°C por encima de la temperatura del núcleo nuevo  
Fuente: elaboración propia
