Restrepo Carvajal, Alex Humberto; Echeverría Echeverría, Félix
ANÁLISIS DE CORROSIÓN EN DUCTOS DE CONDUCCIÓN DE GASES EN UNA PLANTA DE
CLINKER

Ingeniare. Revista Chilena de Ingeniería, vol. 17, núm. 1, abril, 2009, pp. 76-84
Universidad de Tarapacá
Arica, Chile

ANÁLISIS DE CORROSIÓN EN DUCTOS DE CONDUCCIÓN DE GASES EN UNA PLANTA DE CLINKER

CORROSION ANALYSIS IN GAS CONDUCTION DUCTS IN A CLINKER PLANT

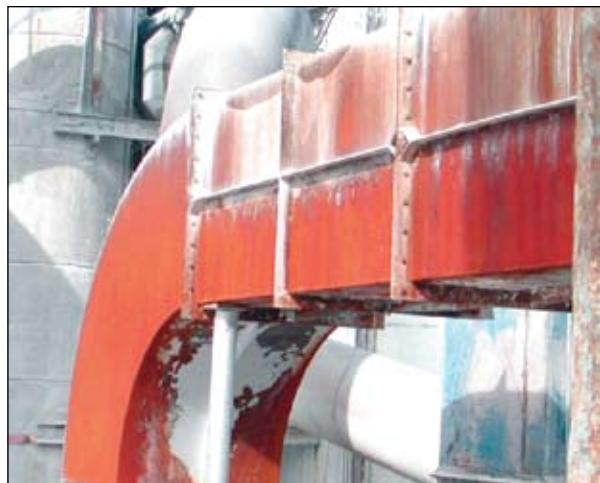
Se pudo observar corrosión generalizada en las estructuras que componen los sistemas de ductos y chimeneas (ver figura 1). El fenómeno se encuentra asociado a superficies expuestas a mediana y alta temperatura, que no cuentan con protección externa adecuada. En la mayoría de los casos el sistema de pintura falló, exponiendo la superficie a la interacción con la atmósfera; en algunos casos se observó el recubrimiento en buenas condiciones, lo cual se pudo explicar por ser de mayores especificaciones que en las superficies deterioradas. La falta de correctas especificaciones se pudo observar claramente en la

Figura 1. Corrosión generalizada en un ducto de aire de la planta de clinker.

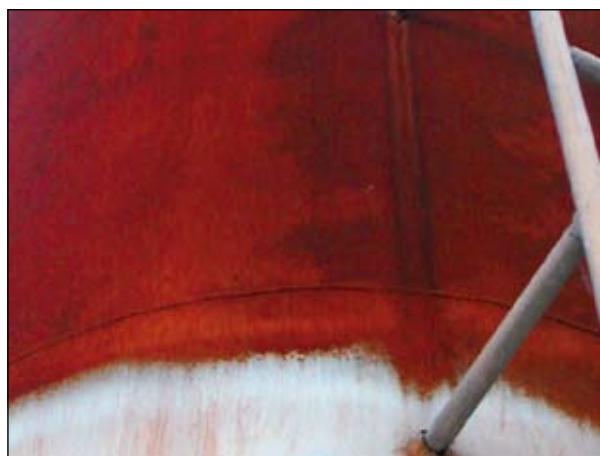
chimenea donde el área donde la temperatura estaba por debajo de 70 °C presentaba una película de pintura en buen estado mientras arriba de esta, donde los gases elevan la temperatura del material, el sistema de pintura no presentó buen desempeño (ver figura 2). En algunas partes el ataque es tan avanzado que se han perdido paneles completos (ver figura 3). En general se observa que uniones y partes soldadas presentan mayor deterioro.

Figura 2. Detalle de la base de la chimenea de la planta de clinker, mostrando zonas con diferente estado superficial en la misma estructura.

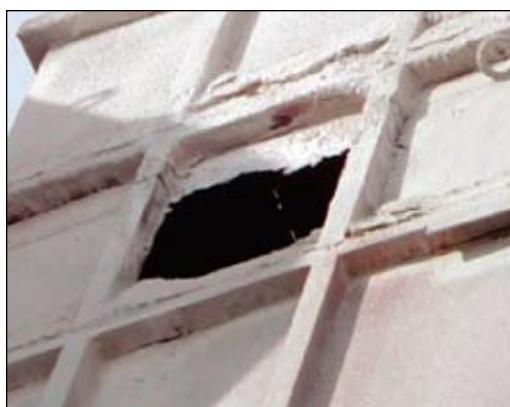
Figura 3. Detalle de un ducto de aire de un horno de clinker, mostrando la pérdida de un panel metálico debido a ataque por corrosión.

Acerca del estado actual de la estructura se puede decir que existen grados de deterioro avanzados con pérdidas de espesor hasta del 62%, en cuyos casos se requiere reemplazo de la estructura o la parte afectada. De otro lado el potencial de la estructura indica que el proceso corrosivo se encuentra activo pero no se detectó la ocurrencia de corrientes foráneas que estén agravando el ataque corrosivo.

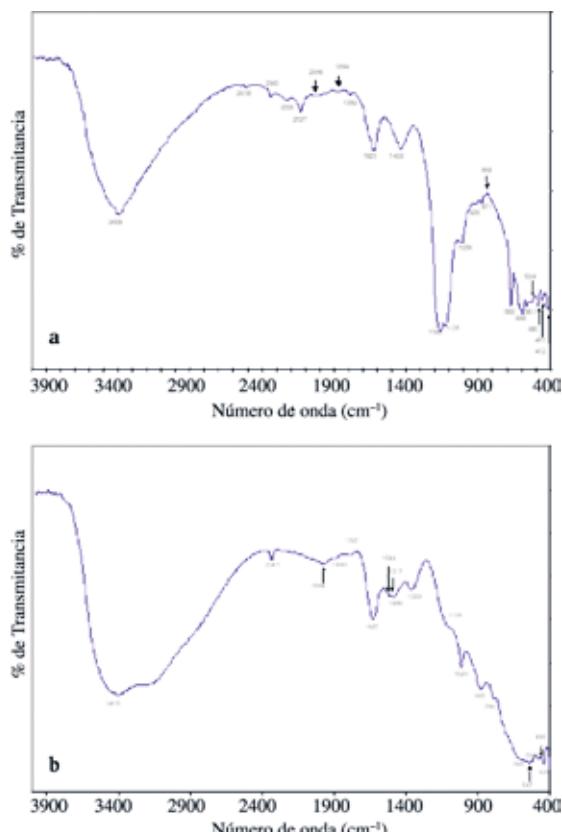
El espectro de la figura 4a, correspondiente a productos recogidos en el interior de un horno, muestra bandas fuertes en aproximadamente 1168, 1128, 669 cm⁻¹ y débiles alrededor de 1627 y 2127, las cuales revelan la presencia de sulfato de calcio (CaSO_4) [2], que es un compuesto derivado del proceso de clinkerización y formado por la reacción de los gases de combustión con las materias primas.

Figura 4. Espectros de infrarrojo: a) Interior de horno, b) chimenea lado externo.

También se observan bandas cercanas a 1.438 y 871 cm⁻¹ lo cual es característico de carbonato de calcio (CaCO_3), una de las materias primas en el proceso. De otro lado, se evidencia la presencia de óxidos de hierro de tipo Fe_2O_3 más específicamente Maghemita con bandas a 561, 480 y 412 cm⁻¹ y la forma del espectro en el rango entre 588 y 1.128 cm⁻¹ hacen suponer un compuesto de tipo sulfato de hierro hidratado; una posible composición es dada por la fórmula $\text{NaFe}_3(\text{SO}_4)_2(\text{OH})_6$ [2].

En la figura 4b, el espectro tomado a productos provenientes de la superficie externa de la chimenea muestra bandas características del hidróxido de hierro conocido como Lepidocrocita (1020 y 885 cm⁻¹), además de un compuesto oxidado tipo Fe_2O_3 (400-500 cm⁻¹) [3]. La presencia de un oxihidroxido de hierro a las condiciones de temperatura arriba de los 100 °C es algo inesperada; sin embargo, teniendo en cuenta que la superficie metálica está expuesta a la intemperie, dentro de los varios mecanismos para la formación de óxidos se podría considerar la deshidroxilación o pérdida de OH⁻ de la lepidocrocita [4]. Adicional a lo anterior este espectro también revela presencia de sulfato de y carbonato de calcio, aunque en mucho menor cantidad que la muestra del interior, como lo sugiere la poca intensidad de los picos correspondientes. Los espectros de otras muestras de productos tomados de superficies externas de ductos de aire revelan composición de los productos similar a la chimenea. Sin embargo, se observó un aumento en la intensidad de los picos correspondientes a sulfato y carbonato de calcio y ocurrencia de picos que sugieren la presencia de hematita, lo cual es confirmado por los resultados de DRX presentados a continuación. Los compuestos de calcio seguramente resultan de la deposición de material particulado suspendido en la atmósfera de la planta.

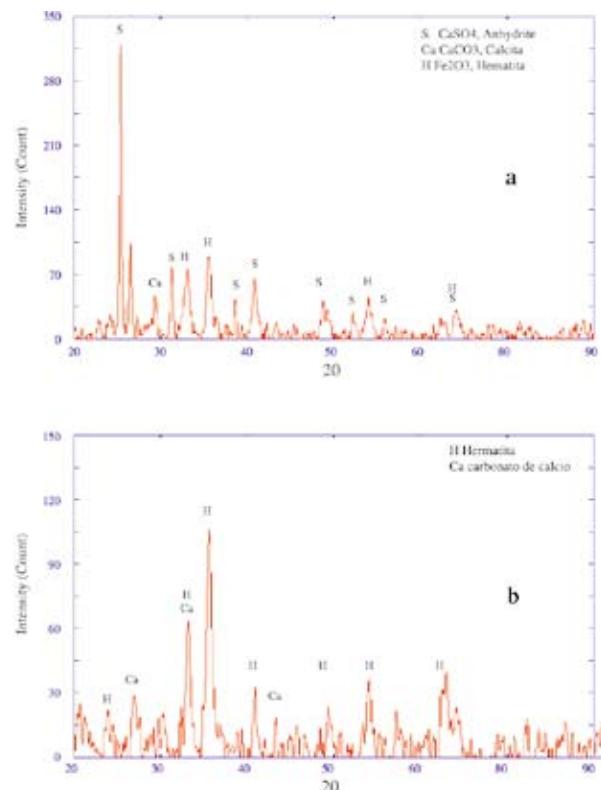
El compuesto predominante en la muestra proveniente del interior (figura 5a) es el sulfato de calcio cristalino (anhidrita), con menores cantidades de hematita y calcita. La hematita es producto común de los fenómenos de corrosión a alta temperatura del acero e igualmente en este caso fue encontrada como componente principal en las muestras de productos tomados de superficies externas. La calcita es una de las materias primas del proceso. Además de hematita, los productos encontrados en las superficies externas contienen otras especies oxidadas de hierro como goethita y magnetita (ver figura 5b). La goethita es seguramente resultado de la interacción de la superficie con la humedad ambiental, mientras la magnetita resulta de procesos prolongados de oxidación [4]. De otro lado, pequeñas cantidades de sílice y carbonato de calcio fueron observadas en las muestras tomadas de superficies externas; éstas seguramente resultan de la deposición de material particulado de la atmósfera.

Figura 5. Difractogramas de muestras provenientes de: a) interior del horno, b) chimenea lado externo.

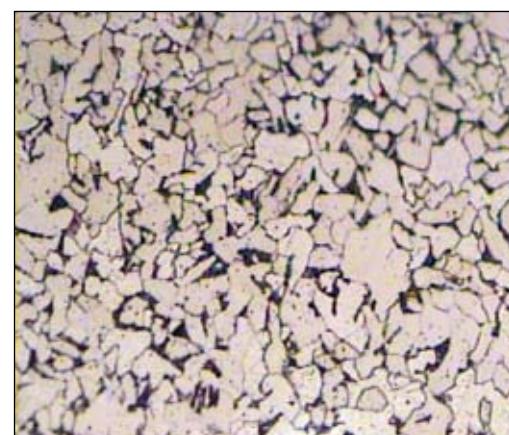
Análisis metalográfico de varias muestras de material tomadas de los diferentes partes bajo estudio, indican una microestructura ferrítico-perlítica, con una ferrita equiaxial y un tamaño de grano entre 8 y 9. El porcentaje de perlita es del orden del 20% (figura 6).

Figura 6. Metalografía de la lámina tomada de los ductos de aire (50X).

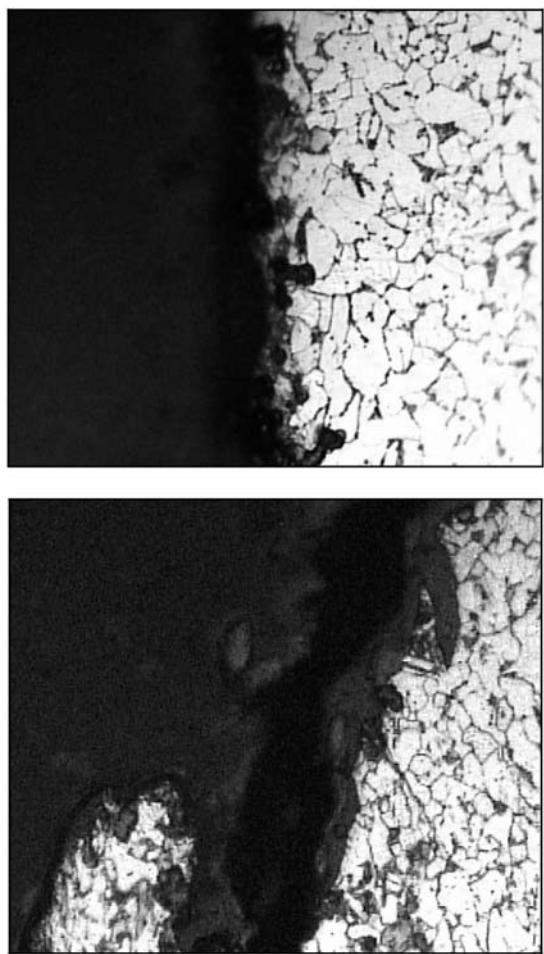
Figura 7. Micrografías de muestras en corte transversal de superficies externas (arriba) e internas (abajo) (50X).

Asimismo se prepararon muestras en corte transversal para analizar la morfología del ataque tanto en superficies interiores como exteriores (figura 7). La superficie del lado externo expuesta a corrosión atmosférica presenta un ataque uniforme y poca penetración en el sustrato. La morfología del ataque por el lado interno, correspondiente a la superficie expuesta al efecto de los gases de combustión, indica un ataque más intenso, penetrando considerablemente en el sustrato e incluso llegando a perforar la pared en su totalidad. En la micrografía de esta muestra se observa cómo el ataque interno alcanza a desprender porciones del metal base y genera ataque por picado que drásticamente aceleran el ataque corrosivo. Los productos de corrosión en general están cubiertos por una capa blanca derivada del proceso de producción del clinker que al parecer no genera ningún tipo de protección sobre la lámina metálica. Según los resultados de DRX y FTIR este material corresponde principalmente a sulfato de calcio con bajos contenidos de carbonato de calcio. Estos depósitos enriquecidos

en CaSO_4 , al parecer intervienen en el ataque del metal modificando el medio en el cual está expuesto el acero, al disminuir la presión parcial de oxígeno e incrementar aquella del sulfuro [5].

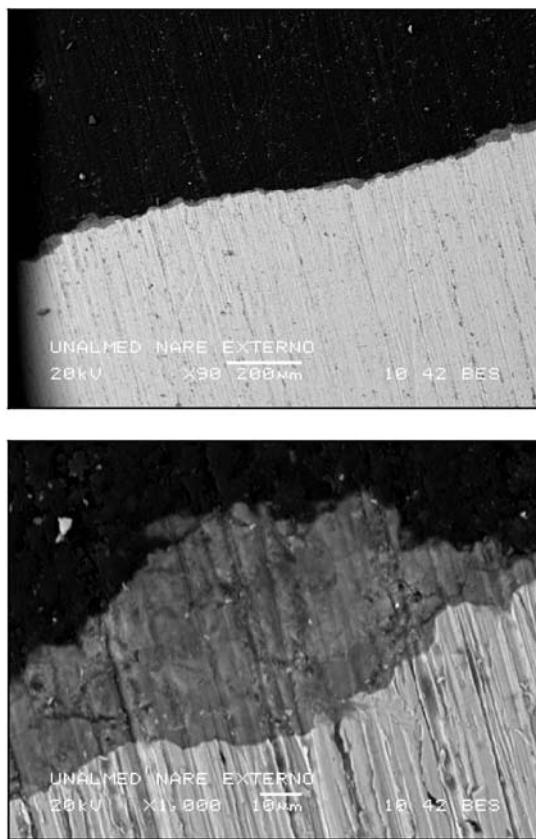
Analisis de las mismas interfaces mediante SEM revelan para el caso de la superficie externa una película de óxido de carácter compacto y de aparente uniforme composición sobre el substrato (figura 8), mientras que para la superficie expuesta a los gases de combustión en el interior (figura 9), se observan capas de óxido y de carbonato entremezcladas y de mayor espesor, en este caso el espesor total es mayor a 200 μm , mientras que para la superficie expuesta a la atmósfera no son mayores a 70 μm .

Figura 8. Micrografías SEM de la superficie externa de la lámina (90X arriba - 1000X abajo).

El análisis EDS de la película de óxido formada en la superficie externa revela, además de Fe (~26 % at.) y O (~40 % at.), un porcentaje relativamente bajo de calcio (~ 1 % at.). Trazas (< 1% at.) de manganeso y cloro también fueron detectadas; lo primero proviene del metal base mientras que el cloro es seguramente un contaminante atmosférico. La composición de los productos formados en la superficie interna fueron igualmente analizados por EDS en dos zonas: capa de óxido cerca de la interfase con

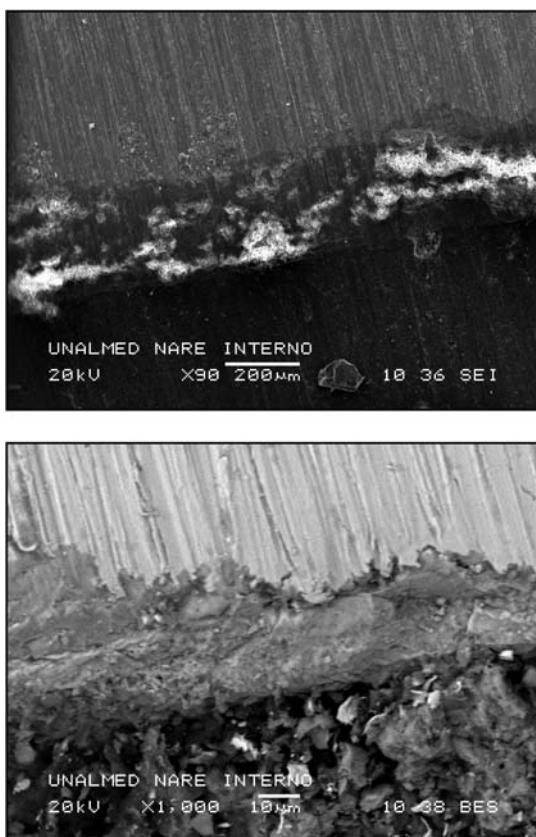
el metal base y en la capa de carbonato. Similar a la capa de óxido formada en la superficie exterior los componentes principales son Fe y O con pequeñas cantidades de Ca, S y Si. En la otra zona analizada Ca (~19 % at.), O (56 % at) y S (~ 8 % at.) son los componentes principales conteniendo porcentajes menores de Al, Si y Cl. Los anteriores resultados en su mayoría coinciden con los resultados de FTIR y DRX, evidenciando especies oxidadas de hierro, con presencia de carbonato y sulfato de calcio. Dado su importante grado de agresividad debe resaltarse la presencia de Cl aunque se encuentra en pequeñas cantidades; los resultados de cromatografía iónica más abajo también evidencian su existencia haciendo parte de los productos.

Figura 9. Micrografías SEM de la superficie interna de la lámina (90X arriba - 1000X abajo).
