Investigação preliminar da durabilidade de edificações na região metropolitana do Recife

Exacta, vol. 5, núm. 2, julho-dezembro, 2007, pp. 267-274

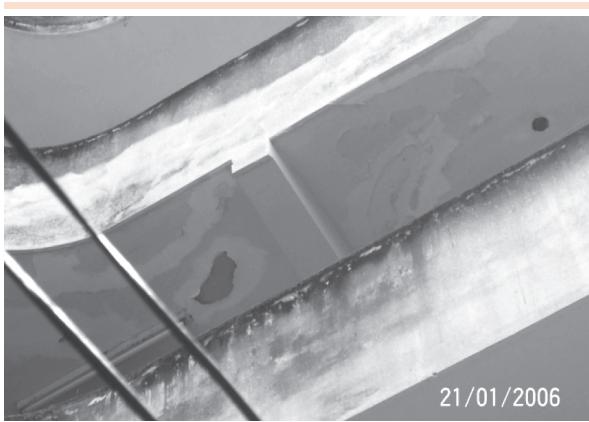
As lajes expostas à umidade e às intempéries, laje da área de serviço (Figura 1) e laje em balanço apresentaram infiltração generalizada, sendo necessária a realização de impermeabilização e recuperação das lajes que apresentaram corrosão em decorrência da umidade e alta temperatura.

Figura 1: Laje da área de serviço do 3º pavimento tipo

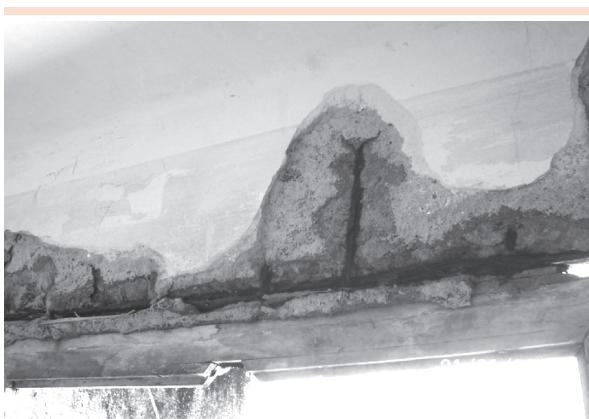
Devido ao ambiente de alta agressividade, foi constatada corrosão acentuada na armadura principal da viga V06, no 7º pavimento tipo (Figura 2), com perda relevante de seção. Em consequência da constante penetração de água e alto teor de umidade, o ambiente pode ser classificado como agressivo, principalmente considerando-se a forte presença de cloretos na névoa salina proveniente do mar (Figura 3).

Figura 2: Corrosão acentuada na Viga V06, no 7º pavimento

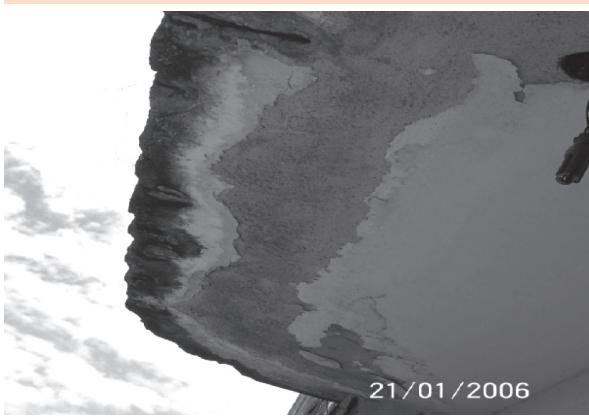
Figura 3: Infiltração generalizada na laje em balanço do 4º pavimento

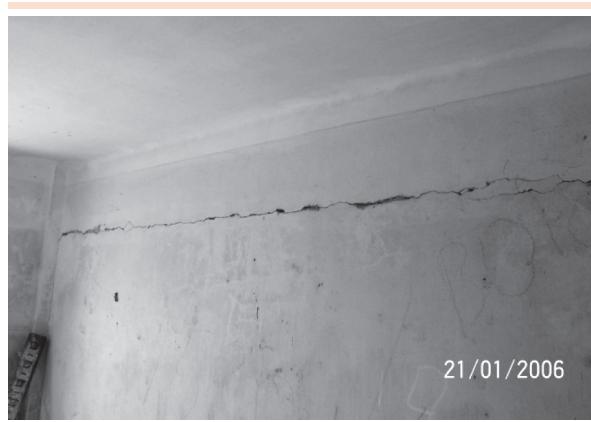
Devido a movimentações dinâmicas ocasionadas pelo movimento de subida e descida do ele-

vador, ocorreu a abertura de fissuras entre as vigas e as alvenarias nesse pavimento (Figura 4).

Figura 4: Figura das fissuras na casa de máquinas

Também foi observada abertura de fissuras na casa de máquinas face das movimentações dinâmicas ocasionadas pelo elevador, sendo necessária a criação de juntas, pela impossibilidade de retirar a origem do problema.

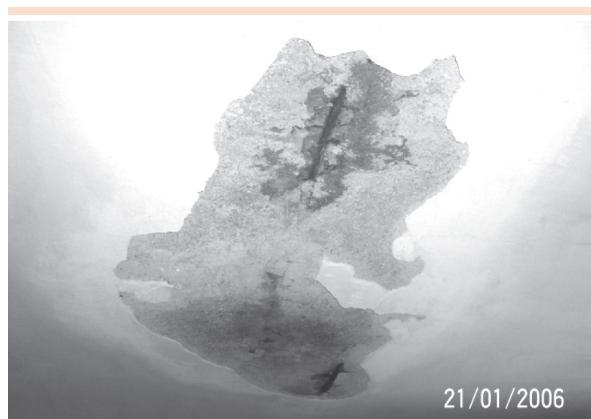
O cobrimento está menor que o previsto em norma, permitindo a localização da armadura ou armadura exposta em pequenas extensões, certamente responsável pelo agravamento da corrosão (Figura 5).

Figura 5: Cobrimento deficiente em laje do pavimento térreo

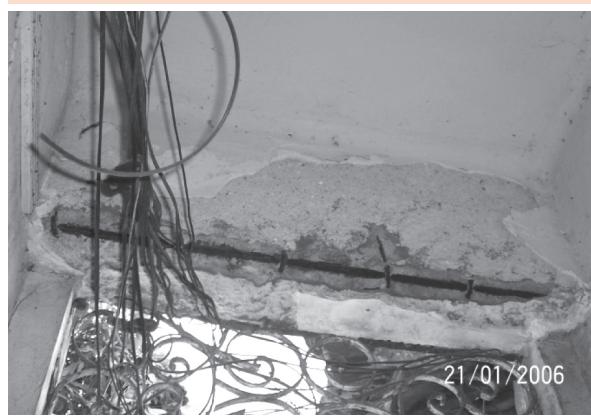
A viga V02 do 1º pavimento apresentou corrosão acentuada da armadura principal e perda de seção relevante das barras expostas. Como consequência, ocorreu a “esfoliação”, isto é, apresentou lascamento de grandes proporções, com exposição da armadura (Figura 6).

Figura 6: Esfoliação e corrosão de armaduras na viga V02 no 1º pavimento tipo

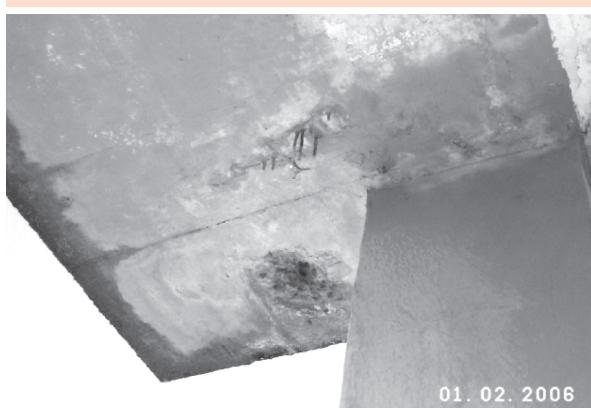
- Infiltração generalizada, que caracteriza necessidade de intervenção urgente;
- Formação de stalactites (Figura 7);
- Fissuras estabilizadas e cobrimento deficiente;
- Armaduras expostas (Figura 8), nas quais foi verificada presença de corrosão.

Figura 7: Formação de estalactites provocadas pela lixiviação na laje da cobertura

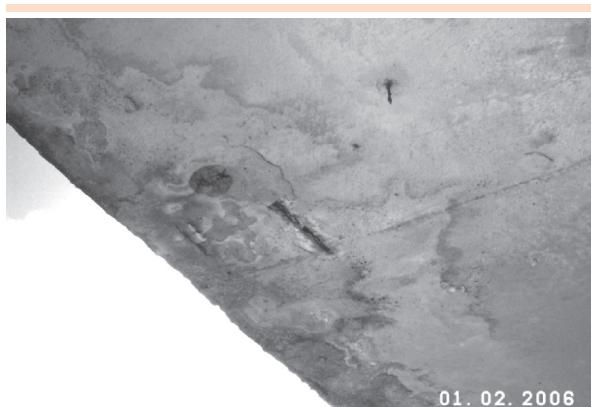
Figura 8: Armaduras expostas na laje da cobertura

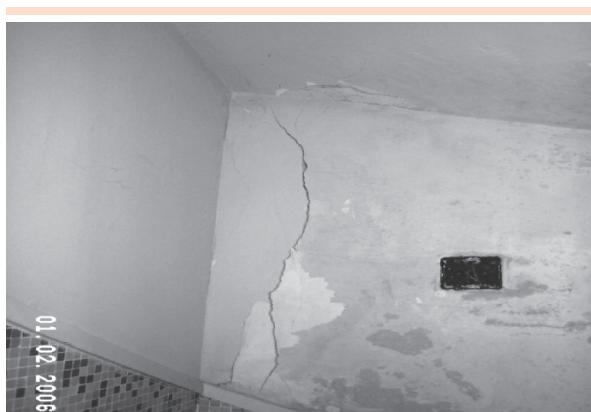
Os elementos e componentes da escada estão sujeitos a variações de temperatura, sazonais e diárias. Essas variações repercutem em uma variação dimensional dos materiais de construção (dilatação ou contração). As fissuras existentes

são de origem térmica, ou seja, surgiram pelas movimentações diferenciadas entre elementos de um sistema (Figura 9).

Figura 9: Fissuras de origem térmica na escadaria de emergência

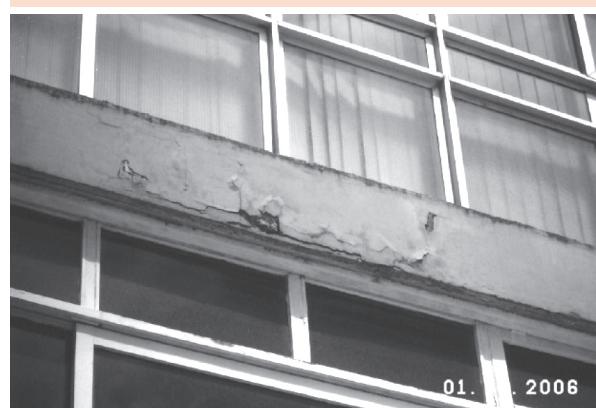
As vigas de periferia apresentaram desagregação do concreto, manchas de umidade e formação de produtos de corrosão (Figura 10).

Figura 10: Desagregação do concreto na viga de periferia do 6º andar

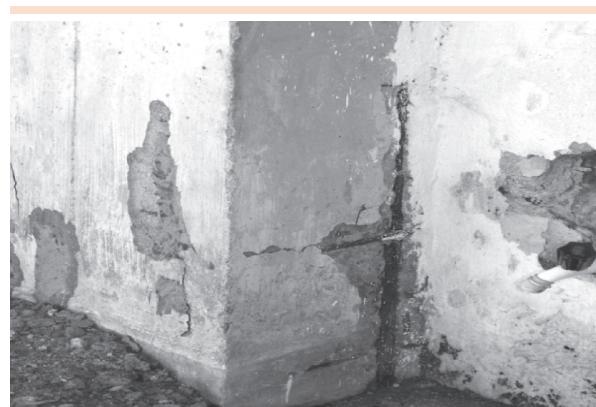
Os pilares do subsolo mostraram cobrimento menor que o previsto em norma, permitindo localização da armadura ou sua exposição em pequenas extensões, certamente responsável pelo agravamento da corrosão, desagregação de concreto deteriorado, fissuras na direção das armaduras, corrosão das armaduras longitudinais e formação de produtos de corrosão (Figura 11).

Figura 11: Cobrimento deficiente em pilares do subsolo

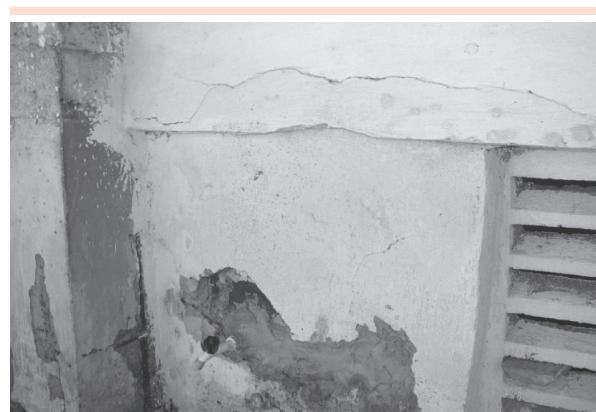
Na observação das vigas de subsolo, foram verificadas fissuras longitudinais na direção da armadura, desagregação de concreto e corrosão das armaduras longitudinais (Figura 12).

Figura 12: Fissuras longitudinais na direção da armadura na viga de periferia do subsolo
