Saavedra Rueda, Jaqueline; Amézquita García, Juan Carlos; Díaz Burgos, Laura María; Laverde Cataño, Dionisio; Bolívar Osorio, Francisco Javier; Pérez Trujillo, Francisco Javier
EVALUACIÓN DEL DAÑO POR CARBURIZACIÓN DE UN TUBO RETIRADO DE SERVICIO DE UN
HORNO DE PIRÓLISIS
Ciencia e Ingeniería Neogranadina, vol. 20, núm. 2, diciembre, 2010, pp. 19-30
Universidad Militar Nueva Granada
Bogotá, Colombia

EVALUACIÓN DEL DAÑO POR CARBURIZACIÓN DE UN TUBO RETIRADO DE SERVICIO DE UN HORNO DE PIRÓLISIS

EVALUATION OF DAMAGE BY CARBURIZATION OF A TUBE REMOVED FROM A PYROLYSIS FURNACE

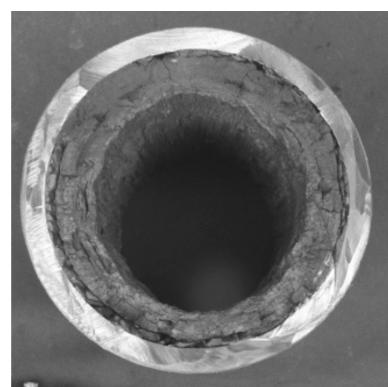
Se emplearon técnicas de análisis destructivo y no destructivo, con el fin de evaluar el estado de daño por carburización de un tubo retirado de servicio de la zona radiante de un horno de pirólisis de etano para la producción de etileno que presentó una capa de coque, figura 3. En el momento del retiro, el material llevaba 72.000 horas de trabajo.

Figura 3. Tubo con coque. Material de estudio tomado de la planta petroquímica

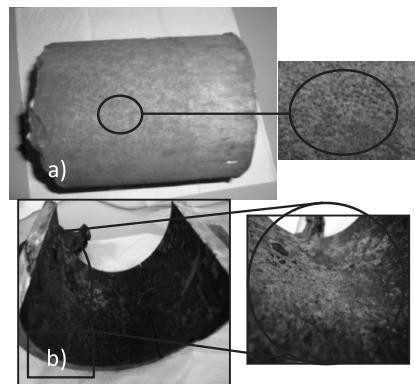
El espécimen analizado presentó oxidación leve en la superficie exterior (figura 4a), no presentó abombamientos, grietas o variación diametral, tabla 1. En el interior del tubo, después de retirar el coque, se observó una superficie no uniforme con desprendimiento de láminas delgadas de orientación heterogénea (figura 4b). El coque retirado del tubo presentaba tres capas; de estas, las capas en contacto con el tubo y el ambiente eran porosas, y la capa intermedia era compacta. La oxidación de la superficie externa se debe a la exposición del material a la atmósfera generada por los quemadores de la zona de radiación del horno [14].

El material evaluado mostró una respuesta magnética leve y mayor en la superficie interna que en la externa, indicando un cambio en la microestructura y en la estructura ya que la aleación tiene originalmente un comportamiento paramagnético [15, 11]. Dicho cambio se debe a la formación de carburos de cromo con el carbono que ha ingresado desde el ambiente del proceso hacia el interior del material, variando la distribución del cromo en la matriz de la aleación [15].

Figura 4. a) Oxidación de la superficie externa del tubo retirado de servicio
b) Superficie interna del tubo en contacto con el coque

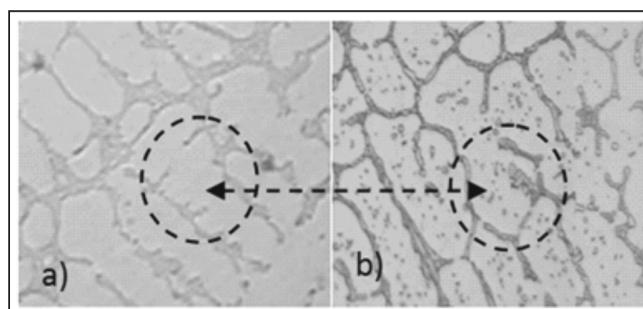
Figura 5. a) Microestructura de un material HP40 nuevo
b) Microestructura del material HP40 retirado de servicio a 100X
Fuente: 4a) [20], 4b) Autores

La aleación HP40 tiene una microestructura formada por una matriz austenítica con precipitación de carburos eutécticos en los contornos de las dendritas como se aprecia en la figura 4a; en cambio en la figura 4b, se observan carburos precipitados en el interior de los granos que no son propios de la aleación HP40 nueva. Esta diferencia se debe al carbono que se ha difundido hacia el interior del material durante el tiempo de servicio del tubo.

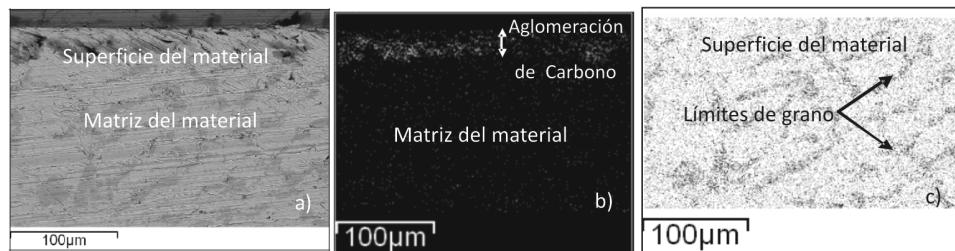
En la figura 6a, se muestra una microscopia del espécimen de estudio. En la figura 6b se observa una zona de mayor aglomeración de carbono cerca de la superficie interna del tubo (aglomeración de puntos blancos), debido al carbono que se ha difundido desde el ambiente del proceso hacia el interior del material. En la figura 6c, en los lugares donde

hay mayor concentración de cromo (aglomeración puntos oscuros), hay carburos de este elemento por que el cromo difunde hacia los límites de grano y hacia la superficie externa del material para formar carburos $M_{23}C_6$ y M_7C_3 [21].

Figura 6. a) Microscopia del espécimen de estudio, b) zona de mayor aglomeración de Carbono cerca a la superficie interna del tubo, c) lugares de mayor concentración de Cromo
