Riesgo geológico para el patrimonio histórico. Ejemplos del centro histórico de la ciudad de San Luis Potosí

Boletín de la Sociedad Geológica Mexicana, vol. LVIII, núm. 2, 2006, pp. 259-263  
Sociedad Geológica Mexicana, A.C.  
Distrito Federal, México

NOTA TÉCNICA

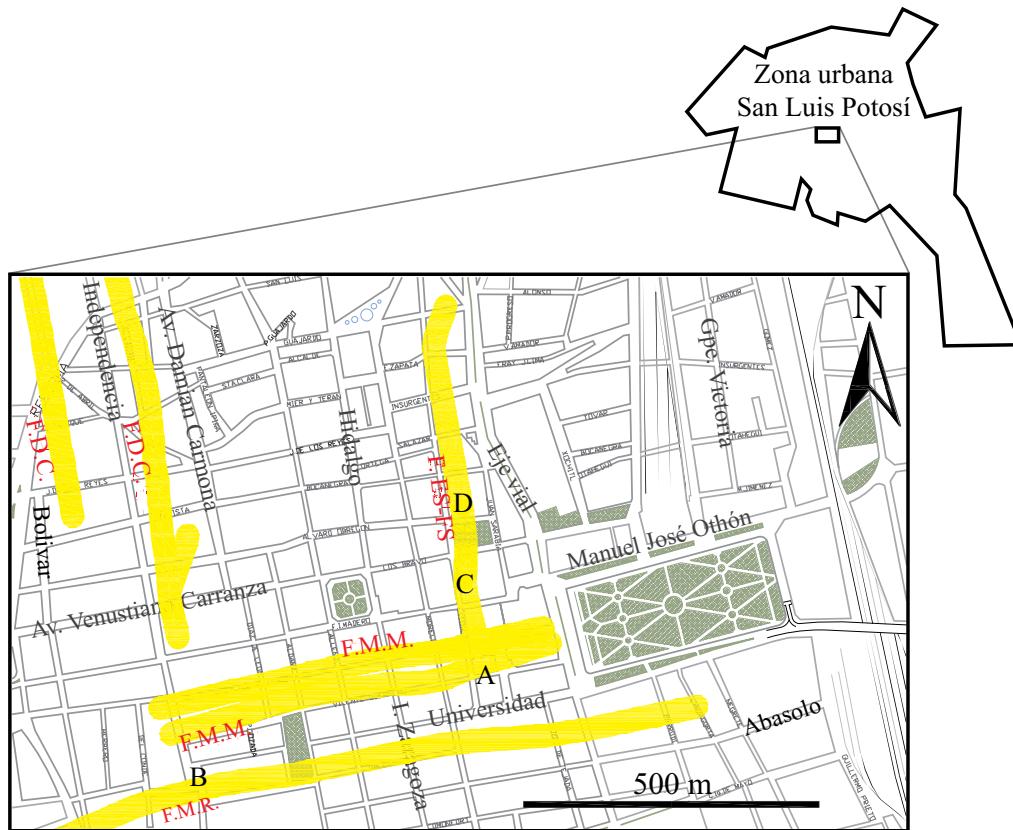
Figura 1. Localización de las fallas y sus áreas de influencia (amarillo) que afectan el centro histórico de San Luis Potosí, así como localización de los edificios afectados. FMM-Falla Museo de la Máscara; FMR-Falla Museo Regional; FES-FS-Falla Iglesia del Espíritu Santo – Museo Federico Silva; FDC-Sistema de Fallas Damián Carmona. A: Museo de la Máscara; B: Museo Regional; C: Iglesia del Espíritu Santo y D: Museo Federico Silva.

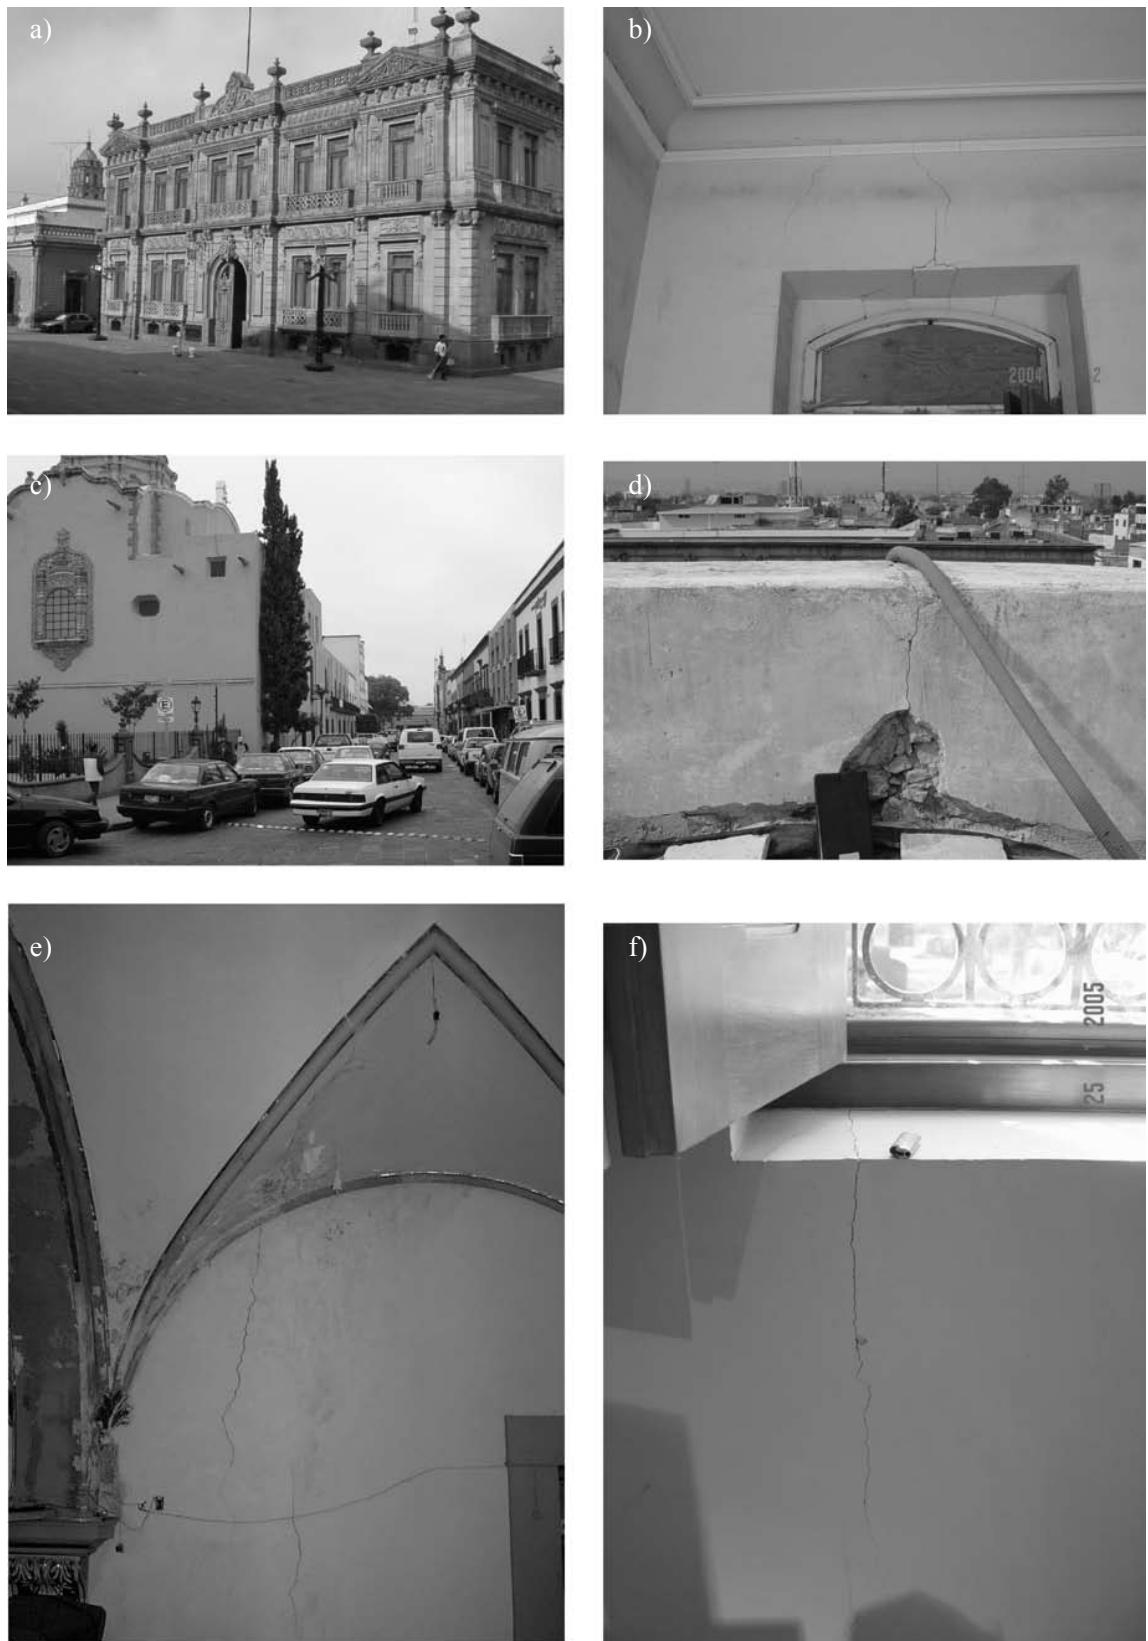
Figura 2. Edificios históricos del centro de San Luis Potosí y sus afectaciones. a) y b) Fachada y agrietamiento del Museo de la Máscara; c) y d) Frente principal del Museo Regional y agrietamiento en la azotea del mismo; e) Agrietamiento extremo en la nave de la Iglesia del Espíritu Santo y f) Fracturamiento incipiente en el Museo Federico Silva (Localización ver Figura 1).

Los principales daños observados en la iglesia son agrietamientos en diferentes espacios del edificio, entre los cuales están la notaría, el confesonario, el salón de reuniones, el comedor y la cocina, el área de coro, la azotea de la nave, las escaleras que dan a la segunda planta, y la torre de la iglesia (Figura 2e). La orientación de los agrietamientos es N 10°-15° W y su inclinación es 80°-85° al SE.

Los agrietamientos, que algunas veces son de tensión, se presentan tanto en pisos como en paredes, techos y azoteas, con una anchura desde unos cuantos milímetros hasta algunos centímetros. La evidencia más notable de que los agrietamientos en la estructura de la iglesia están relacionados con una falla geológica es el desplazamiento vertical detectado en una capa de tepetate, observado
