Pérez-Gutiérrez, Rosalva  
Análisis de la vulnerabilidad por los deslizamientos en masa, caso: Tlacuitlapa, Guerrero  
Boletín de la Sociedad Geológica Mexicana, vol. 59, núm. 2, 2007, pp. 171-181  
Sociedad Geológica Mexicana, A.C.  
Distrito Federal, México

## Análisis de la vulnerabilidad por los deslizamientos en masa, caso: Tlacuitlapa, Guerrero

Rosalva Pérez-Gutiérrez

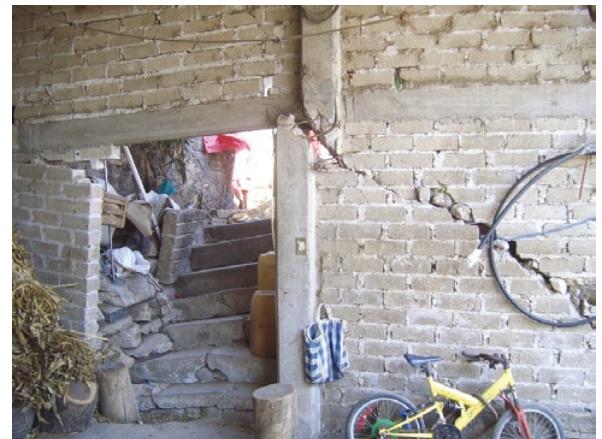
Figura 8. Imagen que muestra los daños producidos en una pared, fracturamiento, el castillo ha sido roto y la varilla de acero de 1" doblada, ancho de la puerta 1.5 m.

El paso de la traza de las fracturas por casas habitación ha dado lugar al fracturamiento de cimientos, pisos y paredes (Figura 8), y en cuatro casos en particular al deslizamiento de las mismas, generando pérdidas materiales importantes.

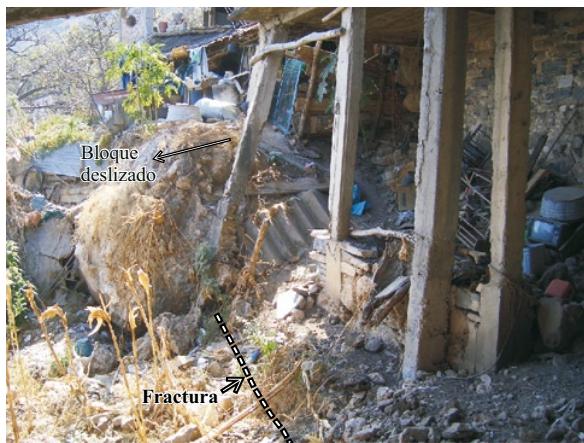
La construcción de algunas habitaciones de las viviendas sobre bloques de roca hace a estos inmuebles más susceptibles a afectaciones. En el caso de la imagen de la Figura 9, una habitación y una escalera se edificaron sobre un bloque de aproximadamente 5 m de diámetro, el cuál rodó cuando el desplazamiento de una fractura ubicada en su base produjo inestabilidad en el suelo, teniendo como consecuencia la destrucción parcial de la vivienda.

Figura 9. Fotografía que muestra como el desplazamiento de un bloque de grandes dimensiones generó daños severos en una vivienda.

Las viviendas involucradas están construidas principalmente con paredes de tabique, techos de losa y pisos de cemento, lo cual implica un peso importante de estos inmuebles sobre el material en el que fueron edificados. Los cimientos de la totalidad de las viviendas no se aprecian, sin embargo, se observaron casos donde éstos no son lo suficientemente profundos como para alcanzar roca firme y de esta manera cumplir su función de fijar la construcción a la roca (Figura 13), o que se colocaron entre bloques del talud que ya sufrieron deslizamiento y por consiguiente, provocaron daños importantes en la construcción (Figura 9).

La gravedad de los daños producidos en los inmuebles y la alta probabilidad de que se acrecenten cada día, plantea la necesidad del desalojo y reubicación de la población afectada, que por ahora suma 32 familias.

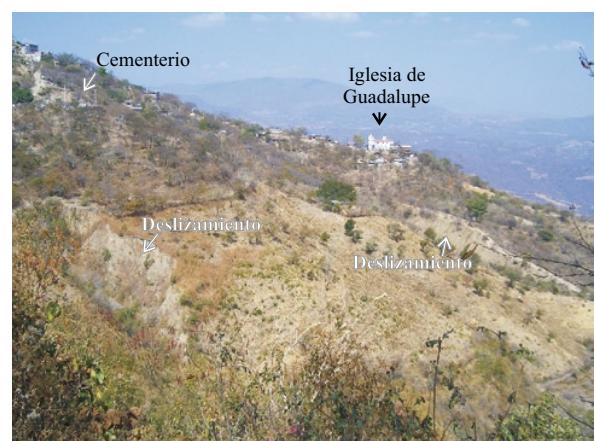
Otros deslizamientos se localizan en la zona central y sur del área, principalmente en la parte topográficamente inferior del poblado. Son movimientos rotacionales que generan fracturamiento circular el cuál se ha ido propagando y el material involucrado en este caso es suelo poco consolidado, producto de la erosión de las lutitas y areniscas de la Formación Mexcala. Su ubicación y geometría se relaciona a las cañadas naturales del terreno y llegan a tener un longitud de 50 a 300 m (Figura 10).

Figura 10. Deslizamientos de suelo que se ubican en la porción sur de Tlacuitlapa.

En la porción sur de esta área se encuentran deslizamientos de material, principalmente suelo, de dimensiones variables y fracturamiento con geometría semicircular asociado a ellos. Los deslizamientos más importantes se ubican en la porción sur de la zona de estudio, en las inmediaciones del Cementerio y la Iglesia de Guadalupe (Figura 12). Hasta ahora estos deslizamientos rotacionales

no han provocado daños a la población, sin embargo, es claro que de continuar el crecimiento y nueva generación de fracturas asociadas a estos deslizamientos, éstas podrían afectar al Cementerio y a las familias que habitan en el extremo sur de Tlacuitlapa.

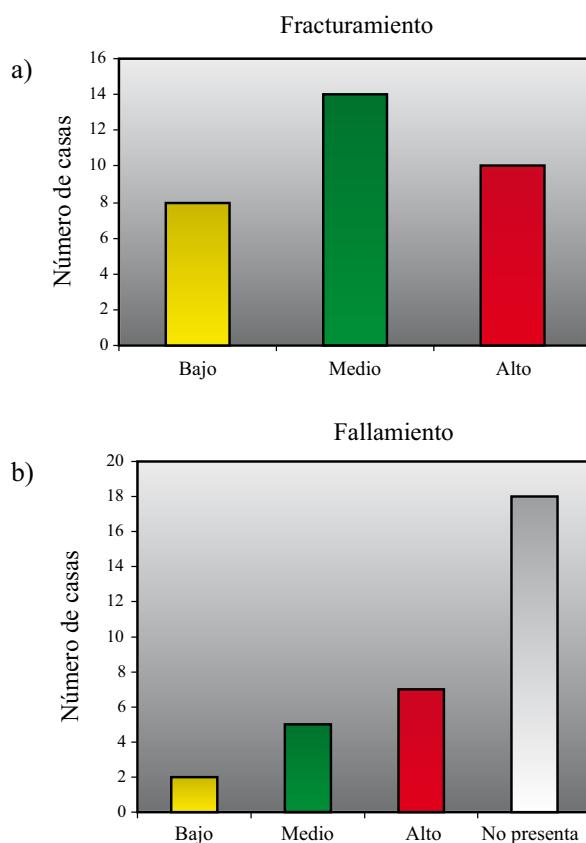
En las gráficas de la Figura 11 se aprecian el tipo de afectación que han sufrido los inmuebles; hasta ahora los daños mayores son agrietamientos; sin embargo, el grado de las afectaciones puede aumentar si los deslizamientos de material continúan.

Figura 11. Gráficas que muestran los tipos y grado de afectación que presentan los inmuebles censados; a) agrietamiento, y b) deslizamiento vertical.

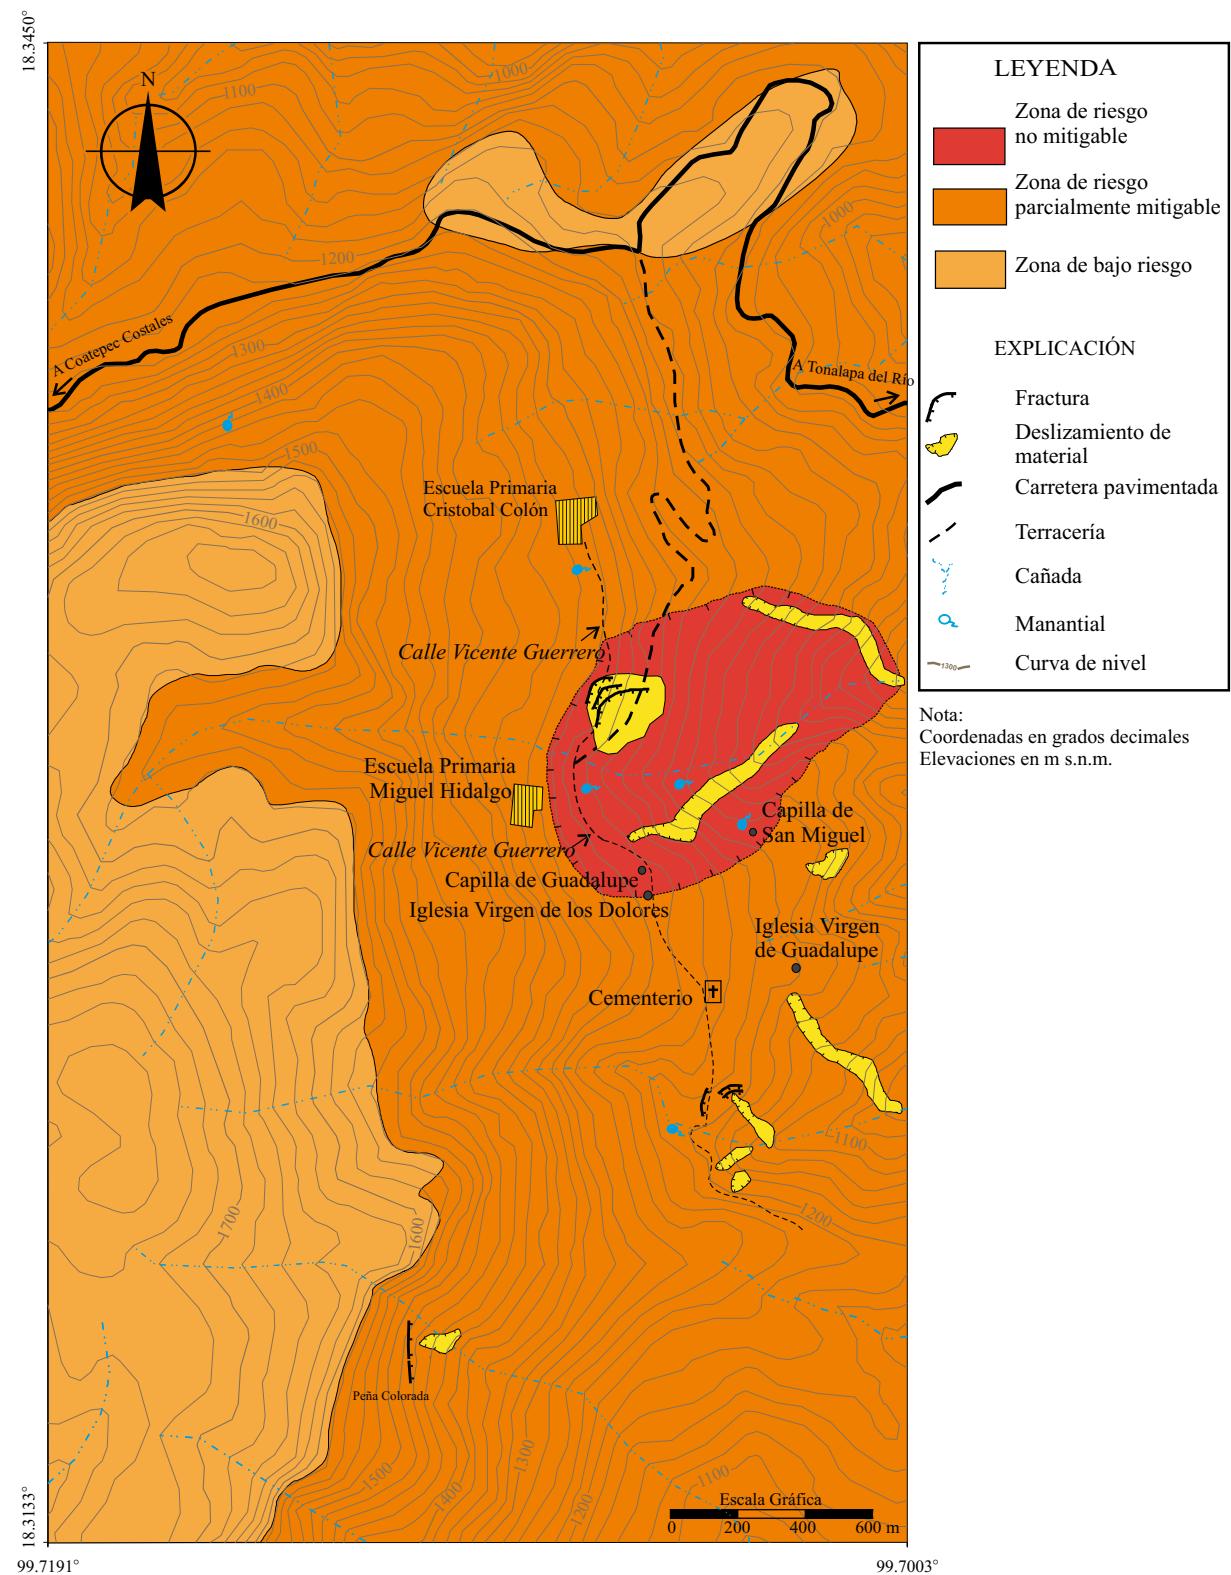
Zona de riesgo no mitigable: esta zona se localiza en la porción central del poblado de Tlacuitlapa, es el área con afectaciones mayores que incluye a viviendas, las

calles Vicente Guerrero, Miguel Hidalgo y la carretera de acceso al pueblo. La población edificó 61 viviendas sobre bloques del depósito de talud, actualmente 22 casas están involucradas en la dinámica del deslizamiento mayor y se están deslizando hacia las zonas topográficamente más bajas. Además, en ella se encuentran las fracturas con mayor continuidad (~300 m), con aberturas de 6 a 36 cm y deslizamientos verticales de hasta 70 cm.

Zona de riesgo parcialmente mitigable: esta zona incluye al resto de la población que está sujeta a diferente grado de vulnerabilidad, ya sea por las características del material sobre el cuál cimentaron sus viviendas o por el crecimiento de los deslizamientos de suelo.

Figura 12. Mapa de vulnerabilidad para el poblado de Tlacuitlapa, Guerrero.

Se recomienda la reubicación de las familias cuyas viviendas se encuentran dentro de la zona de riesgo no mitigable. De manera preliminar se identificaron dos áreas seguras, sin embargo, la limitante del suministro de agua en una y el tamaño en la otra, plantean la necesidad de buscar otras alternativas.

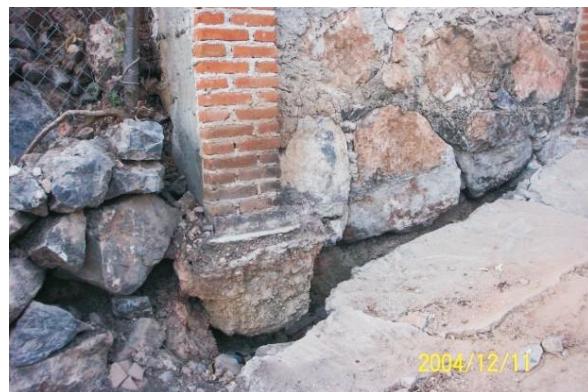
Figura 13. Imagen que muestra como el cimiento de la vivienda no está desplantado dentro de la roca sobre la que se construyó.

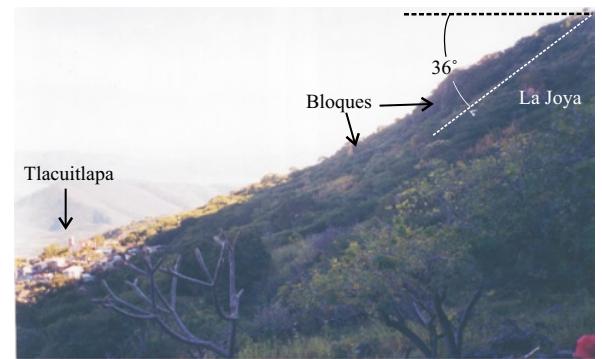
Otro factor de riesgo para esta zona, es la amenaza del deslizamiento de bloques de dimensiones variables que se encuentran descansando en una porción topográficamente más elevada. Como se mencionó en los aspectos morfológicos, en la base del escarpe se encuentra una zona semiplana en la que se tiene el depósito de los bloques generados por la erosión del escarpe, a la que los pobladores de Tlacuitlapa denominan La Joya. Al pie de La Joya se ubica una buena parte del poblado (Figura 14) y entre los inmuebles más importantes se encuentran el jardín de niños, las escuelas primarias y la secundaria. Esta porción de Tlacuitlapa se considera como parte de la zona de riesgo por la alta probabilidad del movimiento cuesta abajo de los bloques por la acción de factores detonantes como la sismicidad y el agua de lluvia.

Figura 14. Paisaje en el que se aprecia los bloques que se encuentran en el paraje denominado La Joya que se ubica topográficamente arriba de Tlacuitlapa, en este punto la pendiente del terreno es de 36°.
