El intemperismo de calizas en monumentos prehispánicos mayas. El caso de la cornisa del edificio
5N2, Río Bec

Boletín de la Sociedad Geológica Mexicana, vol. 64, núm. 1, 2012, pp. 49-60
Sociedad Geológica Mexicana, A.C.
Distrito Federal, México

Luisa Straulino Mainou^{1,*}

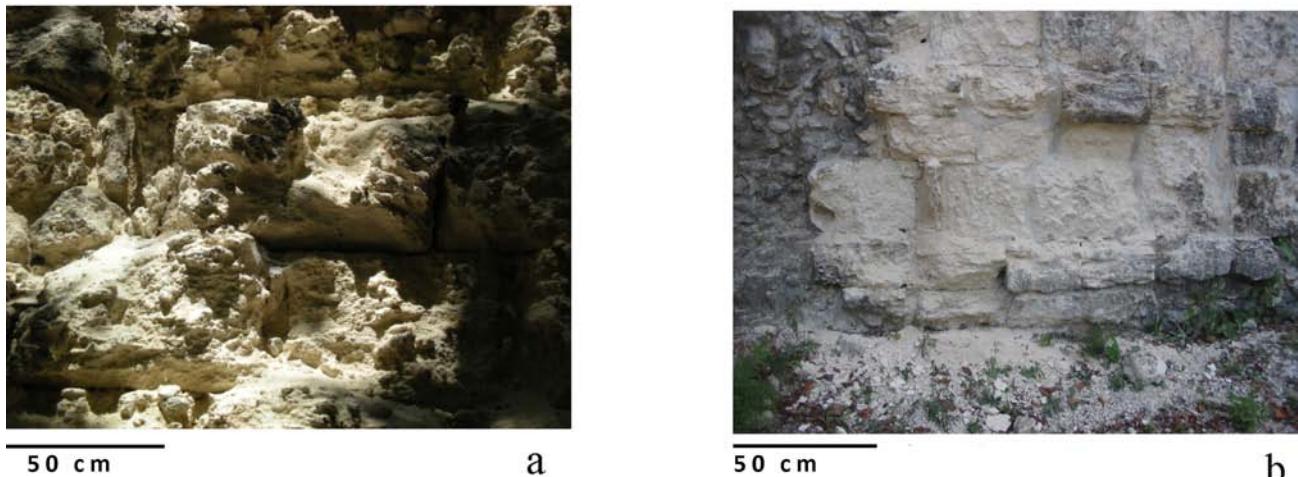
Figura 2. Estado de conservación común de las rocas en edificios de la región Río Bec. a) Fachada norte del Edificio 6N2, zona arqueológica de Río Bec, 2009. b) Fachada oeste del edificio 6N2.

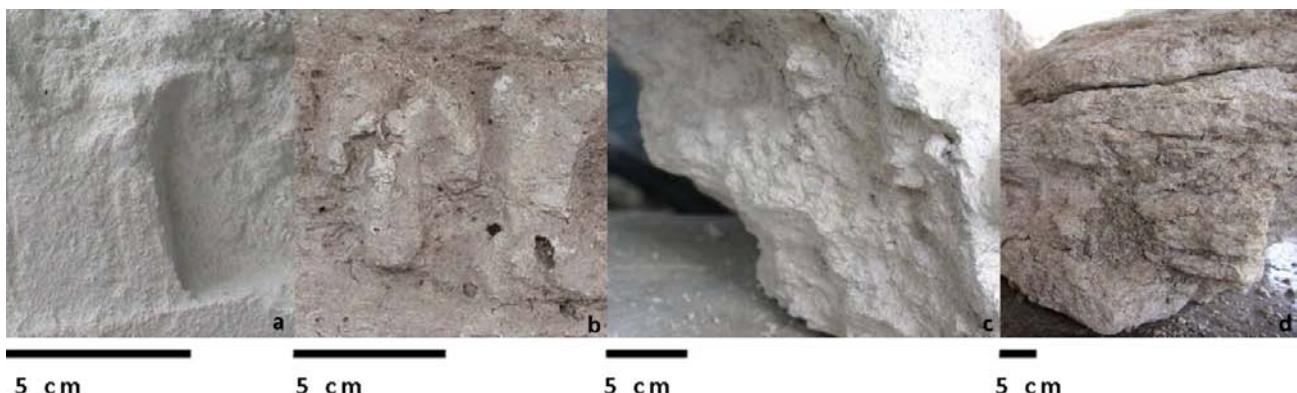
Las calizas con las que se realizaron las piezas de la cornisa, presentan tipos distintos de deterioro, por ello se infiere que hay distintos tipos de caliza que se clasificaron en tres tipos de roca distintos según su estado de disgregación (Figura 5):

- No disgregada: Piedra dura, de color blanco grisáceo con una ligera tonalidad morada. Este tipo de roca presenta grades huecos en su superficie (*microkarst*) pero es muy dura. En general no presenta disgregación considerable del material.

- Disgregada: Piedra de color blanco brillante. Generalmente presenta pulverulencia en la mayoría de sus caras; se deshace en un polvo muy fino con textura de *sascab*.

- Muy disgregada: Piedra blanca rosácea-amarillenta. Este tipo de piedra presenta el mayor grado de deterioro en el contexto de enterramiento de Río Bec. Muestra una capa de material muy deteriorado y sin cementación al sustrato original que incluso es de color distinto cuando está húmedo. Existe una subdivisión dentro de la categoría:

- Rocas que se disgregan en forma de estratos bien definidos
- Rocas que se descomponen en forma de nódulos, parecido a la desintegración granular de algunas rocas.

La fragmentación de las rocas se debe a la presencia de raíces entre fragmentos causando un polvillo grisáceo y cristalino; inclusiones de pedernal de algunos centímetros cuadrados en la estructura de la caliza, causando que ésta tienda a romperse. El pedernal es más duro que la caliza y reacciona diferente ante los cambios ambientales, dilatándose y contrayéndose menos que la matriz de carbonatos de calcio. Es por ello que en las zonas aledañas al pedernal se comienzan a formar microfisuras que serán un punto inestable dentro de la estructura, por lo que se desprenderán fácilmente.

Figura 5. a) En la primera imagen se observa la piedra blanca que se deteriora en forma de polvo. b) En la segunda se ve la piedra más dura que ha perdido todo el estuco. c) En la tercera se puede ver el deterioro en forma de nódulos y en la cuarta, d) el deterioro en forma de estratos.

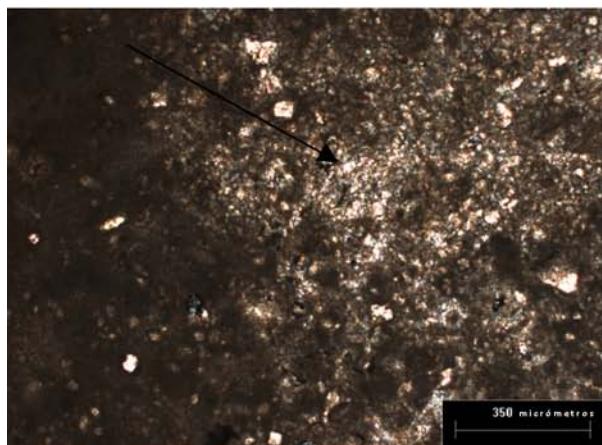
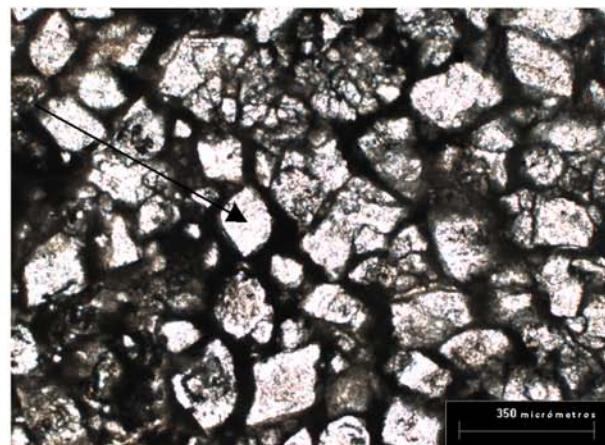
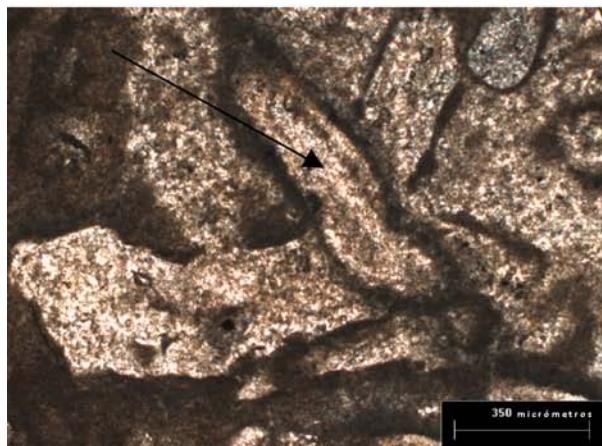
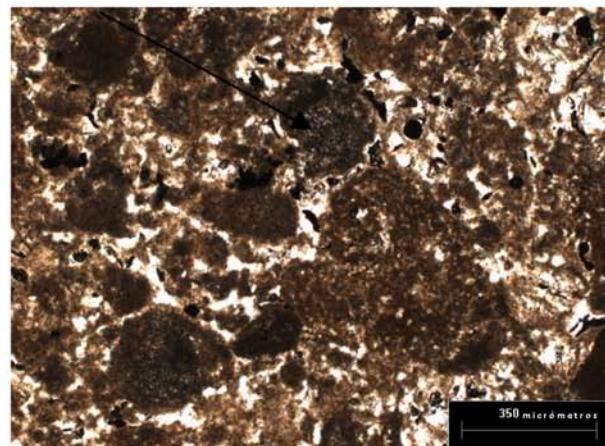
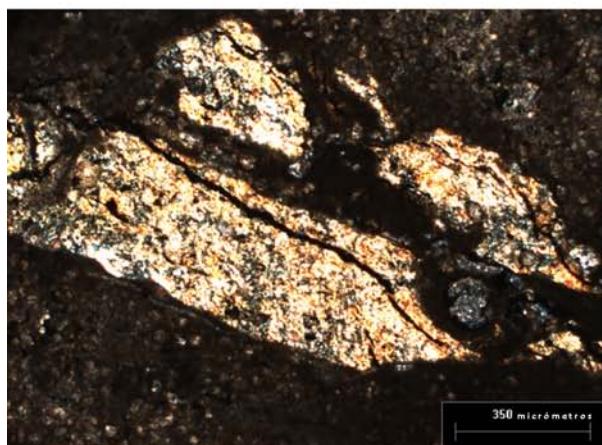
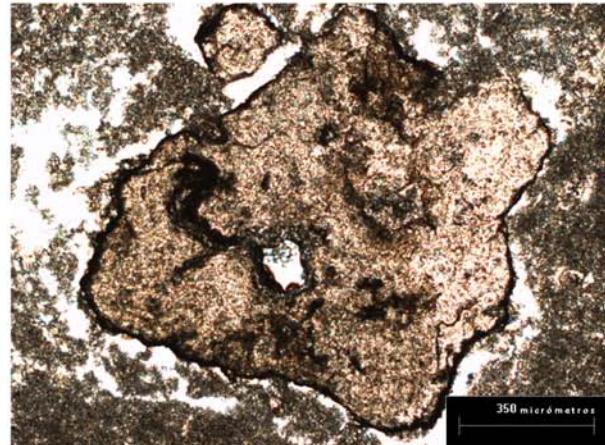
Las rocas utilizadas para la fabricación de la cornisa son calizas sumamente puras aunque de composición heterogénea. En general presentan una matriz micrítica (Figura 6a) con oolitos (Figura 6d), estructuras fluidales (Figura 6c), turbiditas, estructuras algáceas, etc. Se pueden encontrar zonas con esparita (Figura 6a) en áreas muy localizadas que fueron formadas por procesos diagenéticos de recristalización. Además se pueden encontrar minerales autógenos como pedernal (Figura 6f), cuarzo y halita. Así mismo, se pueden encontrar elementos alogénicos como arcillas (Figura 6e) que por sus altos colores de interferencia parecen ser del tipo esmectita. Por otro lado, se encontró que una de las rocas analizadas tenía una estructura cristalina bien desarrollada, con cristales grandes romboidales, cuya forma es típica de la dolomita (Figura 6b).

Figura 6. a) Micrita con formación de esparita. N+ (4x). b) Cristales con estructura bien desarrollada. N+ (4x). c) Estructuras fluidales. Ppl (4x). d) Oolitos. Ppl (4x). e) Arcillas. N+ (4x). f) Pedernal. Ppl (4x).

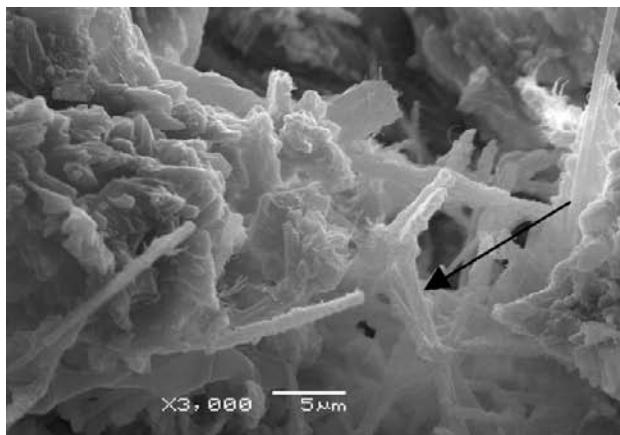
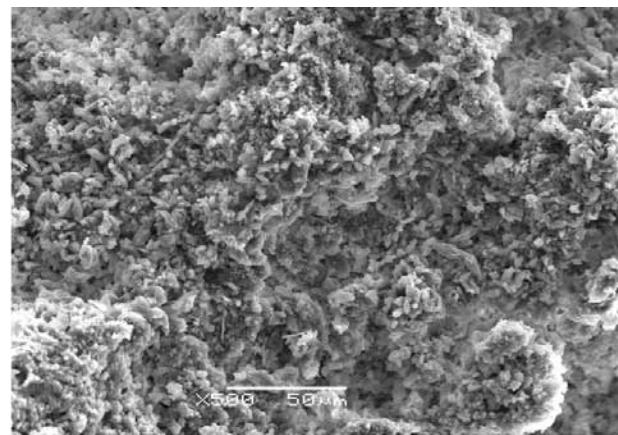
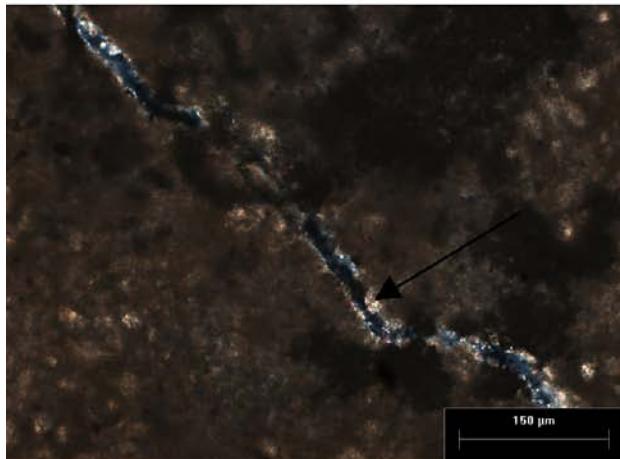
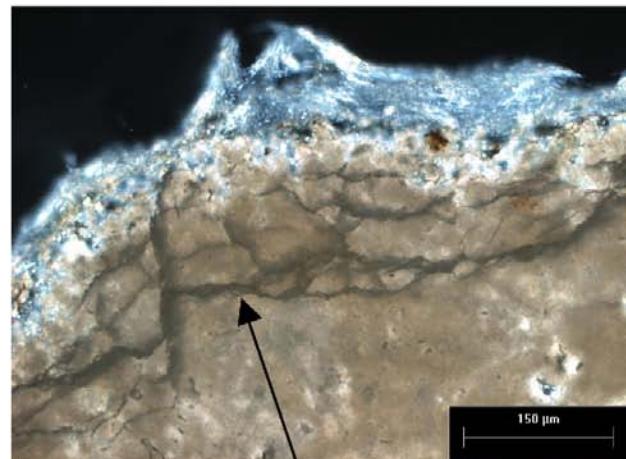
otros componentes de la roca, generando efectos observables tanto microscópicamente como macroscópicamente. Los que se hallaron con mayor frecuencia fueron la falta de cementación entre granos individuales de micrita (Figura 7b) y la formación de carbonatos secundarios en forma de aguja (Figura 7a) (cristales aciculares).

La superficie de las rocas intemperizadas, se encuentra pulverulenta ya que tiene granos de micrita poco cementados al núcleo de la roca. El grado de cementación es inversamente proporcional al grado de disgregación de la roca. Además se observaron varios tipos de fisuras: unas paralelas a la superficie de la roca, en tanto que otras siguen planos de debilidad. Algunas de ellas presentan carbonatos secundarios rellenando parte del espacio vacío y formando puentes entre las dos caras de las fisuras (Figura 7c y d).

En algunos casos estas fisuras o fracturas pudieron ser causadas por la presencia de algunas de las impurezas presentes en las rocas, las cuales se comportan diferencialmente del carbonato de calcio. Las arcillas del tipo esmectita, si se hidratan aumentan su volumen,

propiciando zonas de debilidad en la matriz de calcita circundante por la presión ejercida. Así mismo, los fragmentos grandes de pedernal tienen un comportamiento diferencial en comparación a la calcita, además siendo un material con más dureza puede provocar fracturas en caso de que se exceda la capacidad de la micrita para soportar presiones.

Figura 7. a) Cristales aciculares de calcita (MEB). b) falta de cohesión de cristales de micrita superficiales (MEB). c) fisura con recristalización de calcita. N+ (10x). d) Fisuras paralelas a la superficie. N+ (10x).

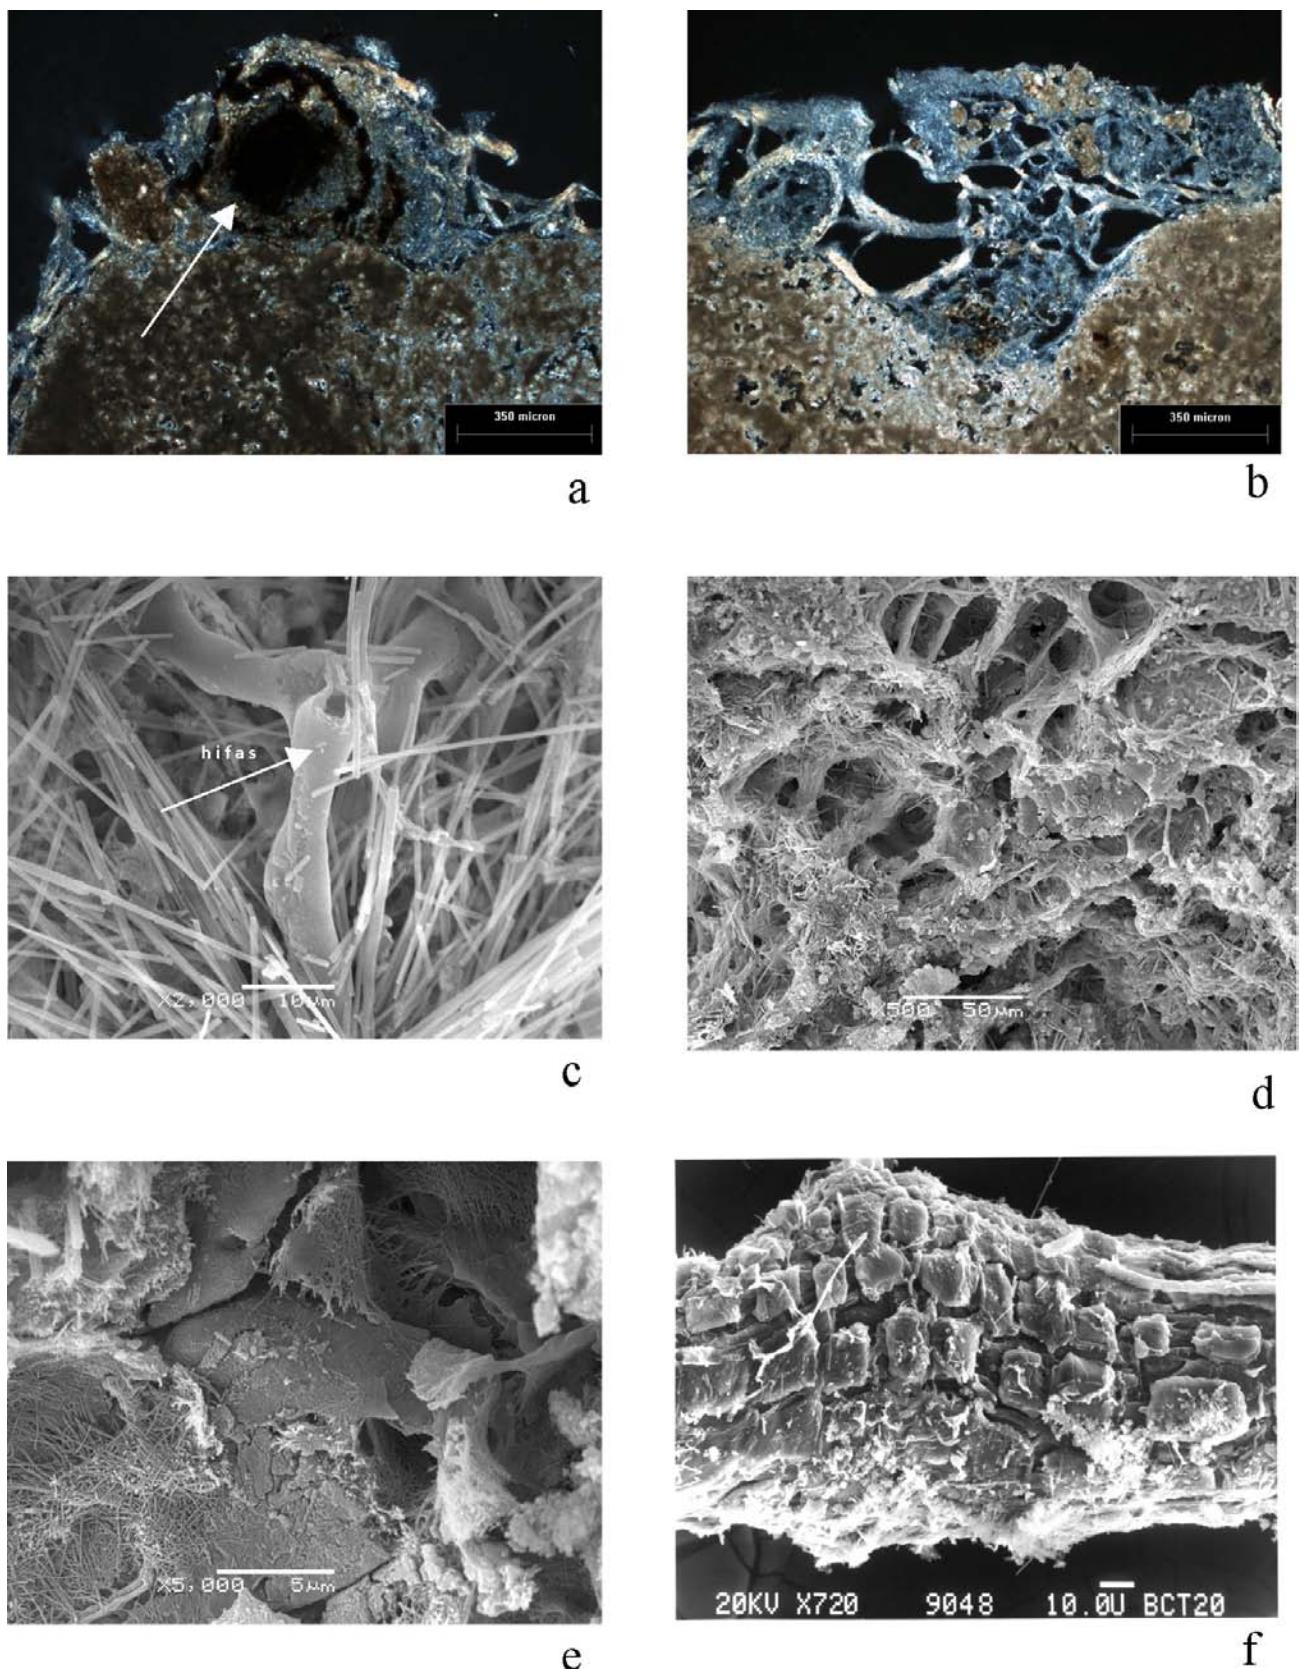
Por otro lado se advirtieron nódulos concéntricos de color marrón cerca de la superficie de las muestras o bandas marrones en la periferia de los poros que con luz reflejada se observaban amarillos, confirmando que había óxidos de hierro en su composición (Figura 8a).

En las láminas delgadas, los cristales aciculares, acomodados en forma caprichosa y heterogénea (Figura 8b), se observaron constituyendo la mayor parte de la superficie de las muestras que presentaban un mayor grado de disgregación. También se formaron este tipo de cristales

Figura 8. a) Nódulo concéntrico de Fe en la superficie. N+(4x). b) Cristales aciculares acomodados heterogéneamente en la superficie de la muestra. N+(4x). c) Cristales aciculares en relación con hifas fúngicas, (MEB). d) Patrón en forma de “panal” provocado por la acción de raíces, (MEB). e) Detalle de la composición de las paredes de dicha estructura, (MEB). f) superficie de una raíz encontrada en las muestras, (MEB).

en la mayoría de los poros de las rocas, en entramados heterogéneos y con poca cohesión entre sí. Con microscopía electrónica de barrido se advirtió que estos cristales no presentaban un orden específico y que están relacionados con hifas fúngicas (Figura 8c).

Además los canales formados por microraicillas presentaron una micromorfología particular: cada canal está formado por diversas celdas (tipo panal) que parecen copiar en un negativo la superficie de las raíces que les dieron origen (Figura 8f). Cada celda está formada por cristales aciculares de distintos tamaños entramados finamente (Figura 8d y 8e).

Los rasgos de intemperismo como los nódulos concéntricos y halos de hierro alrededor de poros fueron provocados por la óxido-reducción de óxidos férricos, lo que denota un ambiente de gleización en dónde las rocas estuvieron en ambientes anóxicos seguidos por ambientes con oxígeno. Esto se puede deber a la saturación del suelo por la abundante precipitación y la consecuente rápida evaporación en la época de secas.

Es de notar que los cristales aciculares provocados por la acción de raíces y de hongos se unen en estructuras morfológicas sumamente distintas. Las raíces provocan el entramado de estos cristales en películas que forman las paredes de una estructura de celdas. Por otro lado, los hongos provocan estructuras desordenadas de cristales aciculares más largos y menos cementados.
