Diagnóstico de degradação do Ribeirão Candidópolis, Itabira (MG): uma contribuição para propostas de restauração

Research, Society and Development, vol. 7, núm. 2, 2018

Diagnosis of degradation of Ribeirão Candidópolis, Itabira (MG): a contribution to restoration proposals

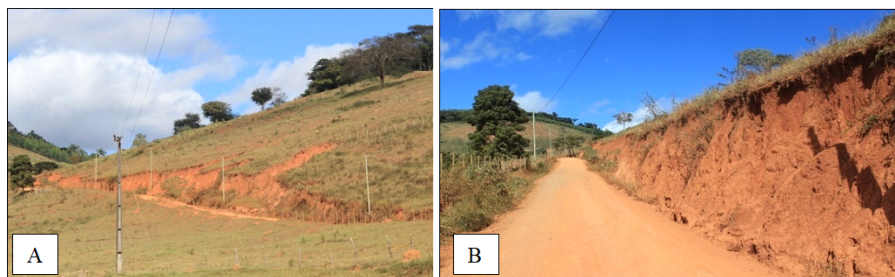
Figura 3:

O primeiro caso de erosão aqui considerado está localizado às margens de uma estrada rural (Figuras 3A e 3B). Na bacia de estudo, as estradas rurais de terra são estruturas viárias importantes para o desenvolvimento econômico e social da região, sendo que a erosão provocada pelas águas das chuvas nesse ponto está intimamente relacionada à má drenagem do talude, ao desmatamento e impermeabilização do solo. Nesse ponto propõem-se um retaludamento e interceptação de águas por meio de dispositivos de drenagem e captação, além da revegetação do talude com espécies nativas.

A) Visão geral e (B) detalhe dos processos erosivos em área próxima à uma das nascentes do Ribeirão Candidópolis.

Como pode ser notado nas Figuras 3A e 3B, a erosão está em estágio avançado, ultrapassando, localmente, 4 metros de profundidade. Destaca-se que os processos erosivos, comum em outros trechos da bacia, aumentam a quantidade de sólidos que são transportados em épocas de chuva, contribuindo para o assoreamento do leito do ribeirão e perda da qualidade da água. Além disso, o controle de erosão em áreas inclinadas possui custo elevado, mostrando-se importante tratar os focos de forma rápida, visando reduzir as despesas com a implementação de medidas de estabilização.

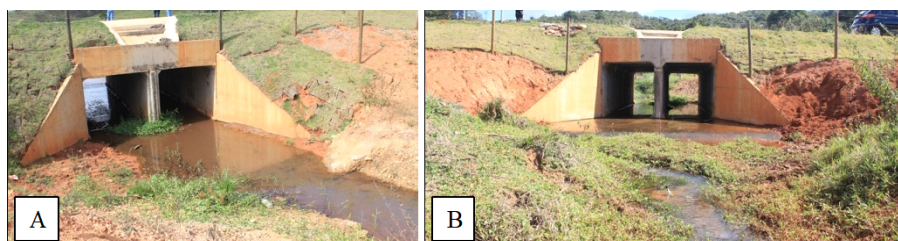
Figura 4:

O segundo ponto escolhido para controle dos processos erosivos está localizado no leito do Ribeirão Candidópolis, nas proximidades do Distrito Industrial. Neste local nota-se o desenvolvimento de erosão à montante (Figura 4A) e à jusante (Figura 4B) do bueiro, sendo, possivelmente, resultante da má conservação/manutenção da obra hidráulica e da má escolha e plantio inadequado da vegetação. Ressalta-se que esse processo erosivo tem provocado o assoreamento do canal, podendo ainda causar a sobrecarga do bueiro.

(A) Visão à montante e (B) à jusante do bueiro, notar a ineficácia da cobertura vegetal para controle dos processos erosivos.
