Intervención, Revista Internacional de Conservación, Restauración y Museología, vol. 3, núm. 6, julio-diciembre, 2012, pp. 63-69

Recuperando la memoria del centenario de la Independencia de México: la restauración de un recurso fotográfico

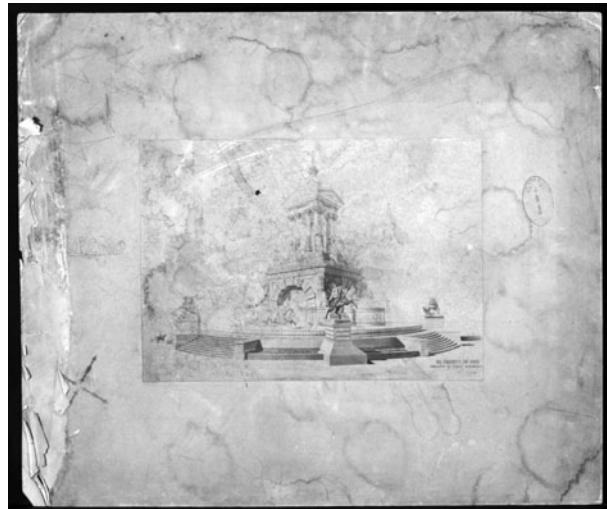
FIGURA 4. Imagen fotográfica de la Fuente Monumental del Paseo de la Reforma. Antes de tratamiento (Fotografía cortesía: ECRF, ENCRYM-INAH, 2009).

bían visto aminoradas por una significativa capa de suciedad superficial, manchas de *foxing*,³ escurrimientos y rayones con grafito. Aunada a la limpieza, la consolidación de los soportes secundarios que estaban delaminados recuperó la resistencia mecánica de los mismos. Los resultados obtenidos fueron satisfactorios, tal y como lo muestra el registro previo y posterior a la intervención (Figuras 4 y 5).

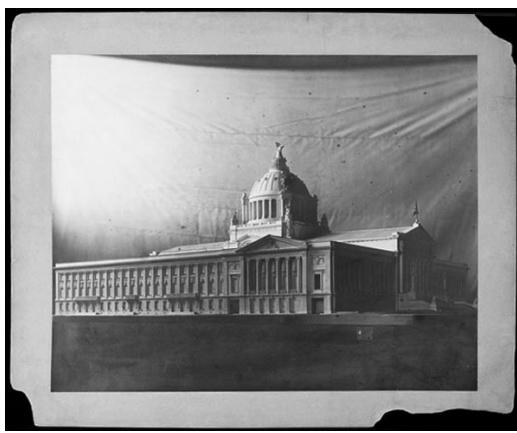
Es de notar que dos fotografías sobre el Palacio Legislativo que se elaboraron con el mismo proceso fotográfico: plata-gelatina en papel de fibra DOP, presentaron en sus soportes secundarios niveles de acidez y resistencia física disímiles, situación que llevó a una discusión teórica sobre el nivel de intervención necesario para conservar la unidad en ambas imágenes en una estrategia a largo plazo.

FIGURA 6. Imagen fotográfica de la maqueta del Palacio Legislativo al finalizar el tratamiento (Fotografía cortesía: ECRF, ENCRYM-INAH, 2010).

Con base en ello se determinó que para la primera fotografía tan sólo se realizaría una limpieza cuidadosa de las superficies y una reducción de manchas del soporte secundario, tratamientos que serían suficientes para recuperar las características formales de la imagen y llevar la atención del espectador hacia los infinitos detalles de la maqueta representada (Figura 6).

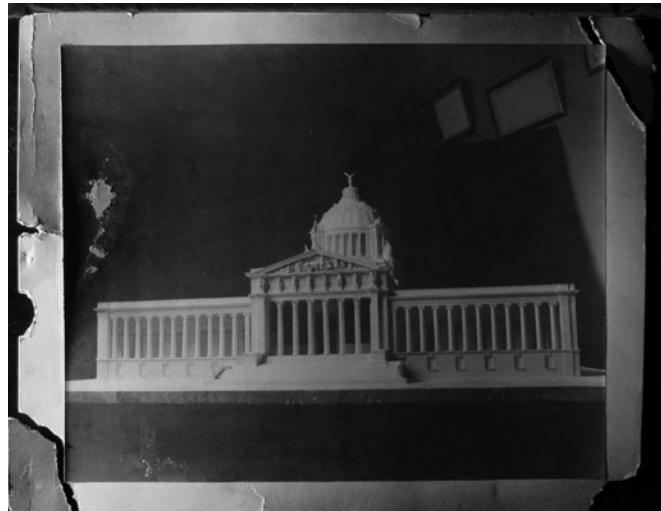
FIGURA 7. Fotografía de la maqueta del Palacio Legislativo: adhesión total al soporte secundario de cartón, el cual presentaba una rotura al centro, así como una baja resistencia y flexibilidad (Fotografía cortesía: ECRF, ENCRYM-INAH, 2010).

El soporte secundario de la segunda fotografía se encontraba, además, muy debilitado, ya que presentaba una rotura que comprometía su estabilidad; por ello se decidió que este soporte, que afortunadamente no presentaba inscripciones ni sellos, se reemplazara por un material nuevo. Este segundo tratamiento involucró el desmontaje de la fotografía, la consolidación del aglutinante de gelatina, la corrección de plano del conjunto, el laminado de la impresión fotográfica y el montaje perimetral en un nuevo soporte de cartón. El resultado visual de la intervención en esta fotografía no difirió de su análoga (Figuras 7 y 8).

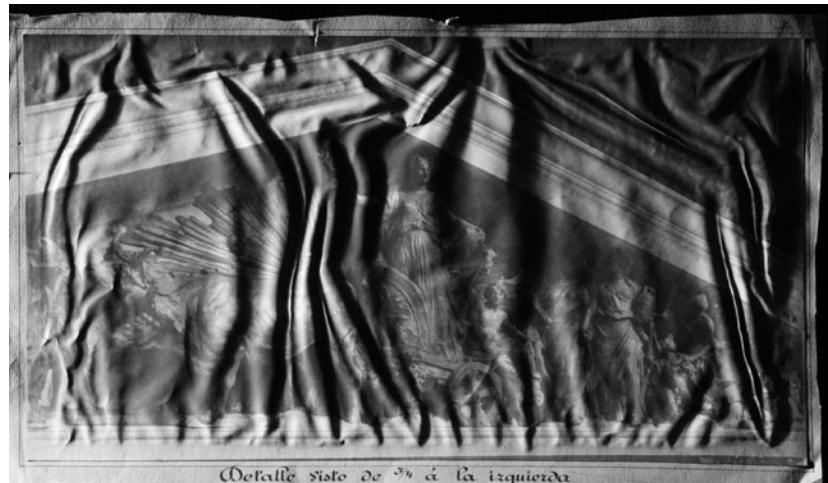
Otras fotografías de menor formato, que mostraban imágenes de maquetas de frisos con alegorías, presentaban severos pliegues y dobleces que ponían en riesgo al aglutinante de gelatina y a la imagen de plata. Algunas coloraciones rosadas y negras, así como la descamación del aglutinante de gelatina, reflejaban la presencia de microorganismos: hongos y bacterias, por lo que fue necesario llevar a cabo un minucioso trabajo de limpieza y desmontaje de fotografías conservando el soporte secundario, así como procesos de desinfección, corrección de

En estos casos, las reflexiones giraron en torno de la manera más adecuada de fijar nuevamente las fotografías al soporte secundario sin sobrepasar el criterio de mínima intervención necesaria, ya que originalmente estaban adheridas a éste por el perímetro del reverso. Desafortunadamente, el montaje original favoreció la formación de arrugas en la fotografía por movimientos diferenciales considerables entre ambos soportes, debidos a fluctuaciones de humedad en sus resguardos.

FIGURA 9. Imagen fotográfica de la maqueta del friso del Palacio Legislativo, antes de su restauración (Fotografía cortesía: ECRF, ENCRYM-INAH, 2010).

piado para evitar la formación de este tipo de arrugas era adherir por completo las fotografías a su soporte secundario, empleando materiales reversibles y realizando técnicas de montaje que implicaran la menor cantidad de humectación posible. Este montaje fue un proceso minucioso, ya que se cuidó que las fotografías volvieran a coincidir dentro del margen original marcado en el soporte secundario (Figuras 9 y 10).

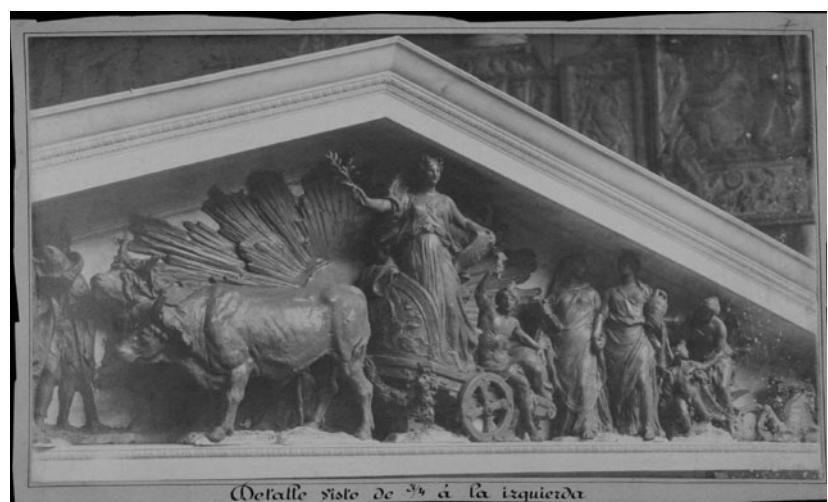
FIGURA 10. Imagen fotográfica de la maqueta del friso del Palacio Legislativo, después de su restauración (Fotografía cortesía: ECRF, ENCRYM-INAH, 2010).

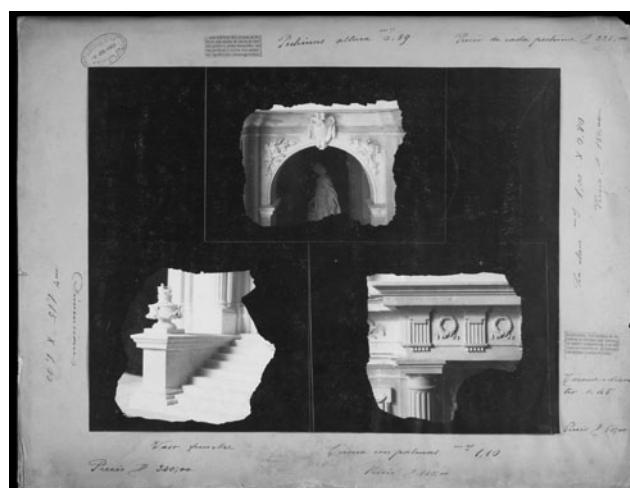
En este conjunto de impresiones de colodión aparecían varios deterioros que hacían indispensable una serie de intervenciones mayores. Los desprendimientos significativos del soporte primario de las fotografías, las notorias deformaciones de éstas y de sus respectivos soportes secundarios —que incluían un crecimiento local de éstos, lo que no permitía una devolución de plano local ni la readhesión de los estratos—, así como un fuerte deterioro físico-químico por acción de hongos *pennicillum* en más de 50% del soporte secundario, guiaron la intervención hacia el reemplazo del cartón.⁴

FIGURA 11. Fotografía de detalles de elementos decorativos que conforman parte del Panteón de Dolores (Fotografía cortesía: ECRF, ENCRYM-INAH, 2010).
