Fractografia de Compósito Estrutural Aeronáutico Submetido ao Ensaio de Tenacidade à Fratura Interlaminar em Modo II

Polímeros: Ciência e Tecnologia, vol. 24, núm. 1, 2014, pp. 65-71

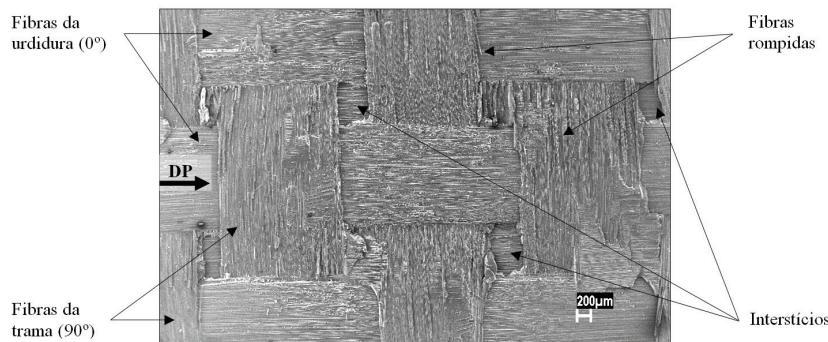
A Figura 3 revela a face da ruptura das fibras de carbono, ao passo que a Figura 4 destaca a outra face da fratura, diretamente oposta à face observada na Figura 3, onde predomina a fratura coesiva pelo cisalhamento da resina epóxi. Estes aspectos observados são atribuídos à existência de variações na espessura de resina contida entre as camadas de tecido que, por conseguinte, conduzem a uma maior variação da tenacidade à fratura local, à medida que o processo de falha do laminado se estende com a aplicação da carga^[13].

Figura 3. Detalhe da face da fratura onde predomina o rompimento de fibras de carbono IM7.

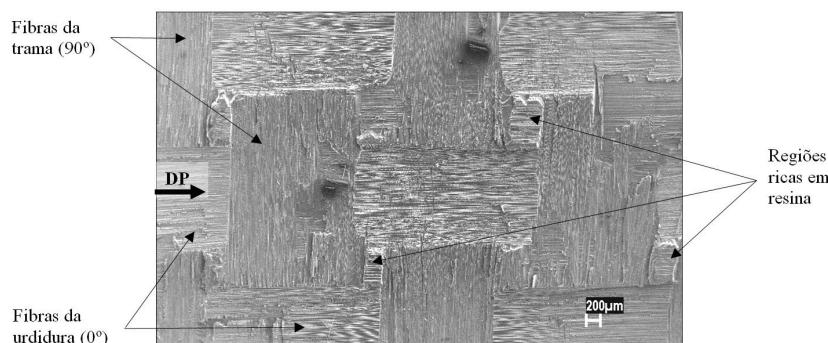
Figura 4. Detalhe da face da fratura em que predomina o cisalhamento da resina epóxi M21.

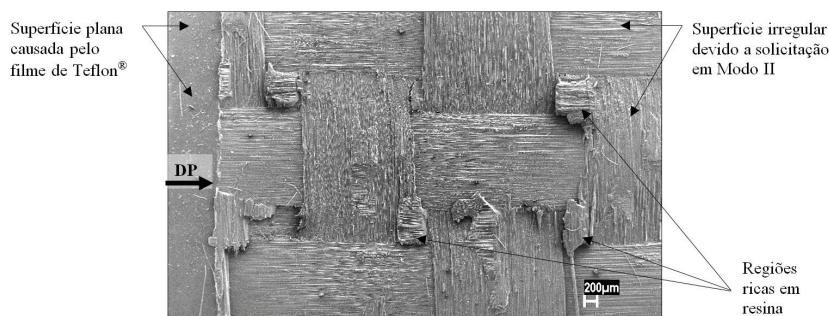
Figura 5. Morfologia da área de transição entre o limite da falha artificial produzida pelo inserto de Teflon® e o início da fratura coesiva por cisalhamento interlaminar do laminado.

A Figura 5 mostra a vista parcial da área de transição situada próxima ao limite da falha induzida pela inserção do filme de Teflon® e a origem da delaminação produzida pelo cisalhamento da matriz de resina epóxi, provocado pelo carregamento estático de flexão em quatro pontos. No exame desta imagem, é facilmente identificada a área plana da superfície de fratura, causada pela compactação do inserto de Teflon®, a aparência irregular da delaminação ocasionada pelos pontos de entrelaçamento das mechas

da urdidura e trama e os interstícios ricos em resina, localizados na vizinhança dos entrelaçamentos.

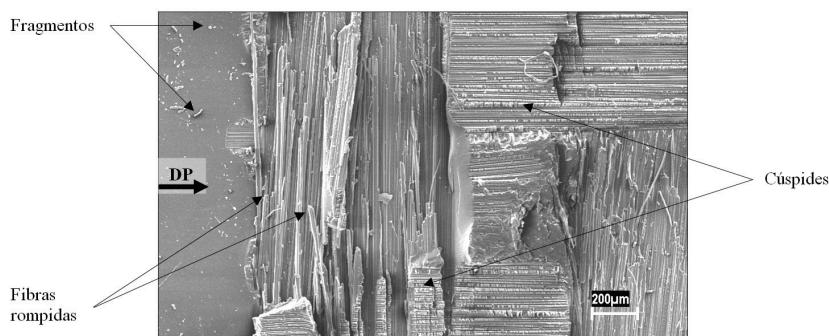
Figura 6. Detalhe do início da delaminação na interface entre as camadas (0°, 90°) de tecido *plain weave* localizadas no plano médio do laminado.

A Figura 6, capturada em maior magnitude, evidencia detalhes do princípio da falha, onde se observa uma pequena quantidade de fibras da trama rompidas e revestidas por uma fina porção de resina, fragmentos de material e a morfologia de cúspides localizada entre as impressões de fibras da urdidura, na fratura coesiva das regiões ricas em resina. Os fragmentos de perda de material disseminados sobre a seção plana da fratura são provenientes da abrasão produzida pelo contato entre as partes da superfície de fratura durante a evolução do ensaio mecânico. Este aspecto pode ser um indicativo do início da sucessão de falha, visto que na área originária da fratura tende a concentrar maior quantidade de fragmentos^[13-16].

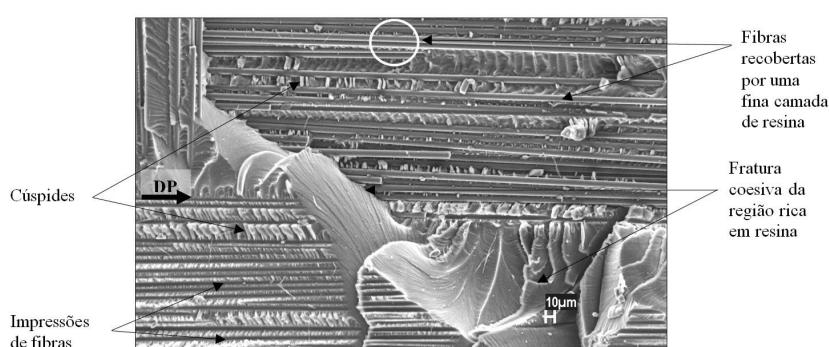
Figura 7. Superfície de fratura típica da solicitação em Modo II, mostrando a morfologia da fratura coesiva de uma região rica em resina epóxi M21 e a formação de cúspides cisalhamento.

A Figura 7 mostra uma formação compacta de cúspides assentada entre as impressões de fibras da urdidura em uma região rica em resina e outras separadas entre as fibras expostas, situadas em um plano de fratura inferior. Esta figura também revela a aparência de uma fratura puramente coesiva, onde as fibras expostas encontram-se revestidas por uma camada muito fina de resina, indicando que a delaminação do espécime nesse plano de fratura se propagou coesivamente na vizinhança da interface fibra/resina, mas dentro do volume de resina determinado pela região interfacial. A Figura 8, capturada nesta mesma região, mas em maior magnitude, elucida o aspecto de uma fratura coesiva que ocorreu próxima à região de interface fibra/resina.

Analogamente, quando estão inclinadas para a direita, é um indicativo de que a direção de cisalhamento é negativa, decorrente do deslocamento de parte da superfície de fratura da direita para a esquerda. Em sendo assim, em pares correspondentes de superfícies de fratura, as cúspides estão sempre orientadas em direções opostas^[13-15]. Na Figura 7, as cúspides estão inclinadas

para a esquerda, enquanto na Figura 9 estão inclinadas para a direita, sinalizando que as direções de cisalhamento são positivas e negativas, respectivamente.

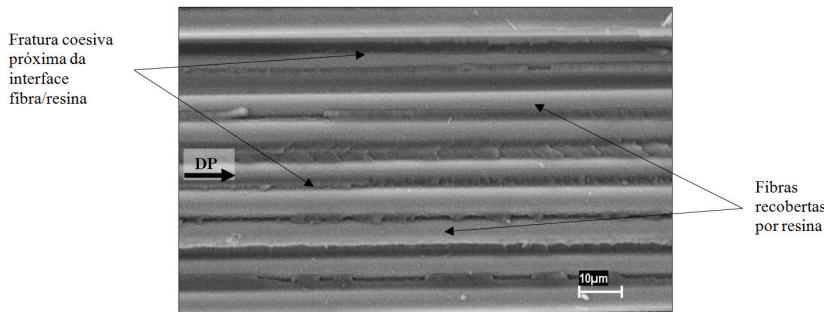
Figura 8. Detalhe da Figura 7 que evidencia a fratura coesiva nas proximidades da região de interface fibra/resina.

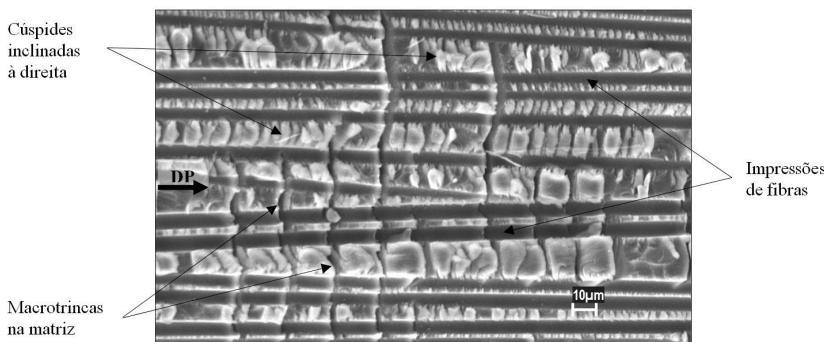
Figura 9. Detalhe da morfologia de cúspides inclinada à direita entre as impressões de fibras e macrotrincas na fratura coesiva de uma região rica em resina epóxi M21.

A Figura 9 exibe detalhes da morfologia de cúspides de cisalhamento. As dimensões e a distribuição desse aspecto fractográfico são afetadas pelo volume de matriz e pela distância entre as fibras, ambos os parâmetros definidos na etapa de consolidação do compósito. Assim, as condições de processamento do laminado, tenacificação da matriz polimérica, temperatura e conteúdo de umidade podem influenciar as características de formação de cúspides, conforme menciona a literatura^[13-15].

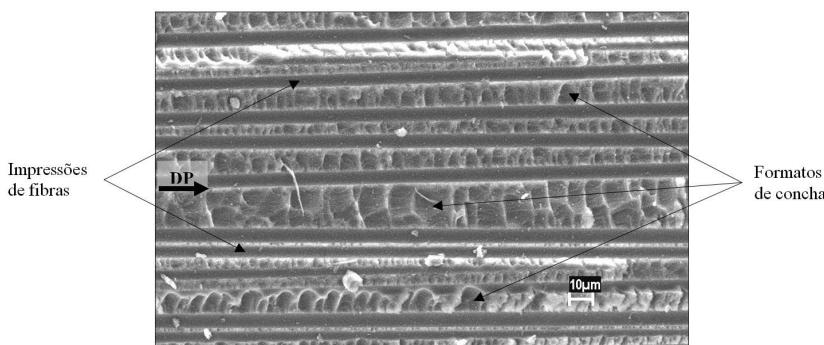
Figura 10. Detalhe da morfologia de formatos de concha entre as impressões de fibras na fratura coesiva de uma região rica em resina epóxi M21.

Outro aspecto fractográfico visualizado e identificado nas duas partes da superfície de fratura é o formato de concha ou fratura da matriz polimérica na forma côncava, revelado na Figura 10. O exame minucioso do tamanho e forma dessa morfologia sugere que o mecanismo atuante na sua formação é o resultado da separação de cúspides na superfície de fratura. Dessa maneira, a formação de cúspides ordenada no espaço entre fibras vizinhas permanece mantida em uma parte da superfície de fratura, à medida que na parte oposta surgem os formatos de concha, consistindo, assim, em aspectos de impressões de cúspides na matriz polimérica. Este tipo de morfologia é predominante nas fraturas por cisalhamento de sistemas de matrizes modificadas e frágeis, fornecendo poucas informações sobre a origem e direção da falha^[13-15].

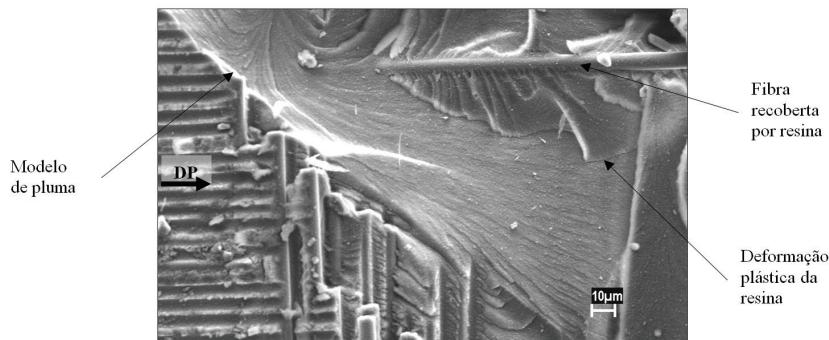
Figura 11. Detalhe da fratura coesiva de uma região intersticial rica em resina exibindo os indícios da deformação plástica do sistema de resina epóxi modificada M21.

Igualmente, observa-se nas imagens das Figuras 7 e 11, o aspecto rugoso da superfície fraturada. Esse aspecto é atribuído à adição parcial de matriz termoplástica no sistema de resina epóxi, procedimento esse que visa melhorar a tenacidade à fratura da matriz polimérica e, consequentemente, do compósito final^[19]. A análise destas figuras mostra, ainda, aspectos fractográficos denominados de modelo de pluma ou microfluxo texturizado, identificados na fase frágil da matriz, ao passo que na fase tenacificada ocorre à extensão do plano de fratura, que caracteriza a deformação plástica da matriz. Verifica-se ainda que, a fratura acontece de forma coesiva próxima da região interfacial fibra/resina, evidenciando impressões de fibras da urdidura em uma superfície e, na face oposta, a presença de fibras com recobrimento de uma fina camada de matriz polimérica^[13-15].
