# **OTIMIZAÇÃO DO LAYOUT DE MARCENARIAS NO SUL DO ESPÍRITO SANTO BASEADO EM PARÂMETROS ERGONÔMICOS E DE PRODUTIVIDADE<sup>1</sup>**

## **LAYOUT OPTIMIZATION OF JOINERIES IN SOUTHERN ESPIRITO SANTO STATE BASED ON ERGONOMIC AND PRODUCTIVITY PARAMETERS**

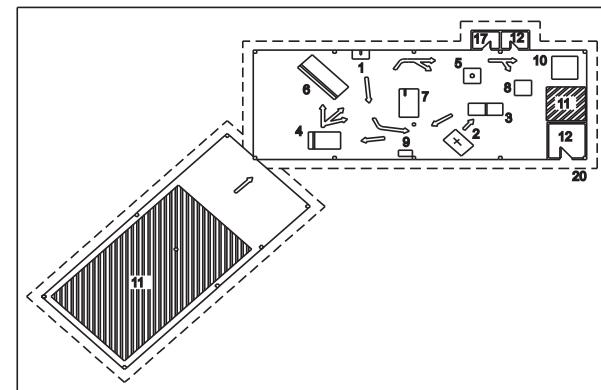
**Figura 2 – Layout atual da marcenaria 1.**  
**Figure 2 – Current layout of the joinery 1.**

Apresentou iluminação média de 717,03 Lux, estando acima da faixa de iluminação mínima recomendada pela NBR 5413/92 de 500 Lux (VENTUROLI, 2002). O nível médio de ruído encontrado foi de 87,65 dB (A), apresentando-se acima do limite recomendado pela legislação NR15 para uma jornada de 8 h diárias, reduzindo, assim, o tempo de trabalho para 5 h e 53 min, sem o uso de protetores auriculares. Devido ao reduzido espaço disponível para trabalho, a dificuldade de movimentação de peças foi um dos fatores observados sobre a composição atual do *layout*, assim como: (i) a falta de cavaletes no interior da marcenaria; (ii) máquinas distantes do depósito de matérias-primas; (iii) resíduos em excesso; (iv) lâmpadas mal distribuídas e insuficientes para a continuação do trabalho após o pôr-do-sol; (v) pilares interferindo na área útil; (vi) goteiras no galpão de armazenagem de madeira; (vii) local inapropriado para guardar ferramentas e equipamentos de uso constante; (viii) manutenção de equipamentos feita de forma corretiva; (ix) ausência de exaustor na máquina lixadeira de cinta; e (x) posicionamentos inadequados de algumas máquinas, estando próximas a locais de intensa movimentação, atrapalhando o deslocamento de peças, sendo um agravante para acidentes. A Figura 2 ilustra o *layout* da marcenaria 1.

As seguintes alterações são propostas: (i) utilização de cavaletes e bancadas para facilitar o transporte e manuseio das peças de madeira dentro da marcenaria e nas máquinas; (ii) retirada de resíduos do galpão e aqueles que atrapalham o tráfego no pátio, posteriormente depositados em um local específico; (iii) aumento no número de lâmpadas e melhor distribuição, melhorando as condições de iluminação após o pôr-do-sol ou em dias chuvosos; (iv) organização adequada de ferramentas e equipamentos de uso contínuo; (v) colocação de um sistema de exaustor na máquina lixadeira de cinta; (vi) manutenção dos equipamentos de forma preventiva; e (vii) aumento da largura do beiral e reforma do telhado.

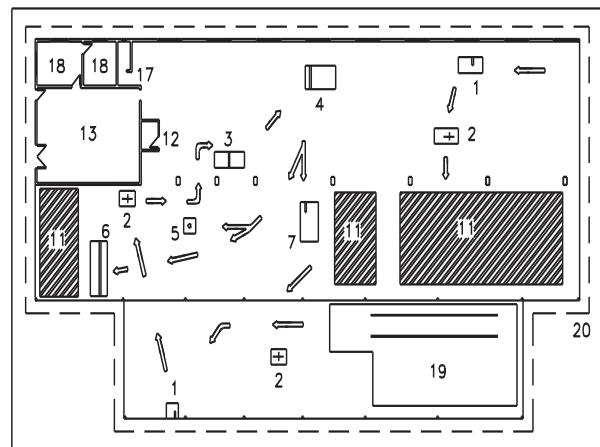
**Figura 4 – Layout atual da marcenaria 2.**  
**Figure 4 – Current layout of the joinery 2.**

A iluminação média encontrada foi de 211,73 lux, estando muito abaixo do limite mínimo recomendado pela NBR 5413/92 para a atividade, que é de 500 lux. O nível médio de ruído encontrado foi de 87,95 dB (A), o que significa que o trabalhador nesse caso tem exposição máxima diária permitida de 5 h e 38 min, sem o uso de protetores auriculares, segundo a NR15. O carregamento de materiais é feito de forma incorreta, em que o funcionário pega do chão a matéria-prima a ser utilizada e desloca-se carregando-a sem nenhum tipo de adequação. Outros fatores observados sobre a composição atual do *layout* foram: (i) ventilação deficiente; (ii) localização inadequada da madeira empilhada em relação ao desdobro; (iii) disposição desordenada do maquinário; (iv) presença de resíduos na área útil e de passagem; (v) os resíduos gerados após a passagem da madeira pela lixadeira de cinta retornam ao galpão; (vi) o telhado é baixo e inadequado para o tipo de empresa; (vii) o sistema elétrico é deficiente para a exigência de potência do maquinário; (viii) a manutenção dos equipamentos é de forma corretiva; (ix) a caixa d'água, com vazamento, está localizada acima do local de armazenamento das madeiras; (x) o galpão possui áreas construídas inadequadamente, como banheiro pequeno, piso desnívelado e falhas no telhado, permitindo que alguns equipamentos e parte da matéria-prima recebam chuva e insolação direta; e (xi) a sala de verniz não se encontra separada fisicamente de outras áreas do galpão. Na Figura 4, observa-se o estado atual da marcenaria 2.

Também foram sugeridas alterações no posicionamento dos equipamentos, na forma de trabalho e no padrão do galpão, sendo estas: (i) elevação das aberturas laterais para favorecer a entrada de luz e ventilação; (ii) aumento no número, potência e distribuição das lâmpadas; (iii) reorganização da armazenagem de matéria-prima proveniente do desdobro, localizando-as próximas a esta; (iv) limpeza constante da área do galpão e não somente quando houver concentração em demasia de resíduos, idealizando também uma área adequada para sua deposição; (v) utilização de cavaletes e bancadas para facilitar o transporte e manuseio das peças de madeira dentro da marcenaria e nas máquinas; (vi) troca da rede elétrica, utilizando-se fiação e componentes elétricos adequados ao consumo energético requerido; (vii) aumento da frequência de manutenção das máquinas, ferramentas e equipamentos, realizando-as de forma preventiva; (viii) troca do telhado e aumento do beiral, minimizando a insolação direta e chuvas nas partes laterais da área do galpão; (ix) nivelamento do piso do galpão; (x) construção de rampas de acesso; e (xi) aumento da área do banheiro. A colocação de um sistema de exaustão eficiente na sala de verniz e na lixadeira de cinta diminuirá a inalação de gases e poeiras dentro da empresa.

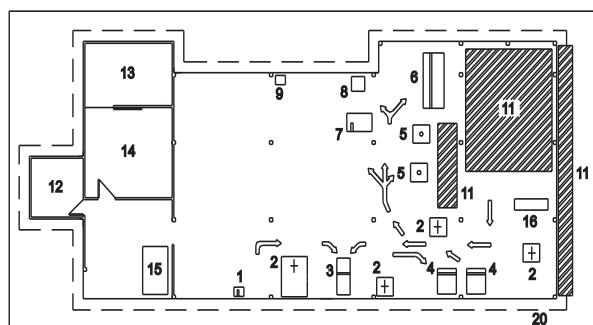
**Figura 6 – Layout atual da marcenaria 3.**  
**Figure 6 – Current layout of the joinery 3.**

Apresentou iluminação média de 1.120,89 lux, estando dentro da faixa de iluminação recomendada pela NBR 5413/92 para a atividade (superior a 500 lux). O nível médio de ruído de 85,24 dB (A) está acima do permitido pela NR 15 (SEGURANÇA E MEDICINA DO TRABALHO, 2006), para uma jornada de trabalho de 8 h diárias, como diagnosticado também nas outras empresas, podendo o trabalhador ficar exposto 7 h e 48 min diariamente, sem comprometer o seu sistema auditivo. Outros fatores observados sobre a composição atual do layout foram: (i) dificuldade de movimentação de peças devido ao reduzido espaço disponível para trabalho nos maquinários, uma vez que parte da área é destinada para a montagem de móveis; (ii) galpão com áreas construídas inadequadamente, permitindo que equipamentos e matéria-prima recebam chuva e insolação direta; (iii) beiral do telhado com largura insuficiente; e (iv) área para aplicação de tintas, vernizes e acabamentos apresenta ventilação e iluminação deficientes, sem sistema de exaustão, deixando o trabalhador em contato direto e contínuo com gases tóxicos. O layout atual da marcenaria 3 está ilustrado na Figura 6.

Após análise, as recomendações propostas foram: (i) reduzir a insolação sobre as máquinas e, consequentemente, sobre os trabalhadores, com ampliação da largura do beiral do telhado, pois no horário compreendido entre 10 e 16 h a radiação solar é crítica, implantando-se também toldos móveis em locais onde necessários; (ii) construção de um banheiro; e (iii) aumento na potência das lâmpadas, colocação de janelas e sistemas de exaustão nas salas de verniz e acabamento. A serra de destopo nessa empresa é móvel, sendo utilizada principalmente para esquadrilar peças de
