Monitoreo de la reforestación en las quebradas en el Norte de Quito

Enfoque UTE, vol. 3, núm. 2, julio-diciembre, 2012, pp. 42-63

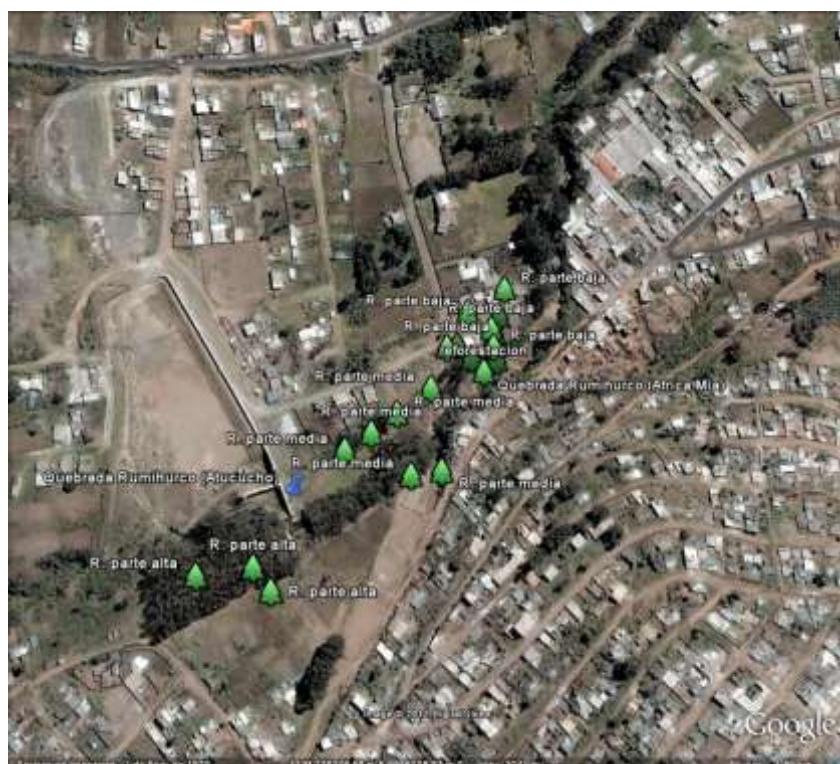
Figura 3. Zona reforestada en la parte baja de la Quebrada Rumihurco
Coordenadas: 17M0776421 UTM 9986090 Altitud: 3043 m.s.n.m.

En la quebrada se encontraron 578 plantas sembradas, de las 3.456 ofrecidas (16,72%). En un segundo monitoreo se evidenció un total de 538 plantas sobrevivientes (15,57%). Esto se debe principalmente a la erosión existente en el suelo como se puede apreciar en la Figura 4. Además se evidencia la presencia de escombros, basura y ganado. Existen construcciones en los bordes del talud de la quebrada y varios puntos que pueden ser usados como refugio de delincuencia.

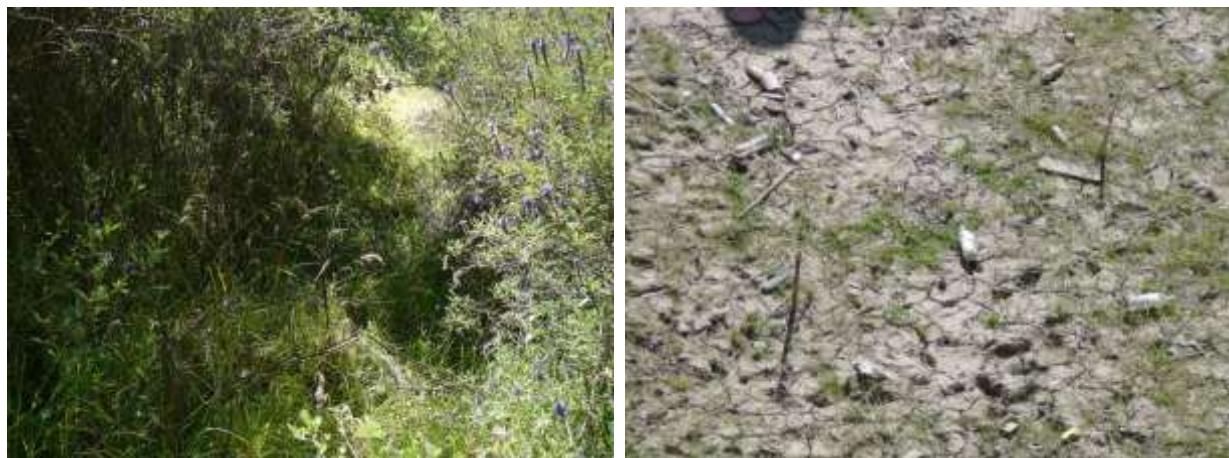
Figura 4. Zona reforestada en la parte media de la Quebrada Rumihurco (Zonas de difícil acceso, pendientes > 60°, con evidentes grados de erosión)

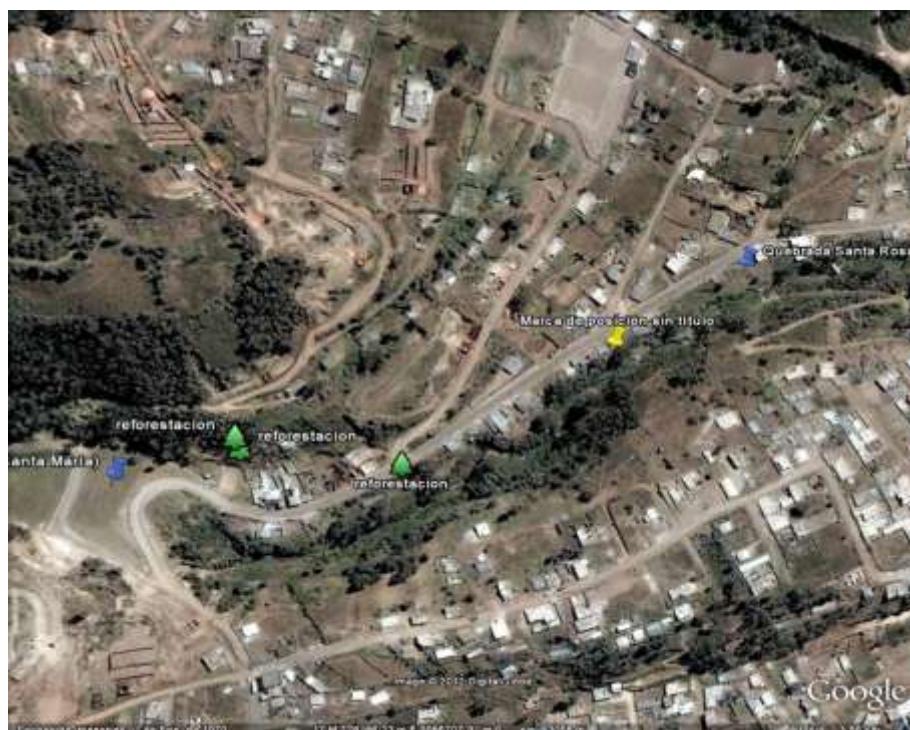
Figura 5. Zonas Reforestadas en la Quebrada Singuna Coordenadas: 17M0776166 9986707N Altitud: 3058 m.s.n.m.

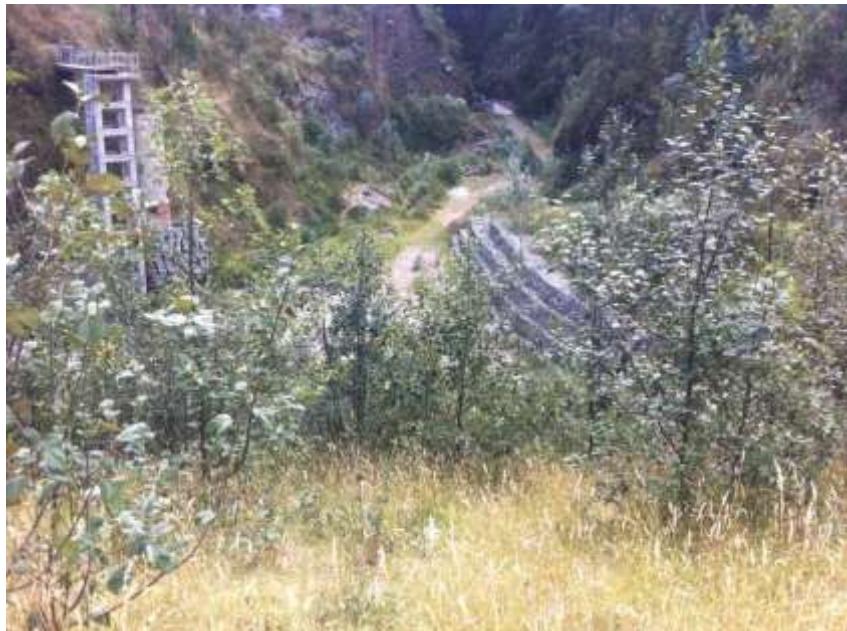
De las 2.592 plantas ofrecidas se encontraron 275 sembradas (10,61%), de las cuales se evidenció un total de 173 plantas sobrevivientes (6,67%) únicamente en la parte alta de la quebrada, por la existencia de condiciones climáticas adversas (temporada seca). De acuerdo a la Figura 6 existen construcciones en los bordes del talud de la quebrada, descargas de agua, basura y escombros lo que pone en riesgo la reforestación.

Figura 6. Zona reforestada en la parte alta de la Quebrada Singuna (única zona donde se identifico indicios de reforestación)

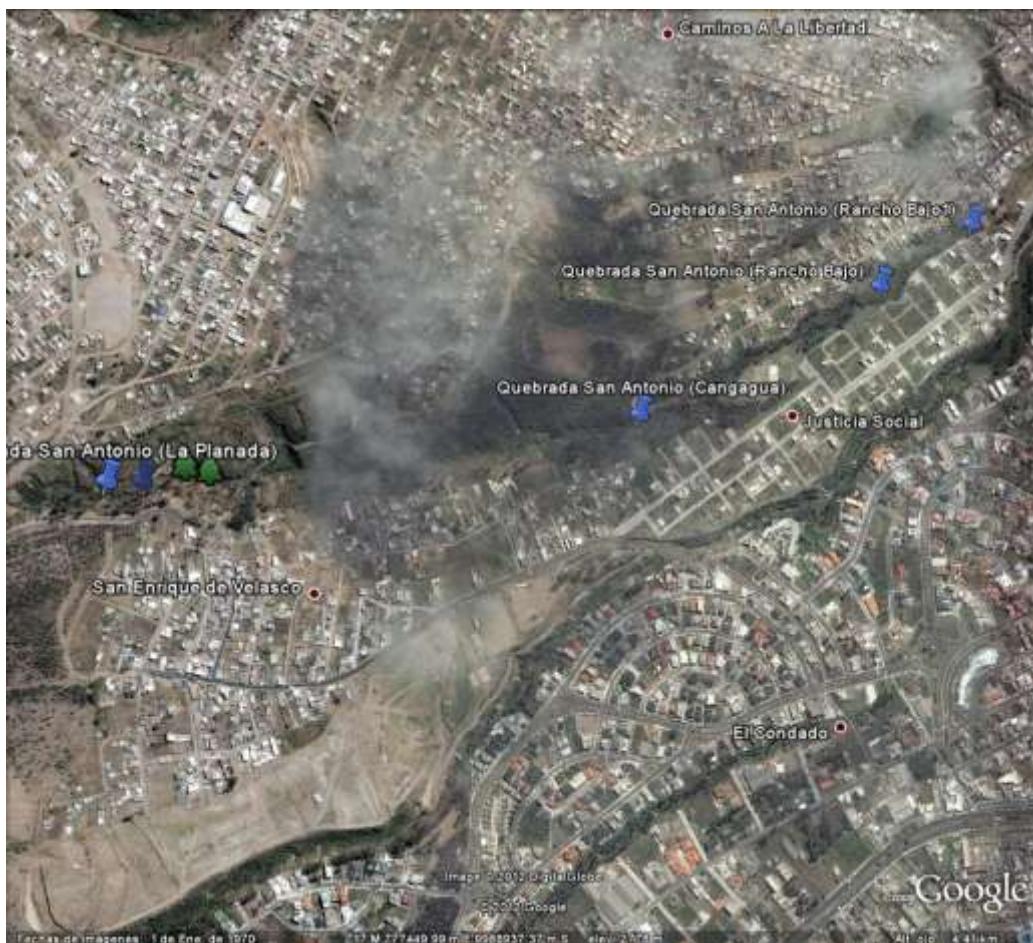
Figura 7. Zonas Reforestadas en la Quebrada Singuna Coordenadas: 17M0774499E 9986937S Altitud: 2778 m.s.n.m.

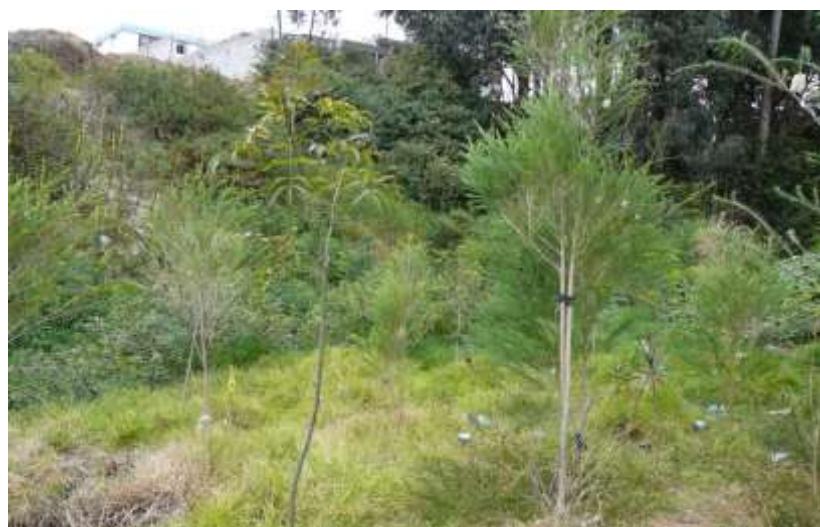
En la quebrada se evidencia que, de las 2.592 plantas ofrecidas, 170 fueron sembradas (6,56%), y un total de 95 plantas sobrevivieron (3,67%). Esta disminución se debe a las condiciones climáticas adversas, amplias zonas han sido incendiadas, usadas en agricultura o han sido destruidas por la mala disposición de basura y escombros. Existen construcciones en los bordes del talud de la quebrada, descargas de agua, basura y escombros. Sin embargo se observa en la Figura 8 que las plantas sobrevivientes se encuentran en buen estado

Figura 8. Estado de las especies sembradas en la zona media de la Quebrada San Antonio

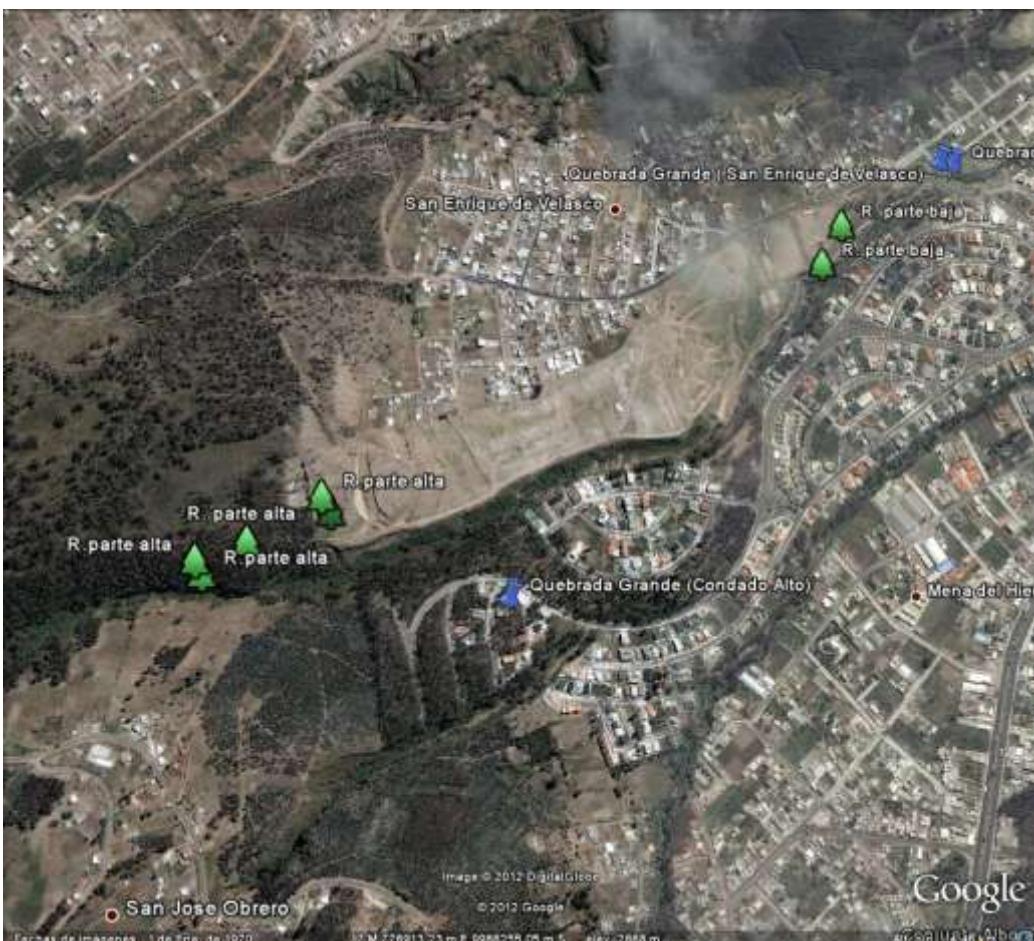
Figura 9. Zonas reforestadas en la Quebrada Grande Coordenadas: 17M0777449 E 9988937N Altura: 2778m.s.n.m.

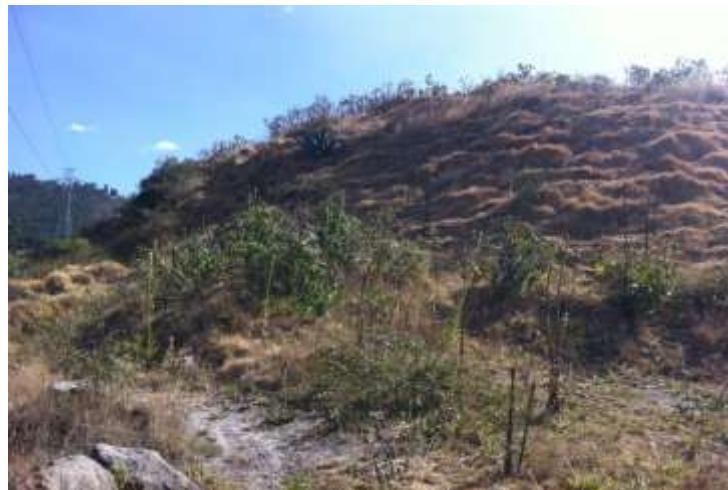
Debido a las condiciones climáticas de la estación seca como se puede observar en la Figura 10, en la quebrada se evidencia que, de 1.728 plantas ofrecidas, se sembraron 456 (26,39%), y sobrevivieron 336 (19,44%). Existen construcciones en los bordes del talud de la quebrada especialmente de la Urbanización El Condado. La Quebrada Grande en su zona alta se encuentra prácticamente inalterada, se debería planificar su protección.

Figura 10. Área reforestada en la zona media de la Quebrada Grande

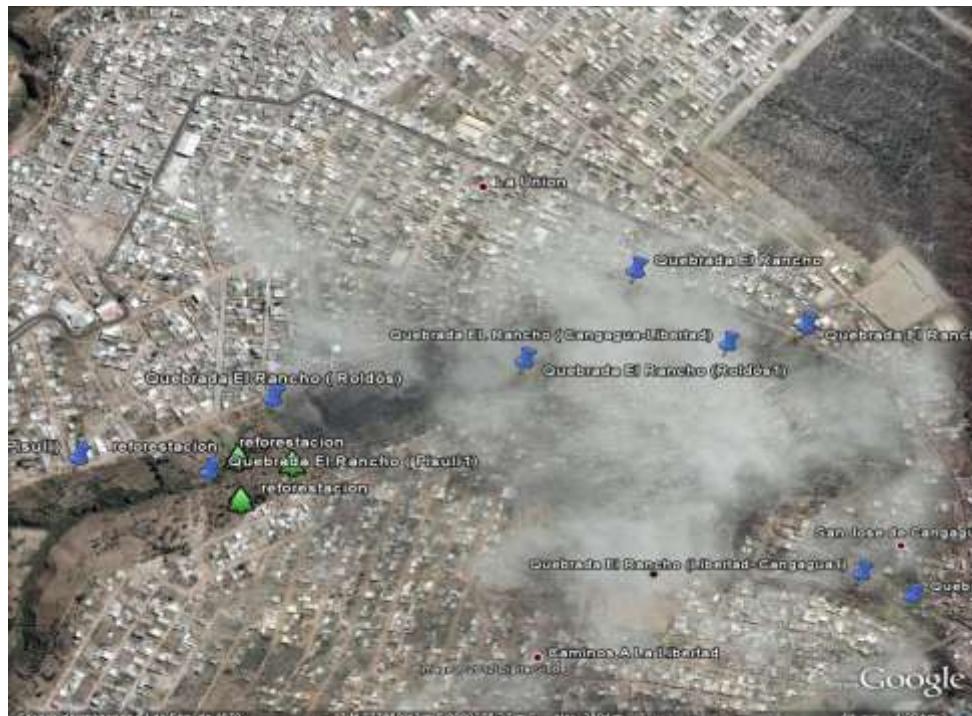
Figura 11. Zonas reforestadas en la Quebrada El Rancho Coordenadas: 17M0777650 E 9990275N Altura: 2804m.s.n.m

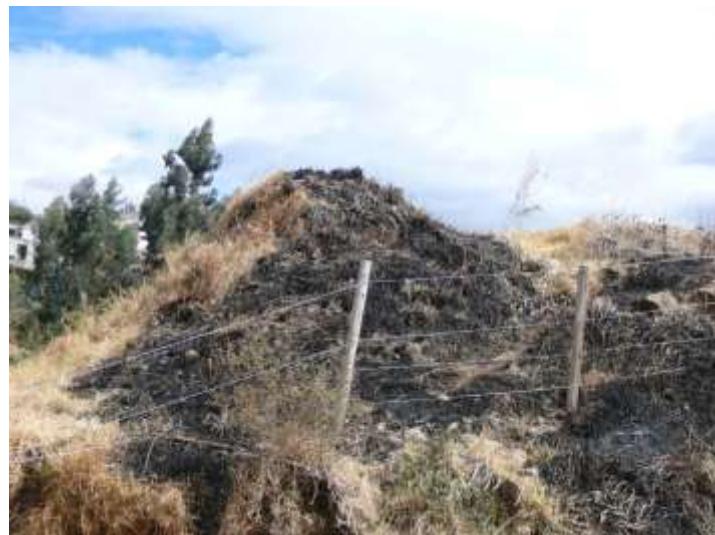
En la quebrada se evidencia que, de las 7.776 plantas ofrecidas, 184 fueron sembradas (2.37%) y un total de 58 plantas sobrevivieron (0,75%). Como se puede observar en la Figura 12, amplias zonas reforestadas han sido incendiadas, usadas en agricultura o han sido destruidas por la mala disposición de basura y escombros. Existen construcciones en los bordes del talud de la quebrada, descargas de agua, basura, escombros.

Figura 12. Zonas reforestadas incendiadas en la quebrada El Rancho

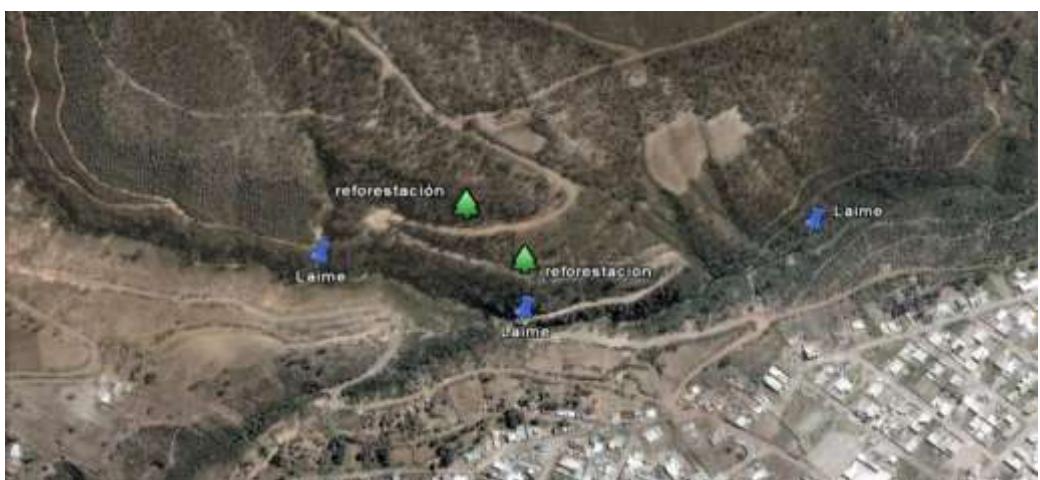
Figura 13. Zonas reforestadas en la Quebrada Laime Coordenadas: 17M0777302 E 9991139S Altura: 2822 m.s.n.m

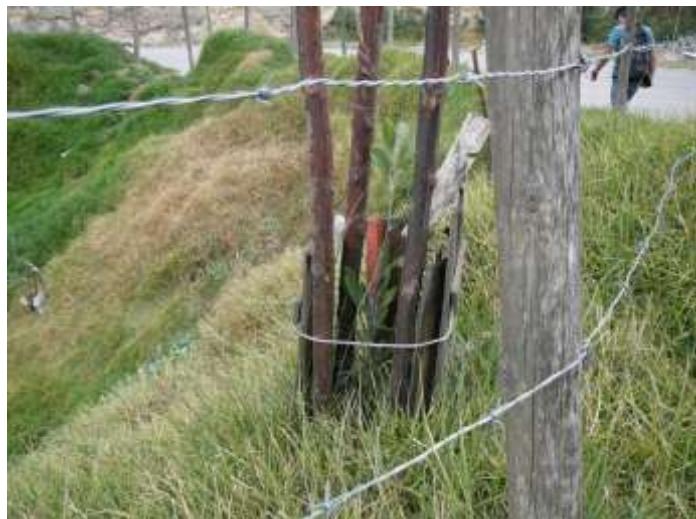
En la quebrada se evidencia que, de las 1.728 plantas ofrecidas, 253 fueron sembradas (14.64%), y 180 plantas sobrevivieron (10.42%). Debido a las condiciones climáticas adversas, la utilización de zonas reforestadas en agricultura o la mala disposición de basura y escombros muchas plantas han sido destruidas como se observa en la Figura 14. Existen construcciones en los bordes del talud de la quebrada, descargas de agua, basura, residuos hospitalarios y escombros. Se encontraron tutores y plantas que nunca fueron sembradas, muestra del incumplimiento de contrato en dicha quebrada.

Figura 14. Estado de las especies sembradas en la Quebrada Laime

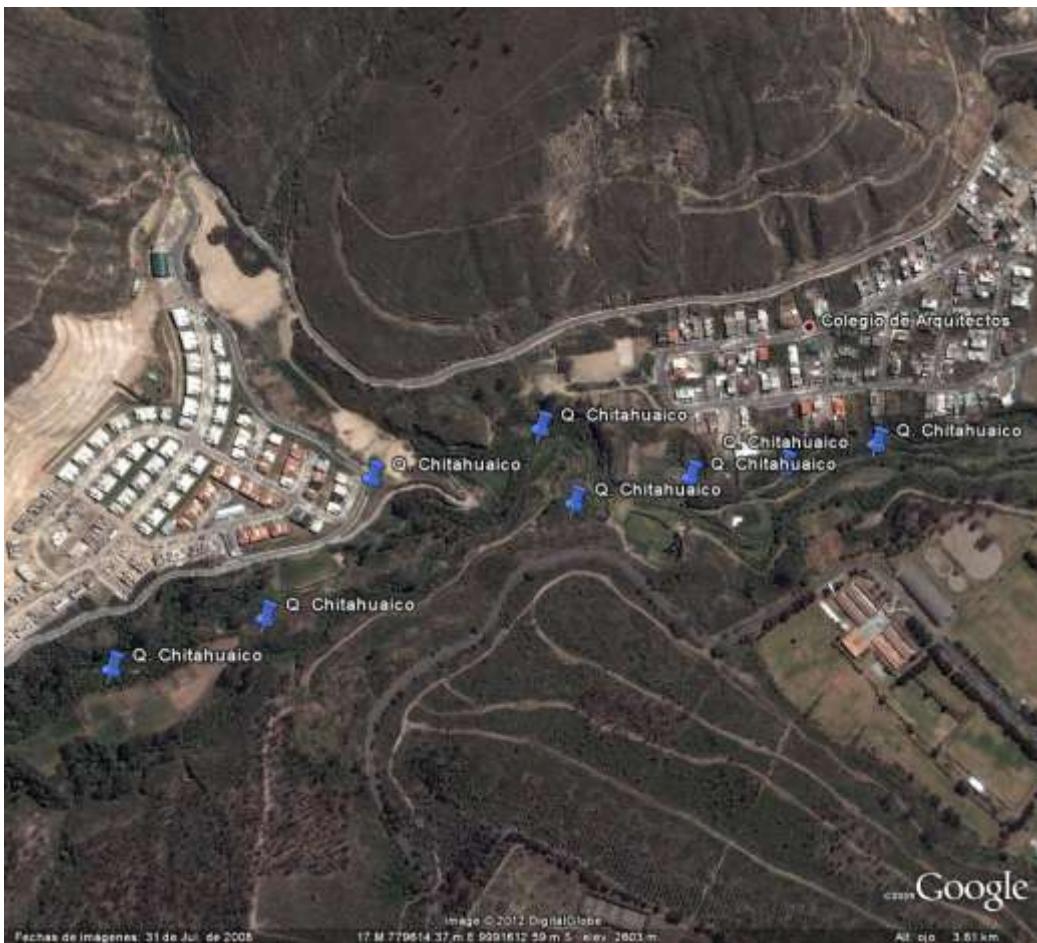
Figura 15. Zonas inspeccionadas en la Quebrada Chita Huaico. (No se encontró indicios de reforestación por parte de Serviforest) Coordenadas: 17M0779614 E 9991612S Altura: 22603m.s.n.m

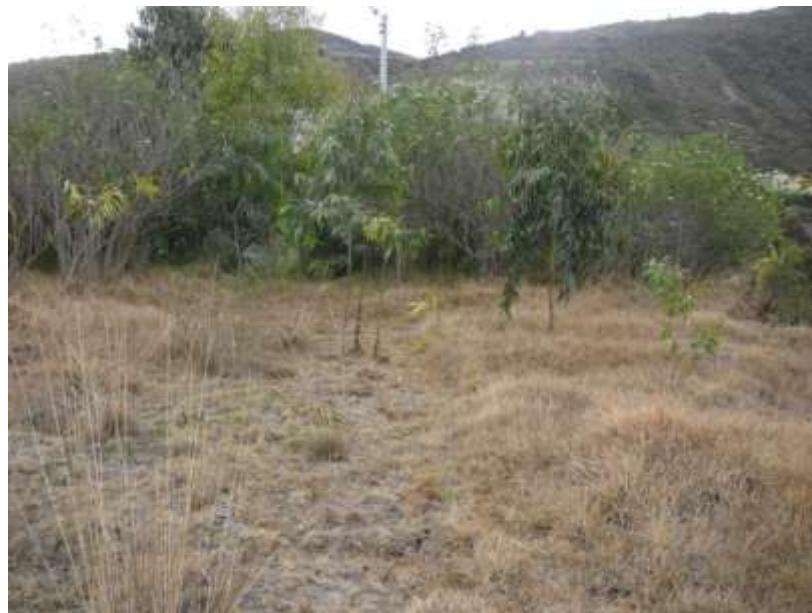
En la quebrada, la empresa Serviforest se comprometió en sembrar 2.592 plantas. Sin embargo no se pudo encontrar evidencia de siembras. Únicamente se evidencia especies de eucalipto sembradas por los habitantes del sector como se puede apreciar en la Figura 16.

Figura 16. Zona reforestada por la comunidad del sector en la Quebrada Chita Huaico

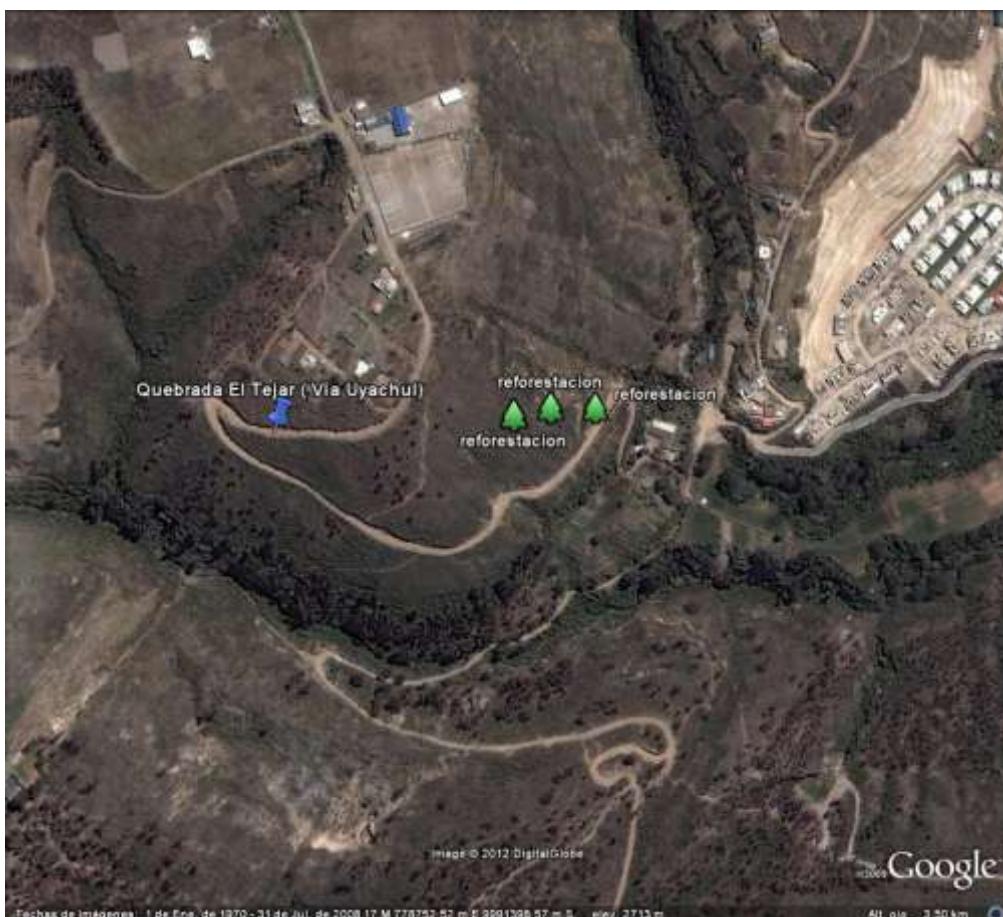
Figura 17. Zonas reforestadas previamente por habitantes del sector en la Quebrada Tejar
Coordenadas: 17M778752E 9991398S Altura 2602m.s.n.m.

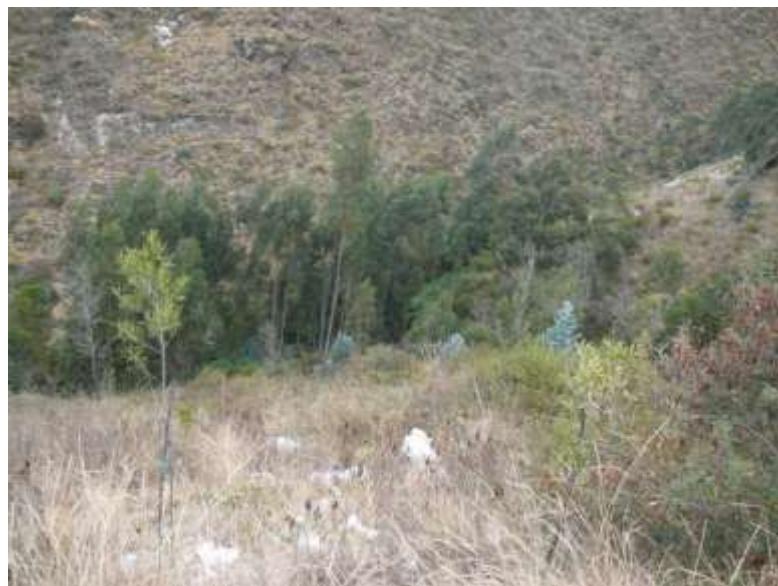
En la quebrada no se evidenció áreas reforestadas por la empresa Serviforest, quienes habían ofrecido sembrar 3.456 plantas. Únicamente se evidencia especies de eucalipto sembradas previamente a la contratación para la reforestación como se puede observar en la Figura 18.

Figura 18. Zona reforestada por los pobladores, previo al contrato con Serviforest en la Quebrada Tejar, zona alta.

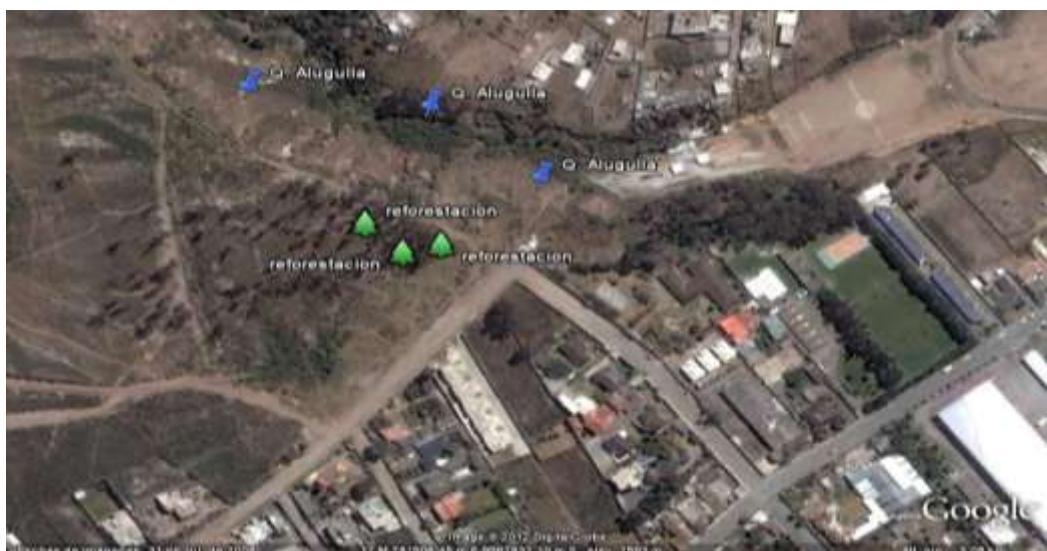
Figura 19. Zonas reforestadas en la Quebrada Alugullá Coordenadas: 17M781506E 9992832S Altura: 2593 m.s.n.m

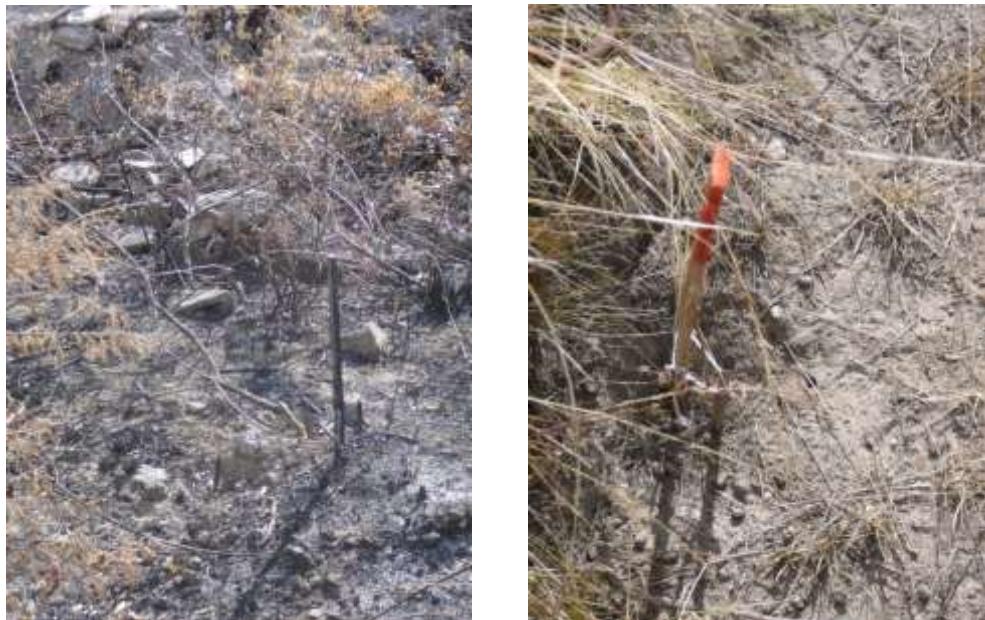
En la quebrada se ofreció plantar 5.184 plantas, pudiéndose evidenciar la siembra de 198 (3,82%) de las cuales sobrevivieron solamente 7 (0,14%). Debido a las condiciones climáticas de la estación seca, amplias zonas reforestadas han sido destruidas por incendios forestales como se puede apreciar en la Figura 20. Existen construcciones en los bordes del talud de la quebrada, basura y escombros.

Figura 20. Áreas quemadas, previamente reforestadas en la zona media y alta de la Quebrada Alugullá

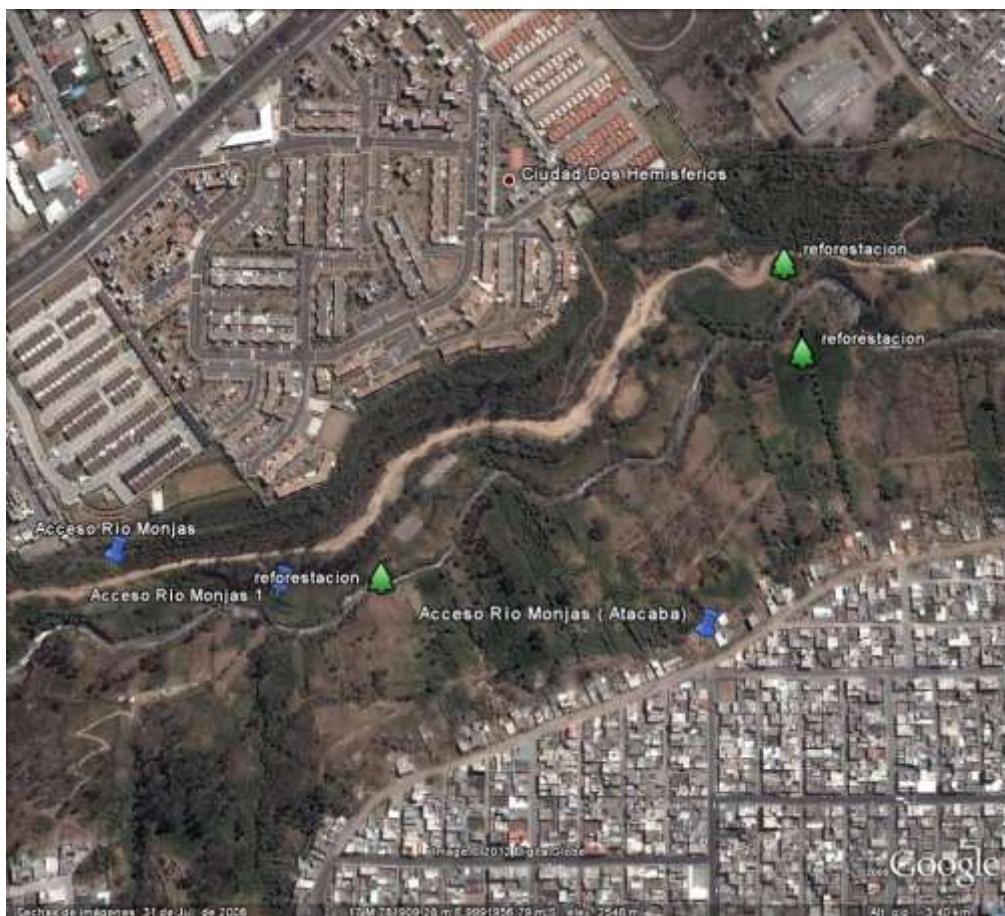
En la quebrada, donde se ofreció sembrar 4.320 plantas, se evidencia un total de 1.733 plantas sembradas(40.12%), de las cuales sobrevivieron 459 (10.53%). Debido a las condiciones climáticas adversas por la estación seca, amplias zonas reforestadas han sido destruidas por incendios forestales provocados, como se observa en la Figura 22. Así mismo algunos árboles fueron removidos para usar las tierras en agricultura. Existen construcciones en los bordes del talud de la quebrada, basura y escombros.

Figura 21. Zonas reforestadas en la Quebrada Río Villorita Coordenadas: 17M781909E 9991956S Altura: 2546 m.s.n.m.

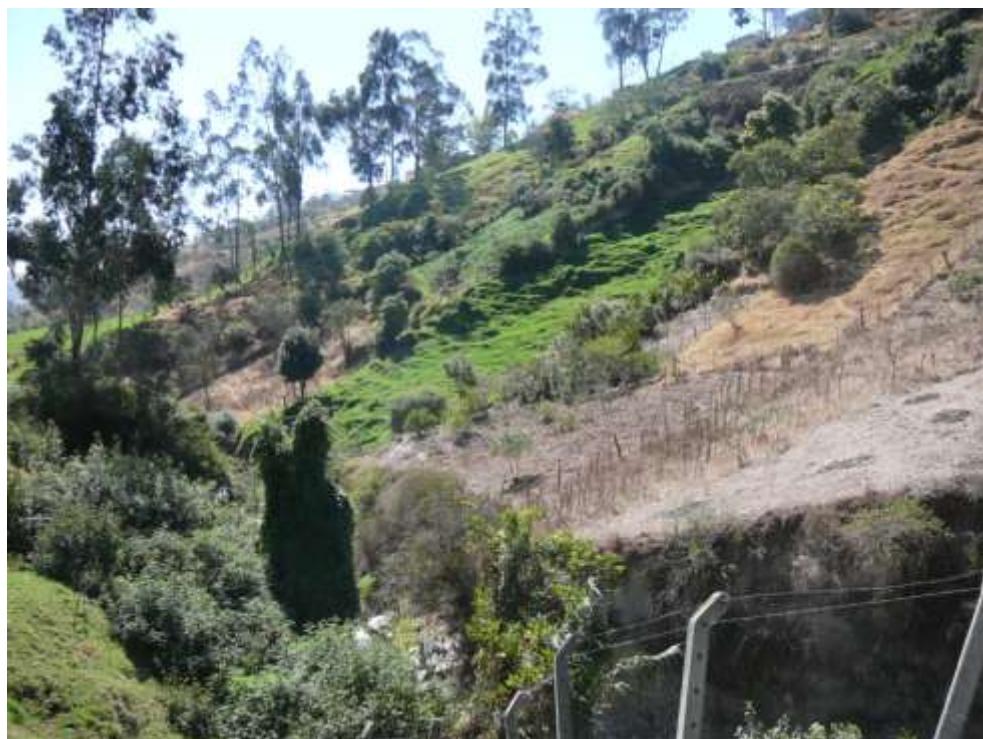
Figura 22. Laderas reforestadas en la cara Este de la quebrada, en zonas usadas por agricultura, en el segundo reconocimiento estas áreas fueron quemadas

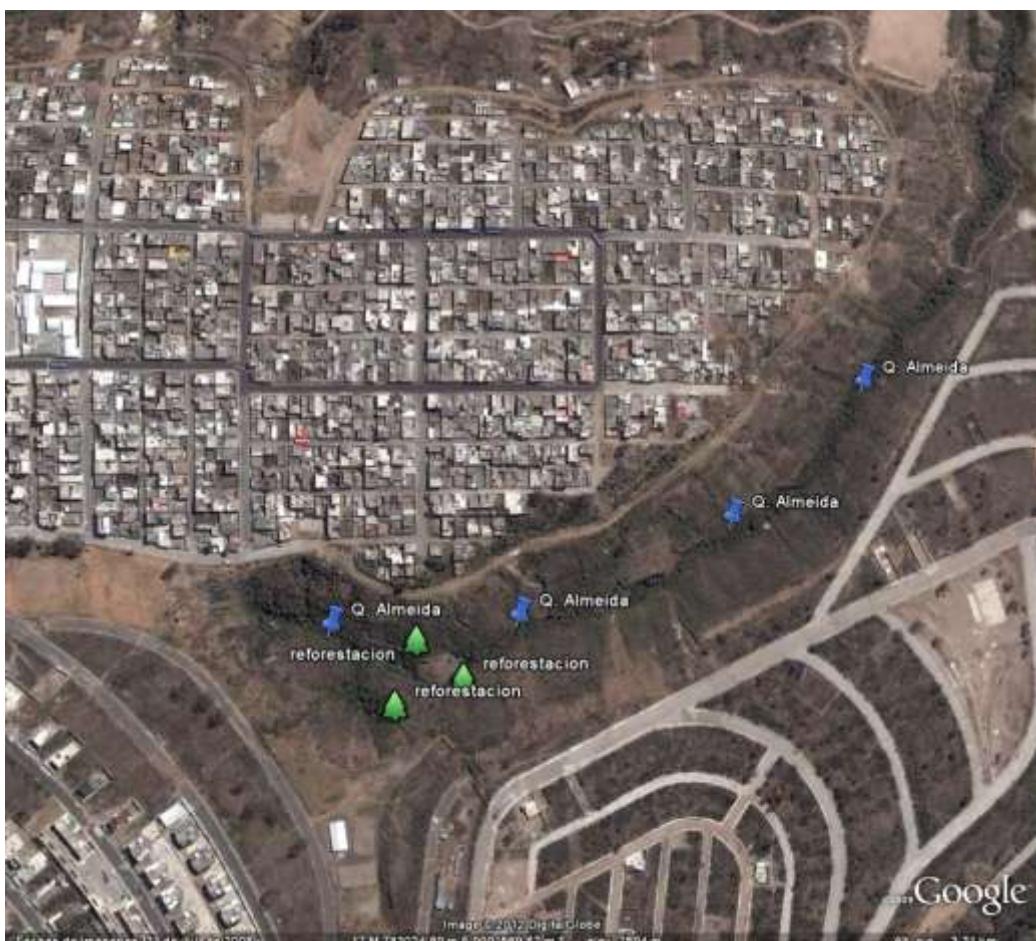
Figura 23. Zonas reforestadas en la Quebrada Almeida Coordenadas: 17M783219E 9991528 N Altitud: 2552m.s.n.m.

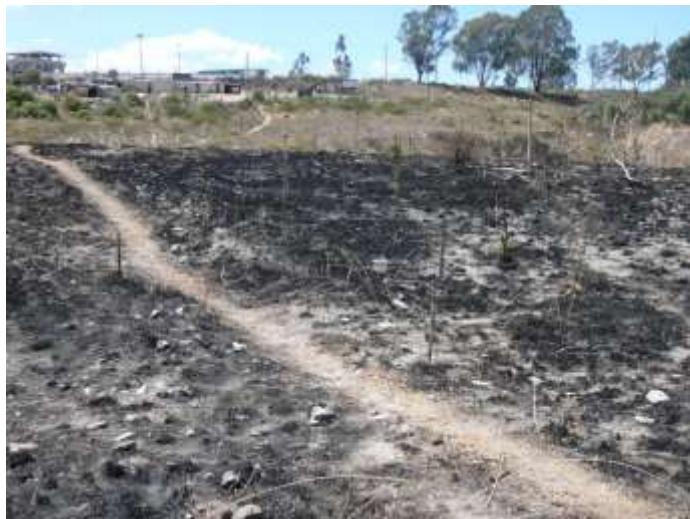
En la quebrada, donde fue ofrecido sembrar 1.728 plantas, 319 fueron sembradas (18,46%), evidenciándose un total de 30 plantas sobrevivientes (1,74%). Debido a las condiciones climáticas adversas, amplias zonas reforestadas han sido destruidas por incendios forestales provocados como se observa en la Figura 24. Existe gran cantidad basura y escombros.

Figura 24. Incendios han afectado gran parte de la cara Este de la Quebrada Almeida en su zona media y acabado con las especies reforestadas
