Carlos-Valerio, Víctor; García-Palomo, Armando; López-Miguel, Celia; Galván-García, Adriana H.
Geología y procesos de remoción en masa asociados a un domo volcánico tipo coulée: cerro El
Tenayo, Tlalnepantla, Estado de México
Boletín de la Sociedad Geológica Mexicana, vol. 59, núm. 2, 2007, pp. 183-201
Sociedad Geológica Mexicana, A.C.
Distrito Federal, México

Geología y procesos de remoción en masa asociados a un domo volcánico tipo *couleé*: cerro El Tenayo, Tlalnepantla, Estado de México

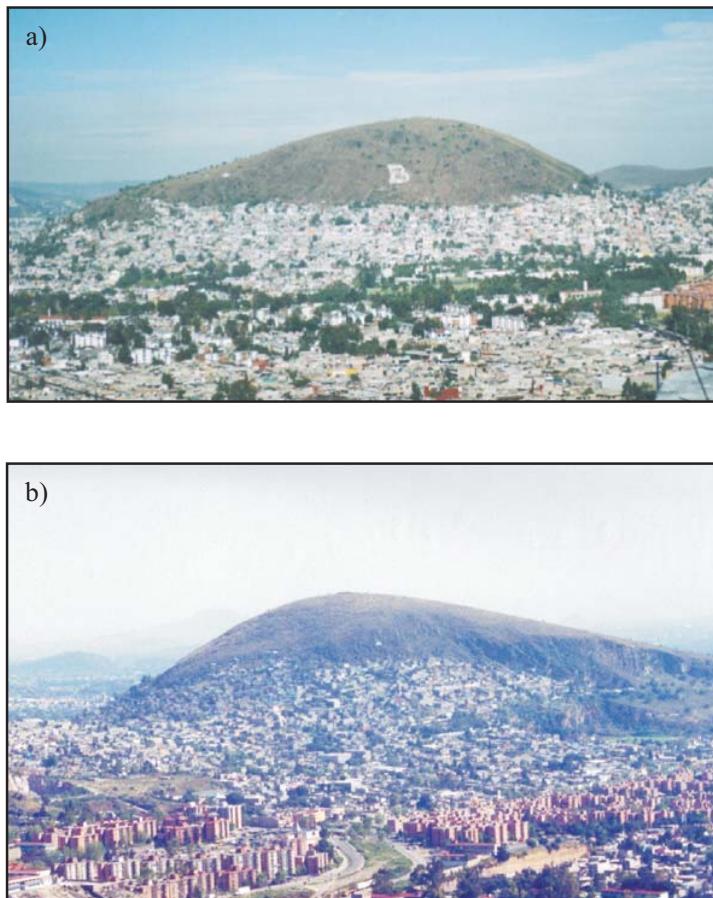
Figura 3. Vistas panorámicas del domo: a) vista SE y b) vista NW. Se aprecia el intenso crecimiento urbano alrededor y en los flancos del domo, donde existen abundantes zonas de potencial inestabilidad.

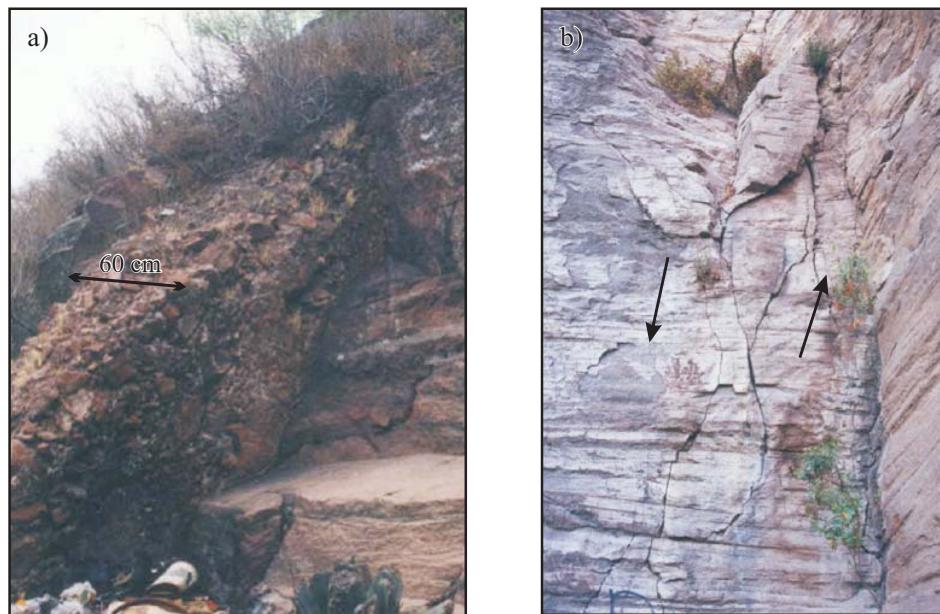
Figura 10. a) Brecha de falla, fuertemente consolidada, con un espesor promedio de 60 cm; b) sigmoides de deformación que muestran la dirección del fallamiento.

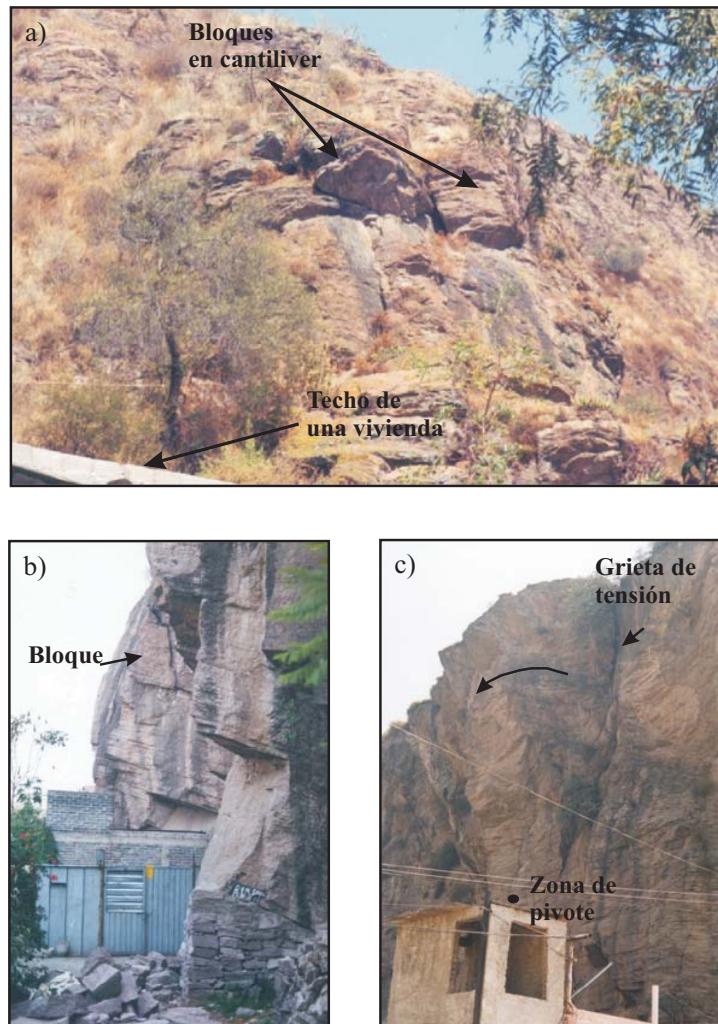
del material rocoso, para su utilización en la construcción. En estos taludes se forman bloques que pueden presentar deslizamiento y desprendimiento (Figura 13b) así como voldeo (Figura 13c).

Figura 13. a) Bloques en cantiliver localizados justo arriba de la zona de viviendas. b) Potencial desprendimiento de bloques. c) Volteo de un bloque con forma de prisma, se aprecian las grietas de tensión en la cabecera del bloque.

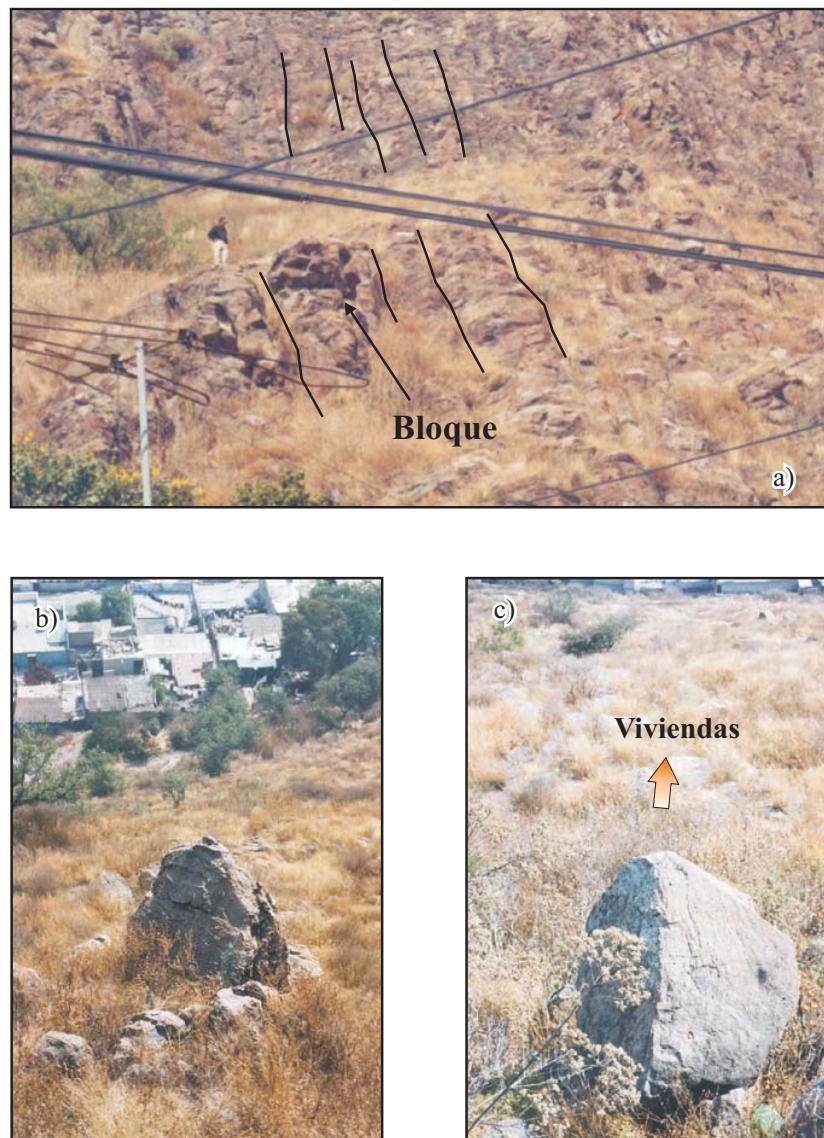
Figura 14. a) Aspecto del fracturamiento y de los bloques que se forman. Junto al bloque señalado se encuentra una persona como escala. b) Bloque tabular, que podría presentar el volteo hacia el frente y protectarse hacia el área de viviendas, las cuales presentan techos de lámina lo que incrementa su vulnerabilidad. c) Bloque redondeado en zona de fuerte pendiente, con el potencial de caer por rodamiento.

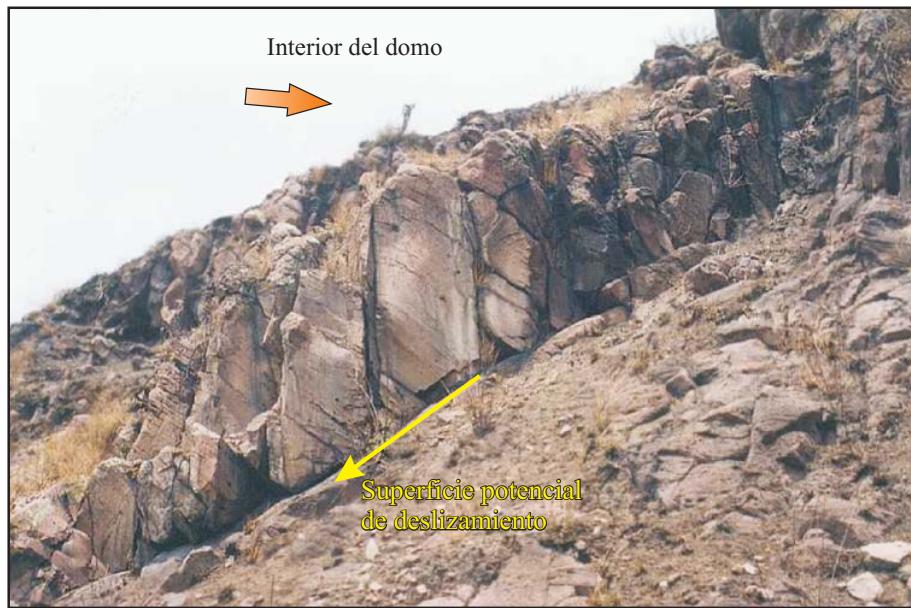
Figura 15. Bloques tabulares apoyados sobre un plano inclinado, donde se puede presentar el volteo y/o deslizamiento.

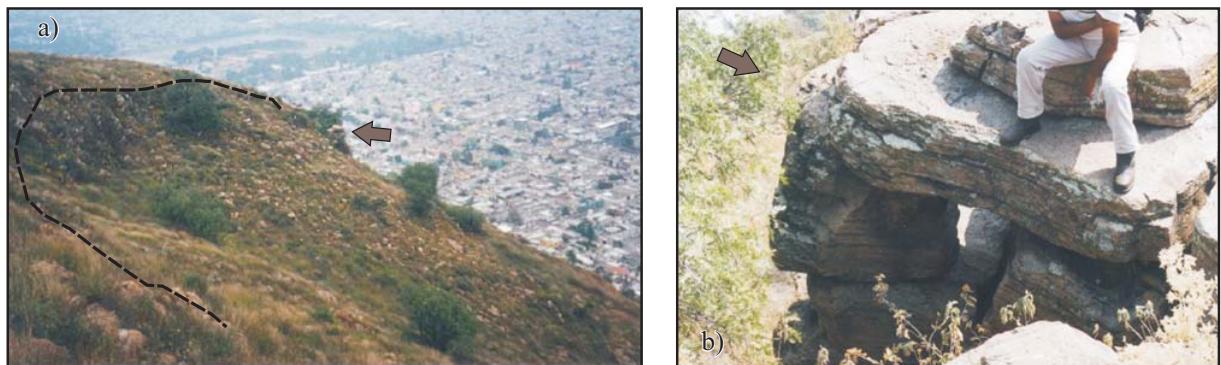
Figura 16. a) Aspecto de la ladera de captación (con línea punteada) donde existen abundantes bloques y detritos, asociados al intenso fracturamiento que afecta a esta zona. La flecha señala un conjunto de bloques (b), los cuales se encuentran apoyados entre sí formando un sistema parecido a columnas y losas.

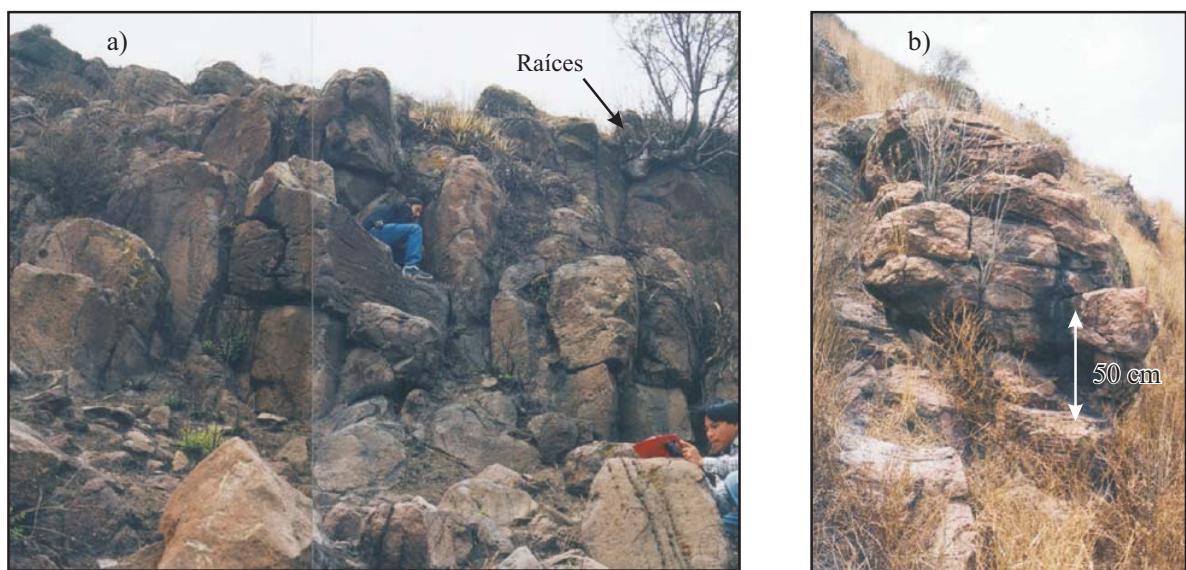
Figura 17. a) Afloramiento donde hay bloques de forma cúbica o subredondeada. Las raíces en muchos casos crecen entre las fracturas siendo un factor importante de disagregación mecánica. b) Bloque fracturado que está apoyado sobre otros de menor tamaño, susceptibles de presentar alguna inestabilidad.

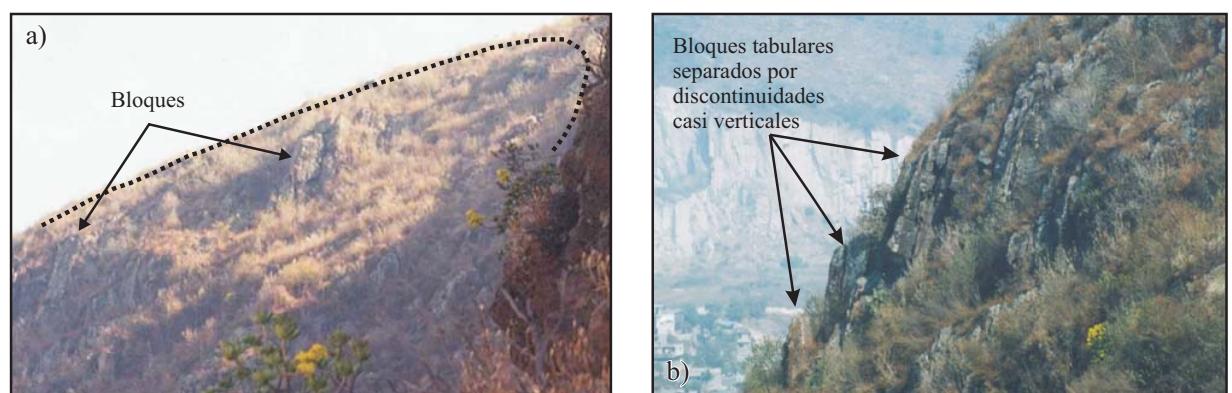
Figura 18. a) Ladera de captación (con línea punteada) donde existen bloques que potencialmente pueden presentar volteo y/o deslizamiento. b) Ejemplo de un frente de bloques que presentan discontinuidades que tienden a la vertical, siendo el volteo el mecanismo potencial de movimiento.

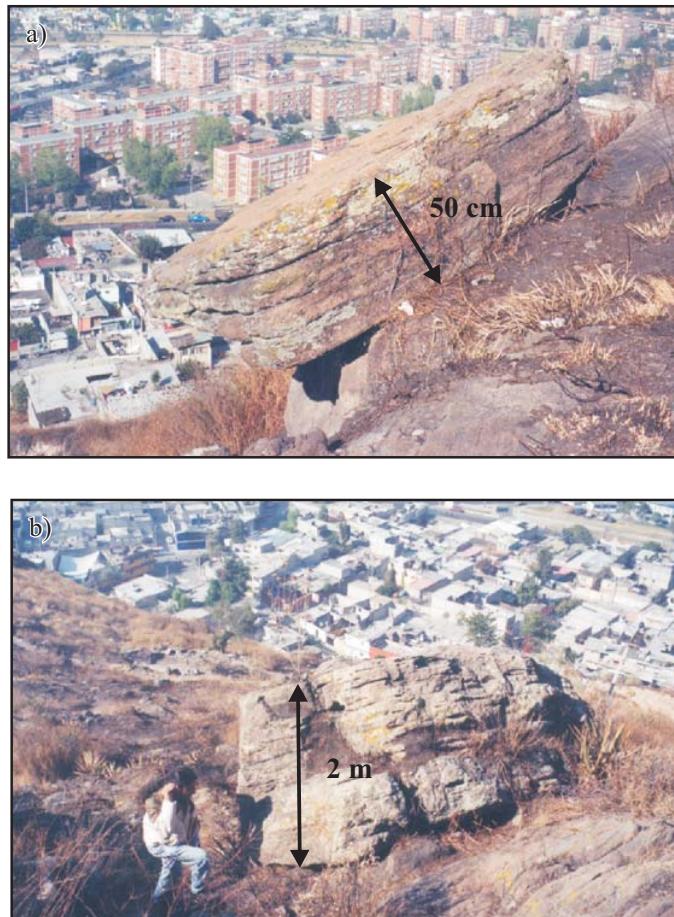
Figura 19. a) Bloque tabular que puede presentar inestabilidad en caso de que se erosione la base o ante empujes sísmicos. b) Este bloque, de 24 m^3 aproximadamente, está simplemente apoyado sobre la ladera, con el potencial de rodar hacia la zona de viendas.
