# INVENTARIO DE PROCESOS DE REMOCIÓN EN MASA EN EL PARQUE PROVINCIAL ACONCAGUA, PROVINCIA DE MENDOZA - ARGENTINA

*LANDSLIDE INVENTORY IN THE ACONCAGUA PARK, MENDOZA  
PROVINCE - ARGENTINA*

STELLA M. MOREIRAS, M. G. LENZANO Y N. RIVEROS

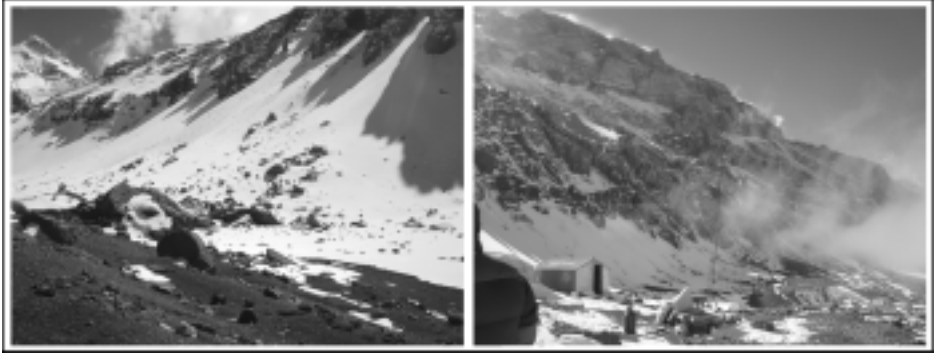
Un sector de grandes caídas se reconoce también en la vieja ubicación del campamento de Plaza de Mulas. Los bloques corresponden a lavas, brechas y rocas piroclásticas

principalmente de composición andesítica, pertenecientes al Complejo Volcánico Aconcagua. El tamaño de dichos bloques alcanza 3,5 m de diámetro (Figura 4).

Figura 4. Caídas de rocas en el antiguo sitio del campamento de Plaza de Mulas  
*Figure 4. Rockfall in the old location of Plaza de Mulas*

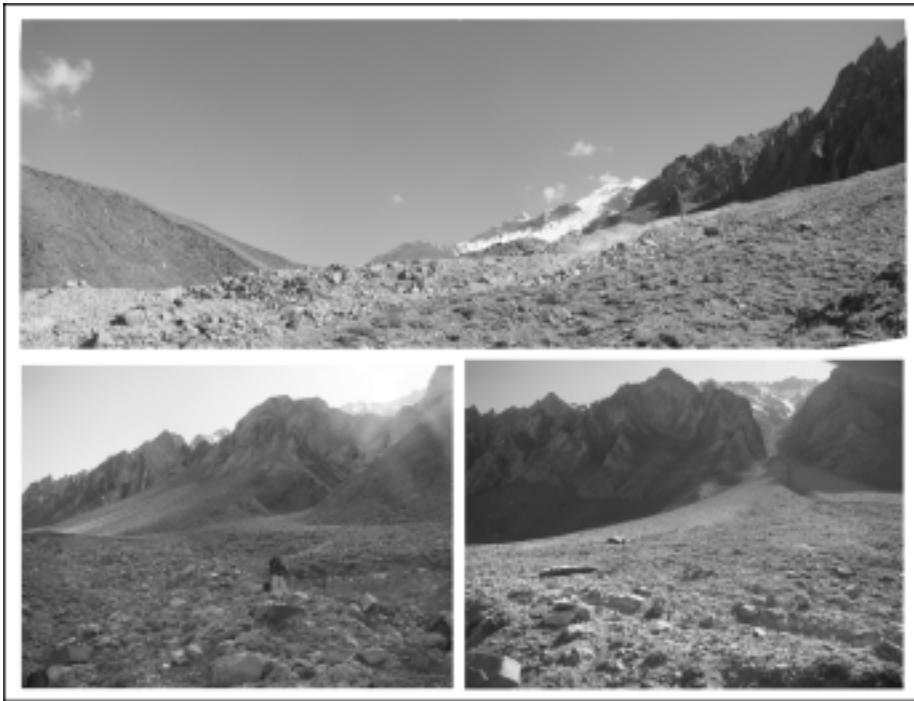
zado en la quebrada del Durazno evidenciados por sucesivos depósitos grano-crecientes y relatos históricos. Espizúa (1993) describió un flujo de barro proveniente de esta quebrada en el año 1985. Aguas arriba, en el paraje Los Blancos, se observan conos aluviales muy activos donde se encauzan flujos de detritos con recurrencia anual (Figura 5).

Figura 5. Flujos de detritos en el sector conocido como Los Blancos  
*Figure 5. Debris flows in the sector known as Los Blancos*

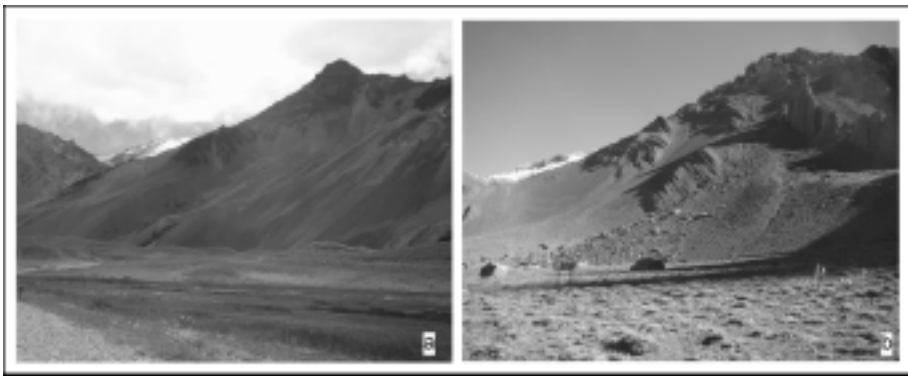
En la ladera sur del C° Panda (4.150m) se ha generado un deslizamiento rotacional sobre la margen oriental del río Horcones (Figura 7a). Grietas de tracción han sido reportadas en la cúspide del cerro indicando una posible reactivación. Se identificó un depósito relíctico de un posible deslizamiento entre Horcones y Confluencia, cuya com-

posición litológica es homogénea. Posee bloques de areniscas verdosas de la formación Tordillo (Jurásico) entre 0.7 a 1 m de diámetro. Se reconocen bloques excepcionales de 4 m de diámetro en la superficie del depósito. Este evento debió endicar la quebrada del río Horcones aunque no se encontraron los sedimentos lacustres.

Un deslizamiento de detritos cerca del campamento de Confluencia y las ruinas del tambo incaico, es evidenciado por una importante acumulación de bloques. Este evento se originó en niveles plegados de la Formación Vaca Muerta (Jurásico-Cretácico) con un alto buzamiento. Es un proceso activo que podría reactivarse (Figura 7b). En la ladera noroeste del cerro Aconcagua en “Gran acarreo” se observa otro deslizamiento que alcanza el sector de “cambio de pendiente”.

Figura 7. a- Deslizamiento Panda enfrente del campamento de Horcones, b- Deslizamiento de detritos en el sector de Confluencia

Figure 7. a- Panda slide opposite to Horcones campament, b- Debris slide in the Confluencia sector
